李家一下井锰矿矿山生态保护修复分期验收报告

湖南省地质勘探院有限公司

二〇二四年八月

《湖南省永州市零陵区锰资源综合开发有限公司李家一下井锰矿 矿山生态保护修复分期验收报告》评审意见书

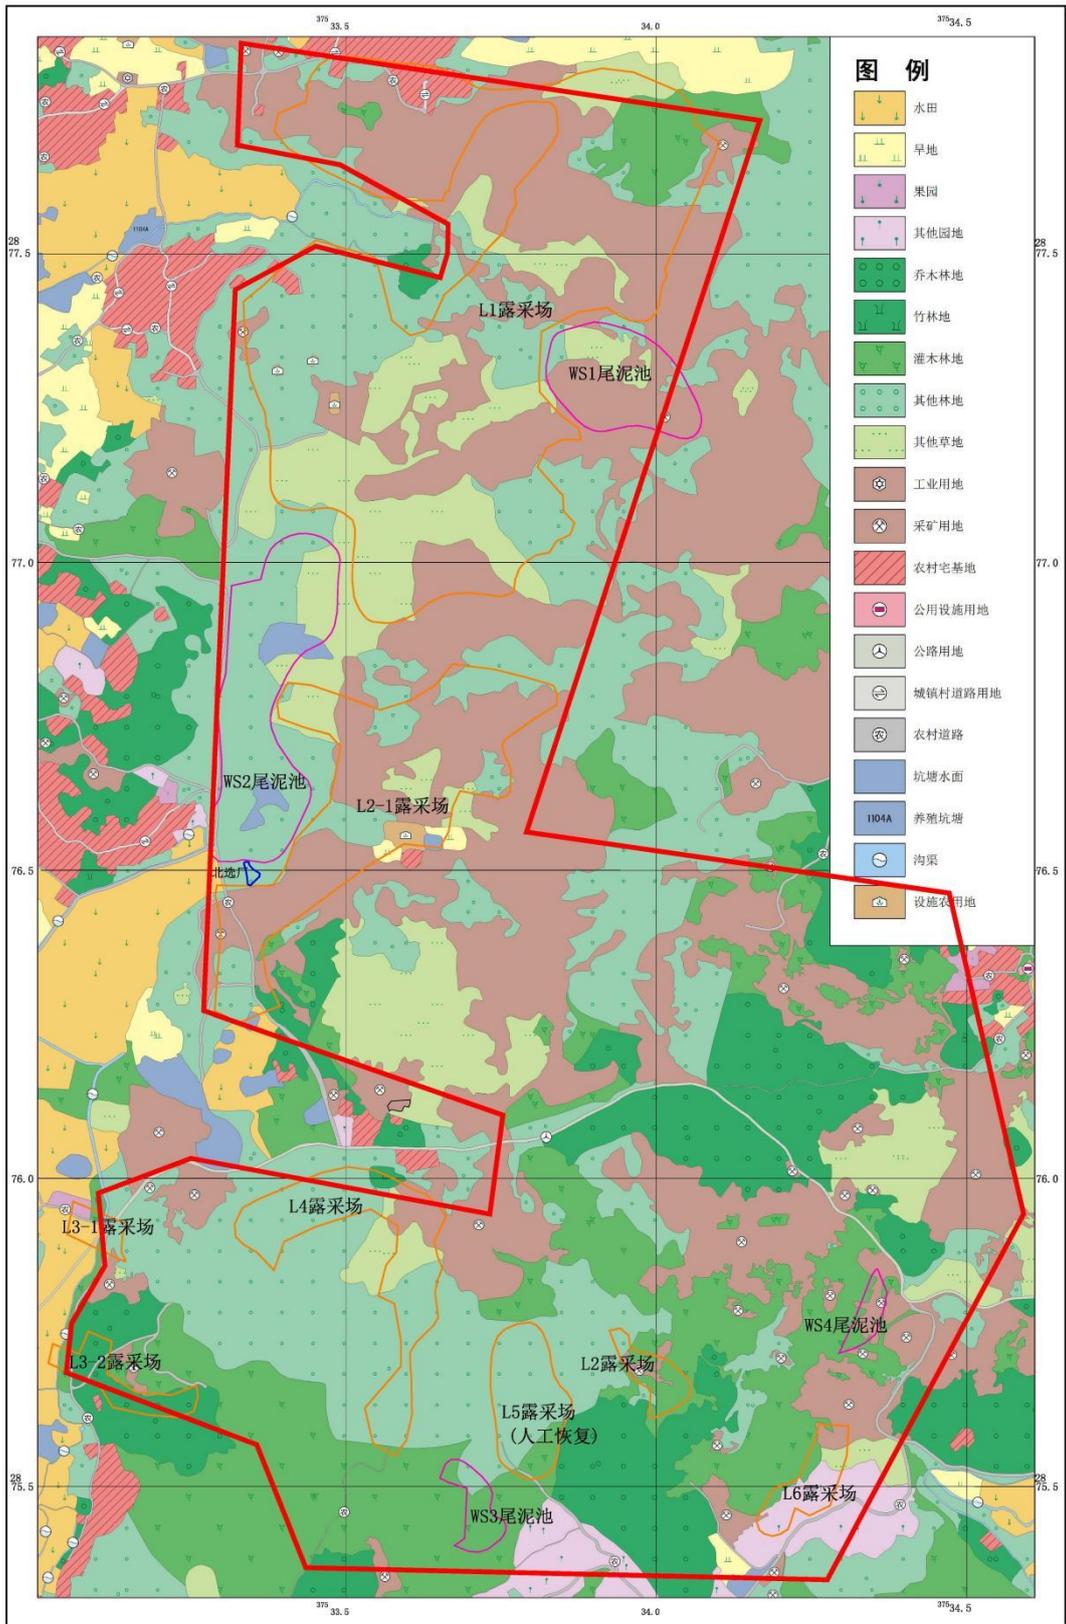
插图3 李家-下井锰矿矿业活动破坏、占用、污染土地资源现状图

矿山矿业活动现状占损土地资源类型为采矿用地、林地、草地等，土地权属为零陵区。李家-下井锰矿矿山开采对土地资源占损破坏主要是露采场、尾砂池、工业广场。具体见表4-1、插图3。矿业活动共占用、破坏土地面积70.09hm²，为采矿用地及林地和草地，占用破坏土地资源（土石环境）总体影响较轻。目前矿山暂时不会新增采区面积，破坏和占用土地面积不会增加。

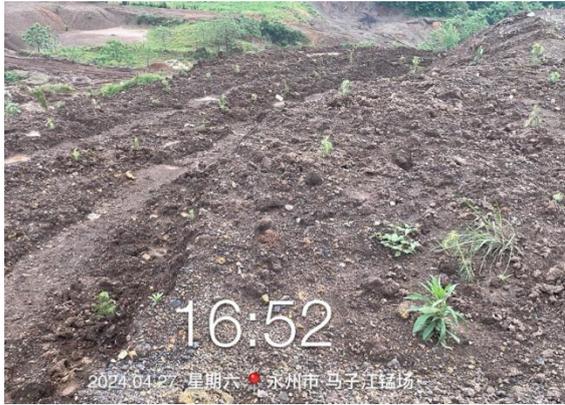
照片1 L1露采场

L1露采场：位于矿山北部，占地38.06hm²。

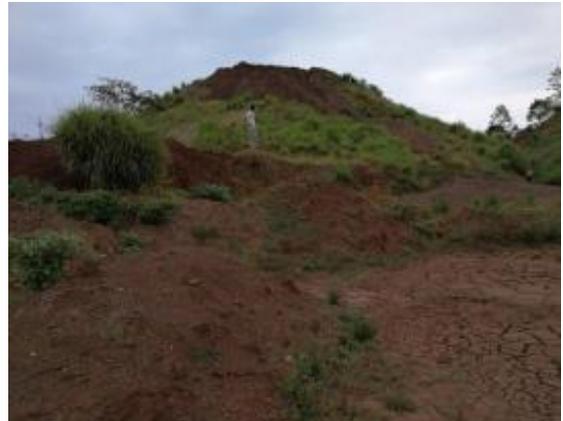
照片4 L2-2露采场

L2-2露采场位于矿山南部，占地0.76hm²。

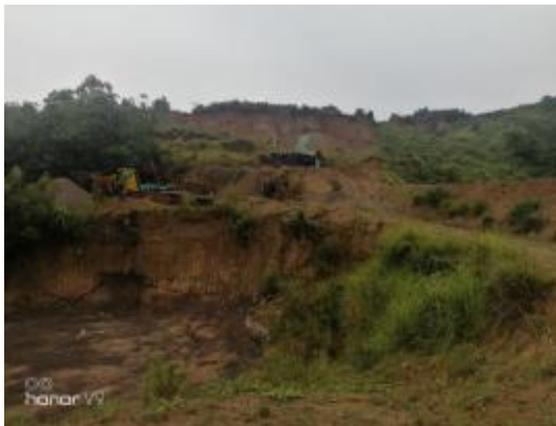
照片5 L4露采场

L4露采场：位于矿山西南部，占地4.62hm²。

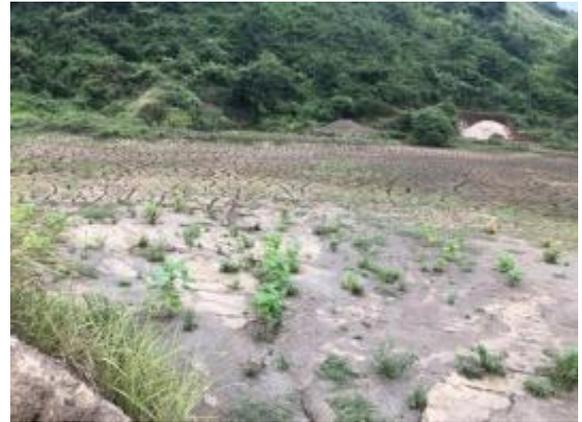
照片6 L5露采场以往复绿区

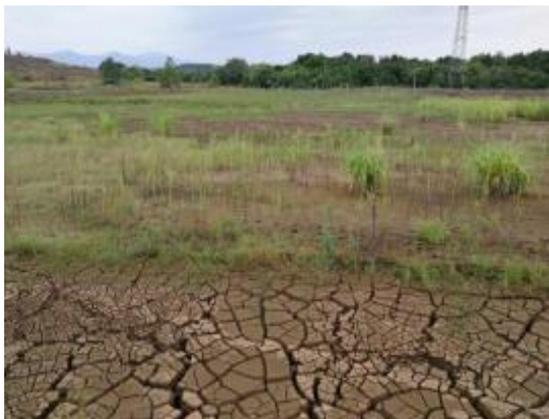
照片7 L6露采场

L6 露采场位于矿山南部偏东，占地 1.21hm²。

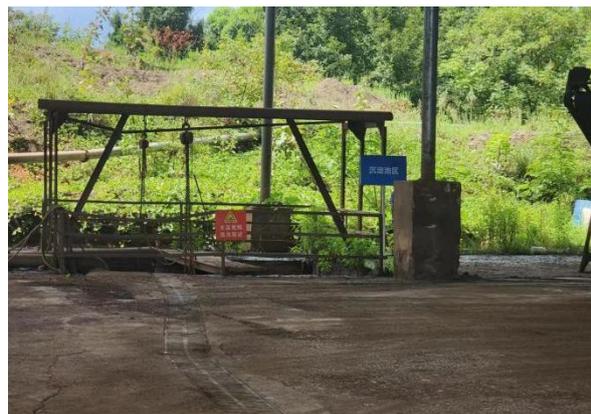
为警示警醒矿山行人，矿山于矿区范围内安装警示标牌共30处，警示标牌整体视觉整洁美观、字体清晰、无毁损，起到了警示提醒作用，避免人物受损。

照片8 标识标牌

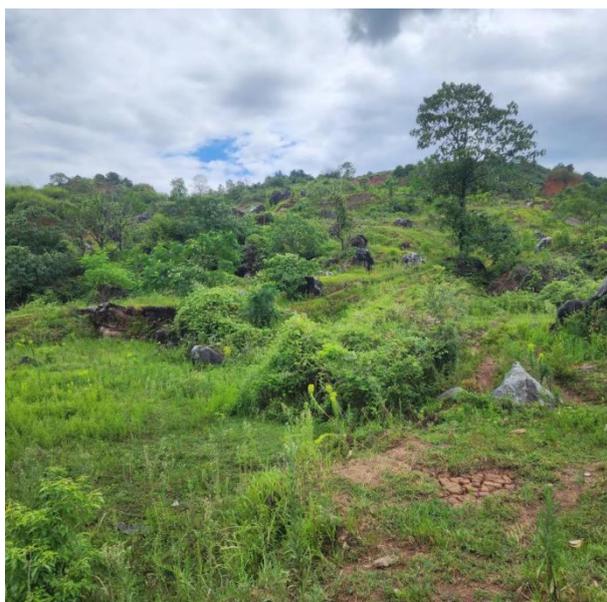
| 工程类别 | 分项工程 | 位置 | 实施时间 | 工程量 | 投资额(万元) | 生态保护修复成效 |
|---|---|---|---|---|---|---|
| 土地复垦和生物多样性恢复工程 | 复绿区1 | 矿山中部 | 2024年 | 1.56hm ² | 10 | 目前植被成活率约为85%，通过治理后，减少了矿业活动对土地资源的占用损毁，恢复了矿区破坏的生态环境 |

照片10 复绿区1照片

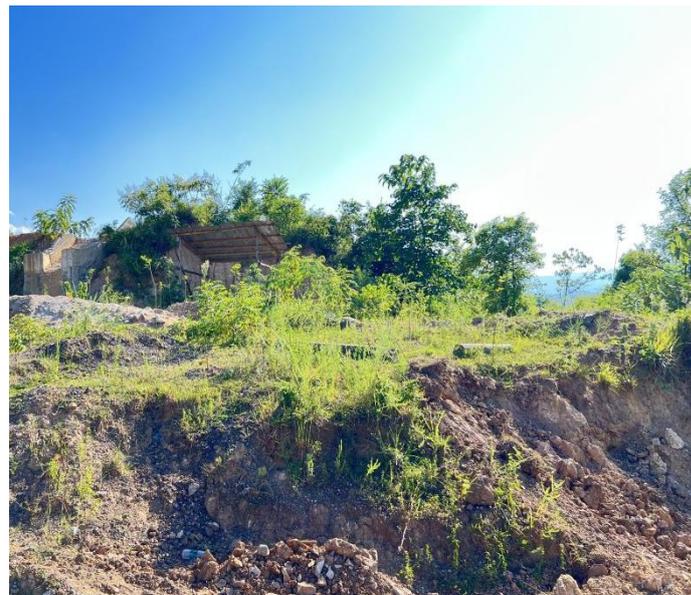
照片11 复绿区1照片

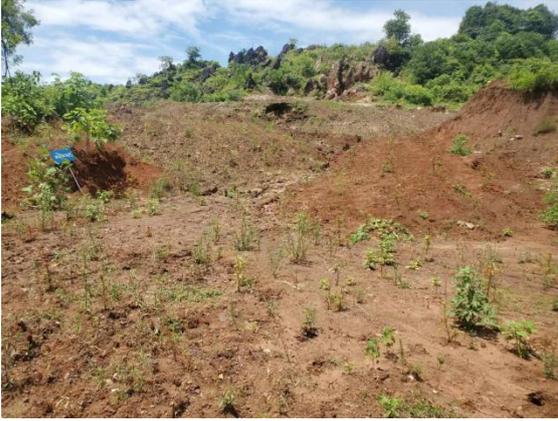
1、为更好地保护矿区内水生态水环境，矿山于2024年4月在复绿区2组织修筑排水沟（土沟），将经矿山修复区上部边坡汇水汇流集中排放，预防边坡汇水乱排乱放，预防水土流失。排水沟总长约120m；现场调查明沟断面为梯形，排水沟规格为0.5m×0.5m×0.5m，由于矿山安排专人进行养护，现状下不存在明显开裂变形和垮塌堵塞现象，治理效果良好；

照片12 复绿区2照片

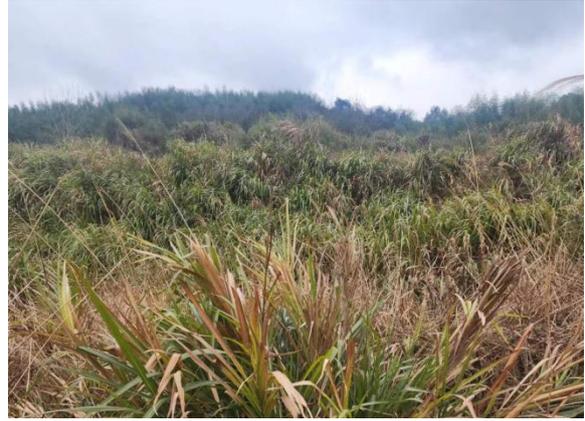
面积 67.69公顷，种植树种为樟树，现场调查树苗存活率较高、长势较好，复绿效果良好，较好的恢复了矿区及周边环境。

照片13 以往复绿照片
