湖南省永州市零陵区锰资源综合开发有限公司
杨梅塘-大柏塘锰矿矿山生态保护修复分期验收报告

二〇二四年八月

杨梅塘-大柏塘锰矿矿山生态保护修复分期验收报告

验收单位：湖南省地质勘探院有限公司

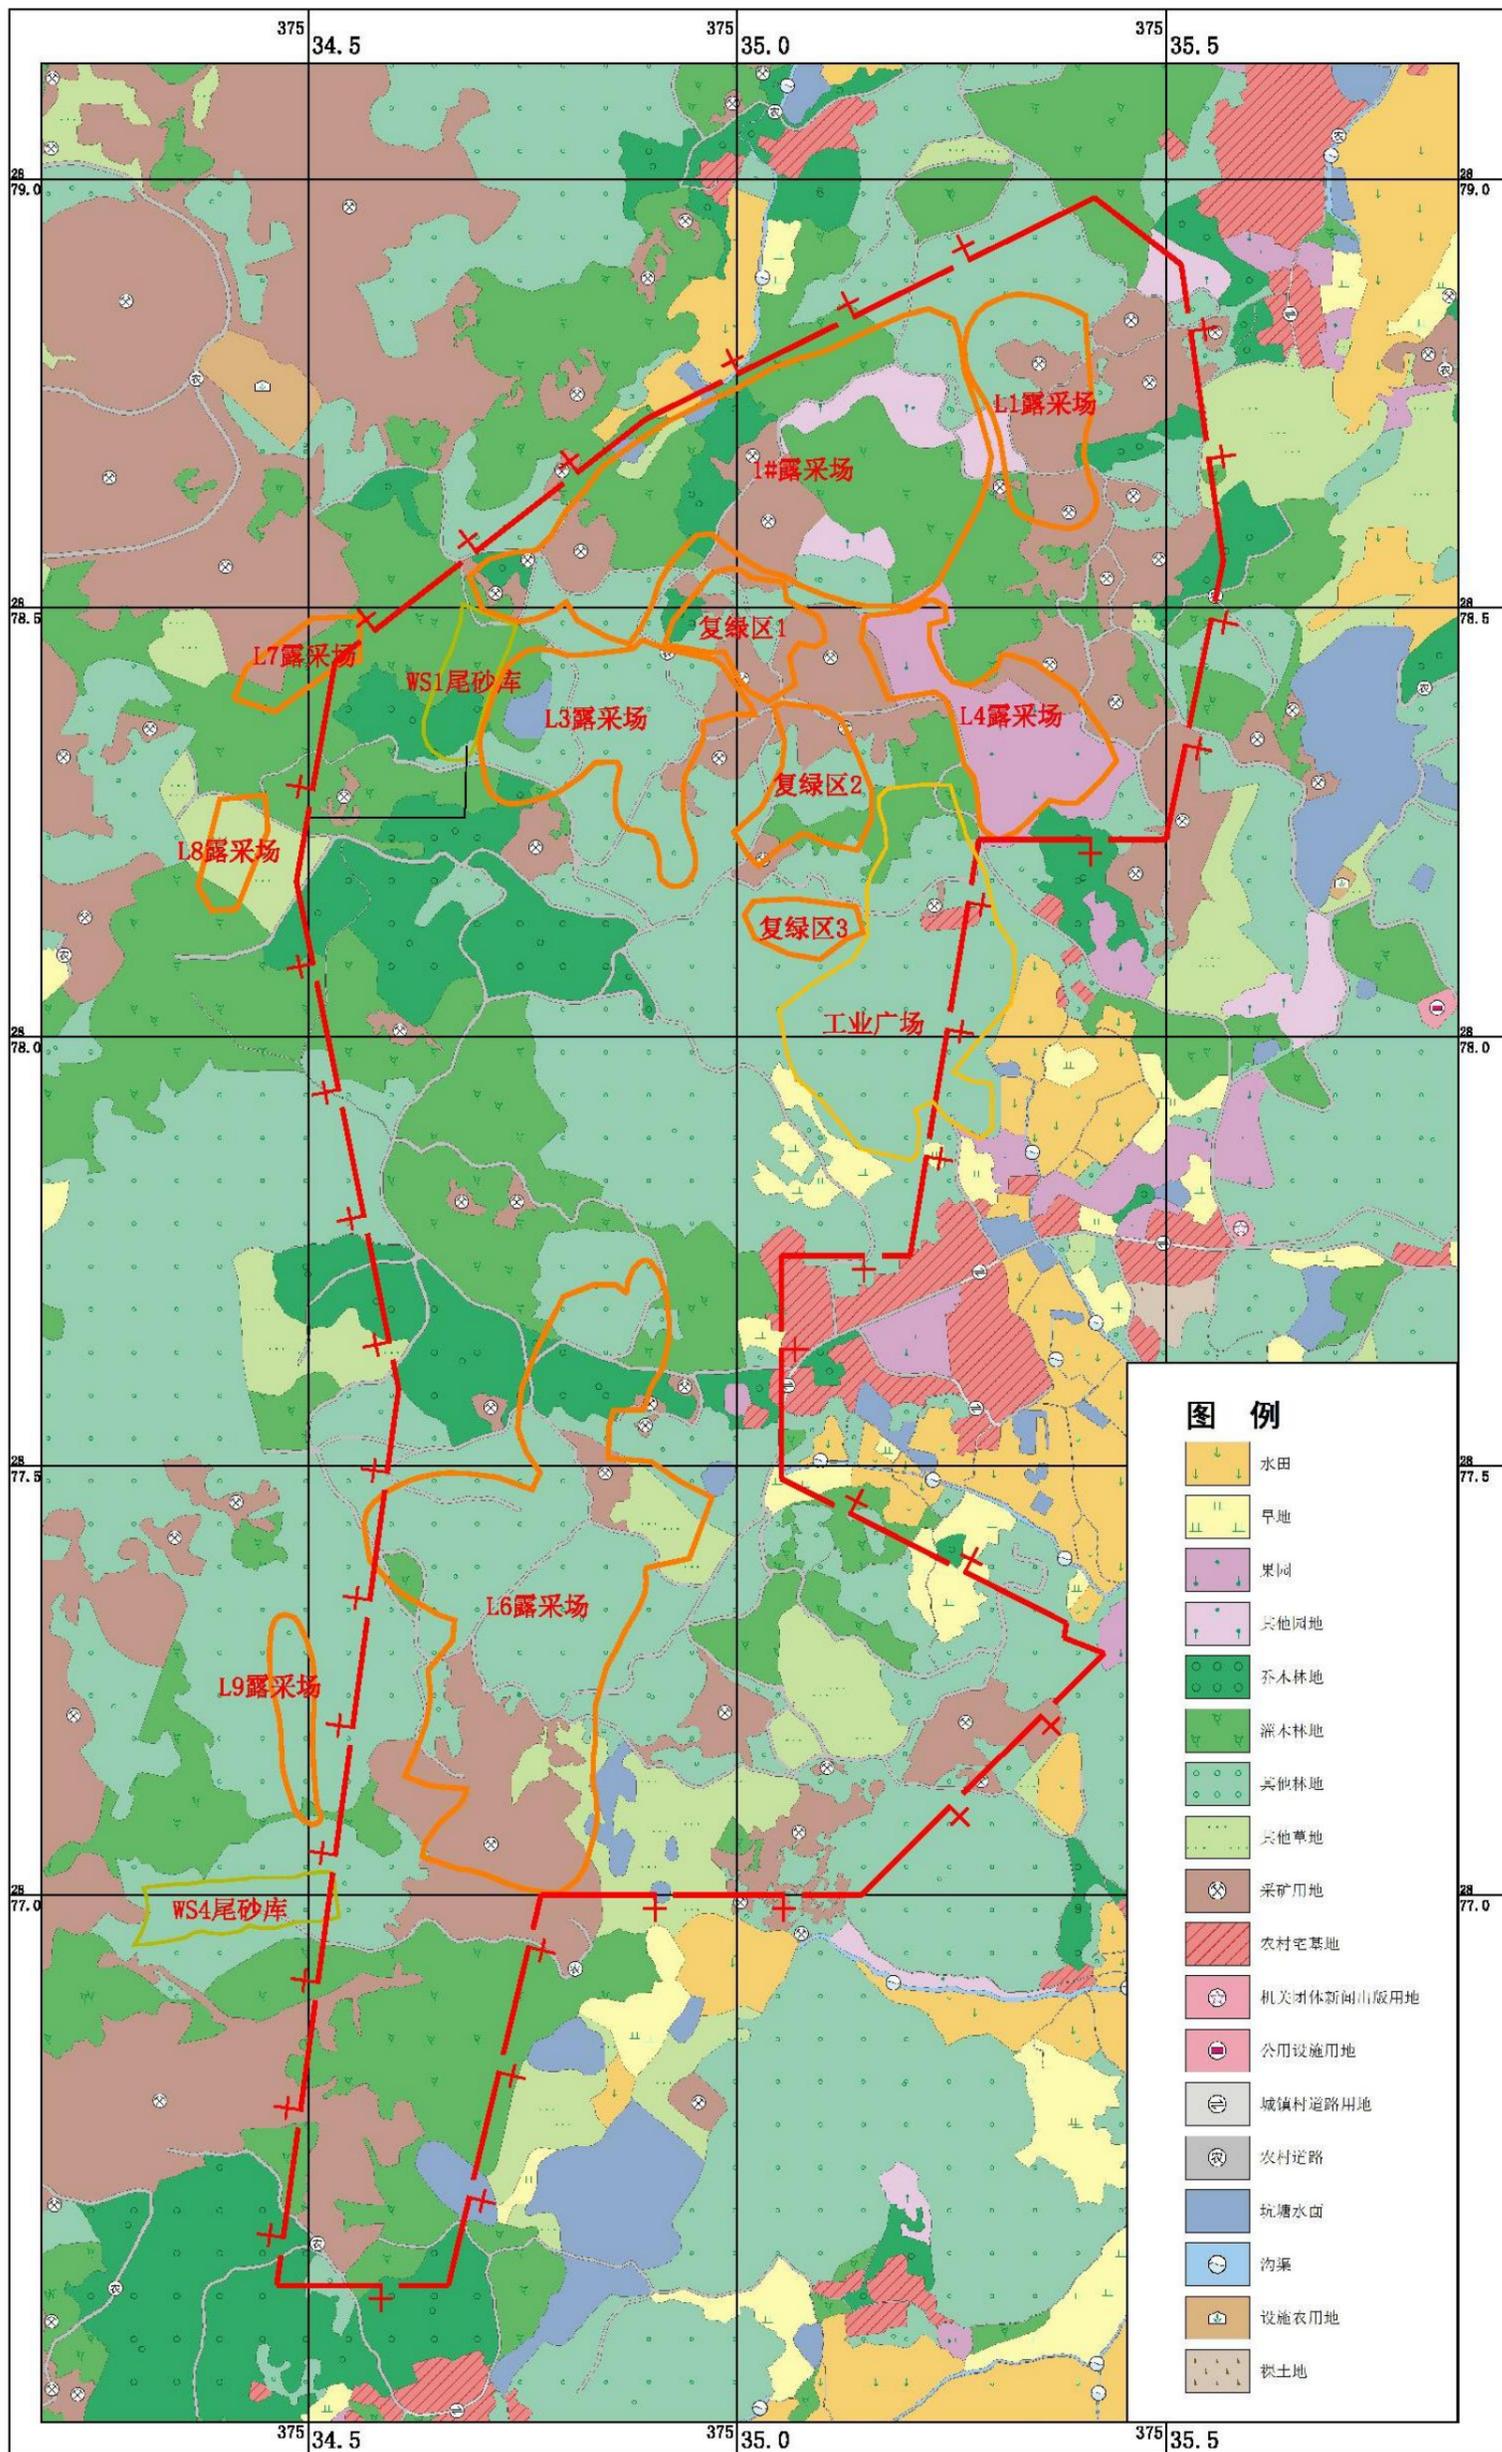
插图4.2-1 杨梅塘—大柏塘锰矿矿业活动破坏、占用、土地资源现状图

将矿区范围与最新的土地利用现状图套合分析，矿区范围内无基本农田分布，无国道、省道、铁路等重要设施，没有国家级、省级或县级自然保护区、地质公园、重要基础设施（交通、电力、中大型水利设施）及水源保护区，没有需保护的文物和古迹。矿区与生态保护红线和城镇禁止开发区边界无重叠。但是由于露天开采、选矿，目前矿业活动形成露采场、工业广场、尾泥池共占用土地约22.24hm²，矿业活动造成山体破损，岩体裸露，破坏了大面积植被，对原地表形态、植被等造成直接破坏，并造成了视觉污染。矿业活动破坏地形地貌景观。

名称	破坏土地方式	占用（破坏、污染）土地情况（hm ² ）						总计（hm ² ）	是否复绿
		采矿用地	林地	草地	坑塘水面	园地	其他		
L1露采场	破坏	1.64	1.16			0.12	0.08	3	否
工业广场	破坏、压占	0.04	6.7			0.01	0.24	6.99	否
尾泥池	破坏、压占	2.05	8.09	0.15	0.1	1.51	0.35	12.25	否
合计		3.73	15.95	0.15	0.1	1.64	0.67	22.24

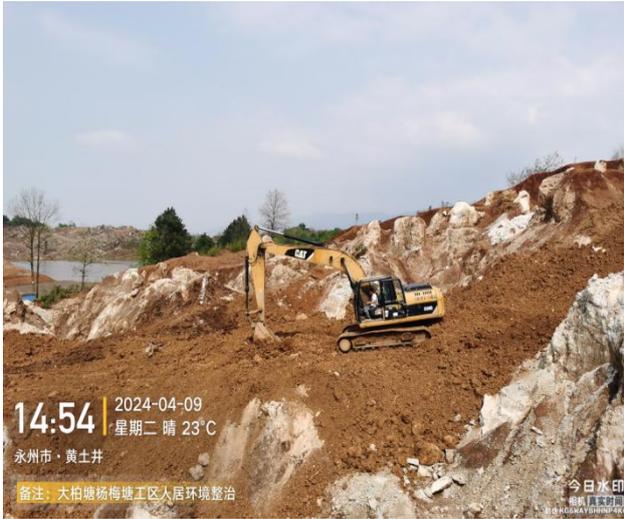
照片1 复绿区整改前

(1) 关于矿山未按矿山地质环境综合防治方案进行生态保护修复工作的问题：我公司对已开采完毕露采场进行复绿，首先对露采场进行了降坡处理，消除小型滑坡问题，再按要求进行场地平整，使平整后地面坡度不超过 20° ，后公司选用柏树、女贞、外国松等本地优势树种进行复绿，株行距取 $2\text{m}\times 2\text{m}$ ，树坑大小为 $0.5\text{m}\times 0.5\text{m}\times 0.5\text{m}$ 。树间撒播种草，保持林地生态平衡；我公司签订了管护协议，做好后期养护工作，确保植被存活率；

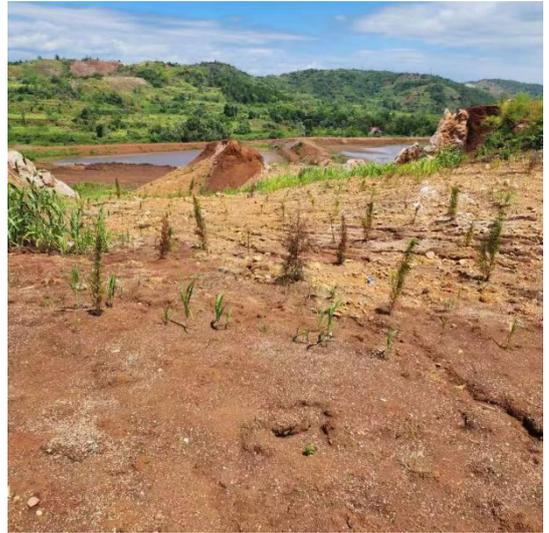
1、矿山复垦区域进行场地平整，覆土约0.5m，植树播撒草籽复垦复绿，目前植被成活率约为85%，该工程复垦面积约4.37hm²，种植柏树、国外松8000棵，株间距约2m，林间播撒草籽，并进行管护，复绿方向为林地，该复垦区目前复垦效果良好，该区域通过治理后，减少了矿业活动对土地资源的占用损毁，恢

照片2 1#露采场复绿后

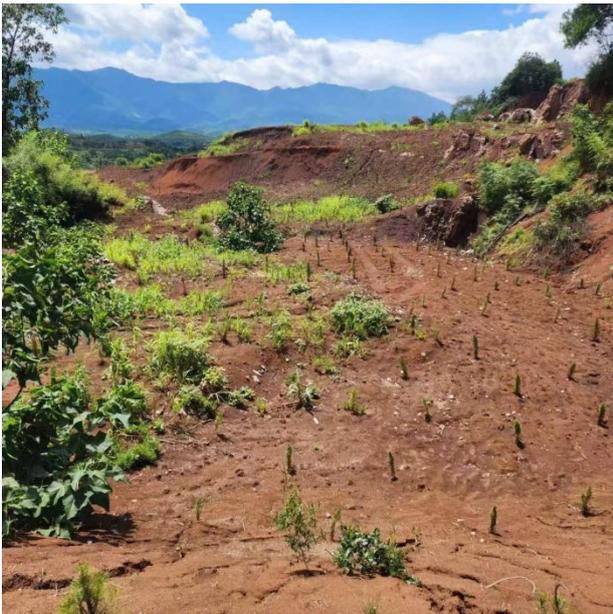
照片3 2#露采场复绿后

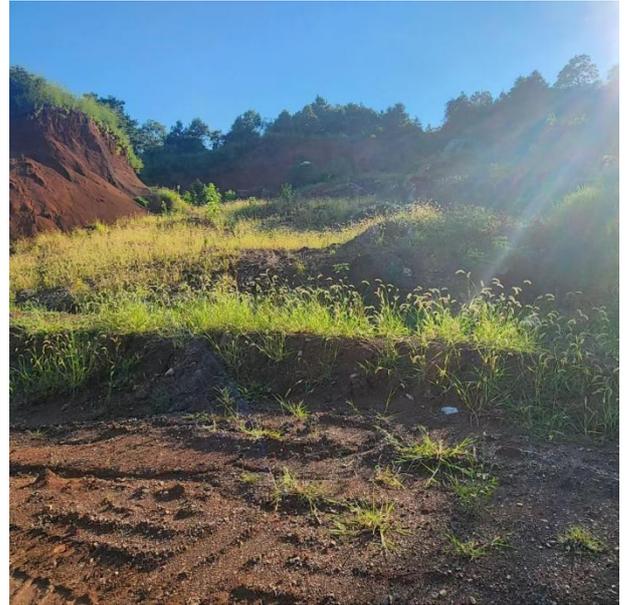
照片4 3#露采场复绿后

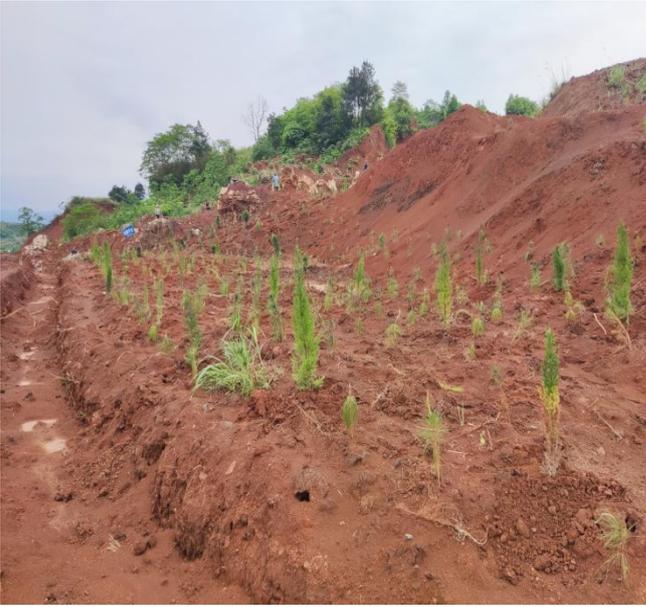
1、位于矿山1#露天采场修复区，为更好地保护矿区内水生态水环境，矿山于2024年4月组织修筑排水沟（土沟），将经矿山修复区上部边坡汇水汇流集中排放，预防边坡汇水乱排乱放，预防水土流失。排水沟总长约290m；现场调查明沟断面为梯形和矩形，排水沟规格为1m×0.5m×0.5m，由于矿山安排专人进行养护，现状下不存在明显开裂变形和垮塌堵塞现象，治理效果良好；

照片5 排水沟（土沟）

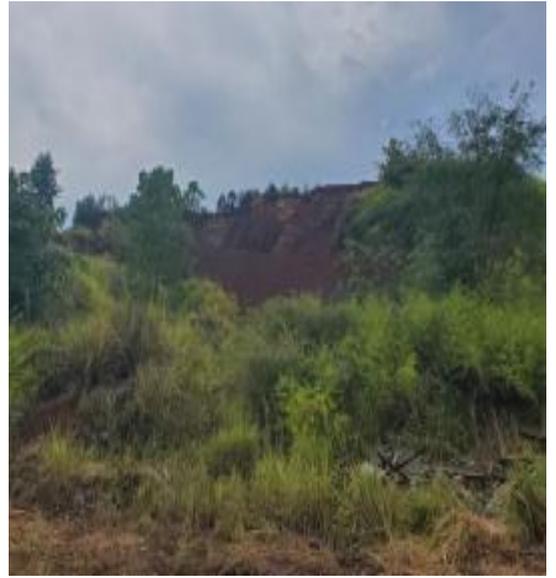
经过多年保护与养护，矿山部分损毁土地已自然复绿，复绿面积4.76hm²，复绿方向为草地，植被覆盖率大于75%，达到草地验收标准，矿山自然复绿区域统计见下表。

照片6 自然复绿

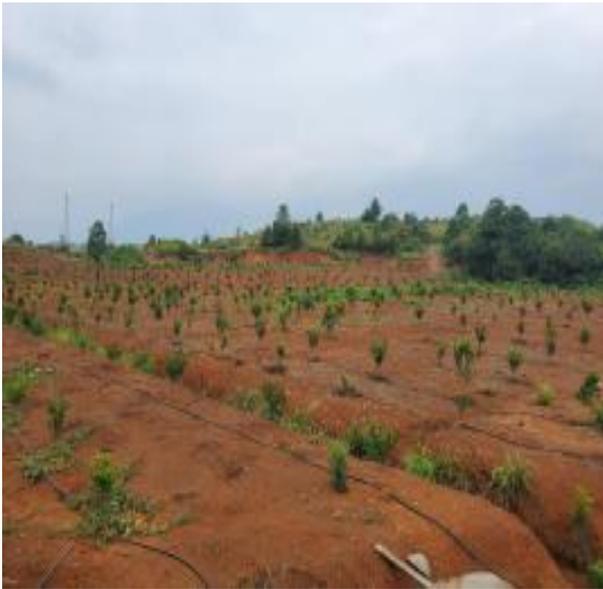
1、ws1尾泥池自然复绿为草地面积为0.64hm²。Ws2尾泥池复垦为橘子林面

矿山地质环境保护与恢复治理工程效果为较好，生态环境改善为较好，均已获得验收合格通过，且经本次现场核查，复垦效果尚好，不需要重新补充修复工程。

照片7 以往分期验收复绿区
