湖南省永州市零陵区锰资源综合开发有限公司
程家-刘家锰矿矿山生态保护修复分期验收报告

湖南省地质勘探院有限公司

二〇二四年八月

《湖南省永州市零陵区锰资源综合开发有限公司程家-刘家锰矿 矿山生态保护修复分期验收报告》评审意见书

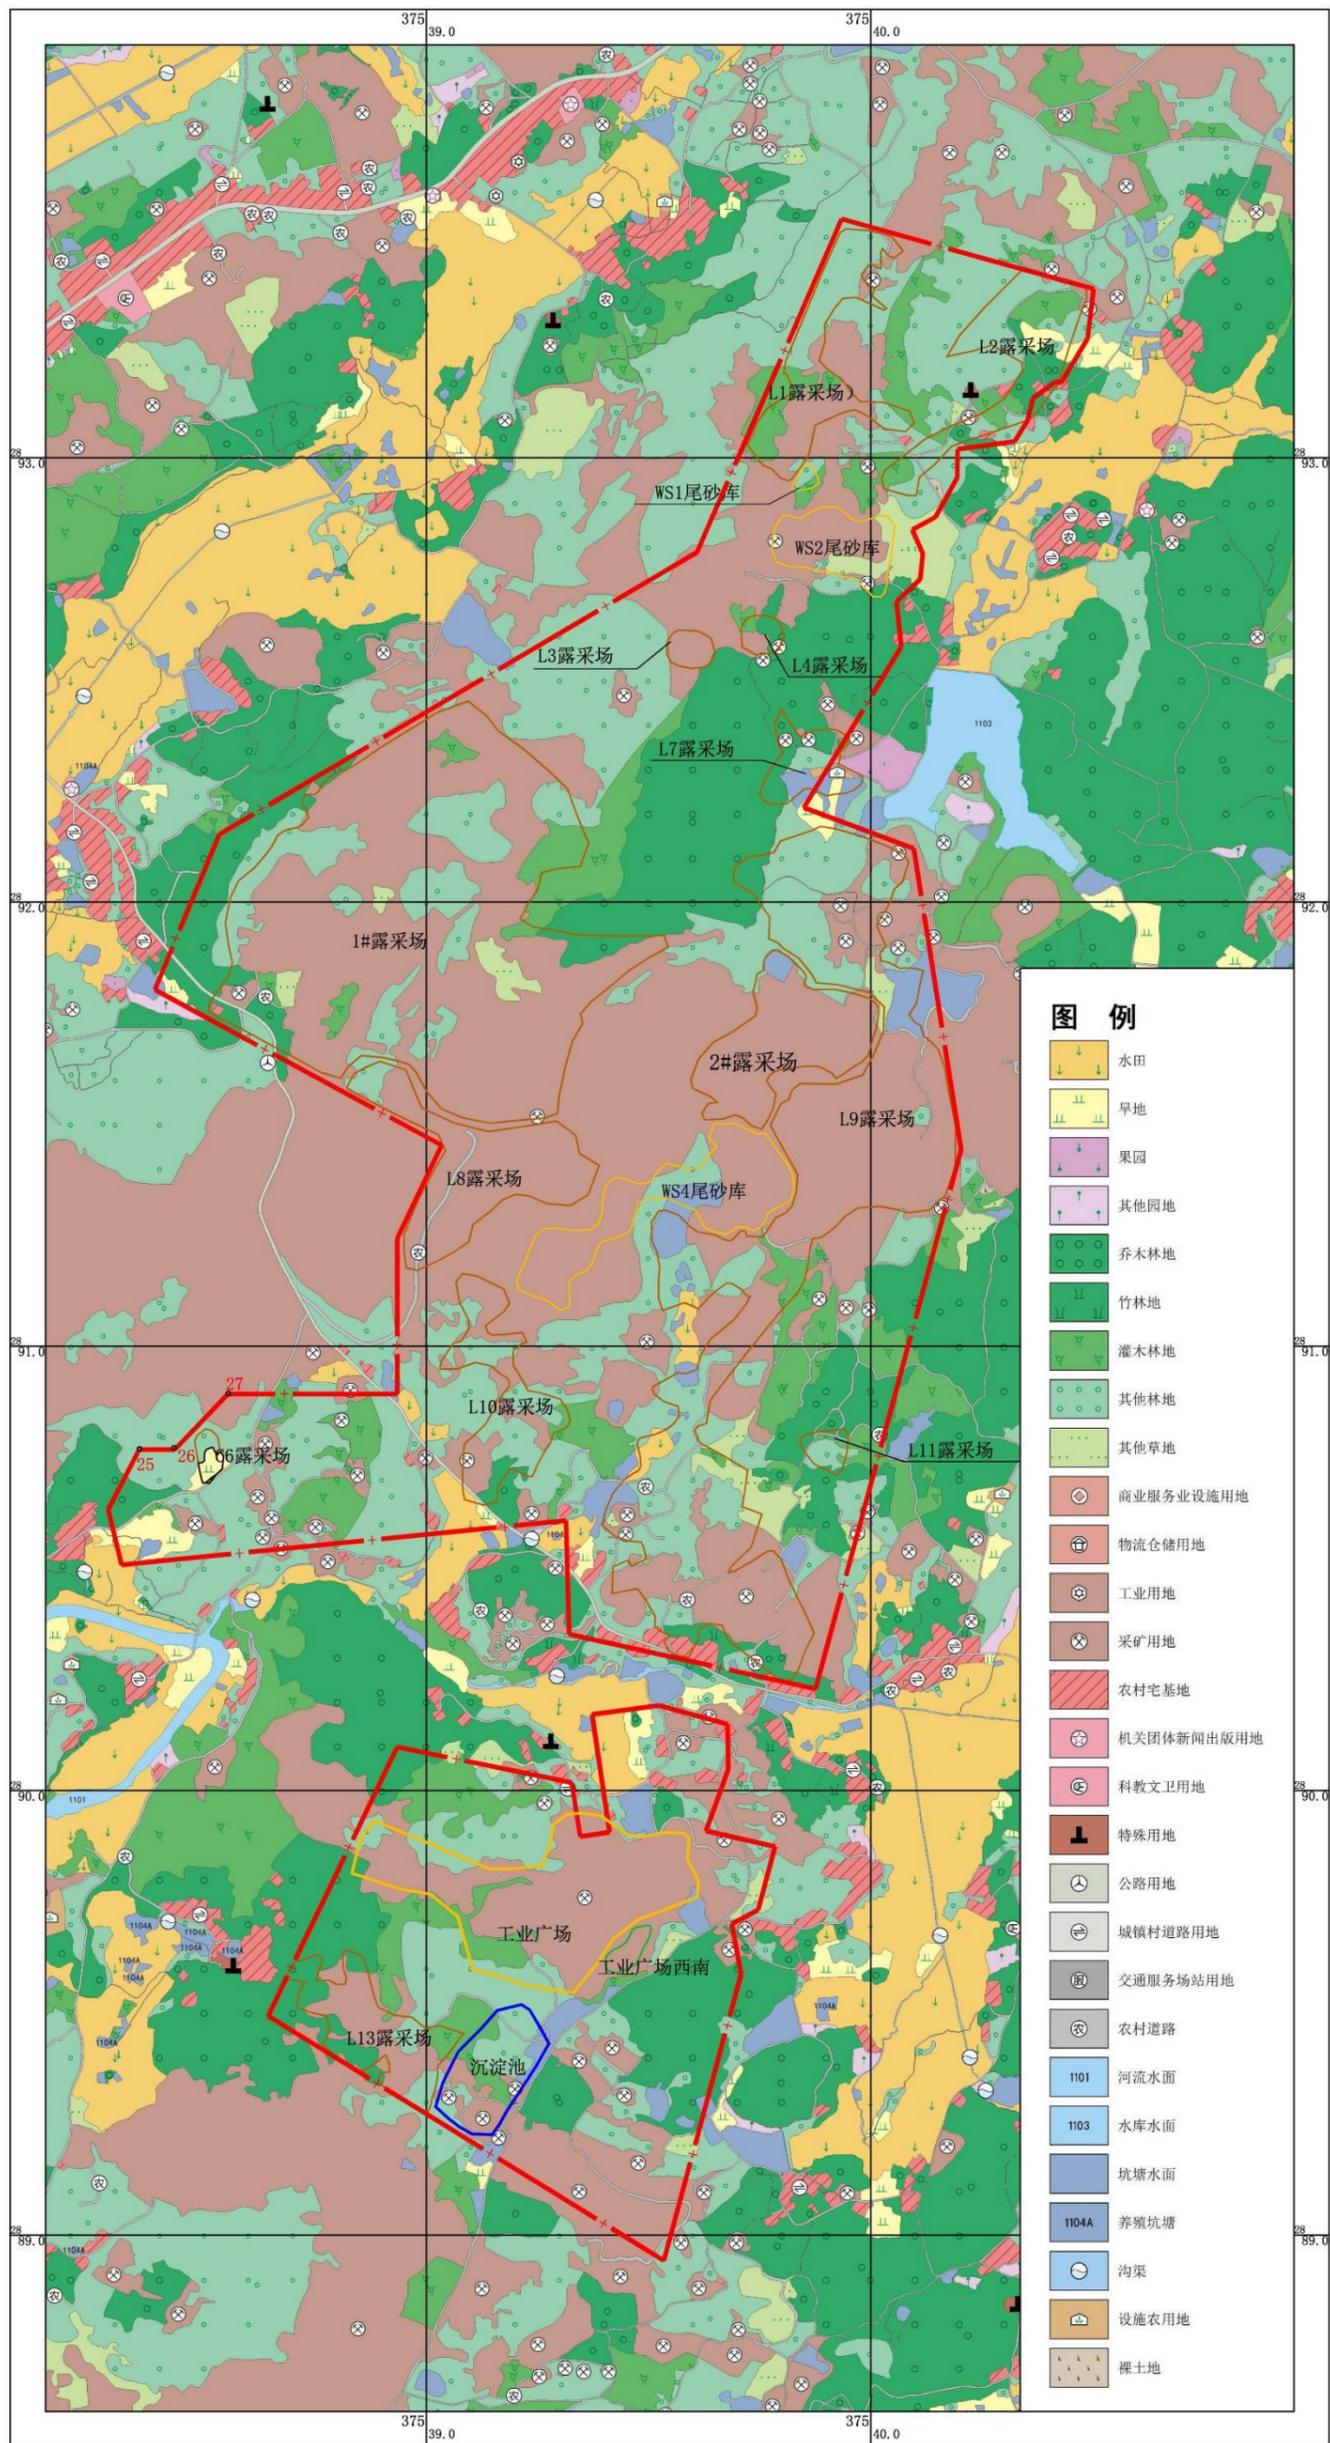
插图4.2-1 程家—刘家锰矿矿业活动破坏、占用、污染土地资源现状图

将矿区范围与最新的土地利用现状图套合分析，矿区范围内无基本农田分布，无国道、省道、铁路等重要设施，没有国家级、省级或县级自然保护区、地质公园、重要基础设施（交通、电力、中大型水利设施）及水源保护区，没有需保护的文物和古迹。矿区与生态保护红线和城镇禁止开发区边界无重叠。但是由于露天开采、选矿，目前矿业活动形成露采场、工业广场、尾泥池共占用土地约72.30hm²，矿业活动造成山体破损，岩体裸露，破坏了大面积植被，对原地表形态、植被等造成直接破坏，并造成了视觉污染。矿业活动破坏地形地貌景观。

名称	破坏土地 方式	占用（破坏、污染）土地情况（hm ² ）					总计 （hm ² ）	是否复绿
		采矿用地	林地	草地	坑塘水面	其他		
1#露采场	破坏	35.11	6.62	1.5		0.28	43.51	否
老选厂	破坏、压占	7.65	0.21	0.01	0.32	0.02	8.21	否
工业广场	破坏、压占	12.82	3.31		0.04	0.09	16.26	否
尾泥池	破坏、压占	1.31	2.58		0.29	0.14	4.32	否
合计		56.89	12.72	1.51	0.65	0.53	72.30

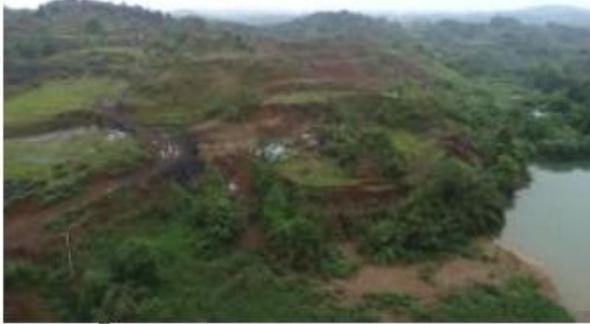
1、对不在使用的L1、L2、L8、L13等四处露采场与WS2尾泥池进行复垦，治理面积40.3公顷，有效减少了露采场与尾泥池对周边环境的破坏。

照片1...L1露采场（以往分期验收）

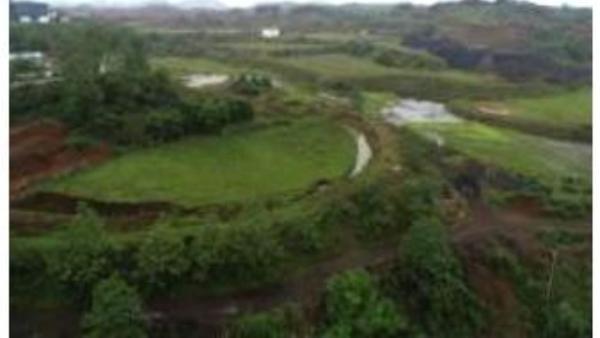
1、对不在使用的L1、L2、L8、L13等四处露采场与WS2尾泥库进行复垦，治理面积40.3公顷，有效减少了露采场与尾泥库对周边环境的破坏。

照片2...WS2尾砂库（以往分期验收）

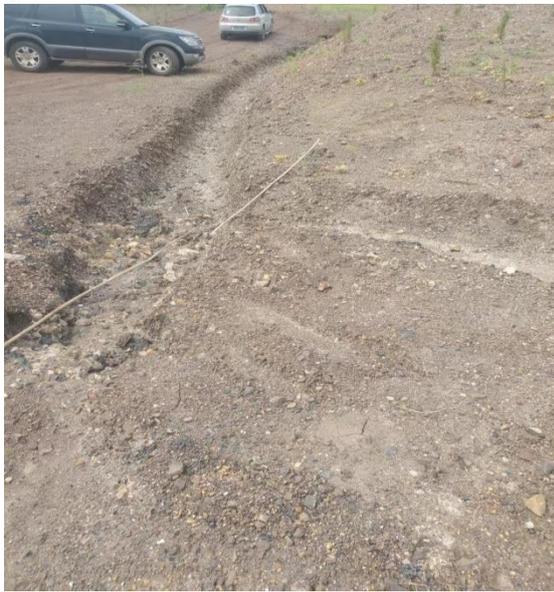
1、位于矿山1#露天采场修复区，为更好地保护矿区内水生态水环境，矿山于2024年4月组织修筑排水沟（土沟），将经矿山修复区上部边坡汇水汇流集中排放，预防边坡汇水乱排乱放，预防水土流失。排水沟总长约500m；现场调查明沟断面为梯形，排水沟规格为1m×0.5m×0.5m，由于矿山安排专人进行养护，现状下不存在明显开裂变形和垮塌堵塞现象，治理效果良好；

照片3 修复区排水沟（土沟）

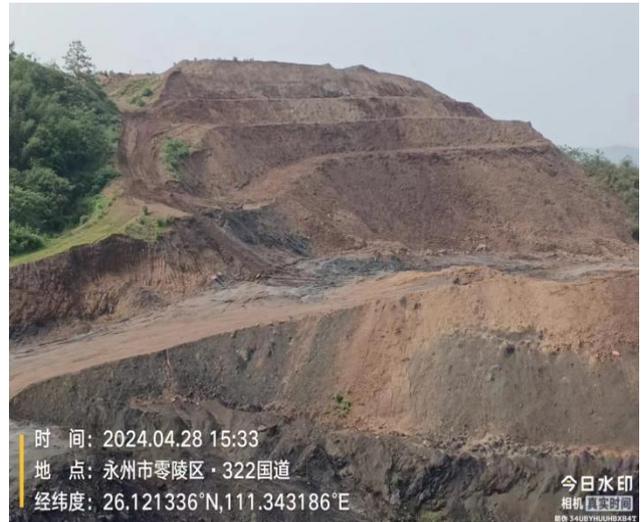
1#露采场：位于矿山西北侧，由原有L5、L6露采场及WS3尾泥池扩采形成，占地55.61hm²，开采深度2-8m。

照片4 1#露采场未复绿前

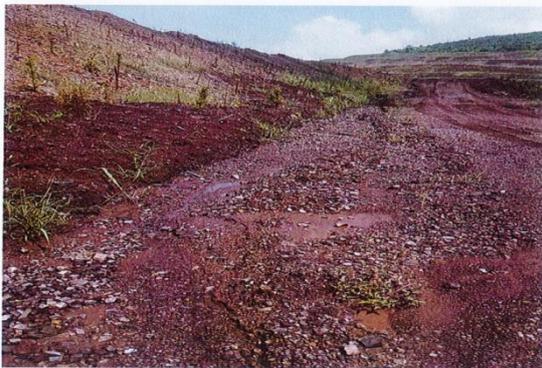
我公司于2024年3月对矿山修复工程进行了现场初步核实，针对现场土地复垦工程复绿不佳，水资源水生态环境排水沟堵塞垮塌等现象，提出相关整改意见，矿山企业根据提出的整改意见和有关要求进行整改。

照片5 1#露采场排水沟（土沟）堵塞

2、修复区排水沟要加强人工管护，及时修整清淤，防止修复区水土流失。

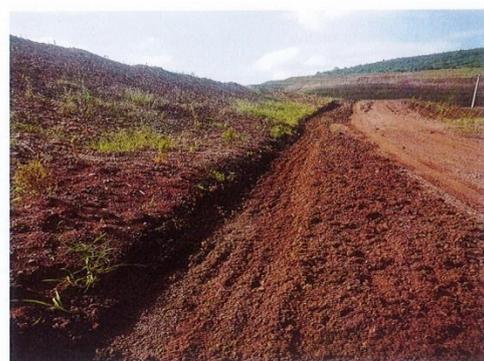
照片6 1#露采场排水沟（土沟）清淤后

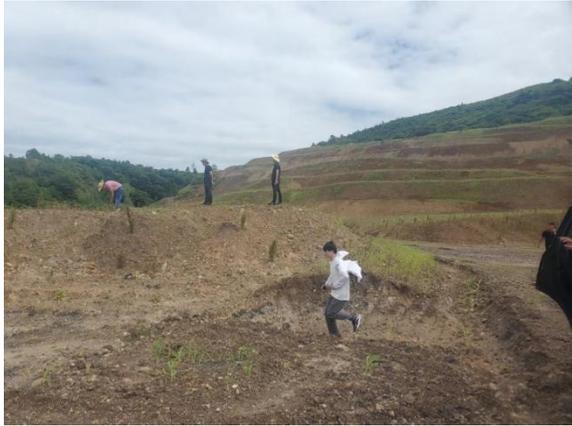
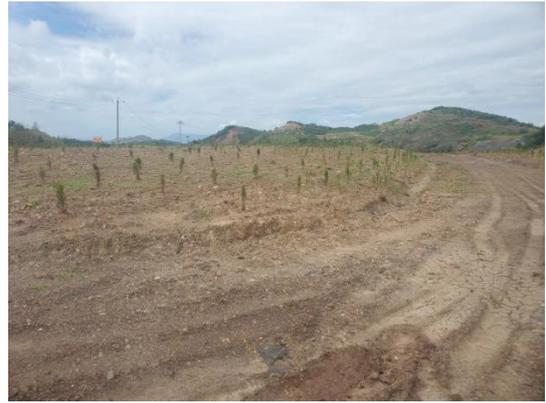
1、矿山复垦区域进行场地平整，覆土约0.5m，植树播撒草籽复垦复绿，目前植被成活率约为85%，该工程复垦面积约13.86hm²，种植柏树、杉树约15000棵，株间距约2m，林间播撒草籽，并进行管护，复绿方向为林地，该复垦区目前复垦效果良好，该区域通过治理后，减少了矿业活动对土地资源的占用损毁，恢复了矿区破坏的生态环境。矿山其他露采区域将继续开采，不在本次验收范围之内；

照片7 1#露采场复绿后

照片8 1#露采场复绿后

建议：1、加强对进行恢复治理工程的露采场安排人工管护，确保植被成活率达到 85%以上。

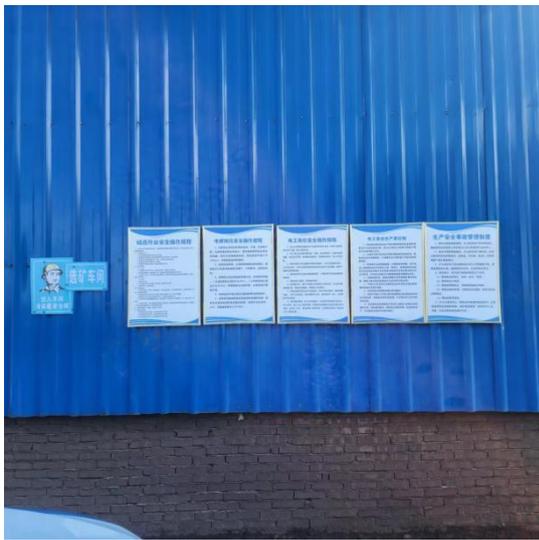
为警示警醒矿山行人，矿山于矿区范围内安装警示标牌共25处，警示标牌整体视觉整洁美观、字体清晰、无毁损，起到了警示提醒作用，避免人物受损。

照片9 新建标识标牌

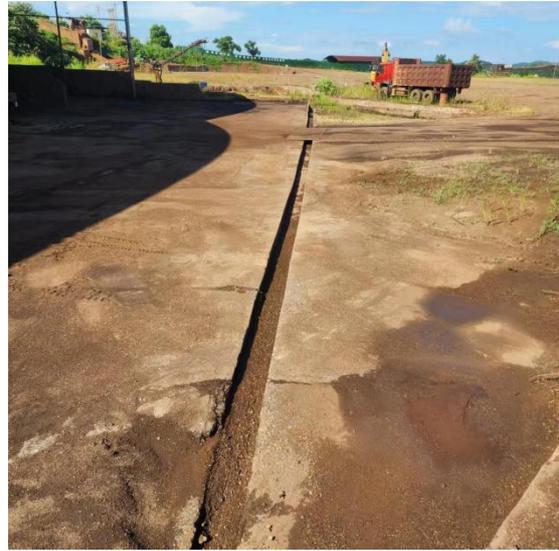
照片10 排水沟清淤

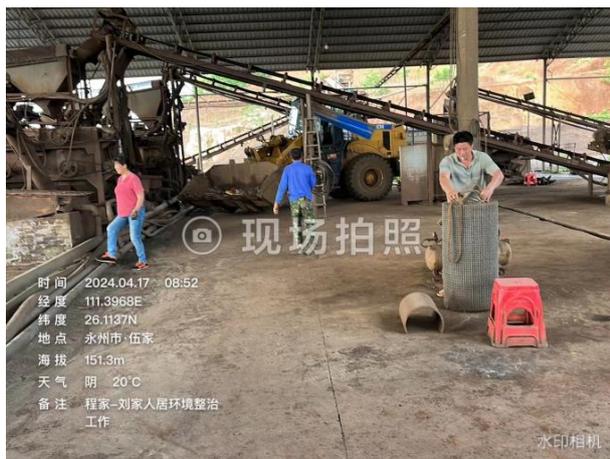
工业广场：位于矿山南侧，为原L12露采场转用，占地16.26hm²。

照片11 工业广场一角

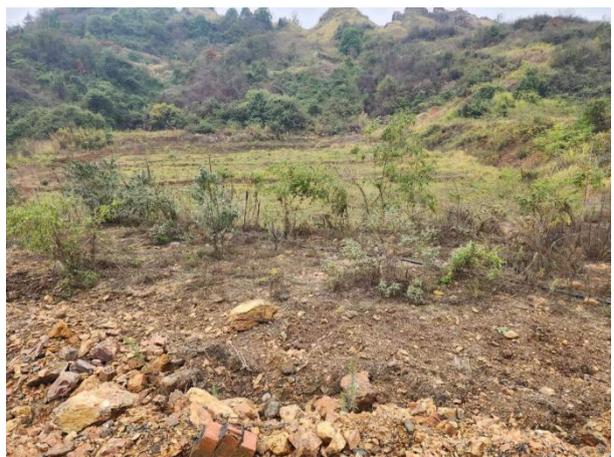
2、经过多年保护与养护，矿山部分损毁土地已自然复绿，自然复绿面积2.44hm²，复绿方向为草地，植被覆盖率大于75%，自然复绿区目前复垦效果良好。

照片12 自然复绿
