湖南省永州市零陵区锰资源综合开发有限公司
五里牌-荷叶塘锰矿生态保护修复分期验收报告

五里牌-荷叶塘锰矿矿山生态保护修复分期验收报告

验收单位：湖南省地质勘探院有限公司

提交时间：二〇二四年八月

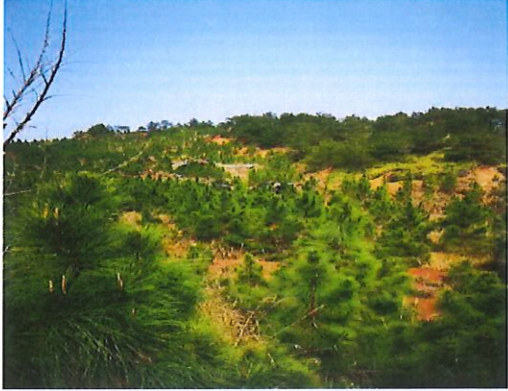
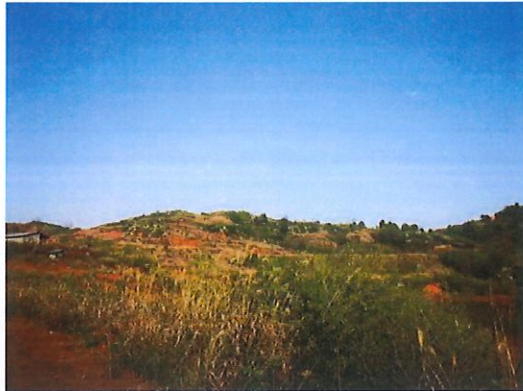
五里牌-荷叶塘锰矿矿山地质环境保护与恢复治理工程效果为较好，生态环境改善为较好，均已获得验收合格通过，且经本次现场核查，复垦效果尚好，不需要重新补充修复工程。

照片 1 以往复绿区

照片 2 以往复绿区

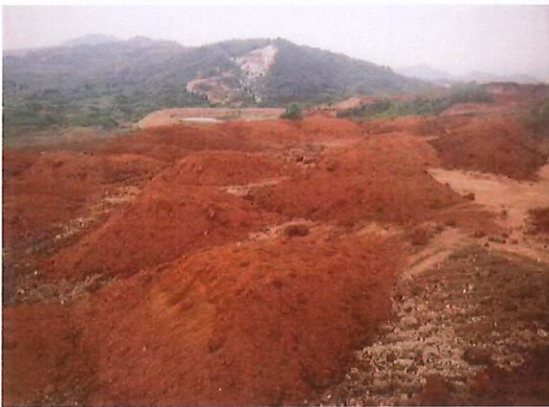
照片 3 L3 露采场复绿前

1、矿山复垦区域进行场地平整，覆土约 0.5m，植树播撒草籽复垦复绿，目前植被成活率约为 85%，该工程复垦面积约 17.58hm²，种植柏树 16200 棵，株间距约 2m，林间播撒草籽，并进行管护，复绿方向为林地，该复垦区目前复垦效果良好，该区域通过治理后，减少了矿业活动对土地资源的占用损毁，恢复了矿区破坏的生态环境。矿山其他露采区域将继续开采，不在本次验收范围之内；

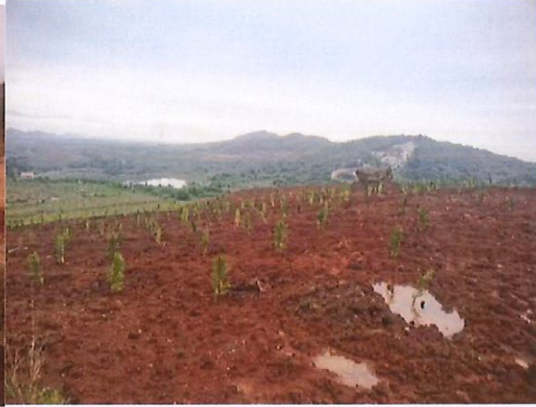
照片 4 L3 露采场复绿中

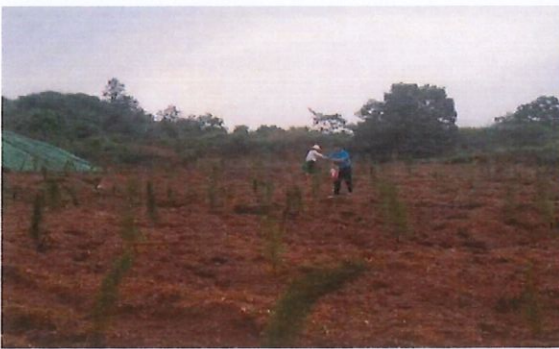
照片 5 L3 露采场复绿中

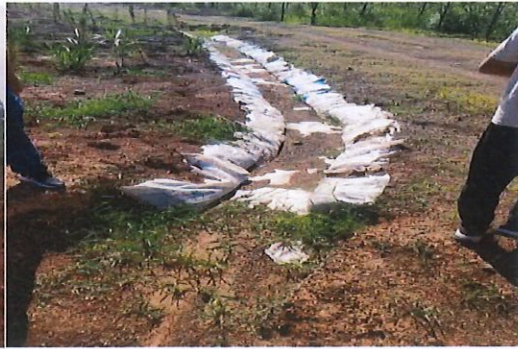
1、位于矿山 L3 露天采场修复区，为更好地保护矿区内水生态环境，矿山于 2024 年 4 月组织修筑排水沟（土沟），将经矿山修复区上部边坡汇水汇流集中排放，预防边坡汇水乱排乱放，预防水土流失。排水沟总长约 328m；现场调查明沟断面为梯形，排水沟规格为 1m×0.5m×0.5m，由于矿山安排专人进行养护，现状下不存在明显开裂变形和垮塌堵塞现象，治理效果良好；

照片 6 复绿区排水沟（土沟）

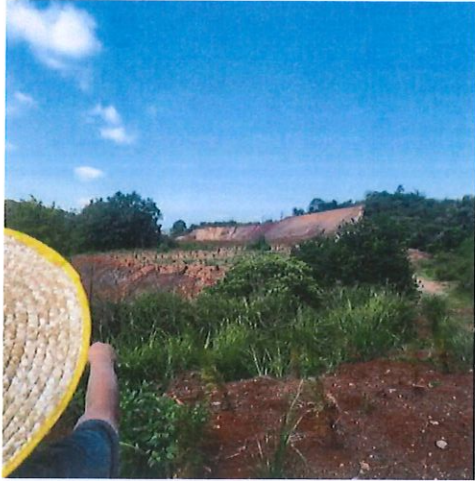
5、修复区有部分边坡和尾泥池暂时未复绿，修复区部分区域有死苗现象，后期需加强管护监测，补栽补种确保植被的成活率大于 85%以上。

照片 7 复绿区边坡（暂未复绿）

建议：1、修复区加强排水沟人工管护，及时清淤修整，防止修复区水土流失。等到适宜季节对修复区裸露区域、修复区边坡、尾泥池等区域进行补种补栽。

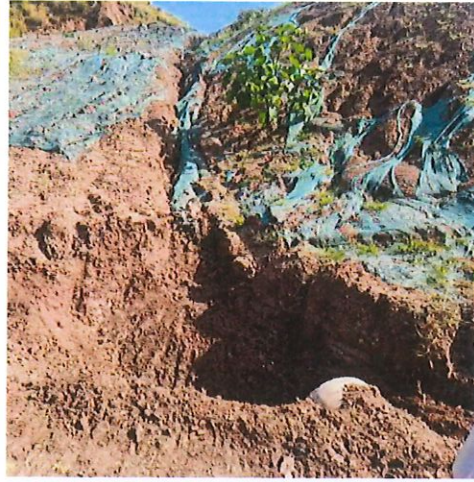
我公司于 2024 年 3 月对矿山修复工程进行了现场初步核实，针对现场土地复垦工程复绿不佳，水资源水生态环境排水沟堵塞垮塌等现象，提出相关整改意见，矿山企业根据提出的整改意见和有关要求进行了整改。

照片 8 复绿区排水沟损毁

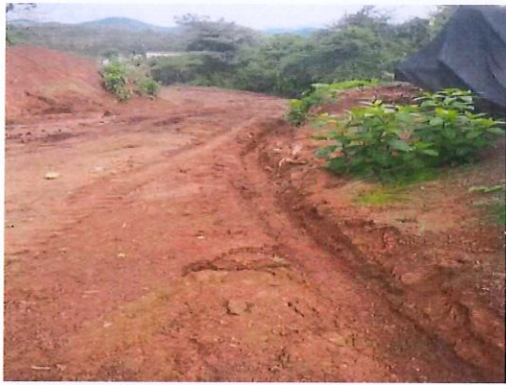
照片 9 排水沟（土沟）

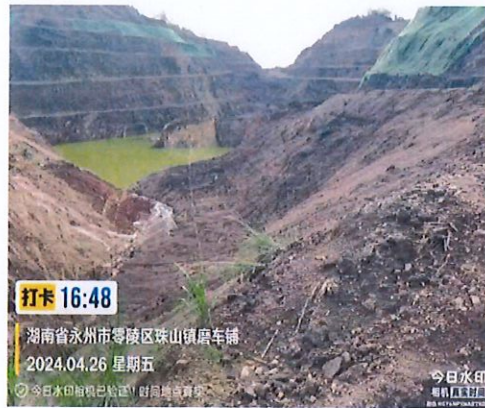
照片 10 L8 露采场现状

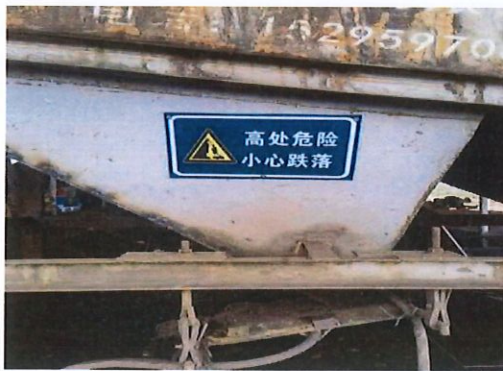
为警示警醒矿山行人，矿山于矿区范围内安装警示标牌共30处，警示标牌整体视觉整洁美观、字体清晰、无毁损，起到了警示提醒作用，避免人物受损。

照片 11 新加部分标示标牌

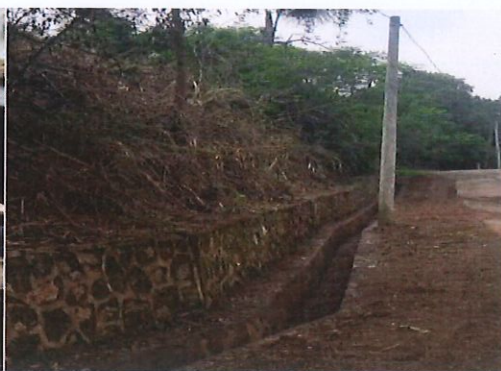
照片 12 矿山公路排水沟清淤
