湖南省永州市零陵区锰资源综合开发有限公司

大科甸锰矿矿山生态保护修复分期验收报告

湖南省地质勘探院有限公司

二〇二四年八月

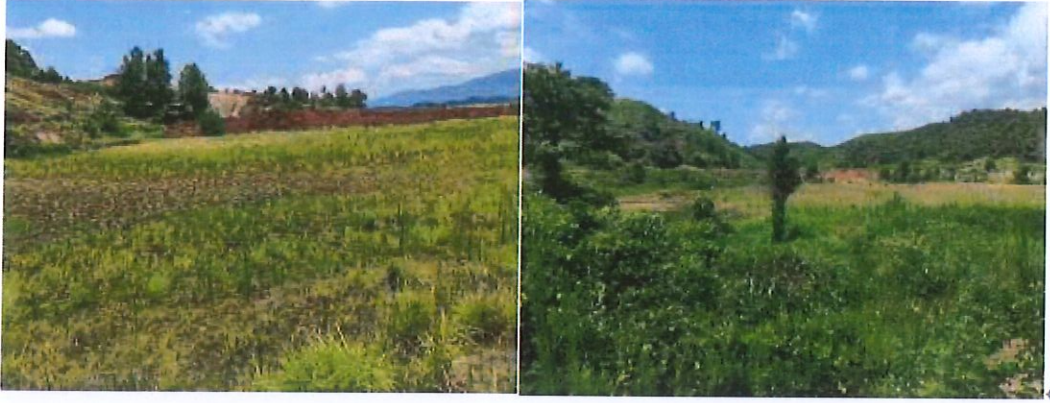
1、已恢复治理面积36.0hm<sup>2</sup>，均复垦为草地。其中:L1复绿面积9.5 hm<sup>2</sup>，L2复绿面积 2.4 hm<sup>2</sup>，L3 复绿面积2.5hm<sup>2</sup>，L4 复绿面积 18.6 hm<sup>2</sup>，L5复绿面积

照片 1·····L1 露采场复绿以往分期验收·····照片 2·····L2 露采场复绿以往分期验收

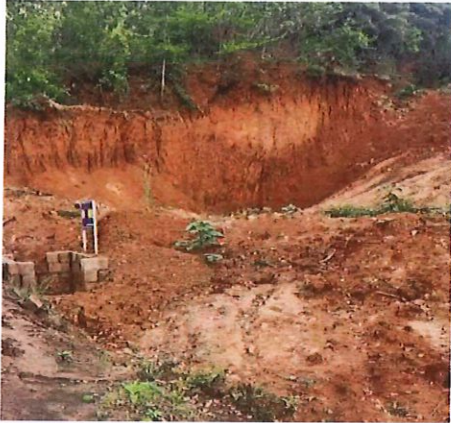
照片3 复绿区1 复绿前

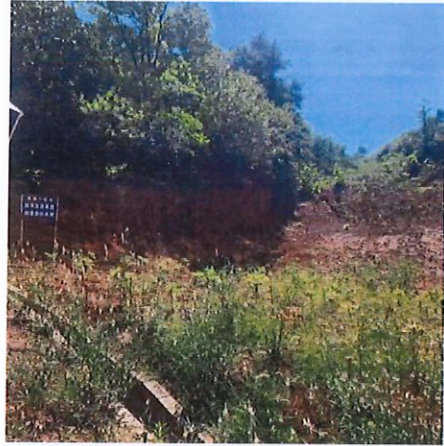
1、矿山复垦区域进行场地平整，覆土约0.5m，植树播撒草籽复垦复绿，目前植被成活率约为85%，工程复垦面积约0.35hm<sup>2</sup>，种植柏树800棵，株间距约1.5m，林间播撒草籽，并进行管护，复绿方向为林地，该复垦区目前复垦效果良好，该区域通过治理后，减少了矿业活动对土地资源的占用损毁，恢复了矿区破坏的生态环境。矿山其他露采区域将继续开采，不在本次验收范围之内；

照片4 复绿区1复绿后

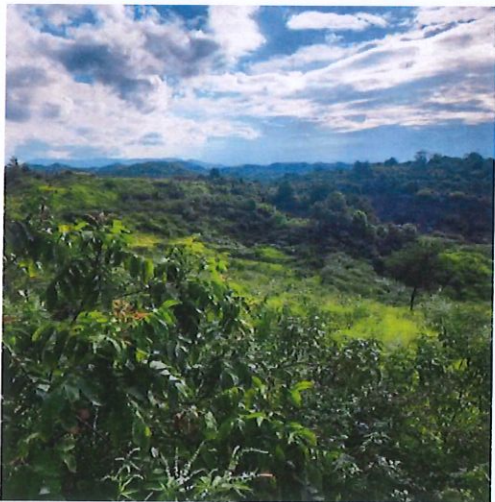
2、经过多年保护与养护，矿山部分损毁土地已自然复绿，自然复绿面积3.96hm<sup>2</sup>，复绿方向为草地，植被覆盖率大于75%，自然复绿区目前复垦效果良好。

照片5 自然复绿区

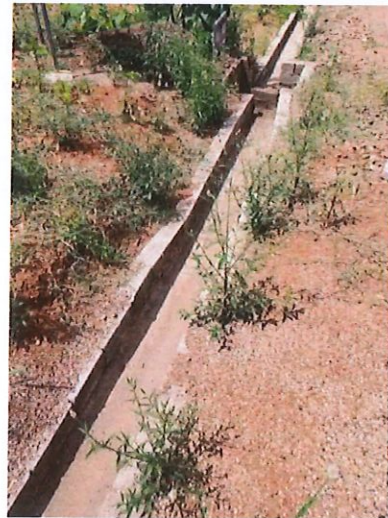
照片6 排水沟清淤

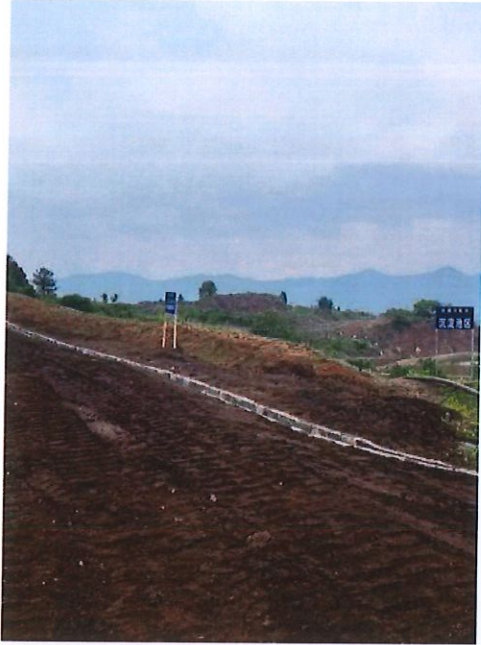
4、安装标识标牌30块，标牌整体视觉整洁美观、字体清晰、无毁损，并更换安装新的围挡、张贴安全标语，起到了警示提醒作用，避免人物受损；

照片7 新建标识标牌

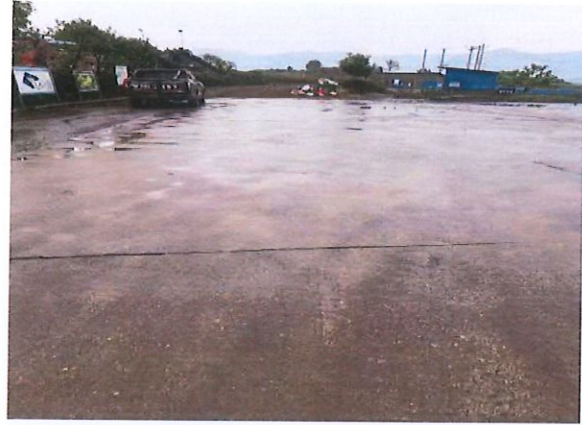
照片8 工业广场一角
