湖南省江华瑶族自治县牛金山建筑石料用灰岩矿矿山
地质环境保护与恢复治理分期验收报告

湖南省地质勘探院
二〇二一年八月

编制单位：湖南省地质勘探院

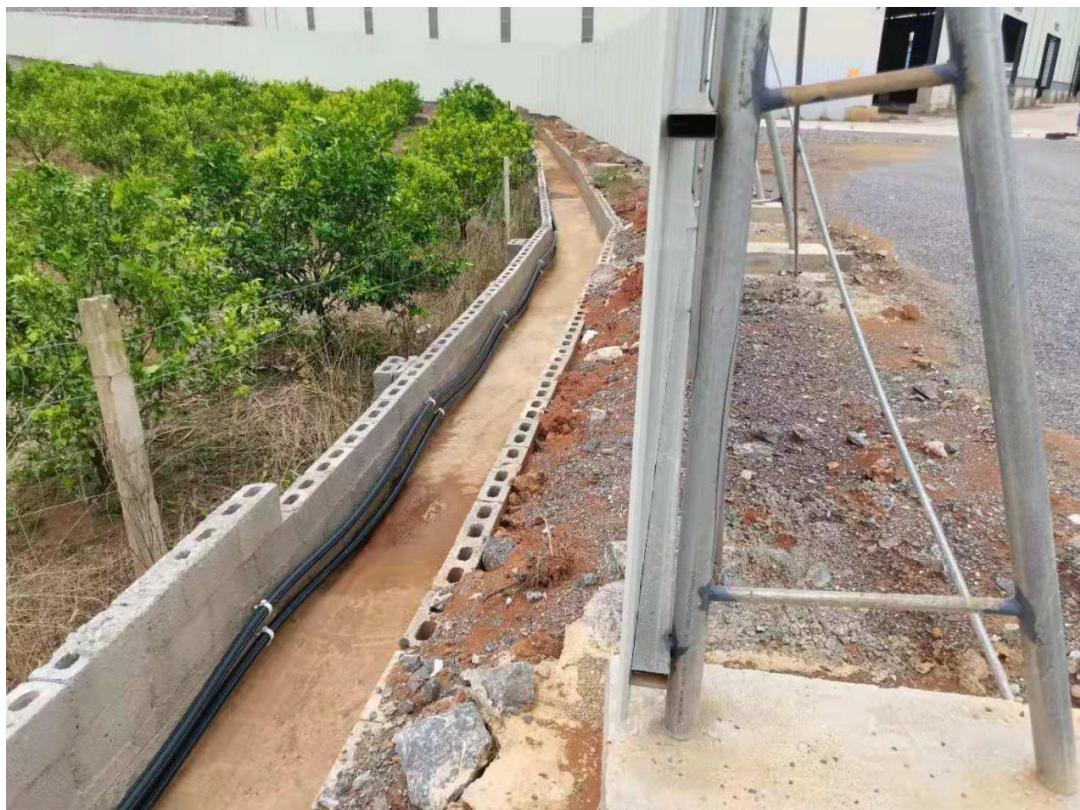
照片 3 截排水沟

(1) 截排水沟建造工程

针对降雨地表水对矿山地面冲刷造成的环境问题，矿山 2020 年对加工厂棚及公路外侧修建截排水沟，其中公路外侧施工截排水沟 1 条（本次申请验收），厂棚外侧截排水沟正在施工。完工截排水沟长为 90m，其中挖方 315m^3 ，填方 8m^3 ，水沟深 0.8m，宽度为 0.6m，水泥砖砌墙厚度为 0.25m，C25 水泥垫层厚度为 0.1m。该段截排水沟合计花费约 2.6 万元。该截排水沟工程较好地减少矿山水土流失，避免了雨水过溢公路及加工场地。

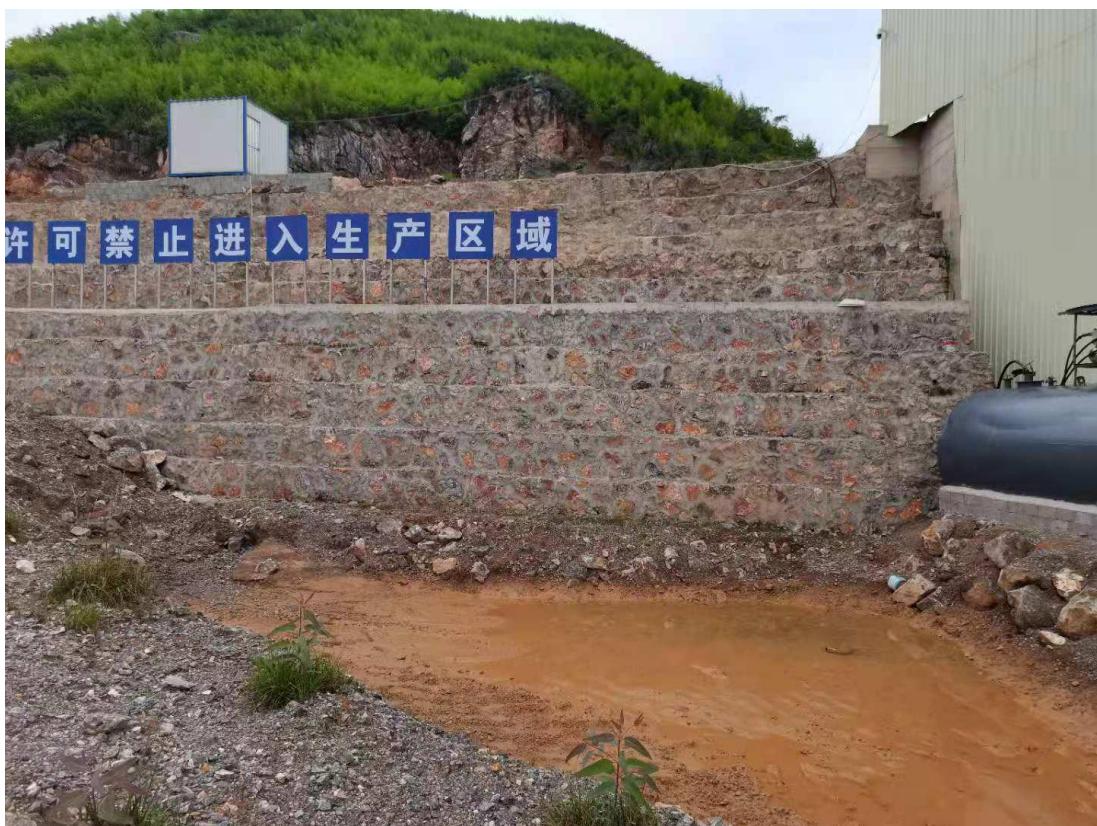
照片 4 沉淀池及挡土墙

五、存在的主要问题：①牛金山采石场经治理后存在的主要矿山地质环境问题仍为采矿区、加工区占用破坏土地资源，主要占用为林地、裸地，其次为草地。土地占用面积较大，土地利用率需要进一步提升，且矿山开采区未履行“三同时”修复义务；②沉淀池由碎石渣土围挡，未作压实或硬化处理，容易垮塌溜滑经沉淀池造成淤塞，且现状条件下，沉淀池内为淤泥较多，应及时开展清淤工作；③部分采坑边坡台阶未严格按设计进行开采，局部高度达到 20m，坡度达 $70^\circ \sim 80^\circ$ ，人为地提高了崩塌、松石掉块等风险，可

针对加工区及地表粉尘、固体悬浮物排放问题，矿山于 2020 年在加工棚南端修建了沉淀池 1 个，开挖石方约 30m^3 ，开挖土方约 150m^3 ，土石运距按 1km 计。沉淀池由碎石渣土围挡，呈不规格三角形，宽约 12m，长约 12m，平均净深 1.6m，容量 112m^3 。该沉淀池合计花费 0.6 万元。由于矿山停产，该沉淀池目前仅沉淀地表雨水，有效降低了雨

水中泥沙排放量，对矿山地质环境保护产生较好效果。

(3) 挡土墙建造工程

矿山 2020 年在施工原矿过磅站时，在过磅站东侧修建了 1 个挡土墙，挡土墙为多级浆砌石结构，浆砌石强度 M10，纵向长度 60m，横向宽度 10m，挡土墙级数 1~8 级不等，挡土墙底部为 C15 砼垫层，厚 0.1m。挡土墙合计花费 6.5 万元。新修的挡土墙有效增加了过磅站底部边坡稳定性，对矿山地质环境保护和安全生产效果较好。

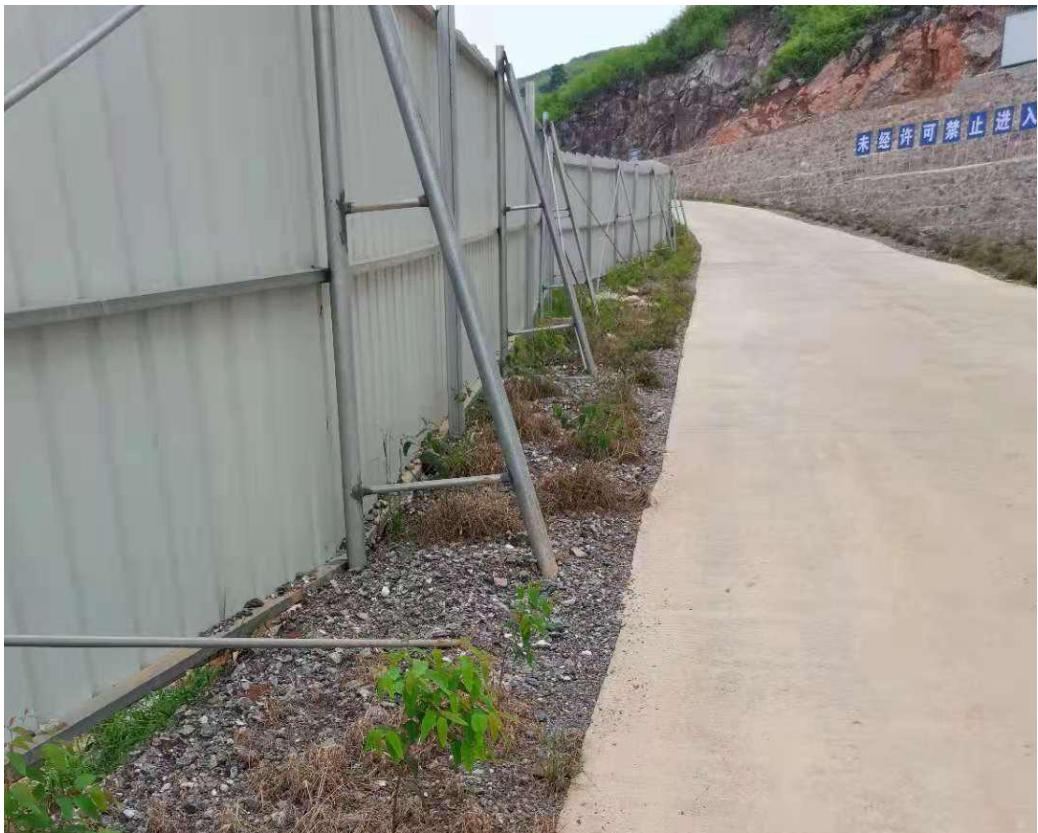
照片 5 防护墙

(4) 防护墙建造工程

为加强运矿车辆飞石防护，避免人畜闯入采矿区，矿山于 2020 年修建了 2 段瓦钢防护墙，长度合计 230m，防护墙高 2.5m，内侧用矩形钢管串联，圆形钢管支撑，每隔 6m 设置钢管互拉结构。防护墙合计花费 4.8 万元。防护墙有效降低飞石溅落概率，提高了人畜闯入采矿区的防护力度，对矿山地质环境保护和安全生产效果较好。

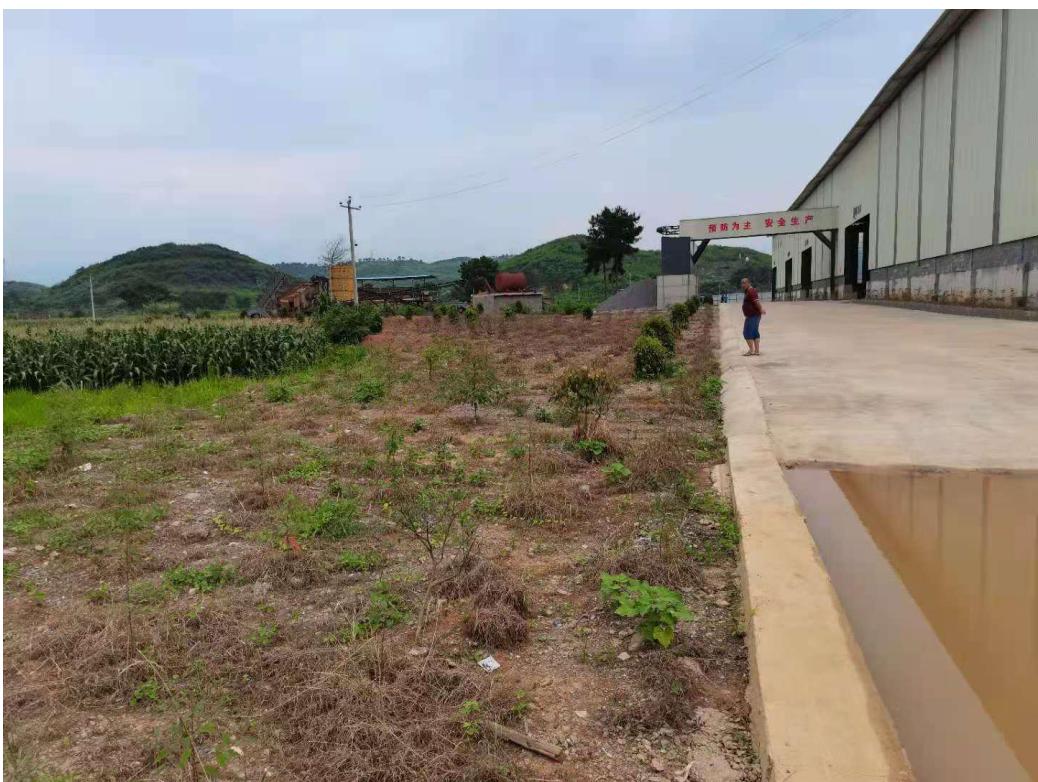
照片 6 复绿区现状

矿山开采对土地和植被造成的破坏主要表现在采矿区、加工区等对土地的压占与挖损。由于采矿区后期需继续生产，现阶段复垦实施较难，目前只对矿山加工区暂未利用的3处裸露区域进行复垦复绿，复垦复绿总面积为 0.2663hm^2 ，复垦方向为林地（表5-2），树种为桉树，林间插播草籽。复垦工程执行复垦标准为：①覆土厚度0.3m以上。覆土土壤PH值范围一般为5.0~9.0，含盐量不大于0.3%；②覆土后场地平整，地面坡度一般不超过 15° ；③选用易成活的植物种类，采用树苗与草籽或草丛相结合的方式，树苗种植密度为 $1.2\text{m} \times 1.2\text{m}$ ，树高为0.8m~1.0m，株径为1cm~3cm；④复垦林地与草地后加强养护，验收保证成活率达到70%及以上。

根据本次实地调查，本期矿山复垦复绿总面积为 0.2663hm^2 ，场地平均坡度小于 5° ，表土回填约 800m^3 ，覆土有效土层厚度约为 0.3m ，种植密度为 $1.2 \times 1.2\text{m}$ ，合计 1850 株，株径为 $1 \sim 3\text{cm}$ ，株高 $0.5 \sim 1.2\text{m}$ ，树苗存活率达到了 85%，林间撒播狗牙根草籽，成活率 80%，2 号复绿区局部还栽种斑茅草丛。所有植被养护期均超过 1 年。据走访，矿山周围群众对矿山本期土地复垦复绿工程效果较为满意，植被风貌与周边自然协调。

综上所述，矿山对暂未利用的 0.2663hm^2 加工区进行复垦复绿，复垦复绿效果较好，改善了加工区环境景观，提高土地利用价值，并获得当地群众的肯定。

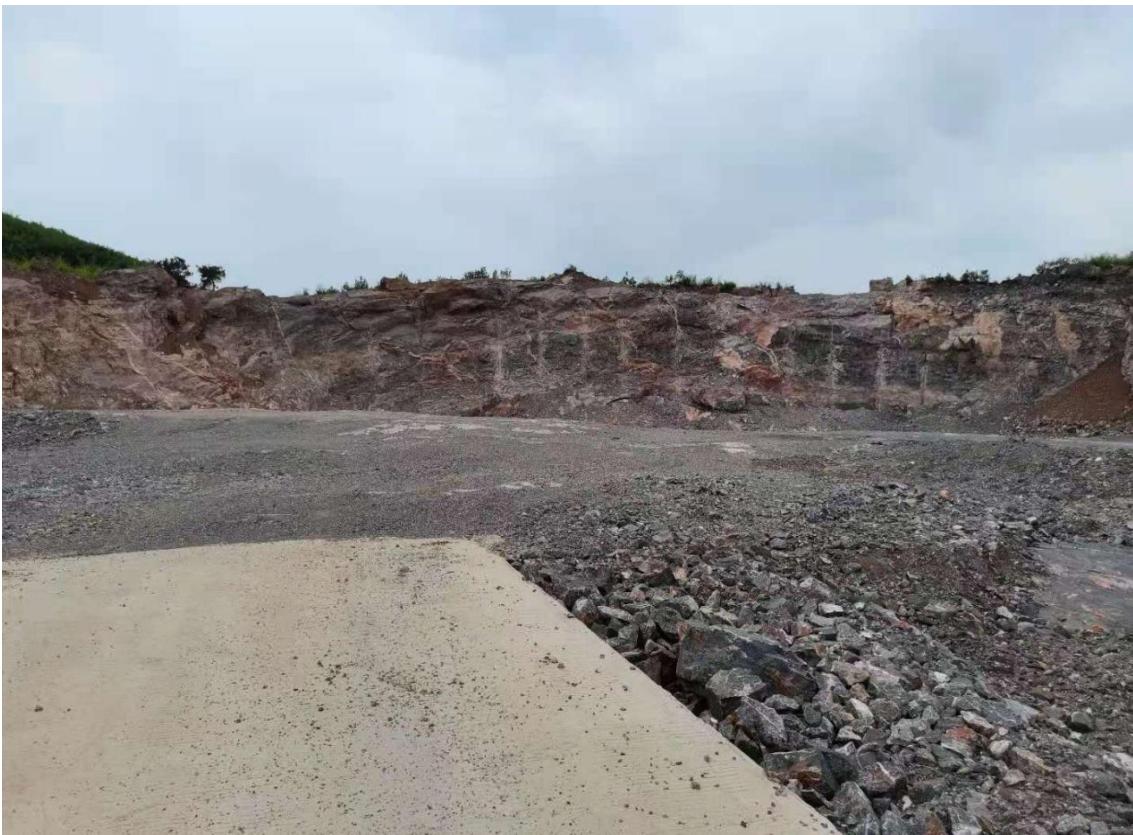
照片 7 采矿区现状

矿山现状开采方式为山坡露天台阶式开采，爆破方式为中深孔爆破，运输方式为装载机+汽车运输。矿区内矿石经爆破开采后，经翻斗车运输至工业广场的加工区，经简易破碎成不同规格的建筑石料可直接出售。截至本次分期验收调查日，矿区已开采多年，在采矿权范围内形成一个采空区，采空区呈不规则椭圆状，长约 240 米，宽约 120 米，采空区面积约 24000m²。,采坑设计台阶高度为 10m，实际开拓每级台阶高 5 ~ 20m, 现已开拓出台阶 2 级。矿山到期后一直处于停产状态，并基本完成绿色矿山基建工作。

矿区内人工切坡主要为露采场边坡，现状条件下，矿区开采量较大，采坑总体边坡高度一般高 0~20m，台阶坡角一般小于 75° 。属坚硬~较坚硬岩石类，根据原资源储量报告和目前开采出的建筑石料用灰岩矿销售使用情况，该灰岩矿，摩氏硬度 3，密度 $2.6\sim 2.7\text{g/cm}^3$ ，单轴抗压强度 $\geq 30\text{MPa}$ ，矿体中未发现夹层。露采场边坡受爆破影响，其结构面结构遭受爆破，其顶部边坡稳定性相对较差，底部稳定性较

矿山对土石环境的影响主要表现在露天采矿区和加工区。露天采矿区挖损破坏面积 3.0625hm^2 ，挖损后改变了地表形态，造成了局部石漠化和植被破坏。本次实地调查，江华瑶族自治县牛金山采石场矿业活动中露天采矿区对土石环境影响较重，由于露天采场后期需要继续利用，矿山本期暂未开展修复。矿山加工区占用土地面积 3.7667hm^2 ，主要包括加工厂棚、碎石场、生活办公区及运输道路，占用后地形改变较小，但破坏了原有植被，对土石环境影响较重。由于矿山加工区今后需要继续利用，且已办理了临时用地手续，故矿山对部分暂未利用区域进行复绿，复绿面积 0.2663hm^2 ，复绿方向为林

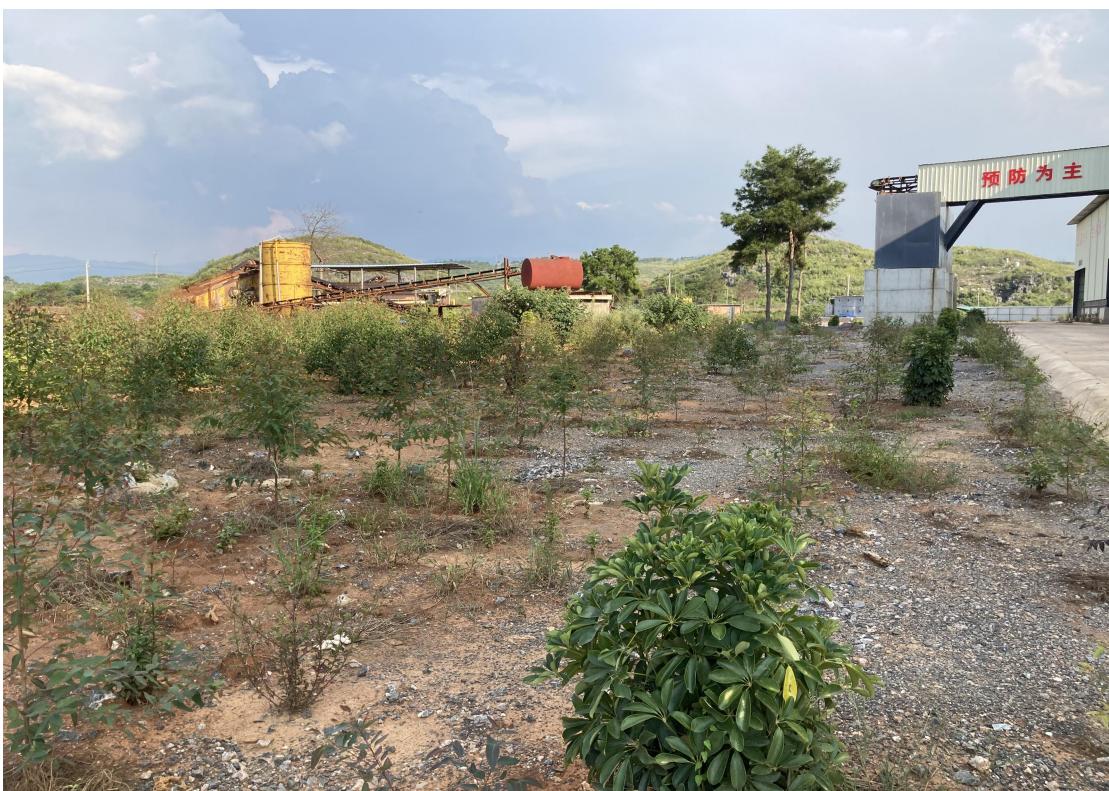
照片 12 复绿区未成活树苗补种照片

蒋宏国	24	验收情况中的验收内容需进行补充完善。	已修改
	25	矿山地质环境治理基金需与生态修复方案中的预算保持一致，不足的地方进行补交。	已修改完善
	26	复垦区已经枯萎的树木进行补种和加强养护。	已做出说明
	27	矿山的防护墙后背的边坡后期需进行复垦和采取维持边坡的稳定性措施。	已修改
	28	矿山沉淀池底板未进行硬化，需采取措施。	已补充
	29	复垦区的覆土厚度不够，需进行增加覆土。	已补充
	30	经费的估算还需进一步估算。	已估算
	31	其他图、文已照标注的地方进行修改。	已修改
