## 蓝山县人民政府 关于同意《蓝山县意源再生资源回收利用 有限公司“3·22”一般灼烫事故 调查报告》的批复

# 蓝山县意源再生资源回收利用有限公司 “3·22”一般灼烫事故调查报告

蓝山县意源再生资源回收利用有限公司 “3·22” 一般灼烫  
事故调查组

2025 年 11 月

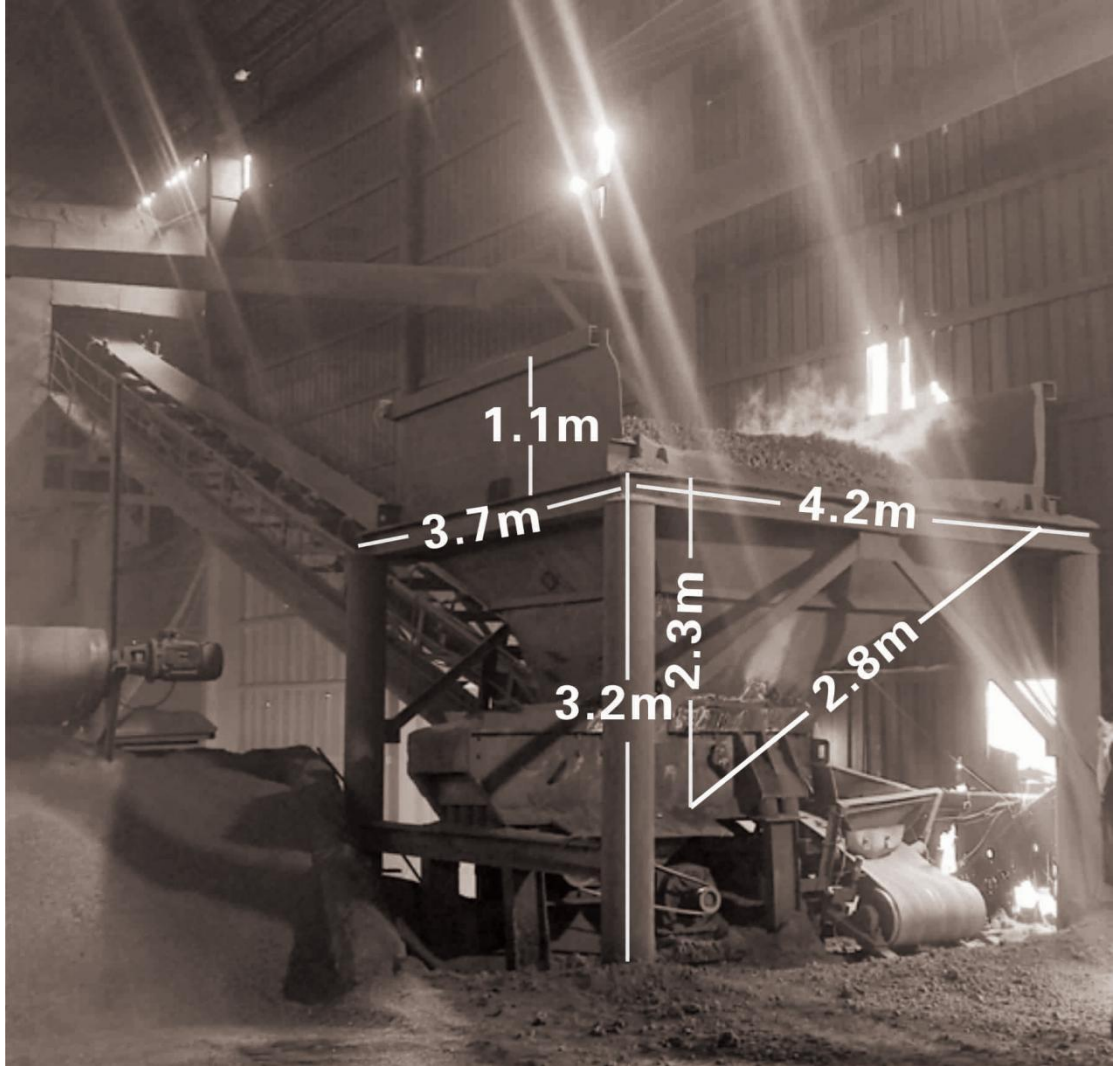
(事发现场示意图)

事故发生在该公司一号炉物料仓内的烧结矿正方形倒金字塔型料斗内。该料斗开口处离地高度 3.2 米，一面无护板，其他三面有护板，护板高度 1.1 米，离地高度 4.3 米。料斗上边长 3.7 米，垂直高度 2.3 米，斜腰线长 2.8 米。设备运行中料斗表面温度约 93℃，检测显示通过铲车运送至料斗的烧结料，已冷却的最低温度约 28℃，尚未冷却的最高温度约 283℃。事发位置噪音最高 89 分贝，平均值为 85 分贝，现场粉尘较大，能见度较低。周边 10 米内无摄像头，该工作区域无禁止攀爬警示标志。现场发现一架 3.45 米的金属制直梯，事发时该梯位于进料口背侧、传送带附近；发现一根 2.4 米的钢钎，据发现李义珠的工人称，该钢钎是事发当日在料斗内李义珠旁 0.3 米处发现，该钢钎常用于疏通物料。距离事发位置 50 米的料仓入口处设有面向事发地的摄像头，但因距离较远、室内能见度低，且夜间光线不足，仅能辨识灯光闪烁。

作铲车将烧结矿料铲入筛选矿机的料斗内。晚上 21 时 20 分左右，周志权开着铲车准备上矿料时，负责筛选矿料的李义珠示意不要上矿料。周志权看到李义珠用铁棍在筛选机器下面疏通矿料，便将铲车里装好的矿料倒回堆放烧好的矿料位置，随后离开铲车到料仓门口的休息室休息。在此期间，李义珠通过金属直梯，在筛选机器开口的背侧爬上料斗，用钢钎疏堵矿料时失足滑落至料斗底部（不排除因病坠落的可能）。22 时左右，周志权发现筛选机料斗缺料但未见李义珠，以为其转往筛焦矿岗位，遂操作铲车向料斗填入 5 车次约 25 吨烧结料。同时段，高炉师傅秦建国在值班房发现滚桶下方料斗没有料了，便去寻找上料的李义珠。22 时 37 分，因未找到李义珠，秦建国打电话给值班副厂长雷沅朝报告了李义珠失踪情况。雷沅朝打电话给李义珠无人接听，随后雷沅朝带领曾维亮、秦建国、蒋建伟等人展开寻找。公司高炉值班员蒋建伟在寻找李义珠的过程中发现筛矿料斗被钢钎卡住，于是找来谭华林维修料斗，谭华林开始对下料口进行电焊切割处理。多方寻找无果后，雷沅朝安排周志权利用铲车车斗将曾维亮、秦建国托举到料斗上方寻找。2 人在料斗上方发现李义珠侧身躺在筛矿料中，下半身被矿料埋着，离身体 30 公分处有一根钢钎。雷沅朝、曾维亮、秦建国、谭华林四人将李义珠抬出后，发现李义珠配戴有头盔，头盔因灼烧导致变形，服装大部分被烧化，并与部分烧结料粘合，全身皮肤大部分烧伤，已无脉搏。雷沅朝打电话给李义珠的弟弟告知情况，23 时 06 分秦建国打电话给公司炉长曾建华汇报事故。

顶部用钢钎疏通烧结料，不慎跌落料斗内（不排除因突发疾病坠落）。周志权在不知情的情况下向料斗内倒入 25 吨左右烧结料，李义珠被烧结料掩埋，引发烧伤至创伤性休克及低血容量性休克后死亡。

突出“现场管控+责任落实”，立即整改事故隐患。意源公司需全面开展隐患排查整治工作，完善岗位操作规程，针对涉高空、涉高温及涉粉尘的岗位，建立并落实安全管理岗位责任制。将登高作业相关安全知识纳入日常教育培训体系，确保员工掌握必要的安全技能。同时，在铲装作业区与登高作业区之间实施物理隔离措施（如设置警戒线及硬质围栏），以防止无关人员误入危险区域。
