湖南省宁远县神下建筑石料用灰岩矿矿山 生态保护修复分期验收报告

湖南天源国土资源勘查有限公司

二〇二四年四月

生态保护修复分期验收报告

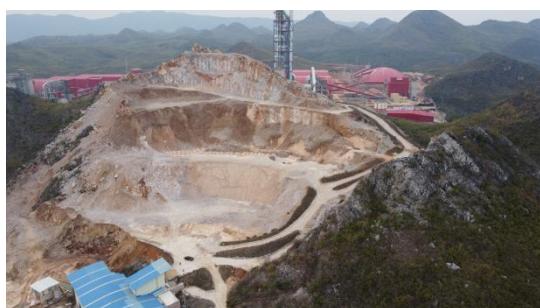
矿山开采历史久远，且为露天开采，现状采坑面积较大，采坑周边又形成了表层剥离面，表层剥离地段植被完全遭受到破坏，造成岩石裸露，对矿区内地形地貌景观造成了较大的破坏；虽然近几年来，矿山对部分废石进行了综合处理，加工成机械砂，但是，加工场地对地形地貌景观也造成了一定的破坏，除此外，部分排土场及较多的沉砂池中挖出凉干的尾泥堆积也造成了对地表植被的破坏。

照片1 矿山采坑对地形地貌景观的破坏

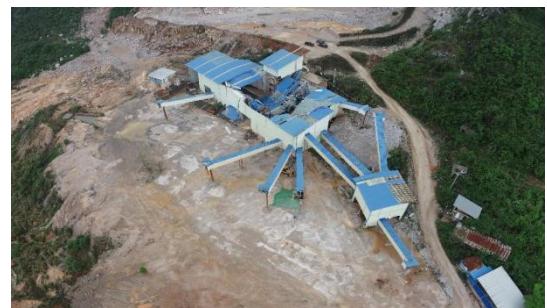
照片2 工业广场对地形地貌景观的破坏

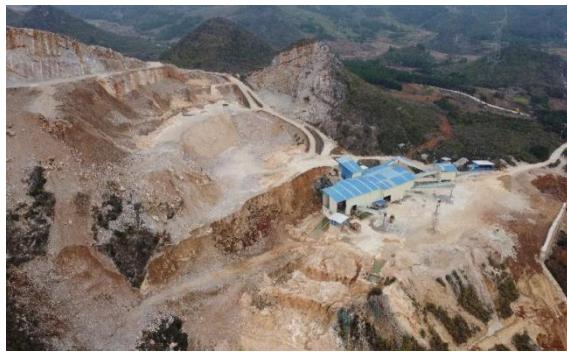
照片3 机械砂堆场对地形地貌景观的破坏

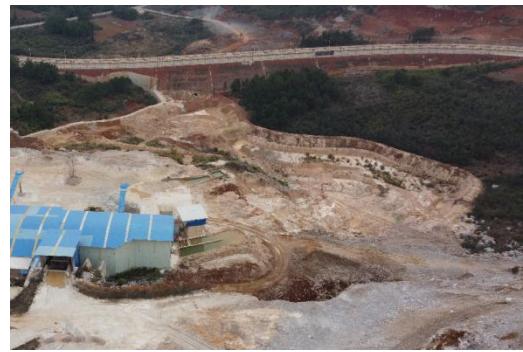
照片4 尾泥堆场对地形地貌景观的破坏

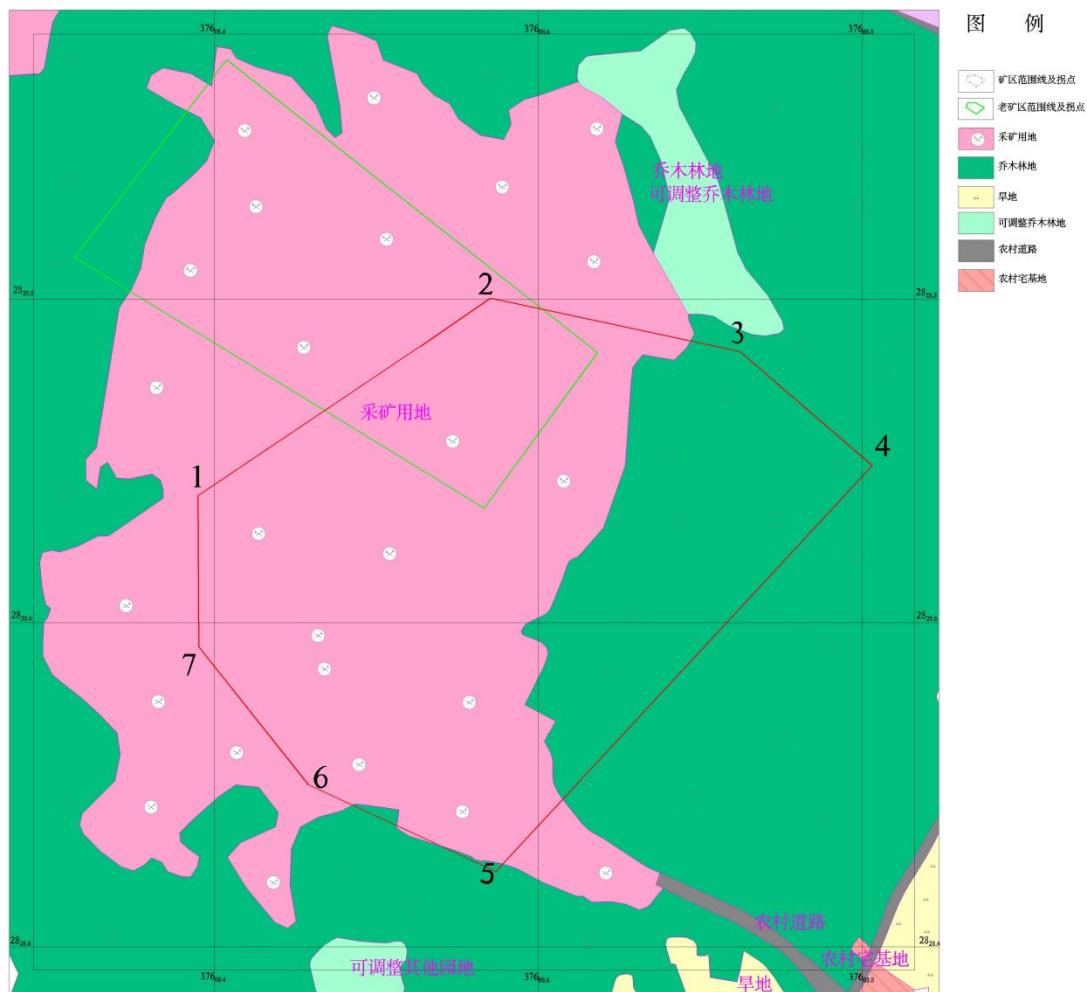
插图3-1 矿山破坏、占用土地资源现状

矿业活动现状对土地资源占用或破坏的地段主要为：露采场、工业广场（含矿山道路、加工场、排土场、矿堆场等）等，占用的土地类型为采矿用地和乔木林地，依据宁远县土地利用现状图（三调），矿山现状占用或破坏土地资源情况详见插图3-1所示。
