湖南省祁阳市永鑫石材有限公司花岗岩矿 矿山生态保护修复分期验收报告

湖南省地球物理地球化学调查所

二〇二三年十月

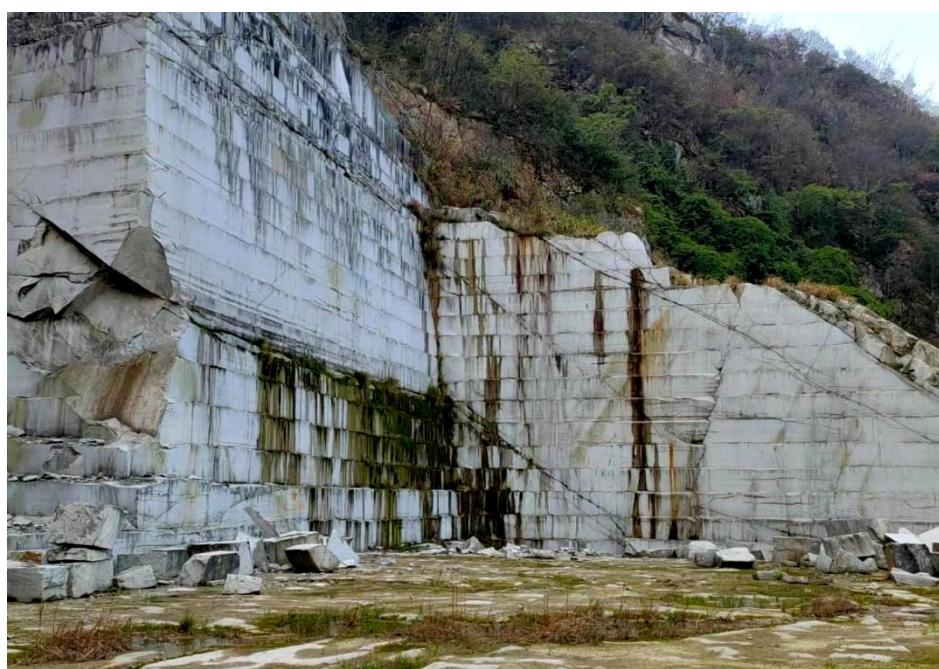
露采场目前开采形成直立陡壁，底部平台最低标高****m，边坡高度达到**m，最高可达**m。露采场面积****hm²，其中界外面积***hm²已修复，现裸露面积***hm²，裸露面积不大。裸露区域内造成基岩裸露，植被破坏，对原地表形态、地层层序、植被等造成直接破坏，并造成了视觉污染，但因矿区****范围内无国道、省道、铁路等重要设施，没有国家级、省级或县级自然保护区、地质公园、重要基础设施（交通、电力、中大型水利设施）及水源保护区，且***范围内有*栋民居，但其与矿区有山林、河道相隔。因此，露采场对地形地貌景观破较小。

照片3-1 露采坑挖损土地资源
