道县望胜高岭土矿 矿山生态保护修复方案

湖南天源国土资源勘查有限公司

二〇二二年十月

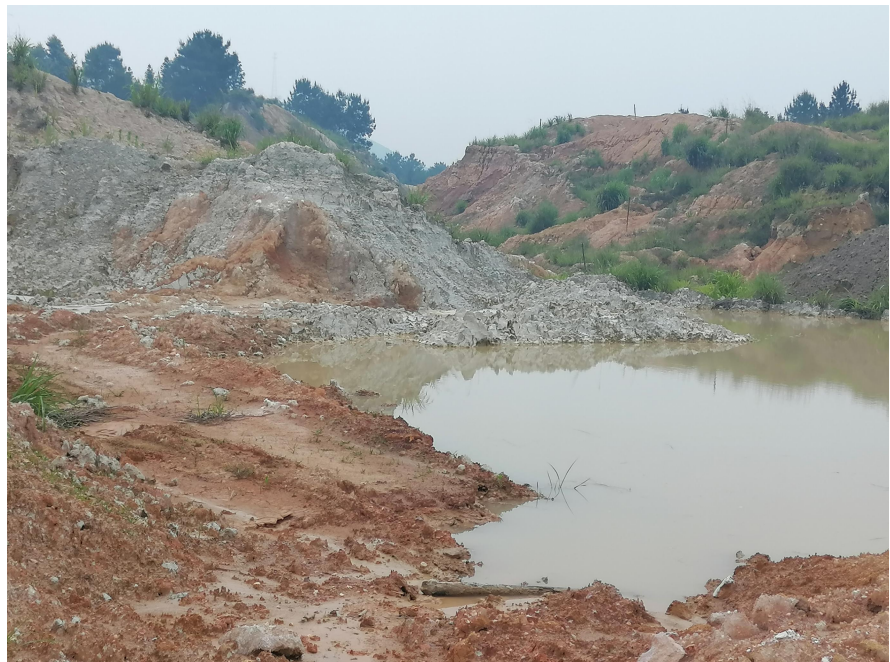
四系土与因岩浆作用而形成的裹挟砂砾石团块，未见矿体出露。矿山现有的开采与探采边坡过陡，局部地段边坡角达 50°，坡面高度 4~10m，存在掉块

与崩塌的安全隐患（详见照片 1）。 **照片 1 矿山现状采坑**

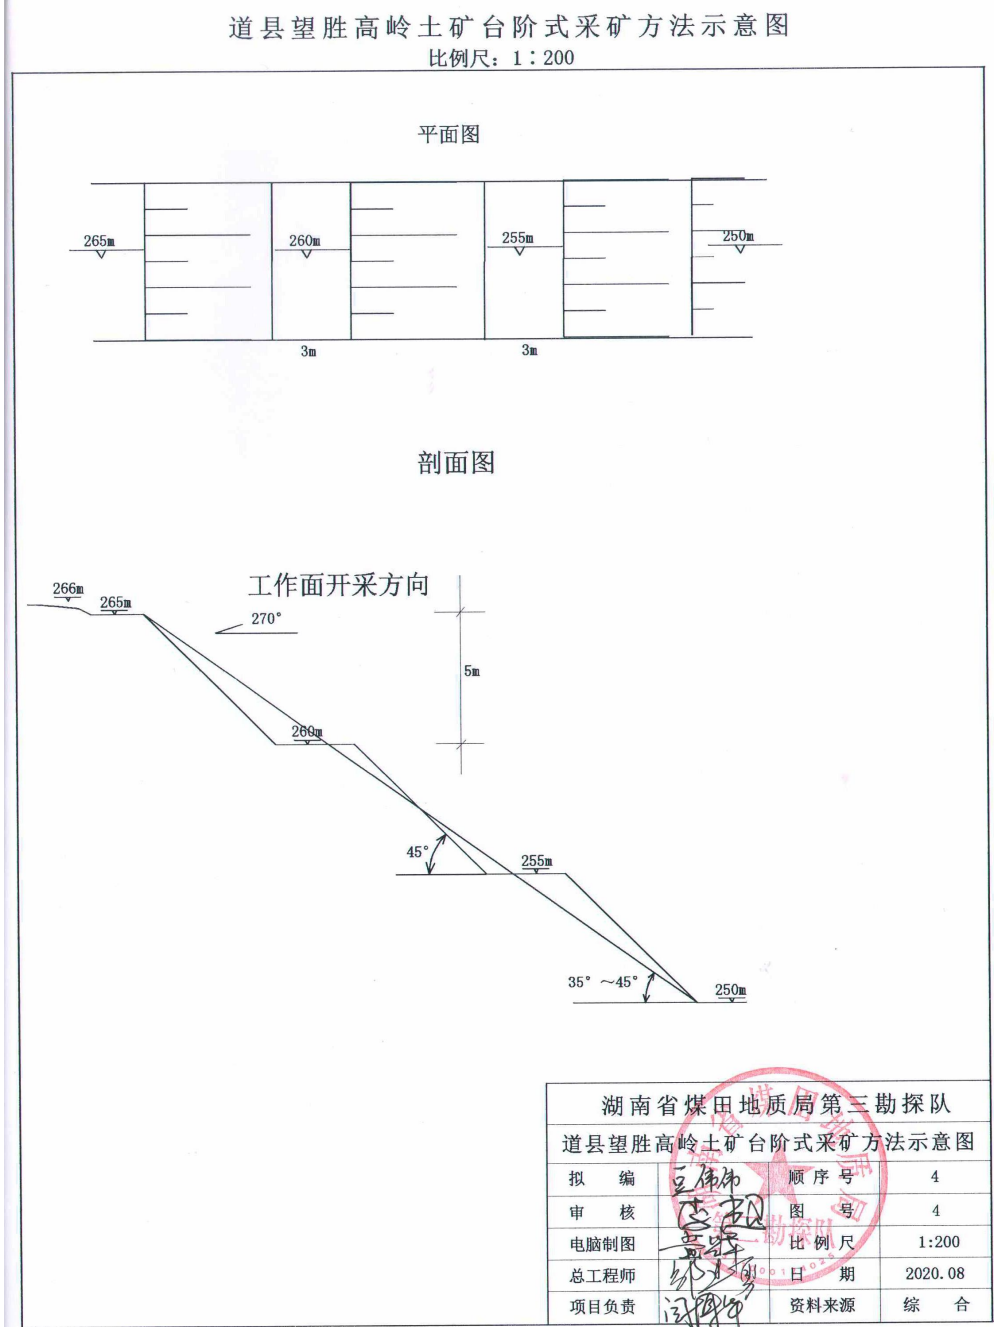
插图 1-8 道县望胜高岭土矿采矿方法示意图

根据该矿山的实际情况，矿山采矿方法为露天台阶式开采，其中台阶高度为 5m，宽度为 3m，坡度为 45°，最终边坡角为 35° ~40°。同一台阶内自临空边缘向内逐步回采。

根据该矿山的实际情况及废石堆放场的位置，首采区应进行调整，设在现状采坑西面（标高+266m）位置，逐步向西、向深处方向掘进，表层剥离土石废料沿修建的简易公路拉至采场东北面的废石堆放场地统一堆放（详见插图1-8、9及10所示）。

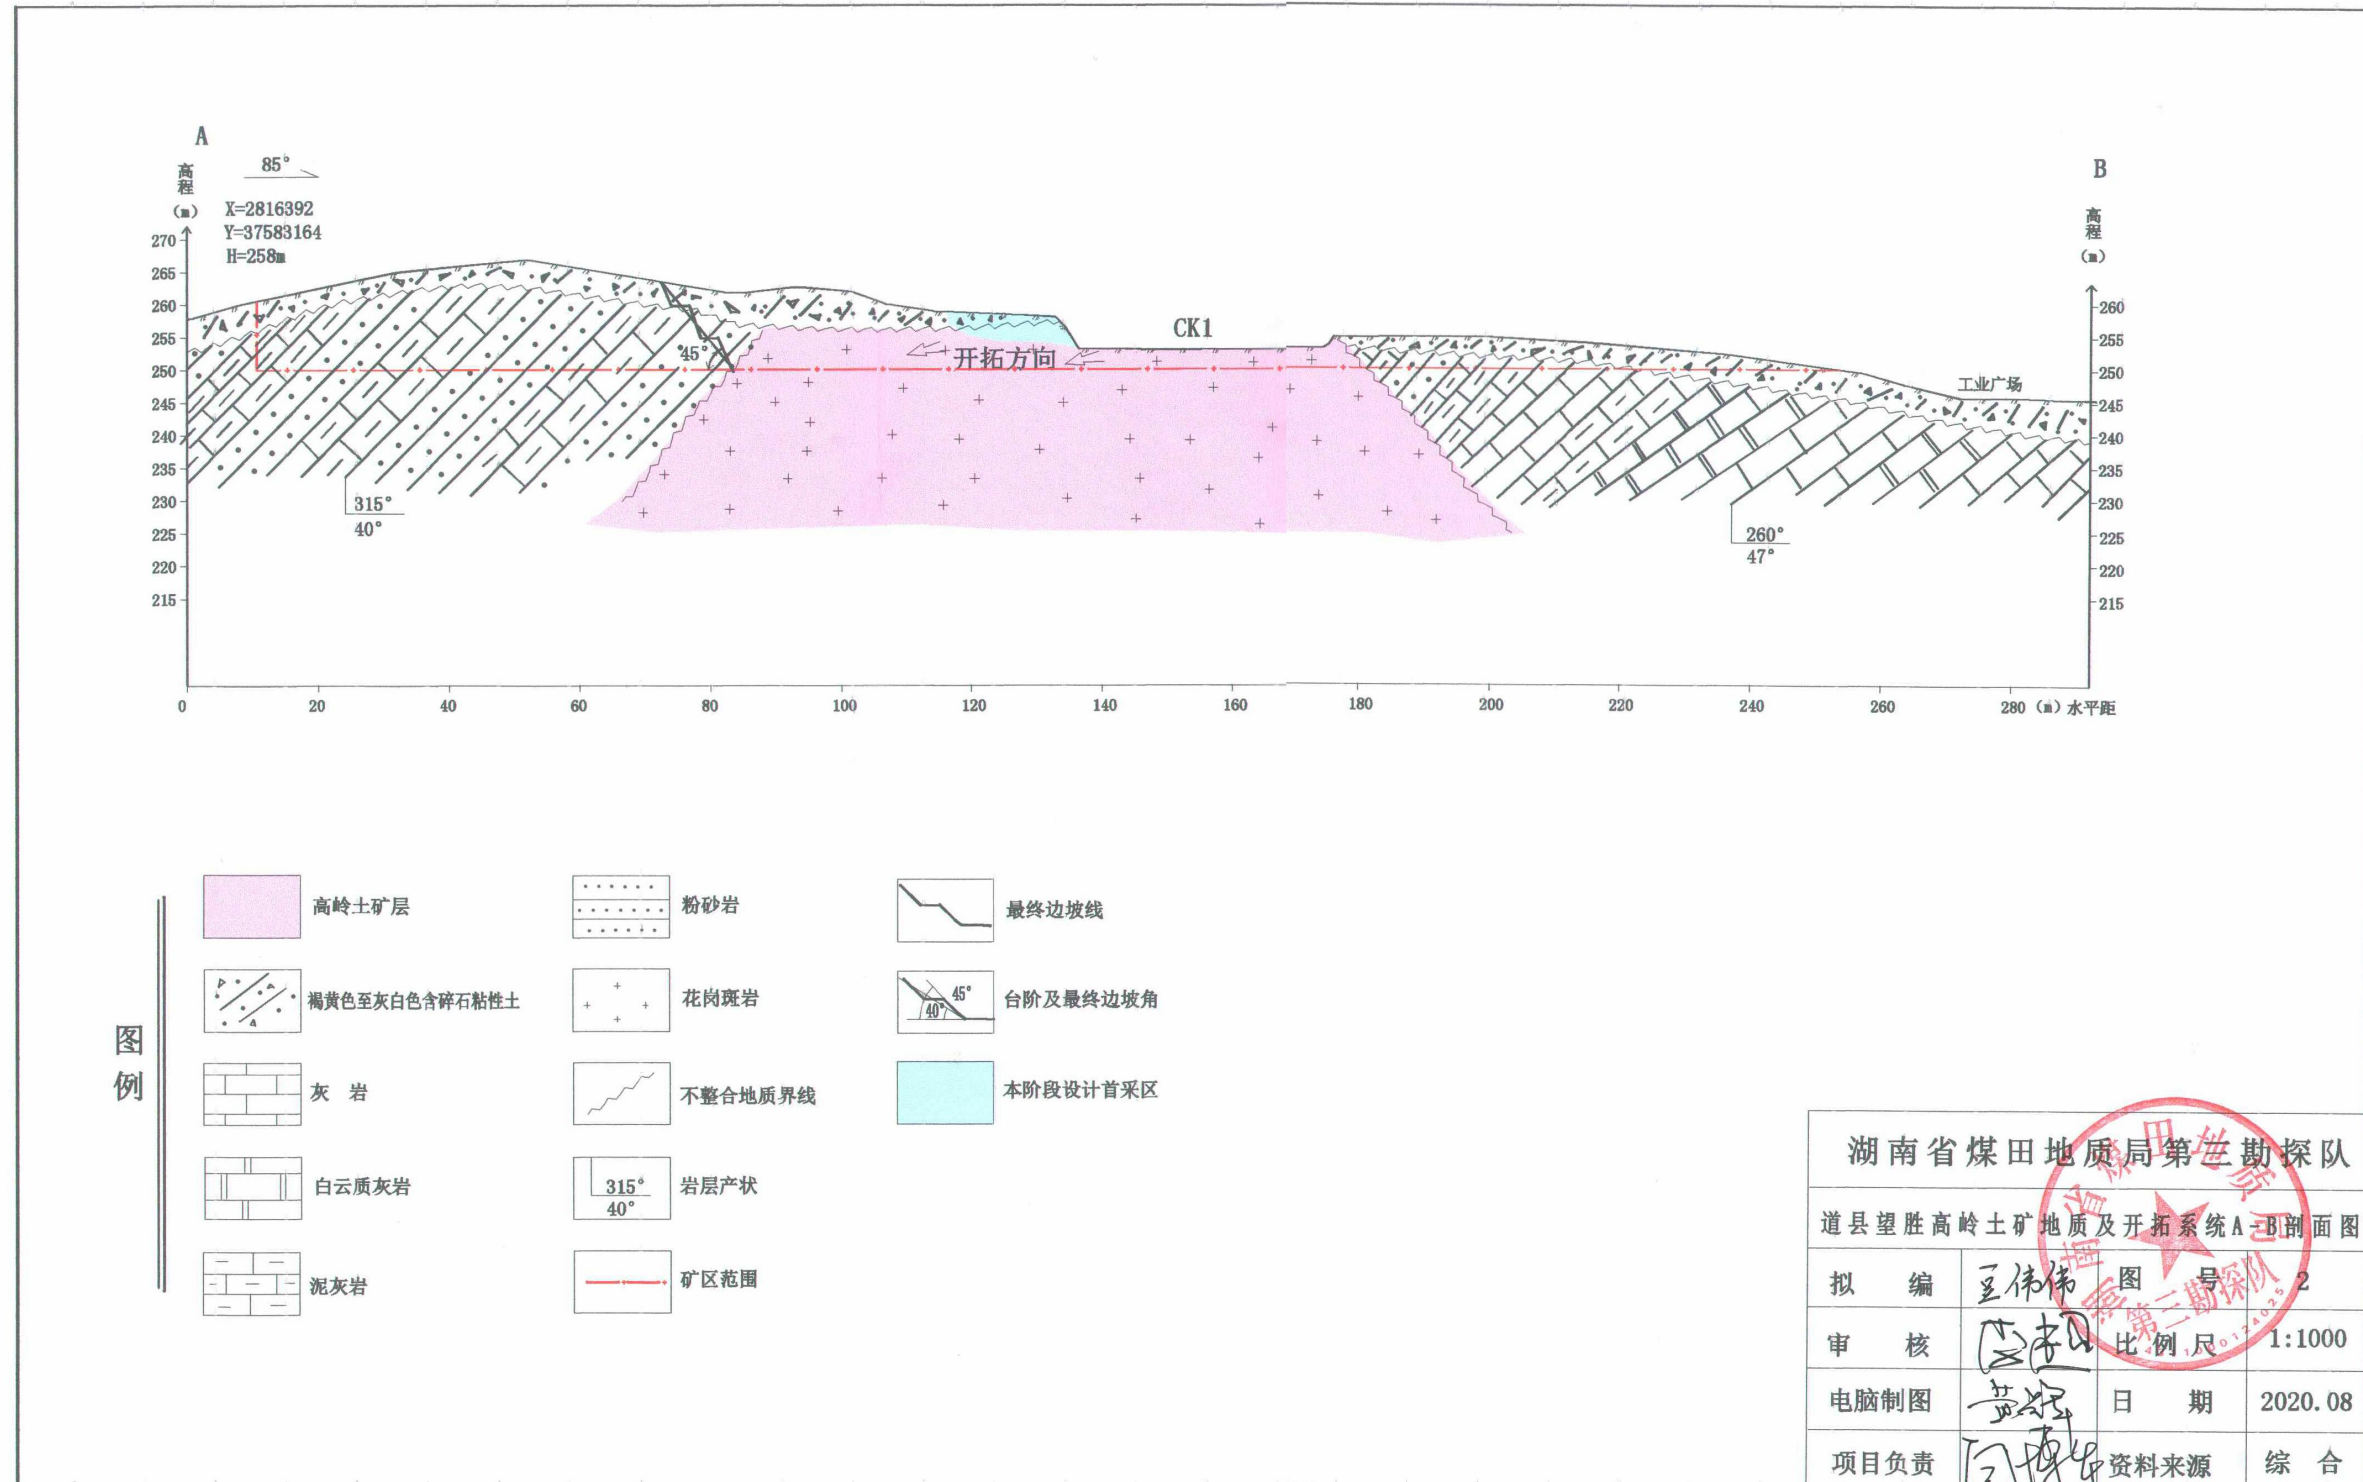
插图 1-10 矿区地质剖面图

道县望胜高岭土矿地质及开拓系统A-B剖面图

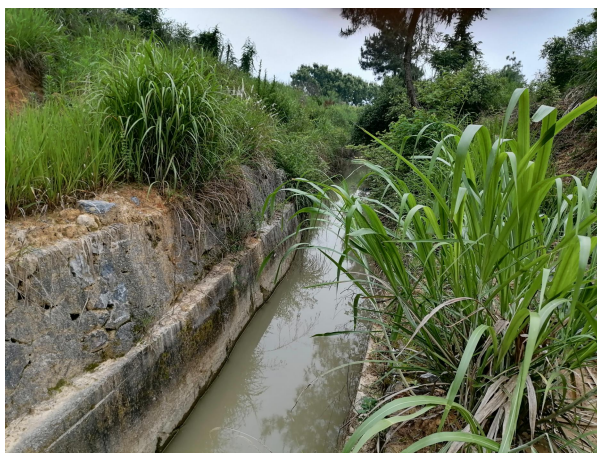
照片 2 加固水渠效果

- （1）矿山综合利用废石约 2 万 t；
- （2）加固及清理了作为排水沟的农用水渠，长约 50m，清理工程量 150m³/5 次；
- （3）矿山于 2020 年期，对采空区东面排水沟西侧部分地段、南面不影响现状开采的部分地段进行了复垦复绿工程，其总面积 9600m²，投入总金额约 7 万元。

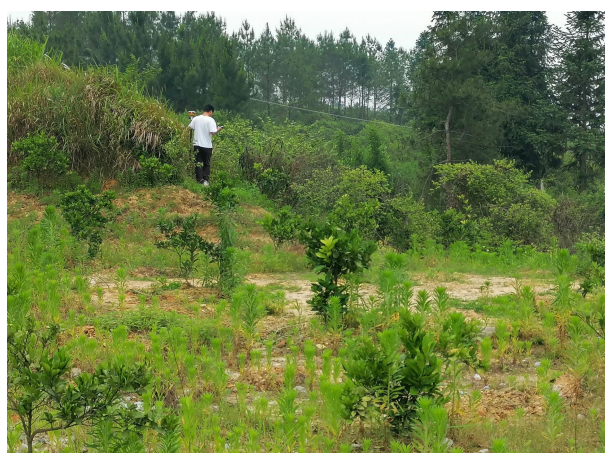
照片 3 已复绿地段种树已成林且挂果

据现场调查，至目前为止，东面种果树地段其效果好，南面杉树大部分未成活，其它地段部分已损坏或未成活，效果不佳。

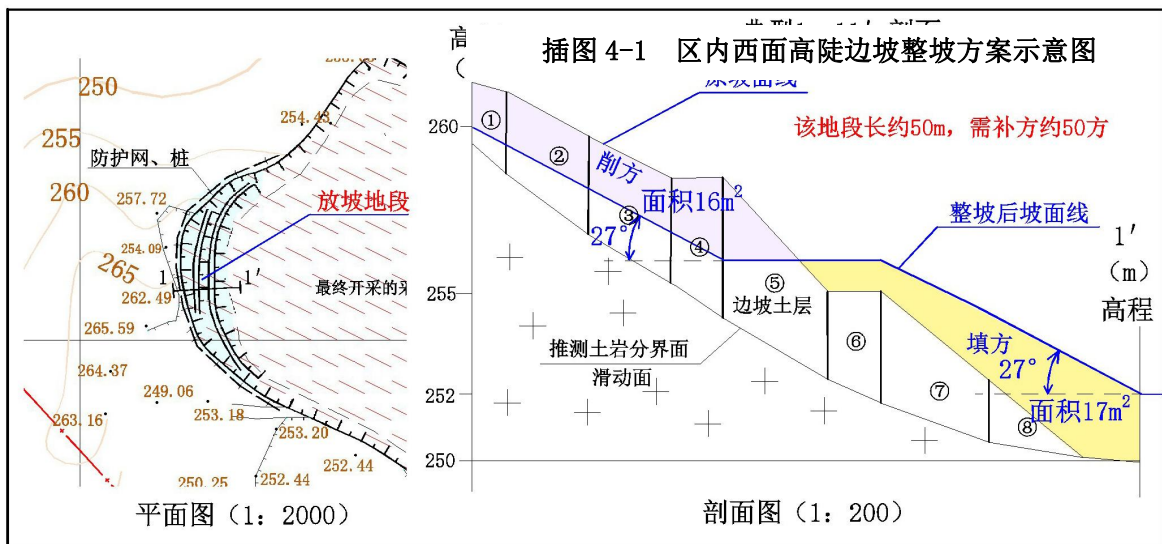
根据开发利用方案资料，闭坑后矿山采坑形态已定，对西面边高坡地段进行削填，最终边坡控制在 40° 以内，估算该地段总长约 50m，其削方为 800 方，填方约 850 方，需要补填方约 50 方，但可从南面恢复为水塘地段修整工程中补充。其它地段（含南面采坑内剥离土堆积区、废渣堆积区）按削、填平衡计算，且不设置台阶。

根据前述，矿业活动结束后，面面坑内部分地段有积水（+250m 标高以下）该地段修复为坑塘水面，不需要填方，其中恢复为坑塘水面面积为 $****m^2$ ，其中坡整投影面积为 $****m^2$ 。斜面积约 $****m^2$ 、坑内平整面积为 $****m^2$ （整坡方案详见插图 4-1 所示）。

插图 4-1 区内西面高陡边坡整坡方案示意图

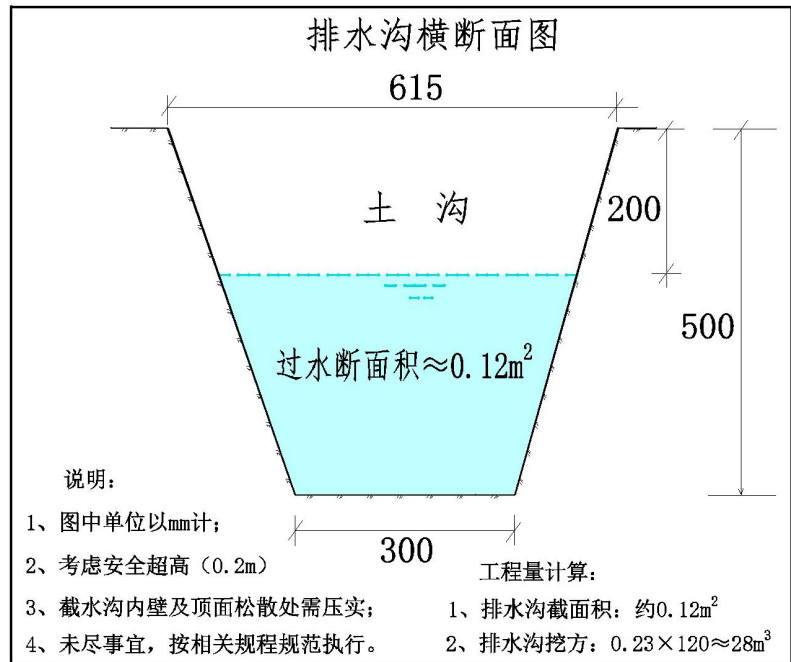
生产期间，因西北面地段为下一步的开采区，矿坑现状积水需要在矿区东南面布置一条排水沟（P1），为未来开采排出采坑积水而修筑，自采坑南端连至东南角一水坑，水坑可作为缓冲和沉淀作用，排水沟总长 130m，沟型为土沟，断面为梯形，断面尺寸：

高为 1.0m、顶面宽约 1.130m、底宽 0.5m（详见插图 4-4 所示），过道路段为园形涵管（预制），规格为 $\Phi 1100$ 。闭坑后在采坑底部复垦区地段的中部修筑另一条排水沟（P2），也可作为恢复为水塘的泄洪沟，自采坑底面流入西北面水塘，其总长为 170m，设计沟类型及断面尺寸与（P1）相同。

插图 4-4：P1、P2 排水沟横断面图

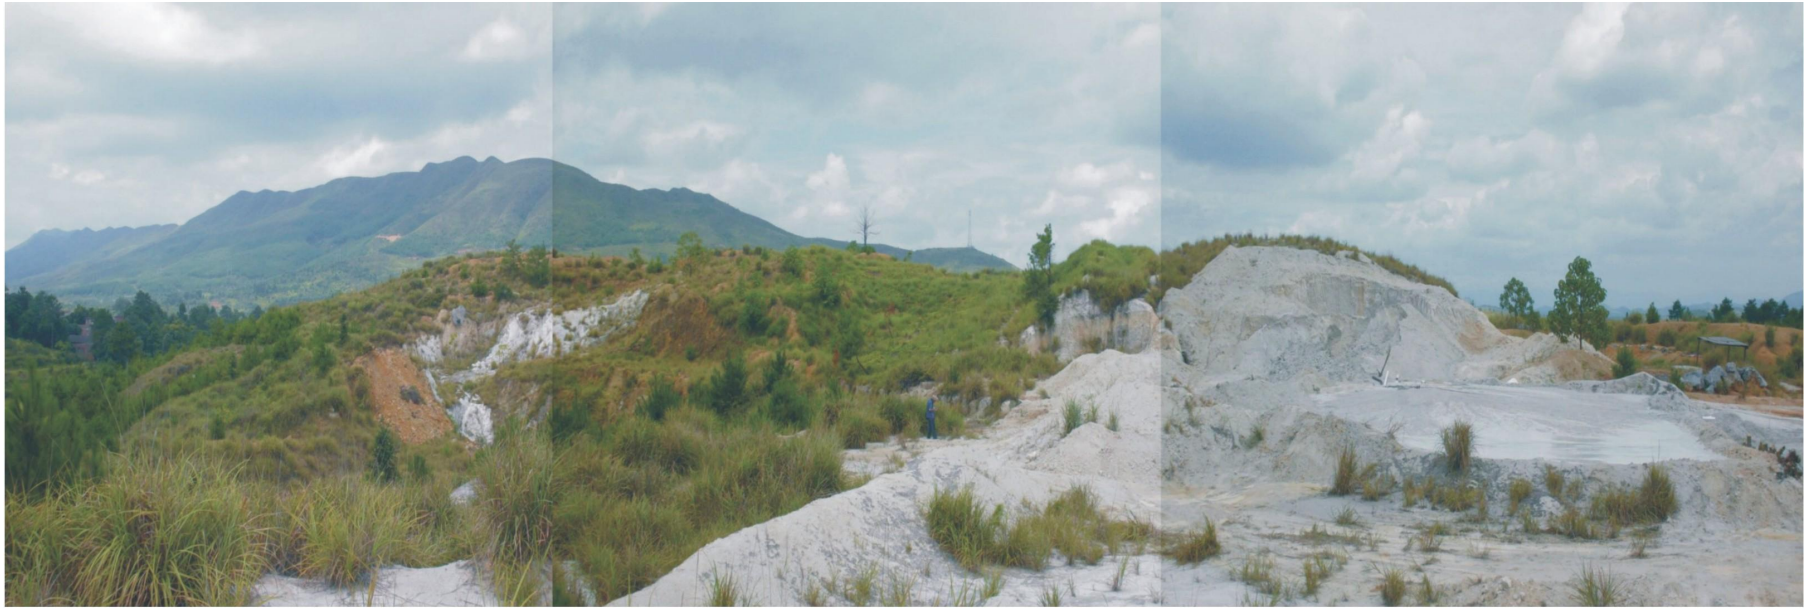
照片1 采矿权人取得采矿证前矿区地形地貌

现场调查，矿区范围及周边属丘陵地貌(见照片 1)，矿山地形除采坑外，中间高，四周低，区域整体地形南西高，东北低，有利于地表水排泄。采区地段采坑边坡地形较陡，边坡坡度约 70° ，人工堆积边坡约 35° ，其它地段地形坡度 $5\sim 15^{\circ}$ ，最高点位于矿山中部，海拔标高 268m，最低点位于矿山西部，海拔标高 236.5 m，相对高差 31.5 m。

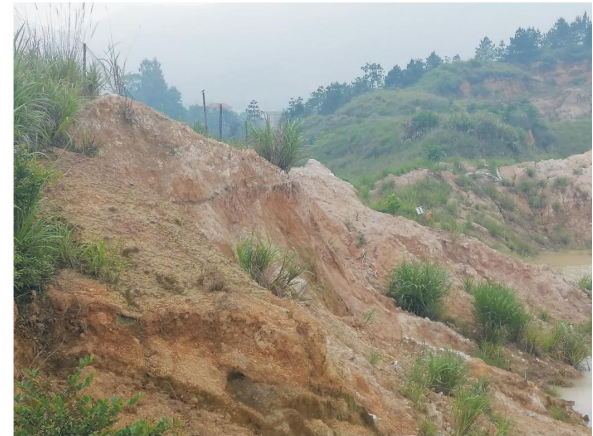
照片4 现状采坑最高边坡地段

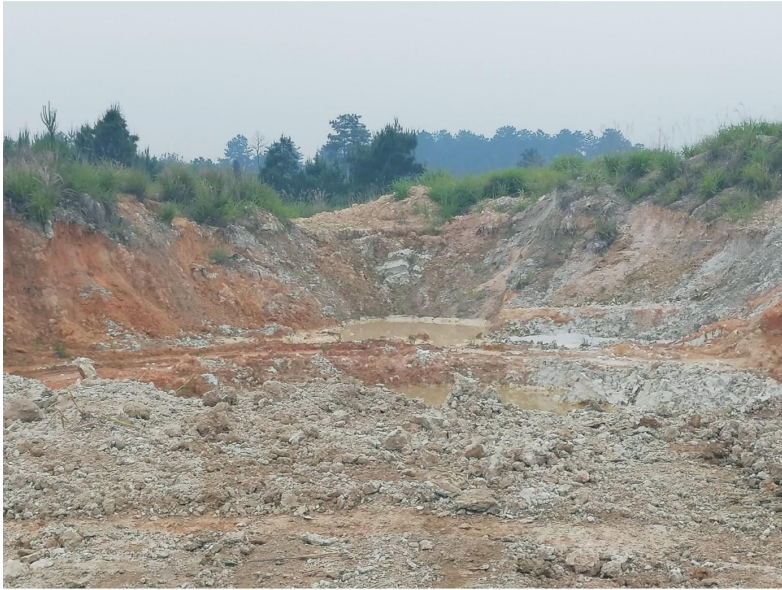
照片9 矿区开采矿体层及覆盖层现状

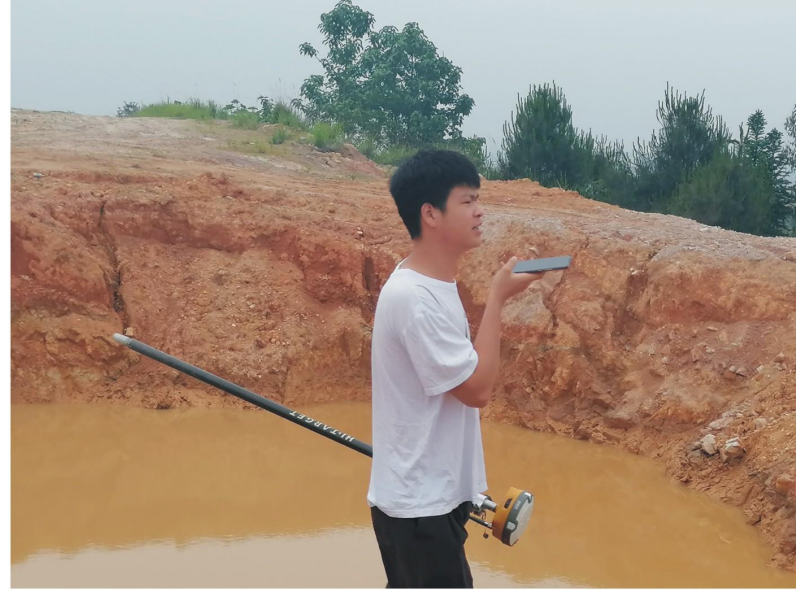
照片10 泥灰岩风化后形成的红色含碎石粘土层

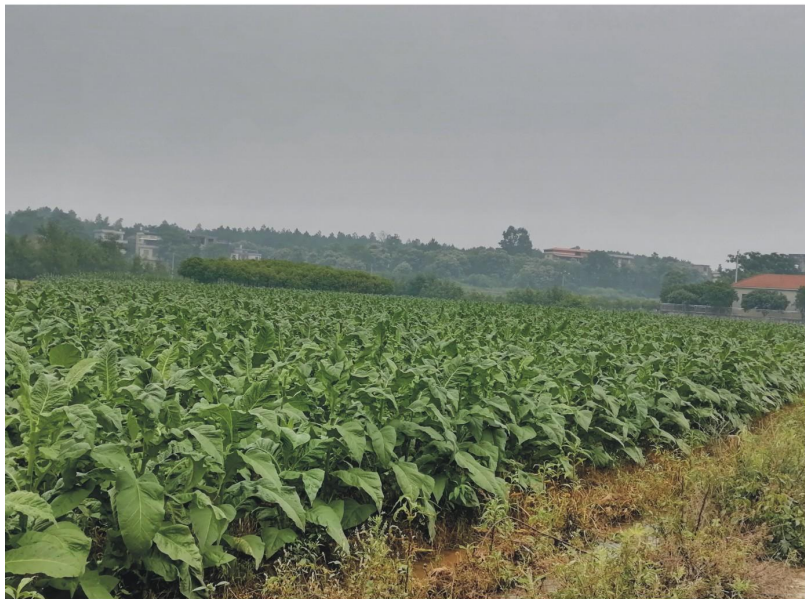
照片15 评估区西北面村民种植烟叶生长状态

3、**土壤特征**：矿区内土壤母质主要有砂、砂质粘土、粘性土，其结构松散，表层为腐植土（壤土），中部为棕黄色砂质粘土，底部为砂砾土。经本次在表层剥离区及原剥离土体堆积区的2组土壤取样检测，土壤（分析单名称为粉质黏土）化学成分及物理性质详见附件9所示，其中有害元素As、Pb、Zn、Cr、Cu等均未超出《土壤环境质量（农用地土壤污染风险管控标准）》（GB15618-2018），区内植被长势良好（详见照片15）。
