蓝山县经开区 E5-1 地块

第一阶段土壤污染状况调查报告

蓝山县经开区 E5-1 地块土壤污染状况调查报告（第一阶段）

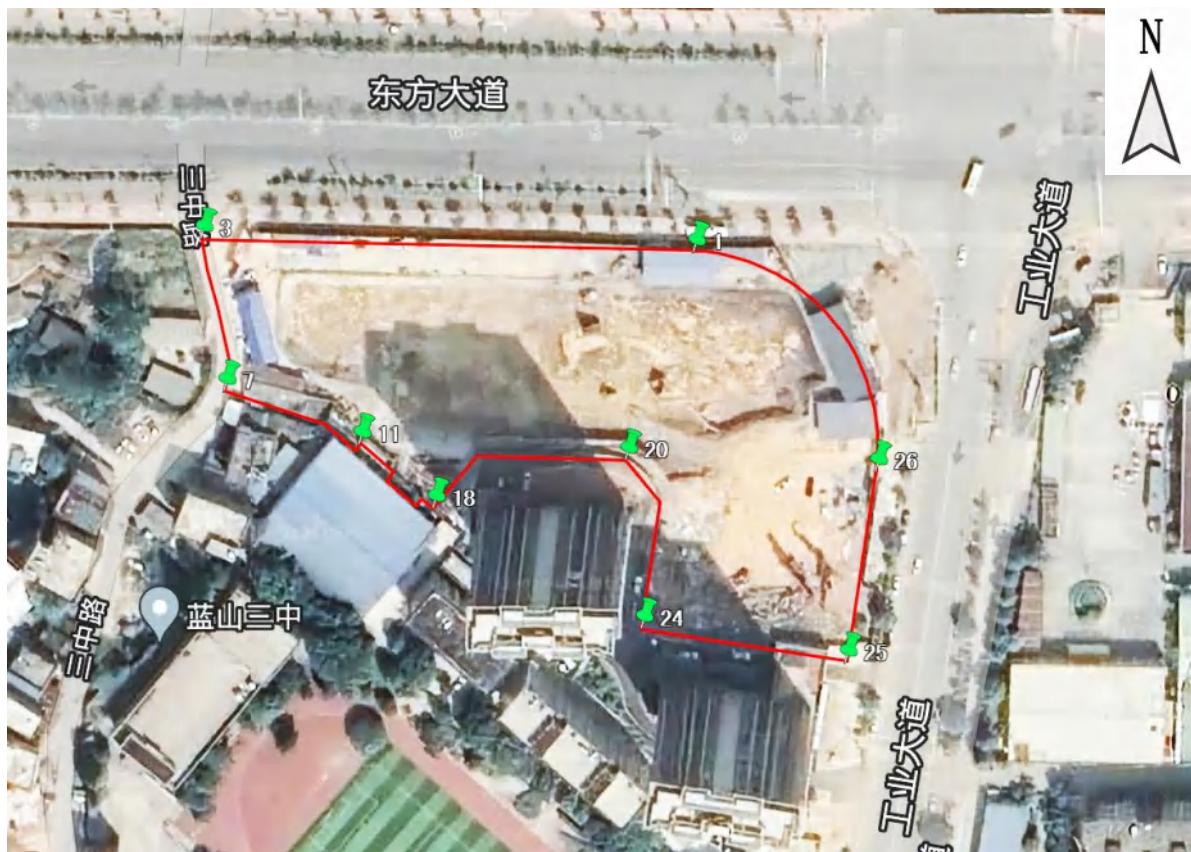
图 2.2-2 调查地块红线范围图

处西南角，地块总面积 11188.39 平方米，中心坐标为 E: 112.197488°, N: 25.398875°，地块四至范围：东为工业大道，跨路为永州湘威运动用品有限公司；南挨银鑫豪园一期及蓝山县三蓝学校；西邻塔峰镇果木村第七村民小组；北侧为东方大道，跨路为塔峰镇五里坪村第八组村民小组。

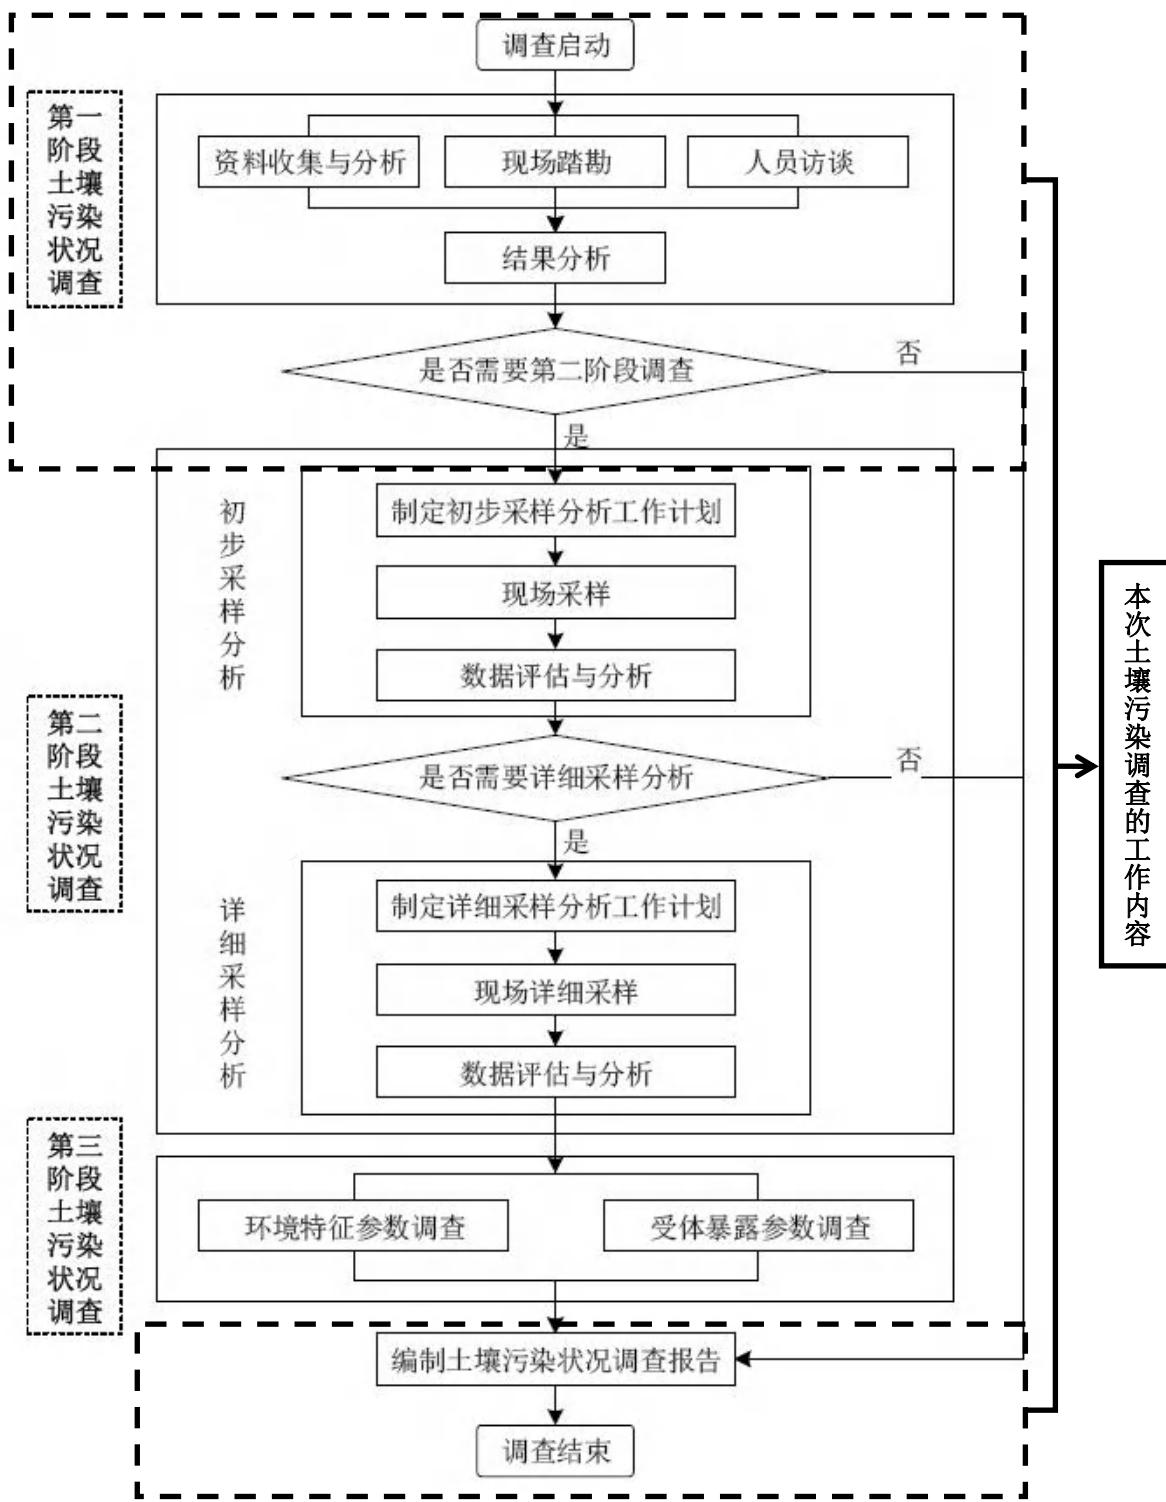
图 2.5-1 土壤污染状况调查的工作内容与程序

第一阶段土壤污染状况调查是以资料收集、现场踏勘和人员访谈为主的污染识别阶段，原则上不进行现场采样分析。若第一阶段调查确认地块内及周围区域当前和历史上均无可能的污染源，则认为地块的环境状况可以接受，调查活动可以结束。

第二阶段土壤污染状况调查是以采样与分析为主的污染证实阶段。若第一阶段土壤污染状况调查表明地块内或周围区域存在可能的污染源，如化工厂、农药厂、冶炼厂、加油站、化学品储罐、固体废物处理等可能产生有毒有害物质的设施或活动；以及由于资料缺失等原因造成无法排除地块内外存在污染源时，进行第二阶段土壤污染状况调查，确定污染物种类、浓度（程度）和空间分布。

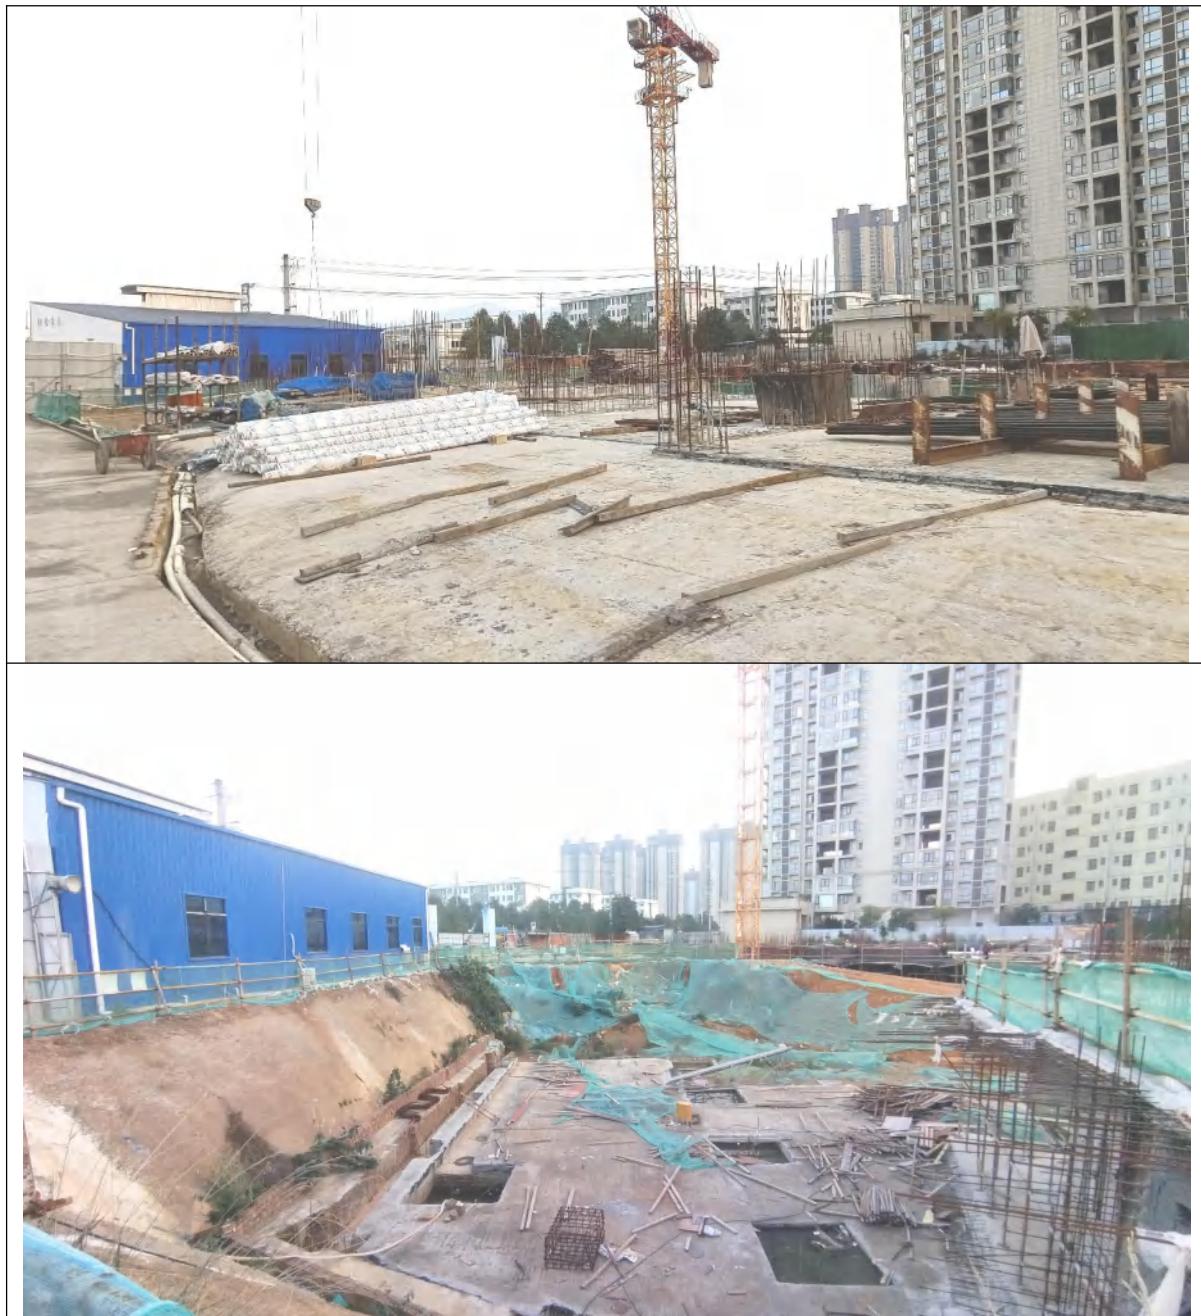
图 3.3-1 地块土地利用现状图

根据 2023 年 12 月 21 日至 22 日现场踏勘情况, 地块内银鑫豪园二期房地产建设项目正在施工。房地产项目地下室已基本完成, 仅在东侧地下室预留入口处及基坑破损处出露原始土体。地块土地利用现状图见下图 3.3-1 所示。

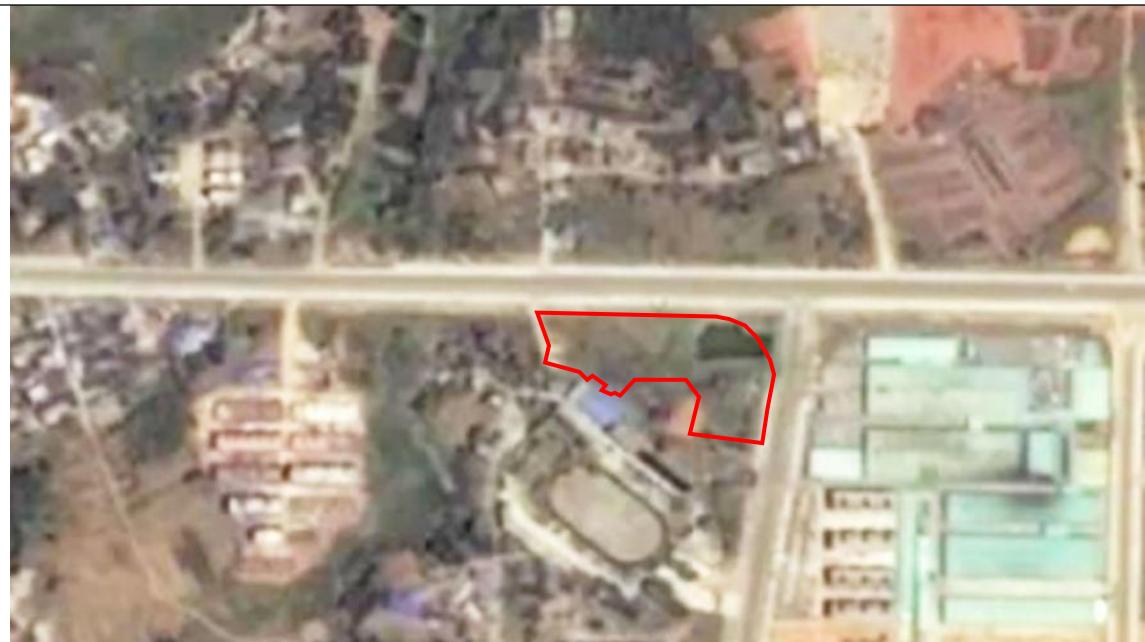
2013.10 历史影像图：地块范围内主要为旱地等农用地用地；因道路建设，东部地势低，积水形成坑塘

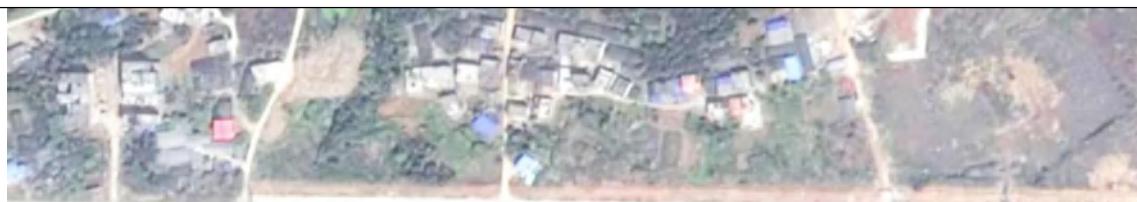
2016.3 历史影像图：地块范围内受降雨汇流的影响，形成了较大范围的水域

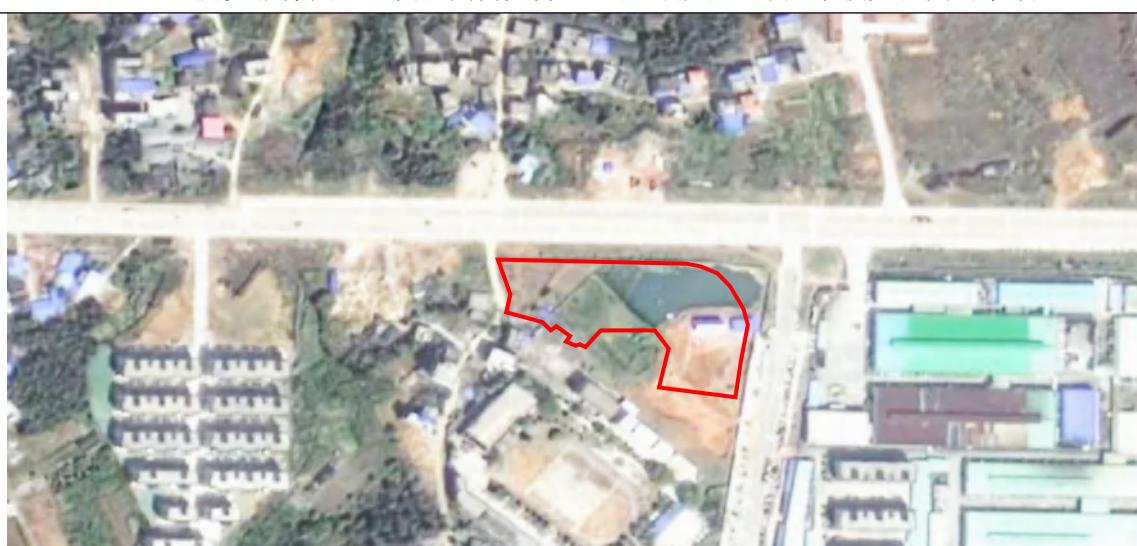
2018.3 历史影像图：水域面积减小；东南角开始平整场地，初步建立银鑫豪园一期项目部

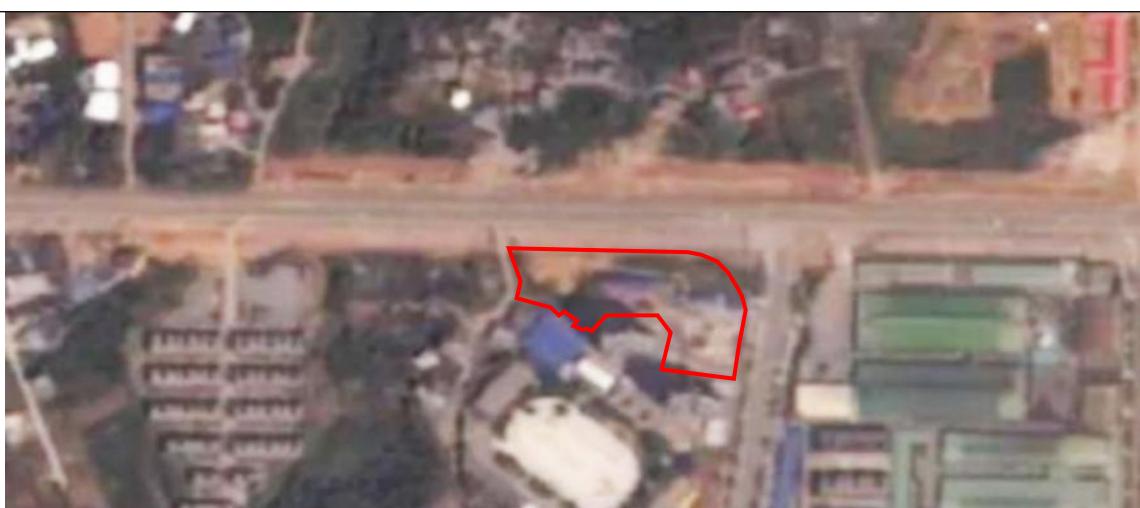
2020.9 历史影像图：银鑫豪园一期项目利用地块面积做临时建筑

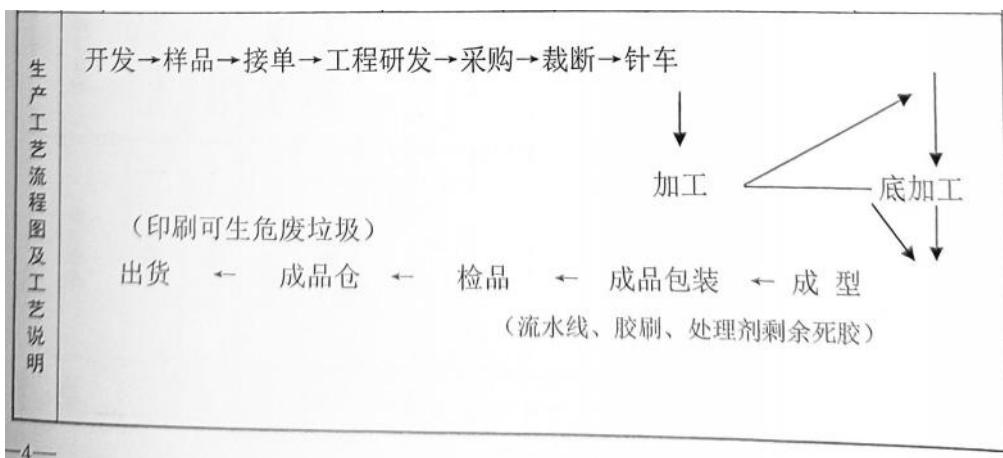
该公司主要生产工艺流程如下图：

根据 2017 年 9 月 18 日蓝山县环境保护局文件《关于永州湘威运动用品有限公司建设项目竣工环保验收备案的函》（蓝环函〔2017〕103 号），认定该项目基本落实了环评及批复文件提出的环保措施和要求，污染物排放满足相应标准及总量控制要求，项目竣工环境保护验收合格。

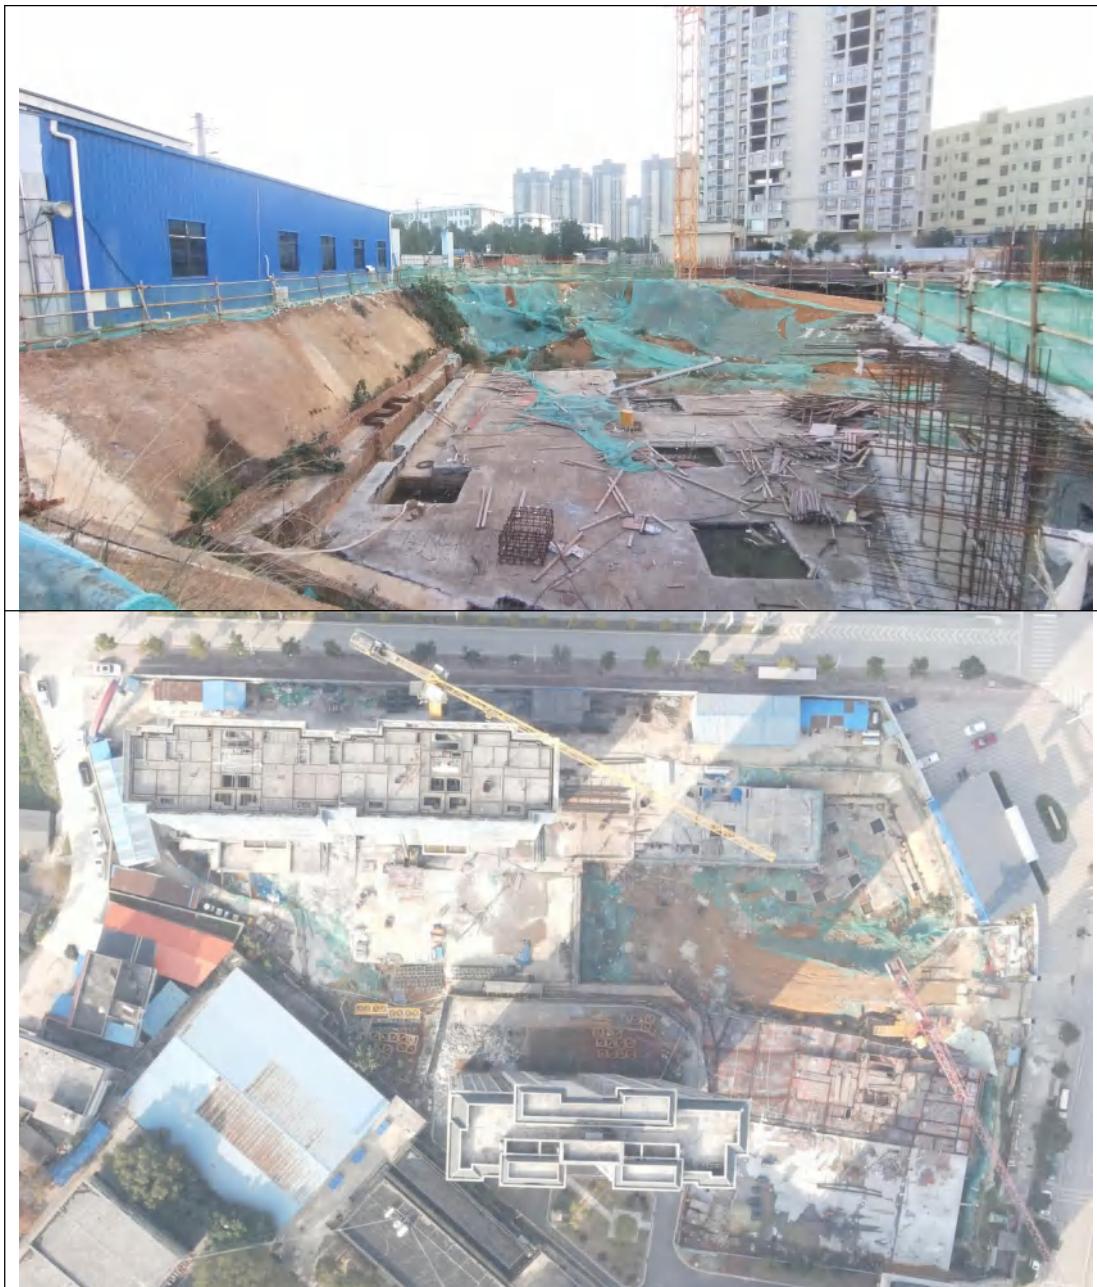
图 4.3-1 现场踏勘照片

我公司于 2023 年 12 月 22 进入调查区域进行现场踏勘，银鑫豪园二期项目正在建设，大部分地面已硬化，仅剩东侧局部区域地面出露土体。

根据现场踏勘情况，地块内未发现明显污染痕迹，无固体废物和危险废物产生及堆存。根据调查，地块及周边 500m 范围未发现规模化养殖和工业生产企业等情况。现场踏勘照片如图 4.3-1 所示。

目前，地块正在进行房产建设，建议进一步加强建设过程重点环保监管工作，确保地块不新增外界人为污染，杜绝出现废水、固废等倾倒现象。

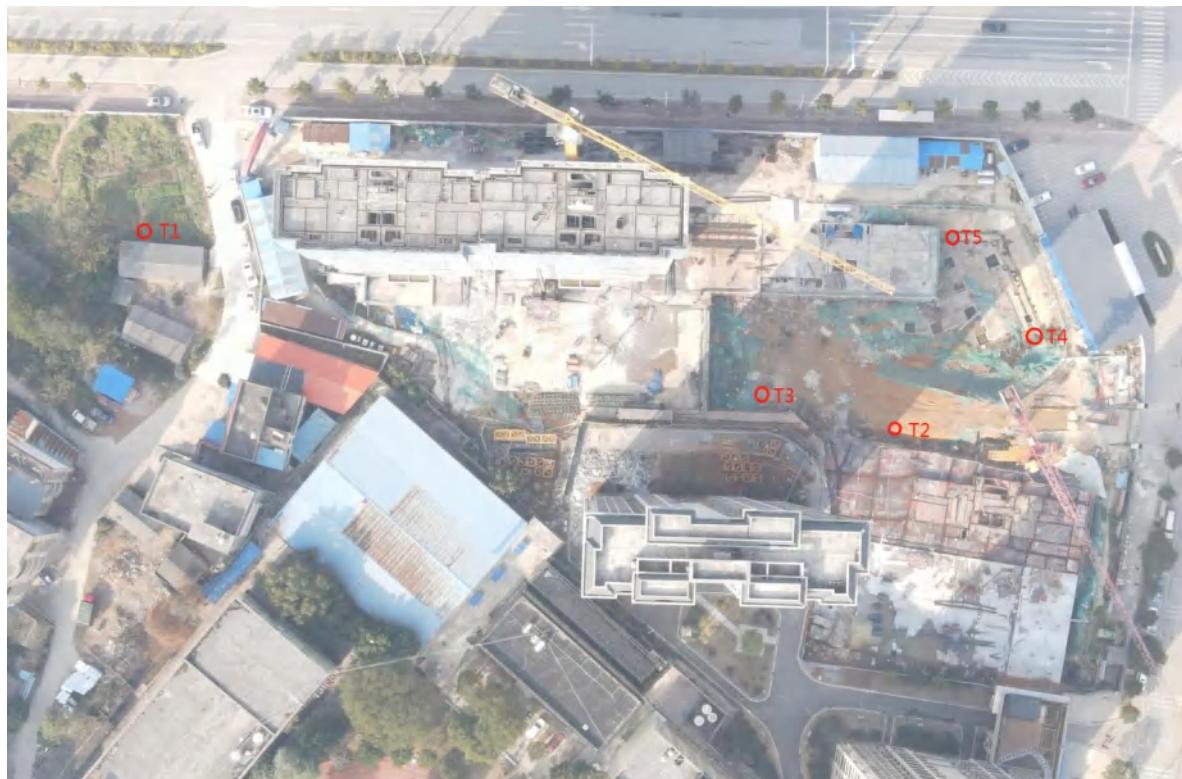
图 4.4-1 现场踏勘快速测点分布图

为了更好的判断地块中的土壤现状情况，我项目技术人员根据《建设用地土壤污染状况调查技术导则》（HJ25.1-2019）的技术要求，结合场地现场实际情况，采用系统随机布点法通过使用现场快速测定仪器 XRF

进行快速测定现场四周表层土壤，用以辅助判断项目地块土壤污染状况。本次土壤快筛监测指标根据《土壤环境质量建设用地土壤污染风险管控标准（试行）》（GB36600-2018）表 1 中所列的重金属和无机物中 7 项基本指标作为本地块污染检测因子，判定标准为第一类用地筛选值要求。

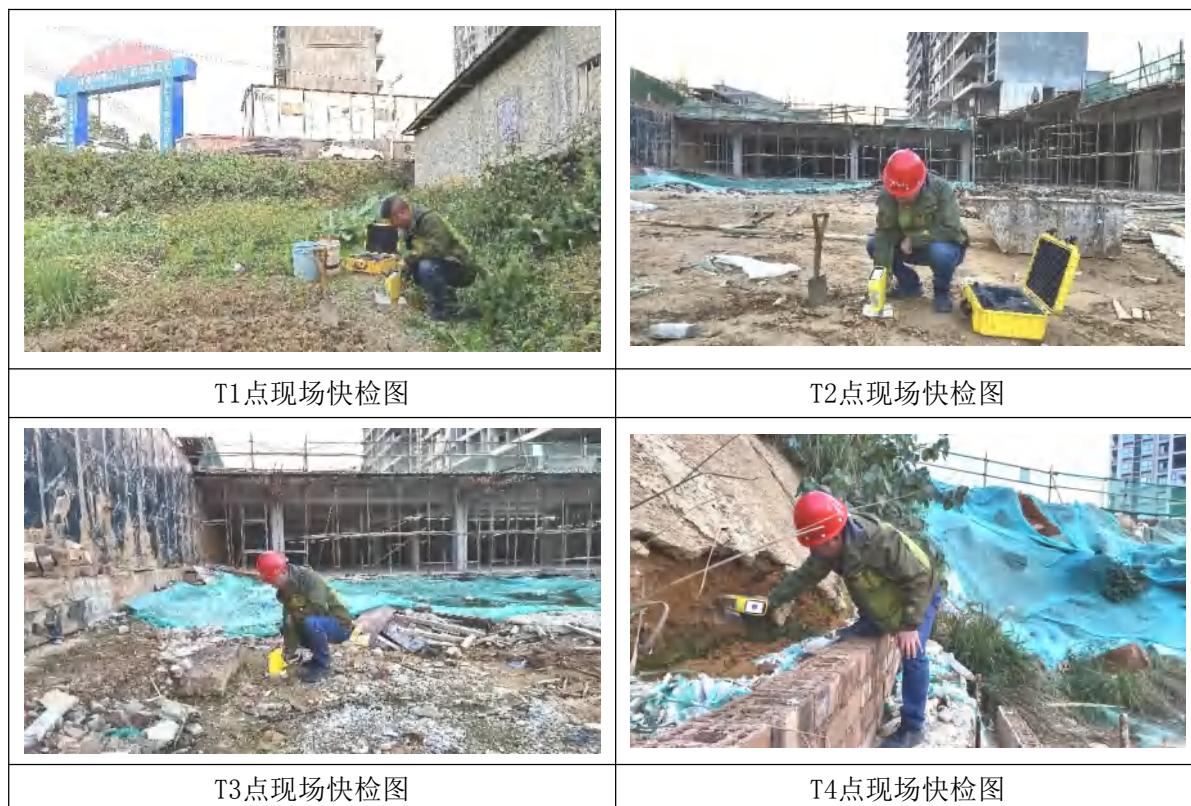
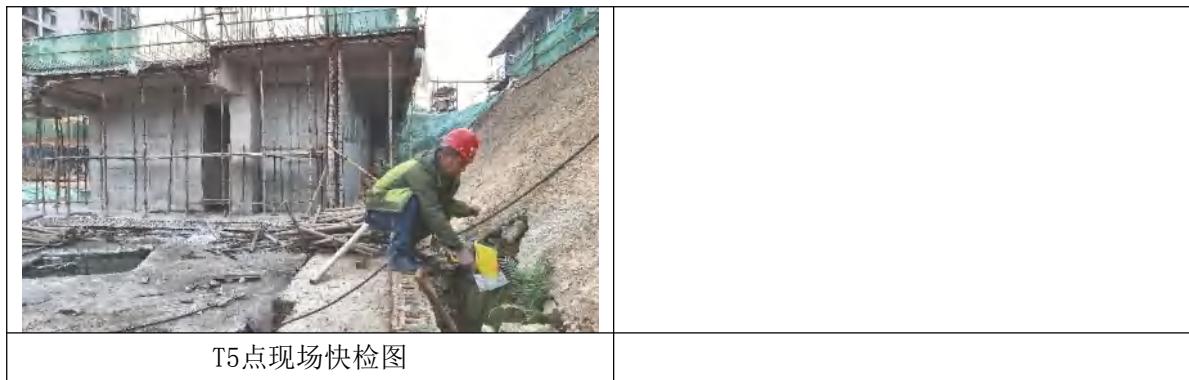
图 4.4-2 现场快检图

- 1、当登录后仪器会自动加载应用曲线与参数，直接进入测试界面。
- 2、为保证检测数据的准确性，每次开机检测之前需对仪器进行一次自检，手掌紧握仪器手柄，然后将仪器的测试窗口紧贴在仪器配备的 316 标准样品块和土壤成分分析标准物质 GSS-20 测量标样物体的表面，使得测试窗口与标样物体充分接触，然后按下扳机，仪器的辐射指示灯交替闪烁，测量过程中保持仪器与标样的接触，不随意晃动仪器，直至仪器测试结束。
- 3、自检完成后开始标准样品检定，同自检步骤相同，等待仪器自动分析后自行停止，数据分析完成，确定在标准样品数值的范围内，完成检定。
- 4、完成检定后开始样品测量，并记录数据。

检测点 编号	XRF 数据						
	As	Cu	Ni	Cr	Pb	Hg	Cd
T1	13.02	20.711	13.192	38.138	29.997	0.014	0.082
T2	11.564	28.411	20.25	65.846	42.415	0.078	0.115
T3	5.072	16.316	20.234	36.938	15.089	0.014	0.073
T4	3.403	13.952	18.143	43.756	10.923	0.023	0.055
T5	6.806	23.255	21.479	66.57	30.086	0.052	0.14
筛选值	20	2000	150	/	400	8	20

根据表 4.4-2 快速测定数据结果可知, 本次测定的 7 项重金属和无机物监测因子均满足《土壤环境质量建设用地土壤污染风险管控标准(试行) (GB36600-2018) (试行)》中第一类用地筛选值标准要求, 地块土壤环境质量良好。根据 GB36600-2018 中 “5.3.2 建设用地土壤中污染物含量等于或者低于风险筛选值的, 建设用地土壤污染风险一般情况下可以忽略。” 因此, 本项目土壤污染风险可能性很小。
