蓝山县经开区 E17-1 地块

第一阶段土壤污染状况调查报告

蓝山县经开区 E17-1 地块土壤污染状况调查报告（第一阶段）

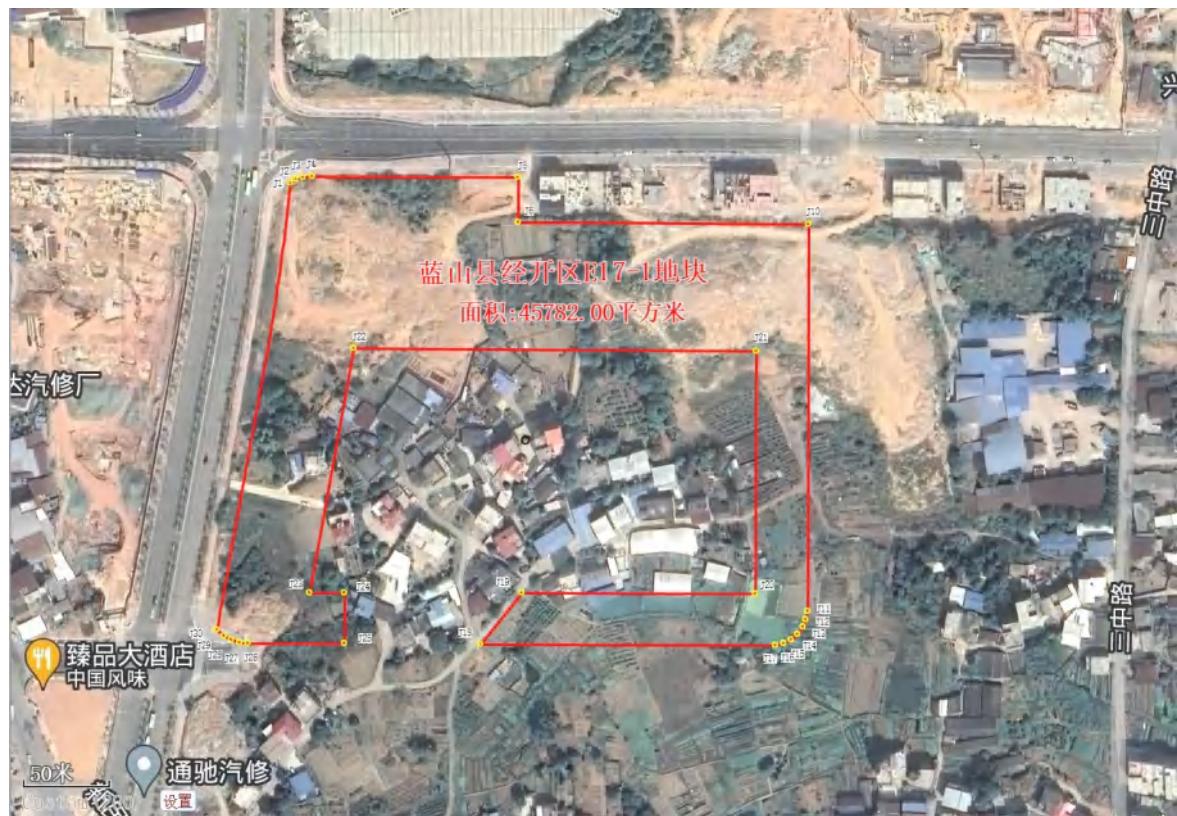
图 2.2-2 调查地块红线范围图

调查地块位于蓝山县湘粤路东侧、三中路西侧、创业路以南、南平路以北，中心坐标为 E: 112.192114°, N: 25.391257°，地块用地面积为 45782.00m²（约合 68.7 亩），边界由 35 个拐点确定；四至范围为：地块东侧至新民村第十二村，地块南侧至肖家巷村，地块西侧至湘粤路，地块北侧至创业路；调查地块地理位置图见图 2.2-1、调查地块红线范围见图 2.2-2（详见附件 4：蓝山县经开区 E17-1 地块用地红线图）、地块拐点坐标见表 2.2-1。

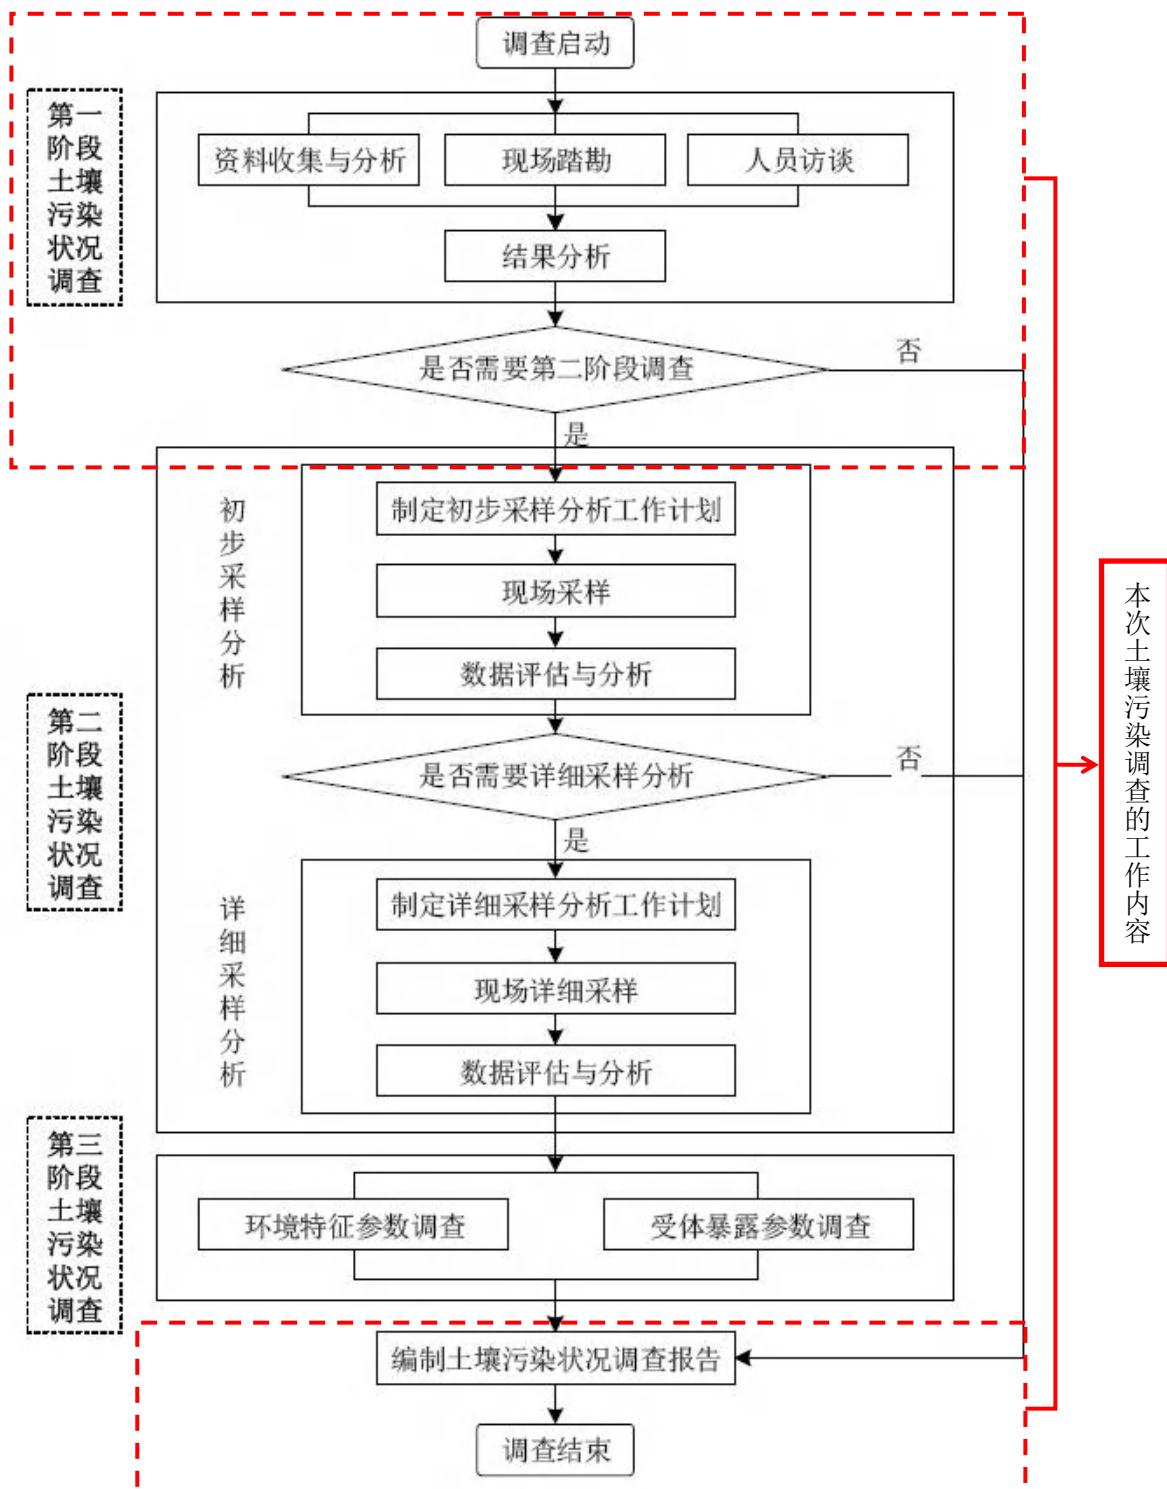
调查的工作内容与程序如图 2.5-1 所示。

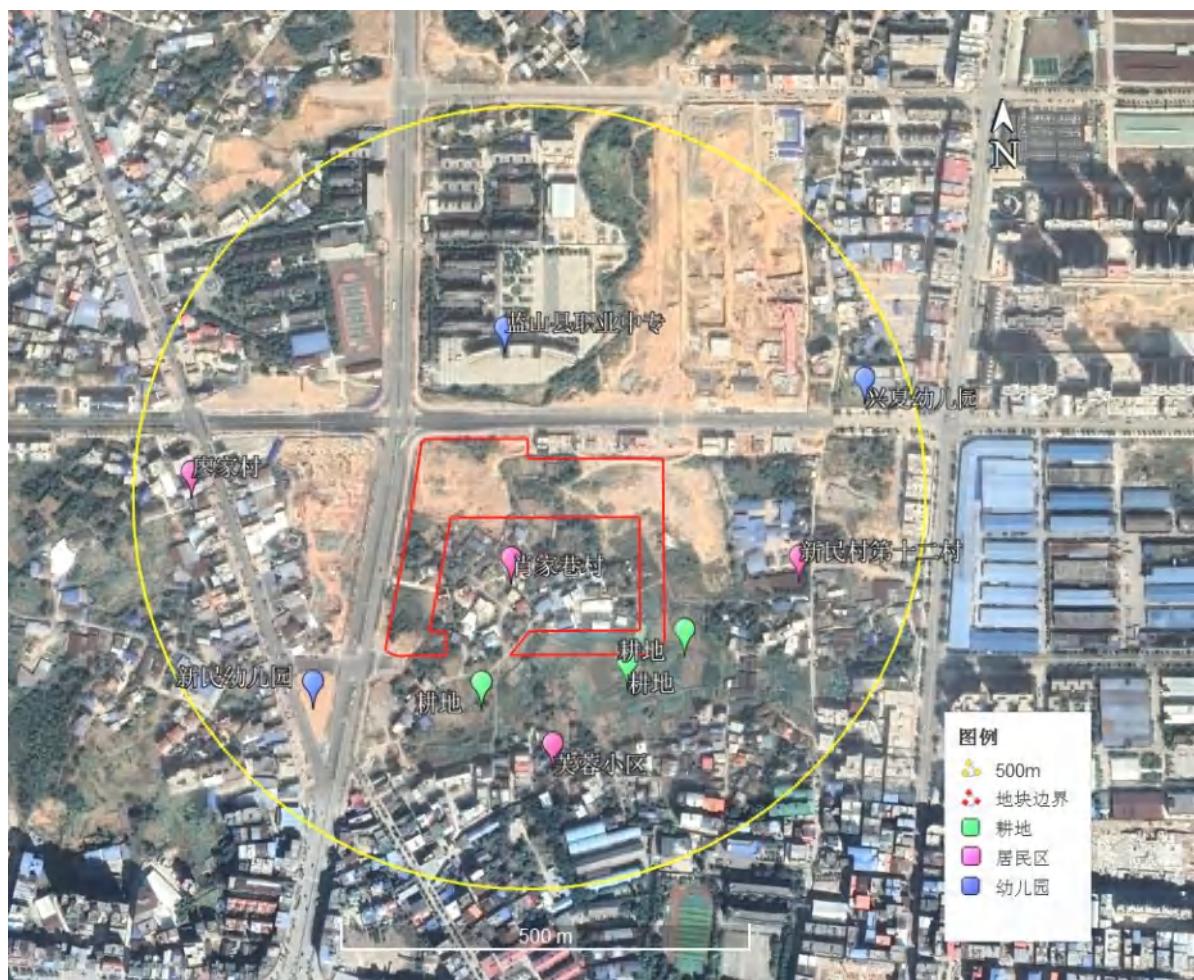
图 3.2-1 调查地块周围敏感受体位置关系图

本地块 500m 范围内有学校、幼儿园、居民区、农用地等敏感目标。其中最近的学校位于地块北侧 70 米，最近的幼儿园位于地块东南侧 106 米，最近的居民区位于地块中部 5 米，最近的农用地位于地块内东南侧，主要敏感目标基本信息见表 3.2-1 所示，分布情况见图 3.2-1 所示。

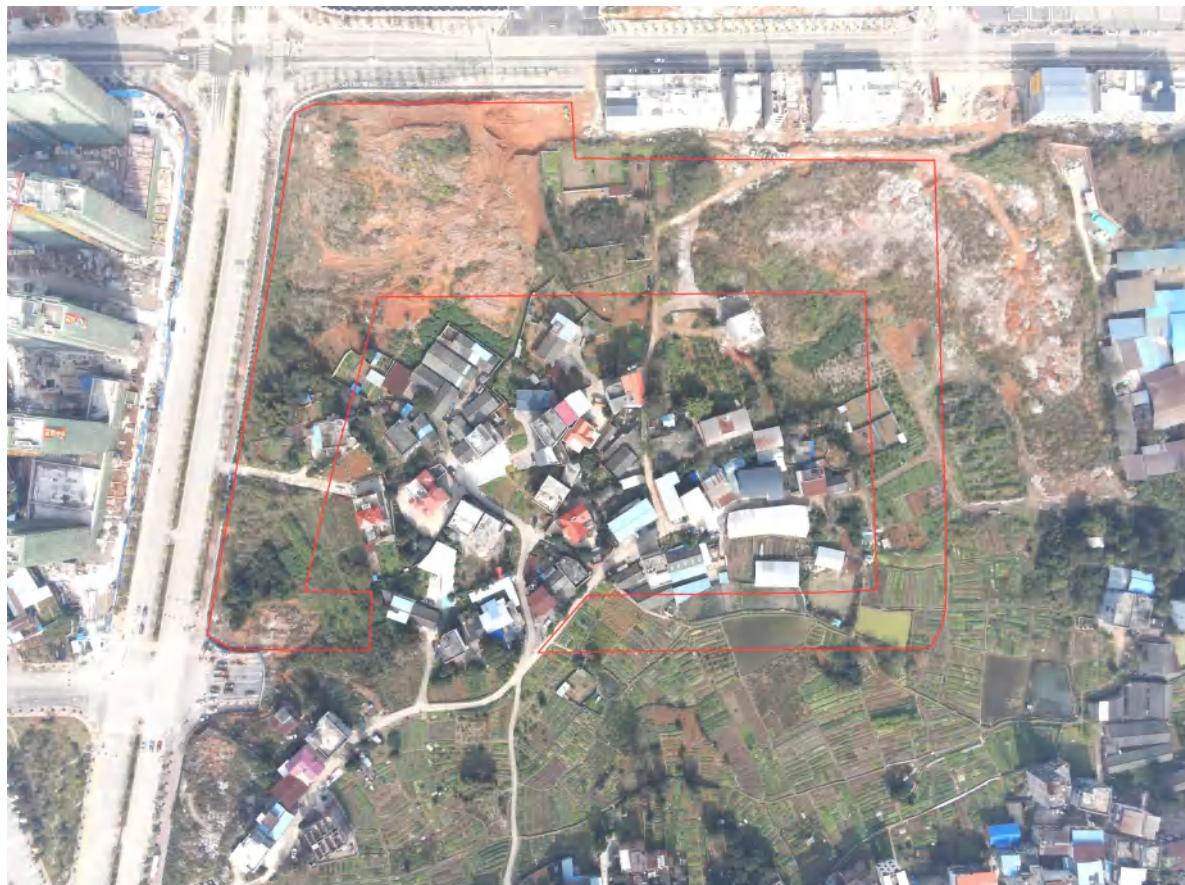
图 3.3-1 地块土地利用现状图

根据现场踏勘情况和航拍照片, 本地块目前为耕地、荒地、少量民房, 东北侧空地上有建筑垃圾堆存。地块土地利用现状见图 3.3-1, 地块内现状情况见下图 3.3-2 所示。

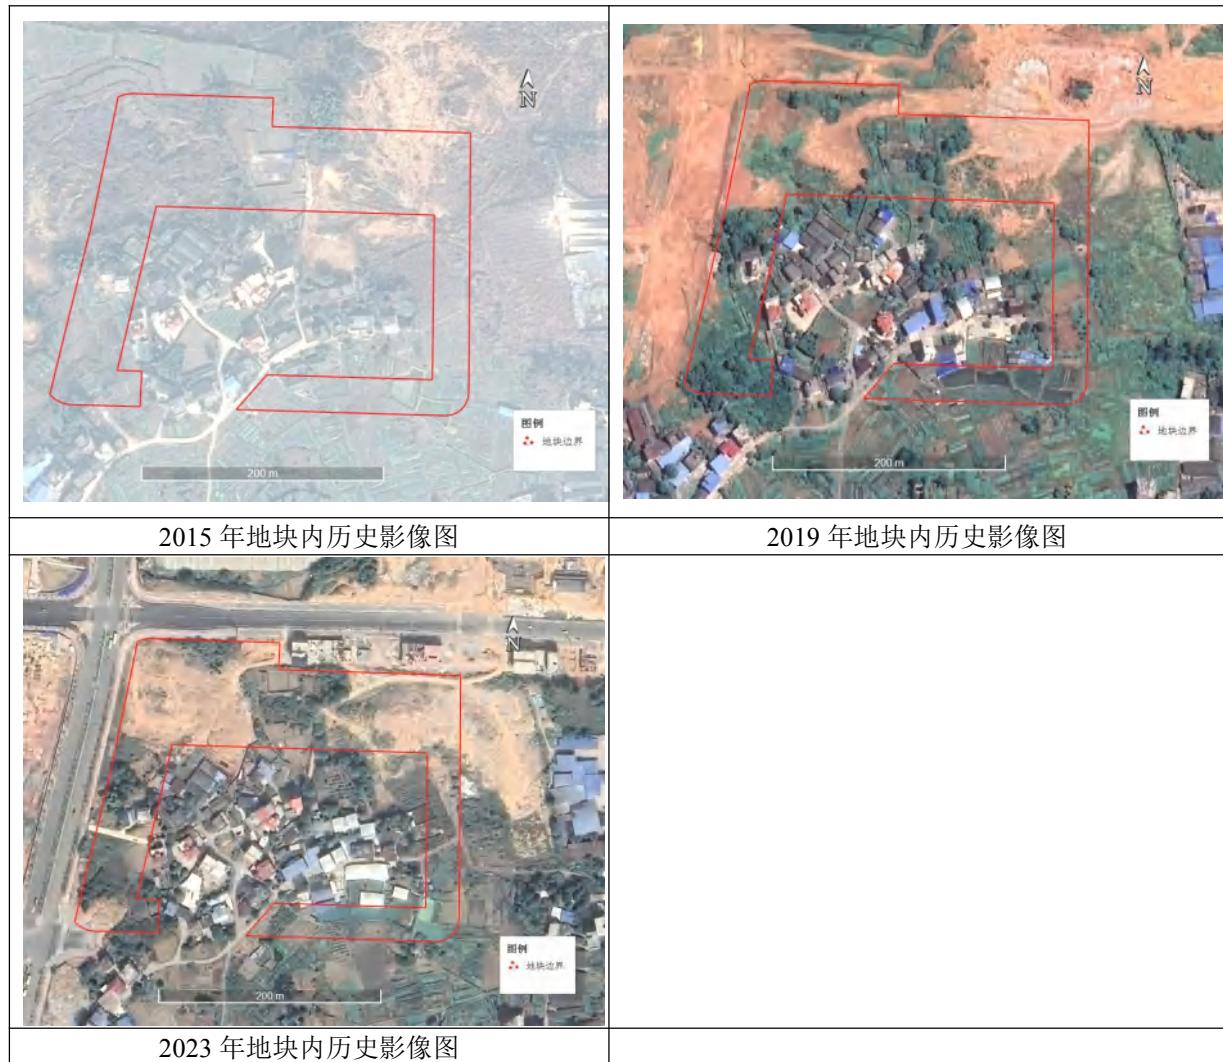
图 3.3-3 地块内历史影像图

根据收集到的 2015 年~2023 年历史卫星影像及地块相关资料，2015 年前，蓝山县经开区 E17-1 地块范围内主要为耕地、荒地、居民点；2019 年地块西、北两侧开始修建公路，地块内西北侧农田变为荒地，对比见图 3.3-3；2015 年至 2023 年期间地块利用方式无明显变化。地块历史沿革中未发现有任何工业生产和规模化养殖等产业，地块内也无环境污染事故发生和工业固废堆放。

地块不同历史时期卫星影像及环境变化情况见下图 3.3-3 所示，该地块卫星影像图片最早可溯源至 2015 年。

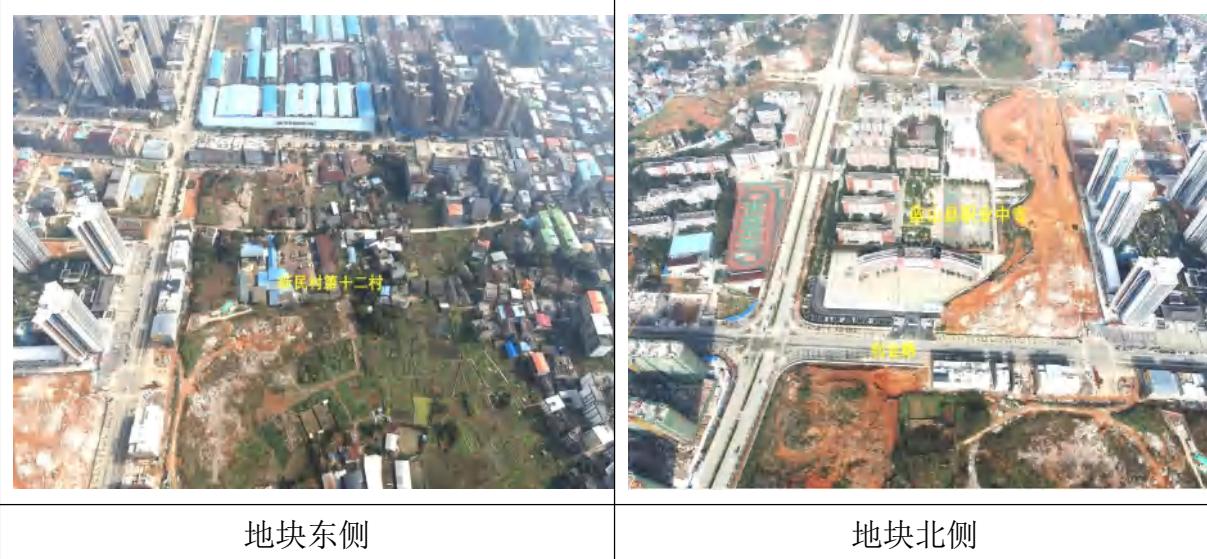
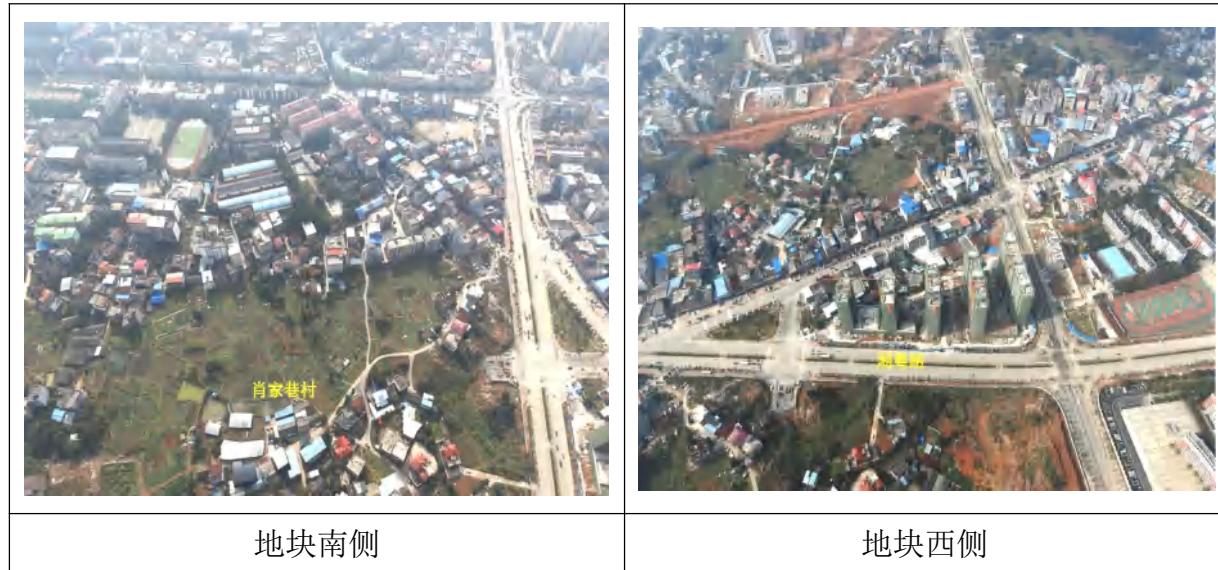
图 3.4-1 相邻地块现状图

根据前期资料收集、历史影像分析和人员访谈可知，地块东侧现状为荒地和耕地，最近的建筑为蓝山县金霞木竹加工厂，距离地块东侧边缘约 80 米；南侧现状为肖家巷和耕地，最近的建筑距离地块南侧边缘约 10 米；西侧现状为湘粤路、廖家村，最近的建筑距离地块西侧边缘约 120 米；北侧现状为居民区、创业路、蓝山县职业中专，最近的建筑距离地块北侧边缘约 6 米；通过卫星历史影像分析以及结合人员访谈信息得知，2019 年以前地块西侧和北侧为农田，于 2019 年开始修路，2022 年后分别为湘粤路、创业路，其余相邻地块均未发生明显变化。相邻地块现状见下图 3.4-1 所示，相邻地块历史影像及环境变化过程见下图 3.4-2 至 3.4-4 所示。

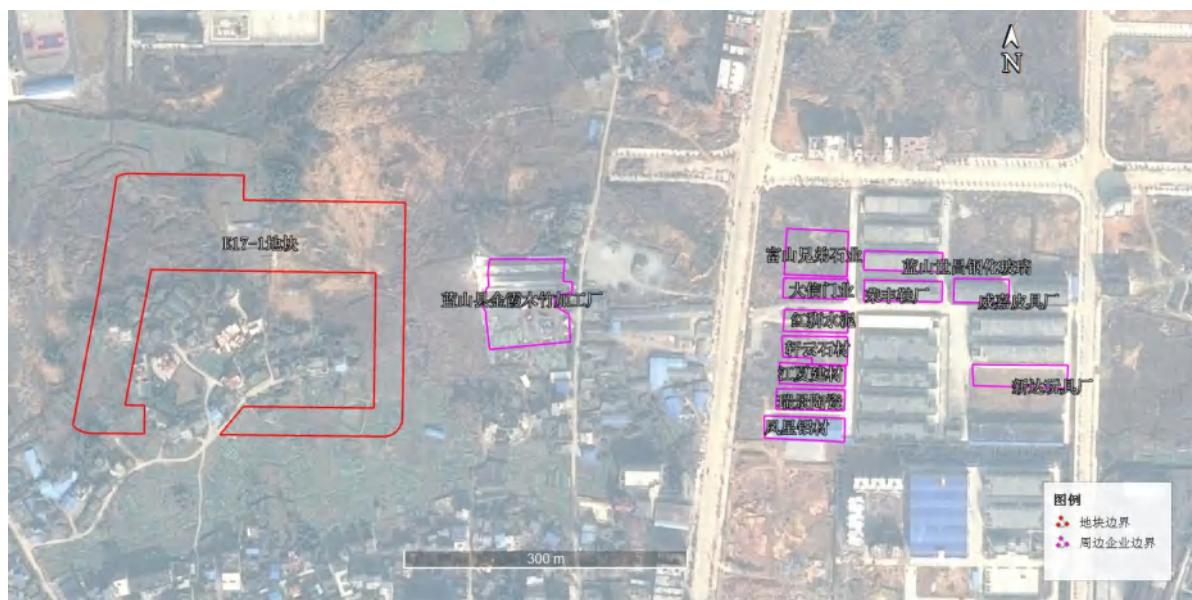
图 3.4-5 2015.01 周边工业企业历史影像分布图

周边 1km 范围内存在工业园，位于东侧 350m 的蓝山县宏泰工业园，该工业园于 2015 年前已建成，占地面积约 118 亩，园区内企业主要涉及家居装修业和服装业，生产工艺比较简单，对周边环境影响较小。周边企业基本情况详见表 3.4-1，周边企业历史影像详见图 3.4-5 至 3.4-7 所示。

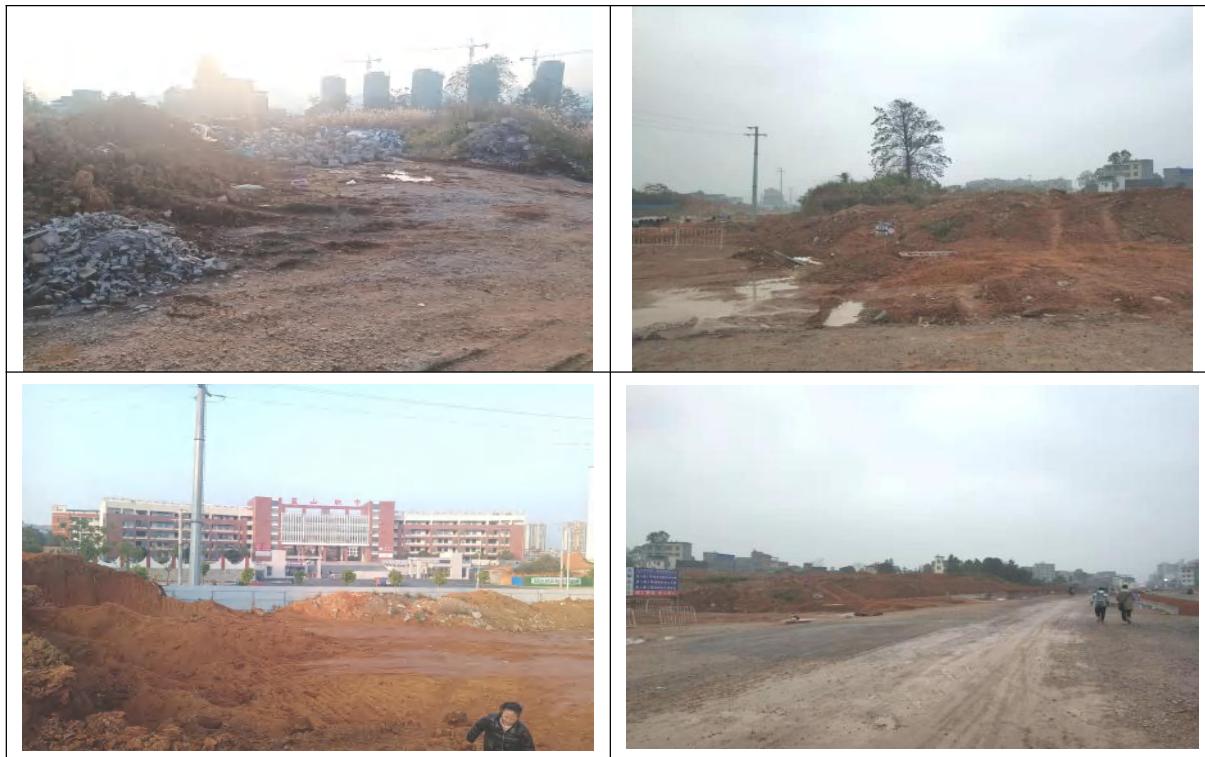
图 4.3-1 现场踏勘照片

为了更好的判断地块的现状情况，我公司于 2023 年 12 月 22 进入调查区域进行现场踏勘，至现场踏勘时间为止，该项目地块内大部分处于闲置状态，南侧为耕地，仅西侧有 2 户住宅，东北侧空地上有建筑垃圾堆存

的情况，地块内未发现明显污染痕迹；根据调查，地块周边工业企业，主要从事木材加工、家居装修业和服装业，生产工艺较简单。现场踏勘照片如图 4.3-1 所示。

(3) 加强对地块的环境监督，将地块内建筑垃圾进行清除，在该地块后续开发过程中，保护地块不新增外界人为污染，杜绝出现废水、固废等倾倒现象。

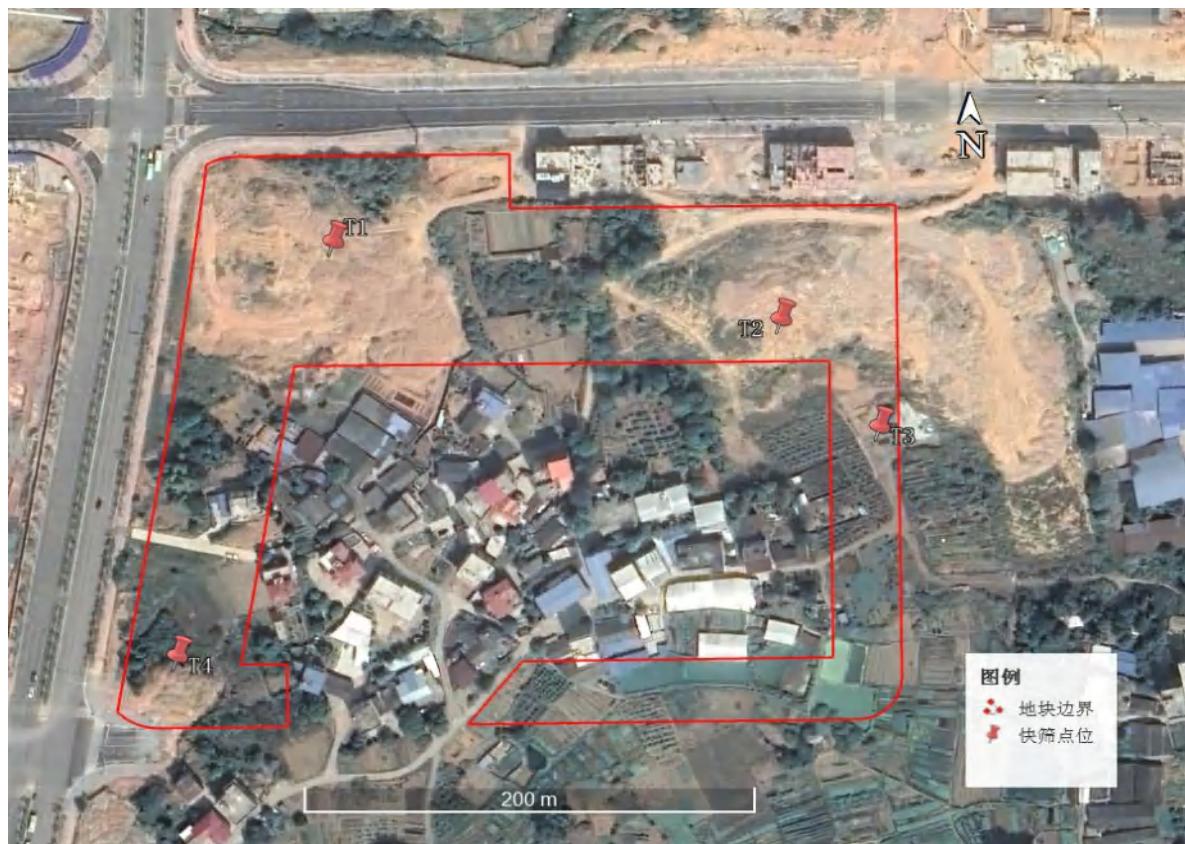
图 4.4-1 现场踏勘快速测点分布图

点位布设一般要遵循全面性、代表性、客观性、可行性、连续性原则。我单位采用系统随机布点法，为了更好的判断地块中的土壤现状情况，我项目技术人员根据《建设用地土壤污染状况调查技术导则》(HJ25.1-2019)的技术要求，结合场地现场实际情况，采用系统随机布点法，通过使用现场快速测定仪器 XRF（手持式土壤重金属分析仪浪聲 TrueX700，该仪器内置标准片，开机免校准）进行快速测定现场四周表层土壤，用以辅助判断项目地块土壤污染状况。

现场踏勘快速测点分布图见图 4.4-1、现场快速检测见图 4.4-2，现场快速测定仪参数表见表 4.4-1。

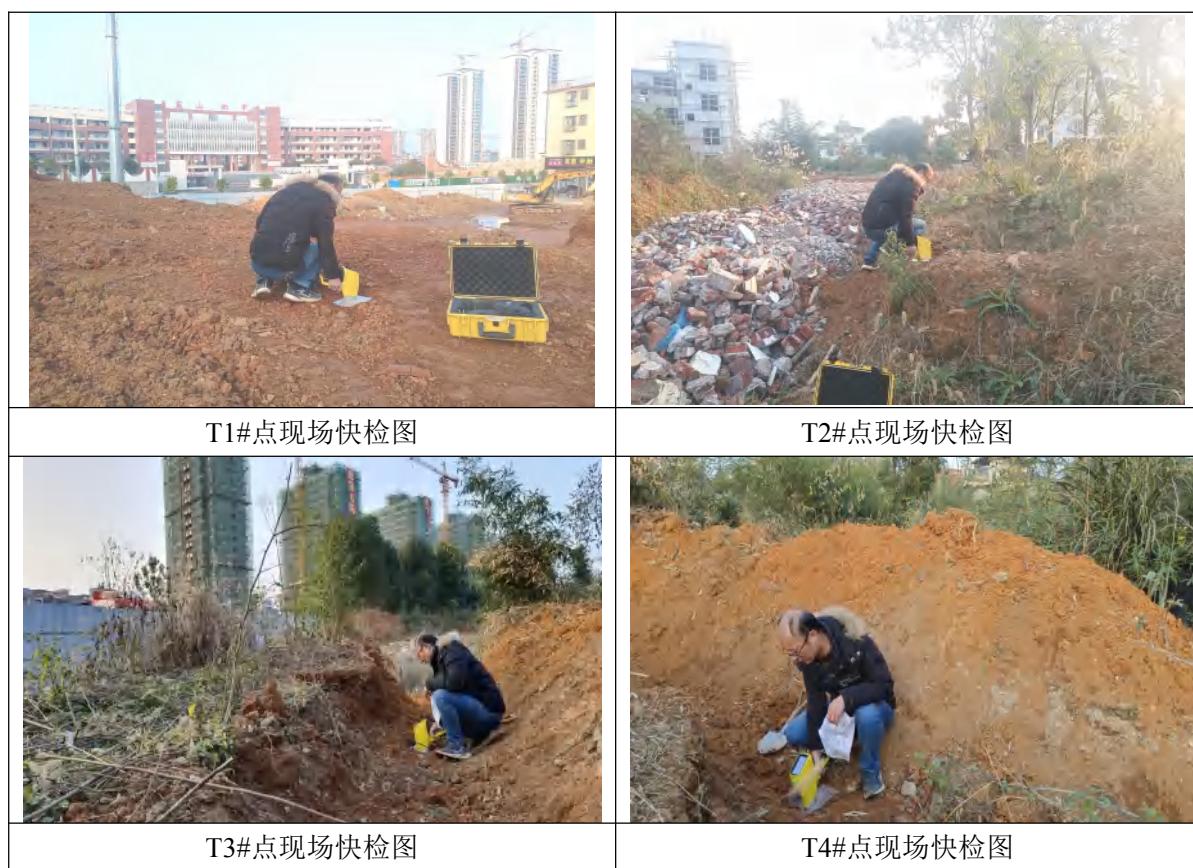
图 4.4-2 现场快检图

- 1、当登录后仪器会自动加载应用曲线与参数, 直接进入测试界面。
- 2、为保证检测数据的准确性, 每次开机检测之前需对仪器进行一次自检, 手掌紧握仪器手柄, 然后将仪器的测试窗口紧贴在仪器配备的 316 标准样品块和土壤成分分析标准物质 GSS-20 测量标样物体的表面, 使得测试窗口与标样物体充分接触, 然后按下扳机, 仪器的辐射指示灯交替闪烁, 测量过程中保持仪器与标样的接触, 不随意晃动仪器, 直至仪器测试结束。
- 3、自检完成后开始标准样品检定, 同自检步骤相同, 等待仪器自动分析后自行停止, 数据分析完成, 确定在标准样品数值的范围内, 完成检定。
- 4、完成检定后开始样品测量, 并记录数据。
