# 永州市荣盛公司（原火柴厂）拟出让地块

## 土壤污染状况初步调查报告

编制单位：湖南博然环保科技有限公司

二〇二四年十一月

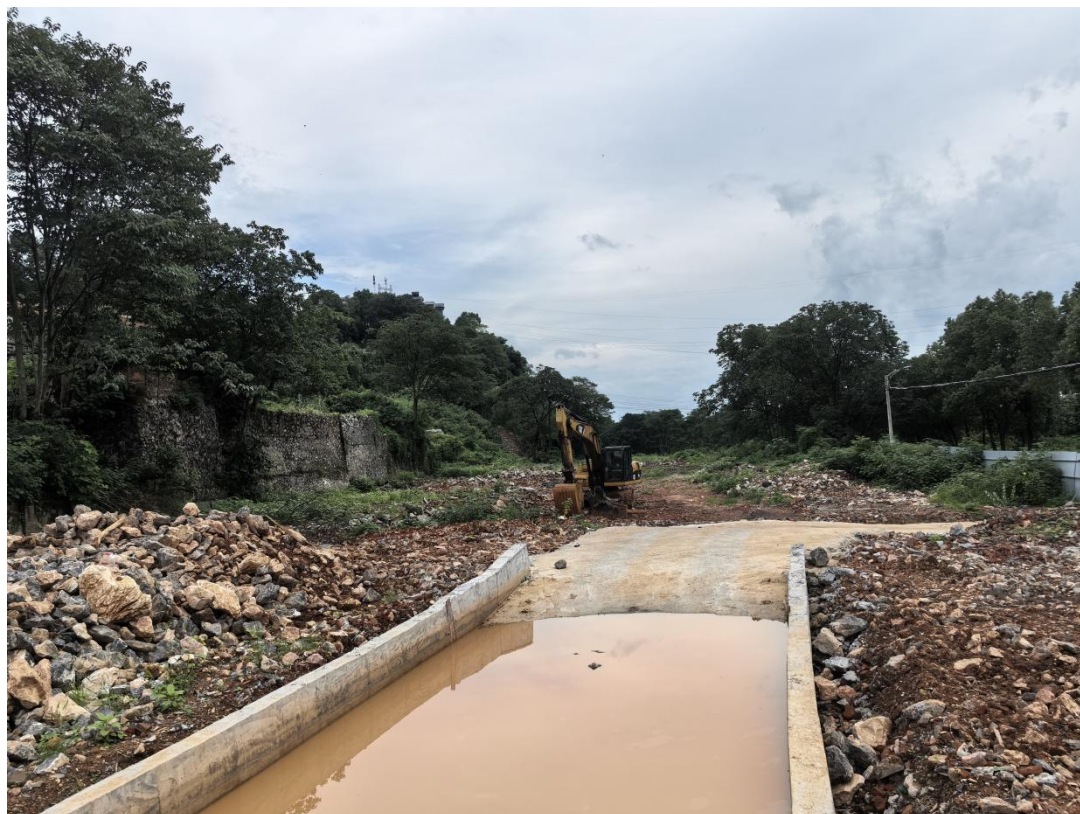
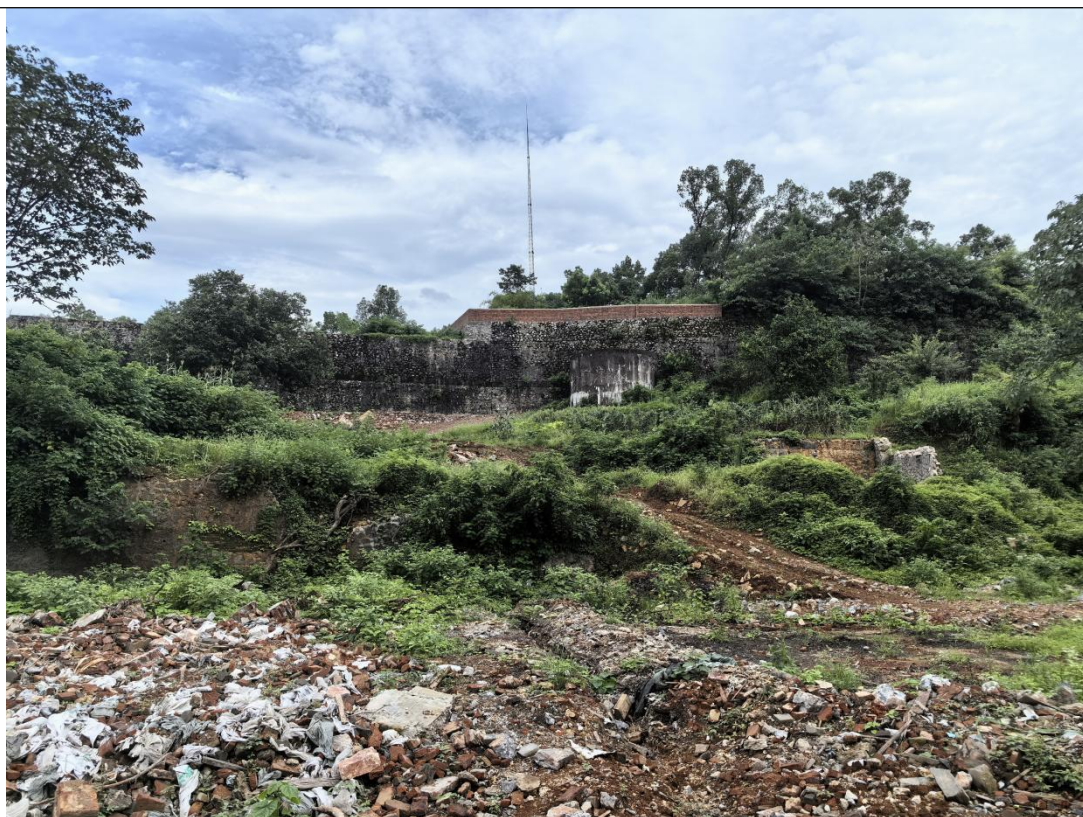
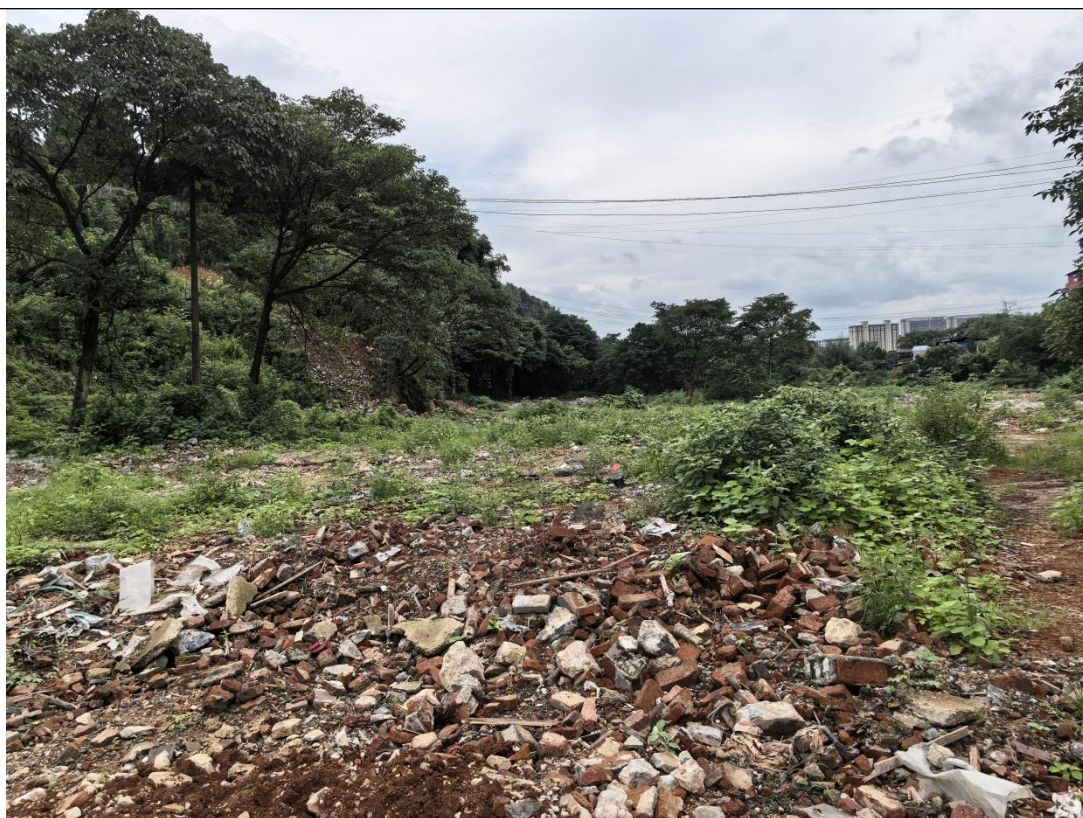
图 3.3-1 地块内现场照片

我司项目组人员于 2024 年 7 月对项目地块进行了现场踏勘，至现场踏勘时为止，地块内建筑物已拆除，有少量建筑垃圾未清运，部分区域有少量植被覆盖。踏勘期间地块部分区域照片见下图。

地块现状（北往南视角）

地块内现状（西往东视角）

地块现状照片（南端区域）

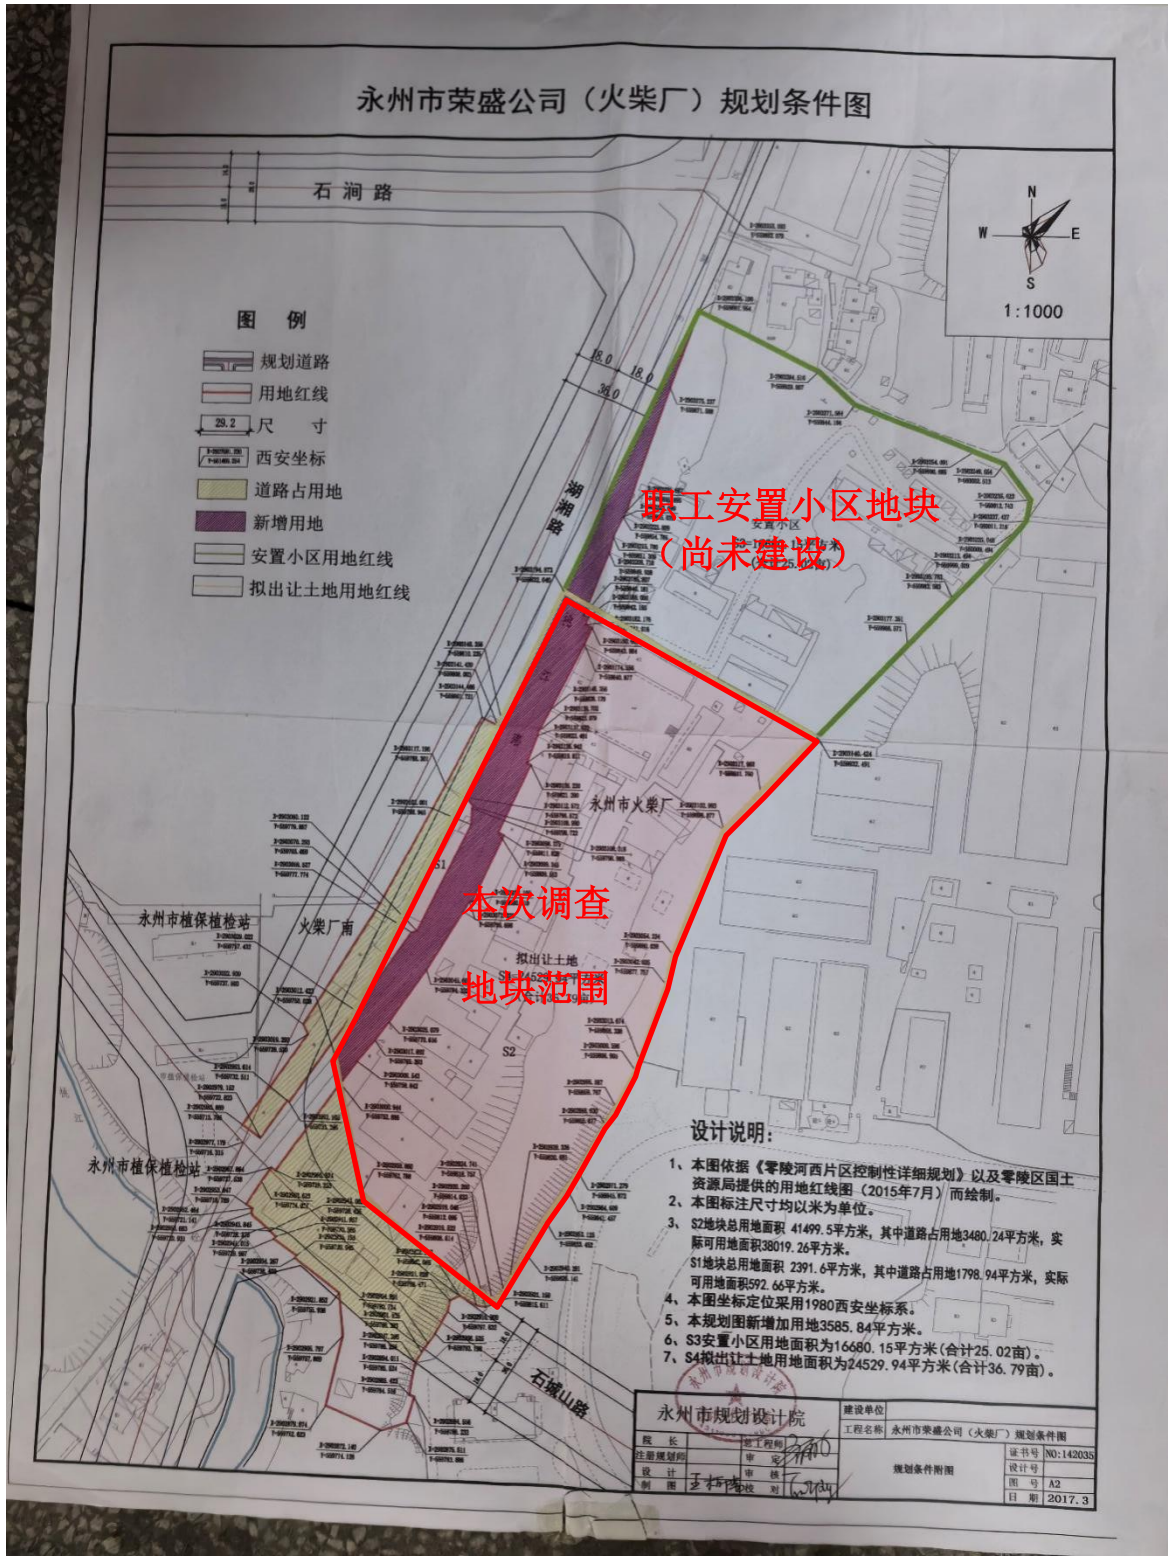
图 3.3-2 火柴厂地块示意图

根据该会议精神，永州市荣盛公司（原火柴厂）地块置换后调整为南北两个区块，其中北部区块总面积为16680.15m<sup>2</sup>，由原永州市荣盛公司（原火柴厂）用地北部生活区范围及西部少量的桃江路区域；南部区块总面积为24529.94m<sup>2</sup>（本次调查地块），由原永州市荣盛公司（原火柴厂）南部大部分生产区（约20973.6m<sup>2</sup>）、少量的西部紧邻的现状桃江路区域（约3521.34m<sup>2</sup>）及原永州市荣盛公司（原火柴厂）桃江路西侧北部区域临路零星区域（约35m<sup>2</sup>），另外将原永州市荣盛公司（原火柴厂）桃江路西部区域地块大部分（约1808.7m<sup>2</sup>）由零陵区政府收储用于修建

根据以上精神，永州市荣盛公司（原火柴厂）置换后地块北部区块已办理了产权转让手续，拟用于永州市荣盛实业发展总公司（原火柴厂）职工安置小区建设；南部区块拟作为居住及商业用地出让，地块变化示意详见下图。

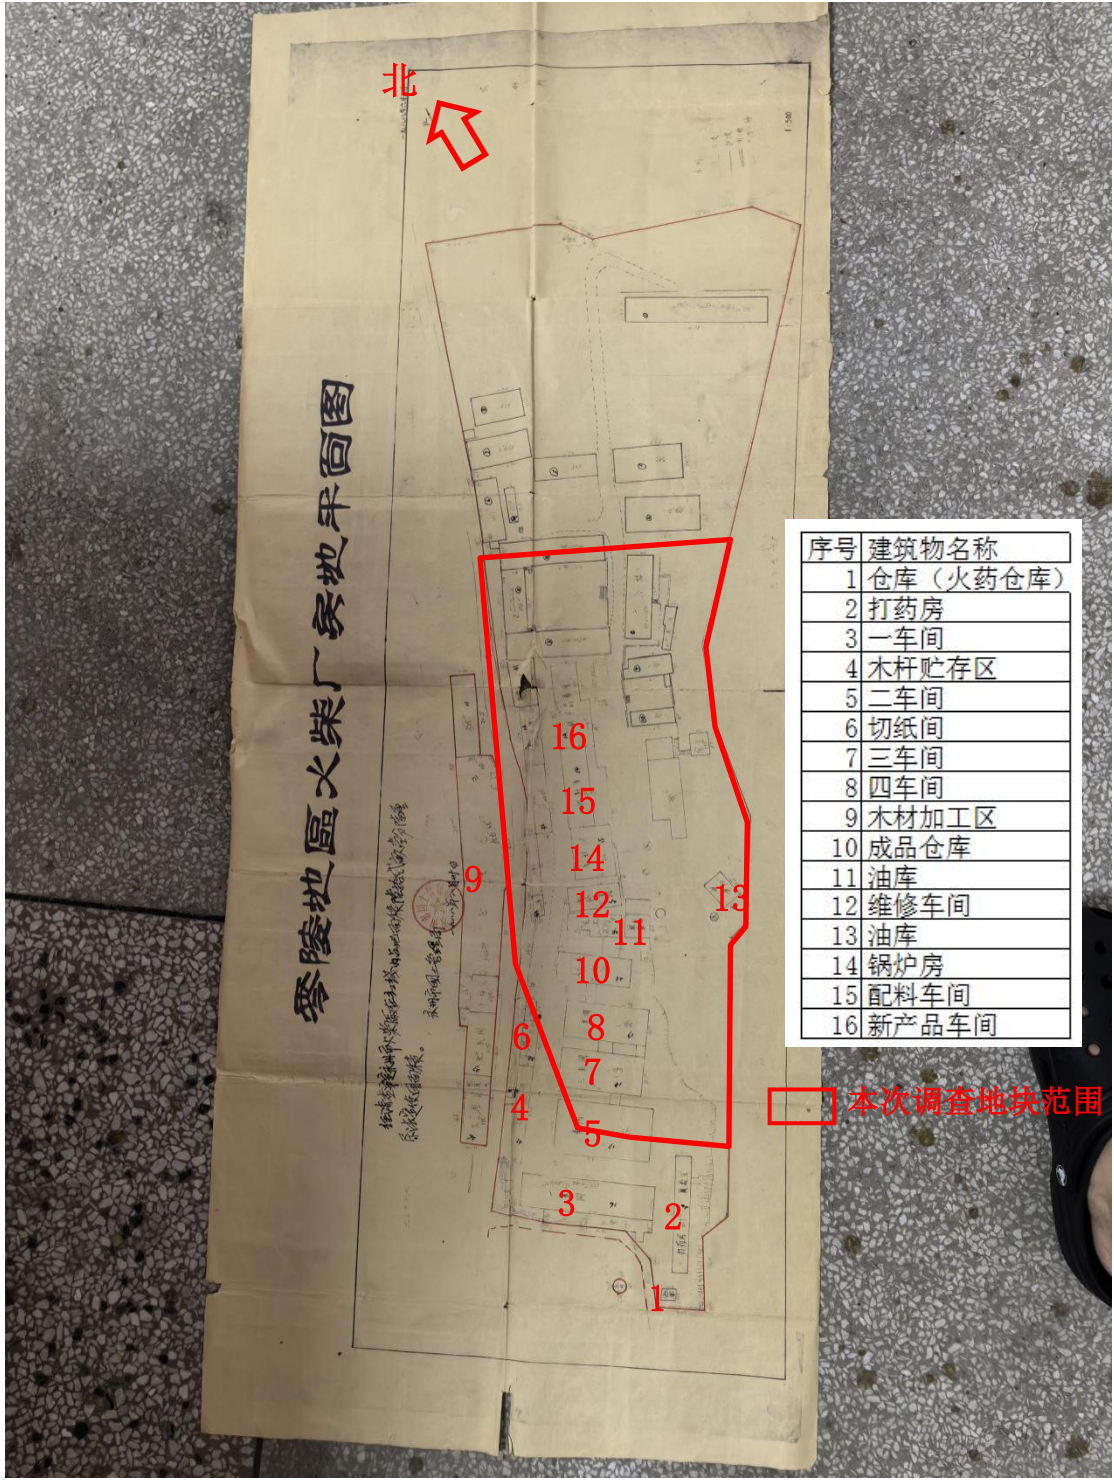
图 3.3-4 火柴厂区平面布局图图(高强  
主要生产构筑物及主要用途详见下表。

序号	建筑物名称	用途
1	仓库（火药仓库）	主要贮存氯酸钾、氧化铁粉、硫磺、红磷、三硫化二锑等原料

2	打药房	用于火柴头和火柴盒药的研磨
3	一车间	生产车间
4	木杆贮存区	成型木杆贮存区
5	二车间	生产车间
6	切纸间	火柴盒侧面摩擦用纸分切
7	三车间	生产车间
8	四车间	生产车间
9	木材加工区	用于原木贮存、木杆制作等
10	成品仓库	产品仓库
11	油库	石蜡、松香等仓库
12	维修车间	设备维修
13	油库	石蜡、松香等仓库
14	锅炉房	设置有 1 台柴火炉用于供热
15	配料车间	用于火柴头、火柴盒药的配置
16	新产品车间	用于新产品配置

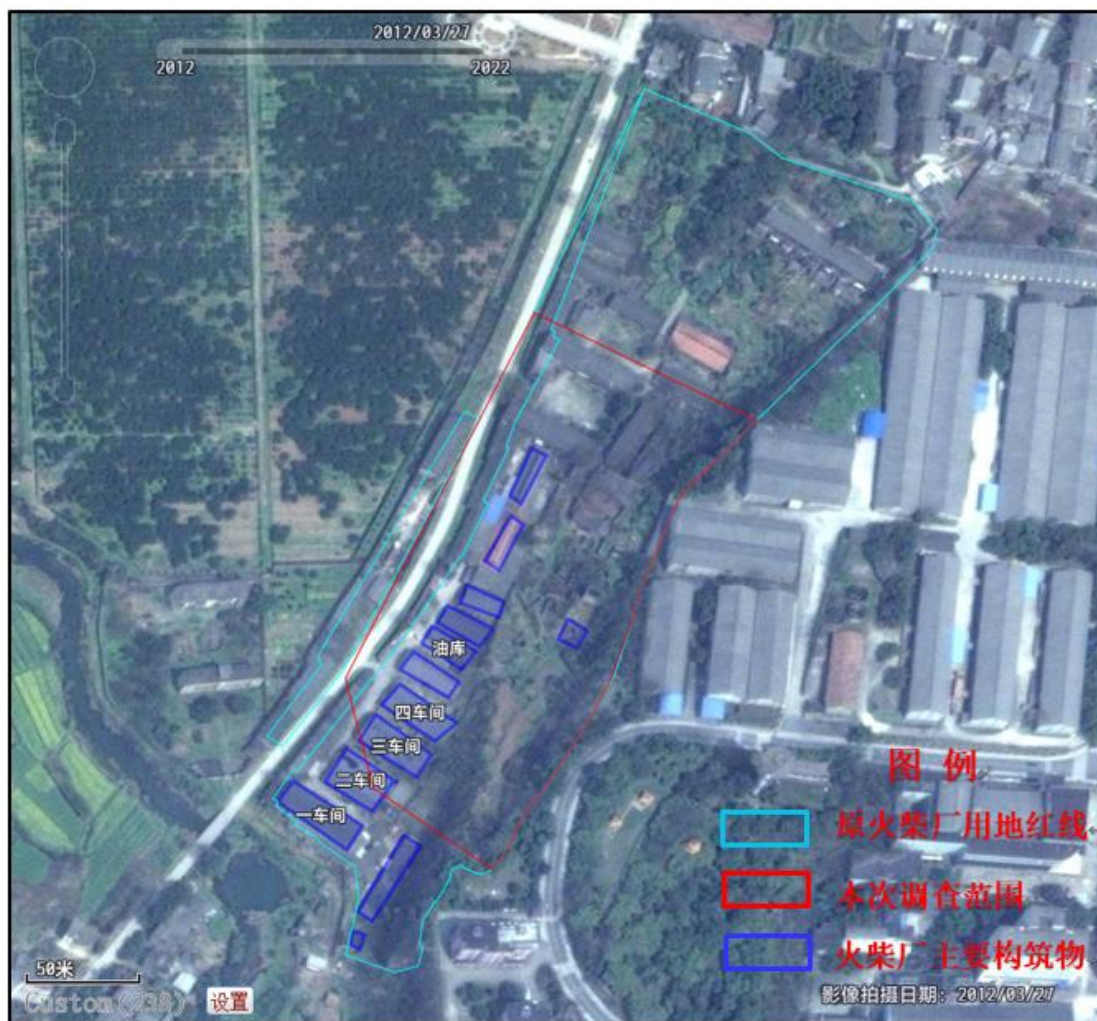
图 3.3-5 本次调查范围与原火柴厂范围示意图

综合以上，本次调查地块范围内永州市荣盛公司（原火柴厂）生产运行过程中对地块土壤污染影响最大的区域为四处生产车间、配料间、油库和锅炉房，对照《建设用地土壤污染状况调查技术导则》（HJ25.1-2019）中污染因子选取原则及附录 B 常见地块类型及特征污染物污染因子包括锑、石油烃等。

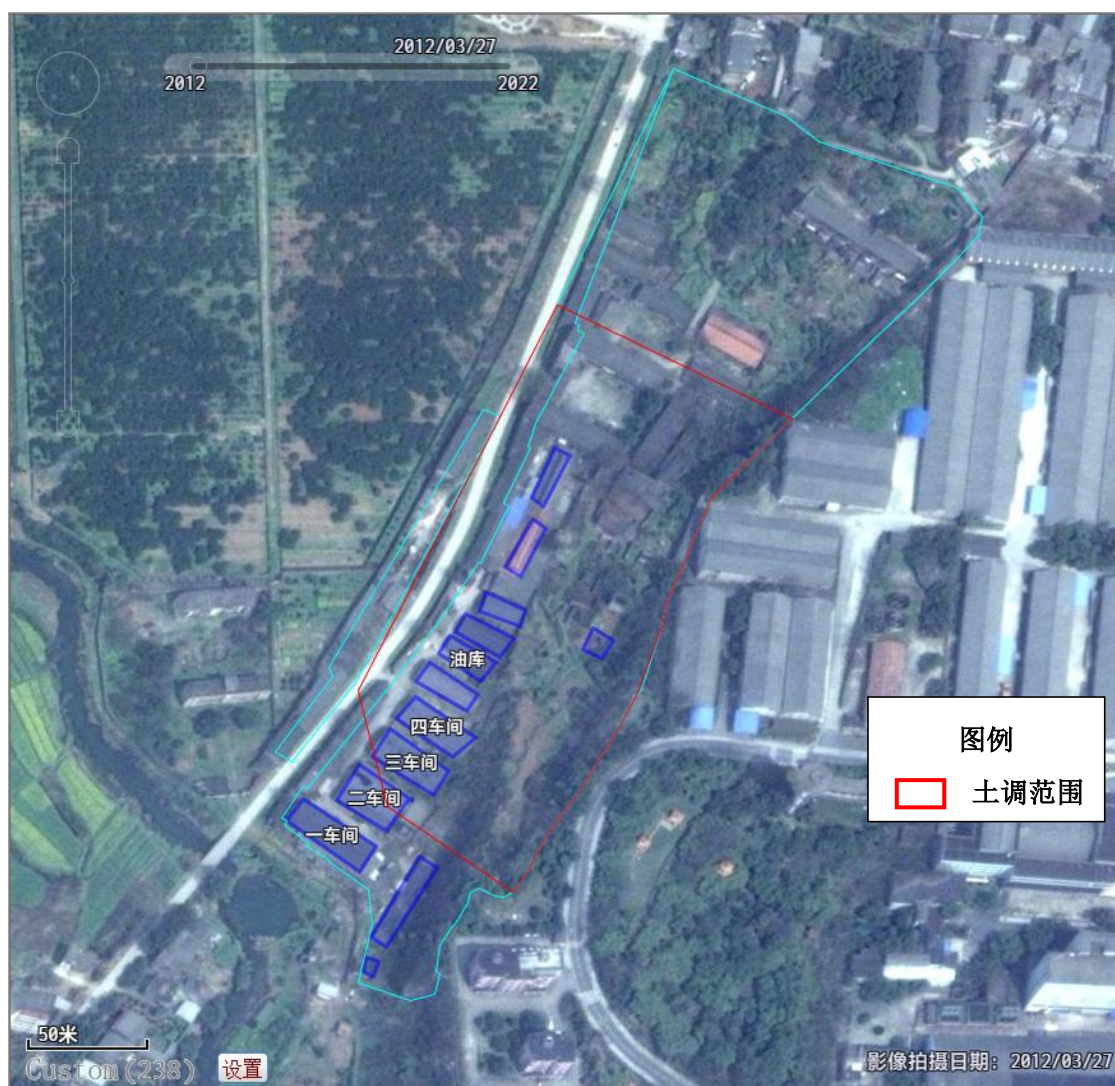
图 3.3-6 地块历史卫星图（2012.3.27）

从 2012 年卫星影像中可以看出，2012 年地块范围内基本与收集到的火柴厂 1988 年绘制的平面图一致，场内建筑物等基本维持原状。

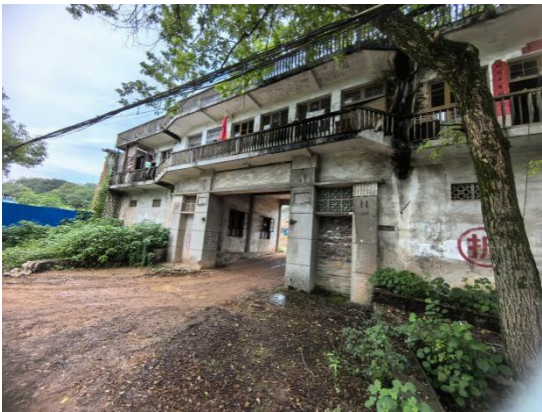
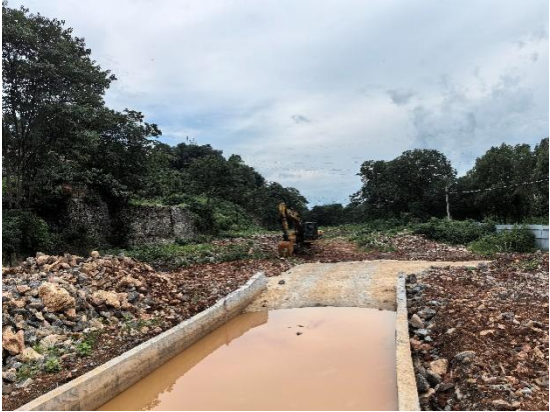
根据现场踏勘，地块原为永州市荣盛实业发展总公司（火柴厂），该企业始建于1969年，1996年停产，2004年因资不抵债被零陵区人民法院宣布破产，破产后场内生产设备及物料已全部拆除或清空，调查地块范围内建筑物除原厂大门尚未拆除外，其他建筑物已于2024年2月份拆除完成，场内现状详见下图。

原厂大门

场内现状

经咨询零陵区工业企业改制服务办公室管理人员，在厂房拆除过程中，未发现异味，也未发现有物料遗弃或土壤异味等现象。

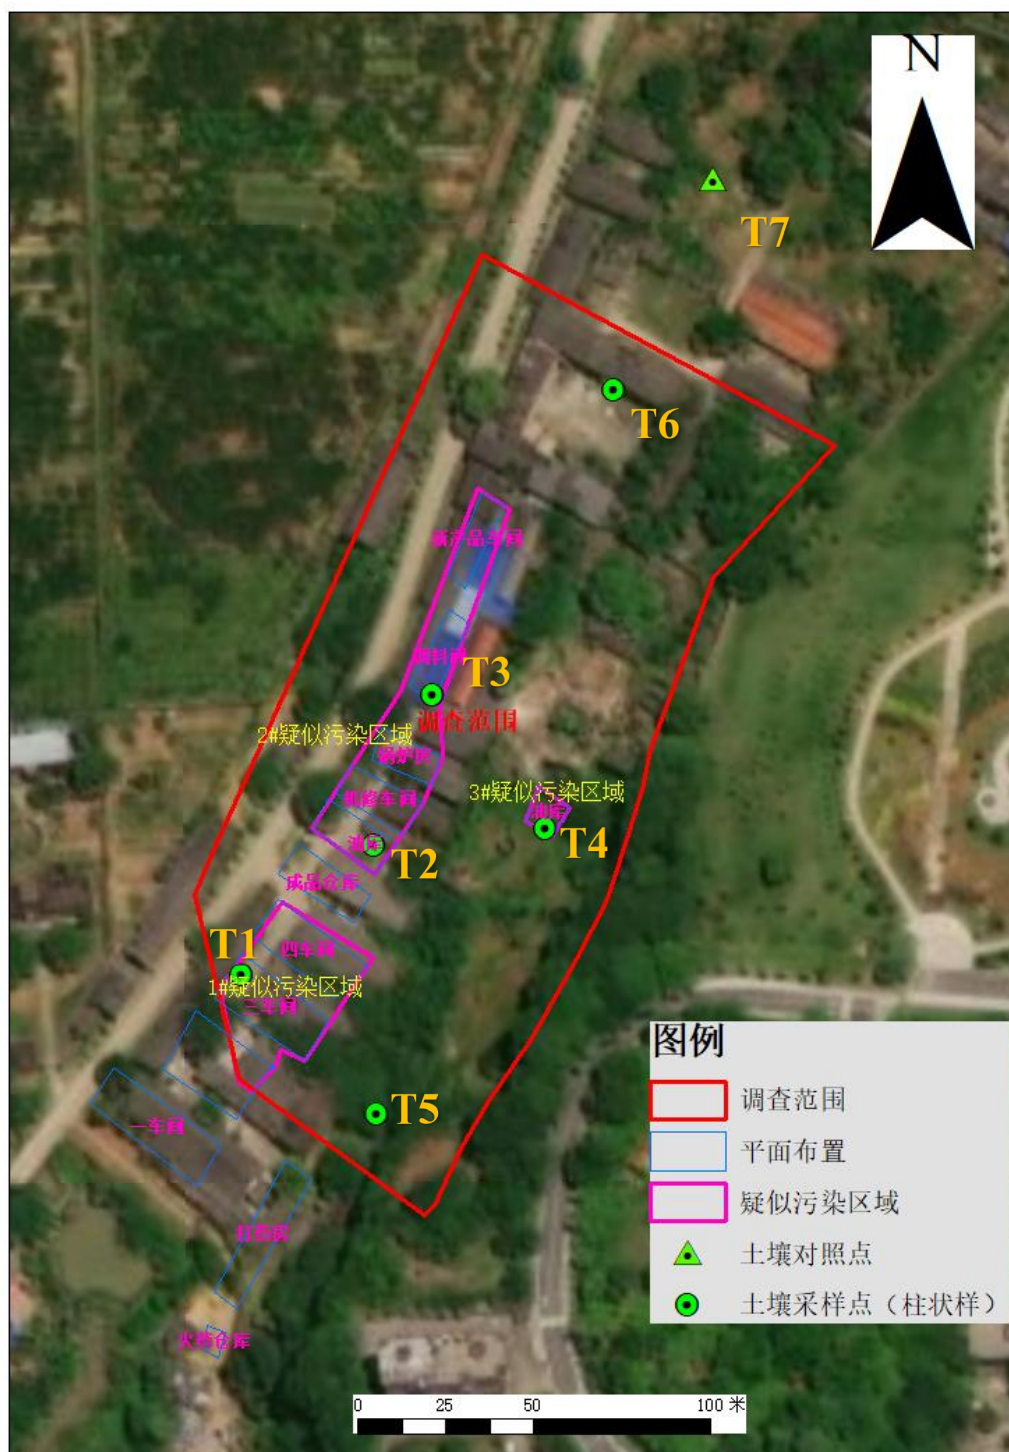
图 4.2-4 采样点位布置示意图

所属区域	名称	坐标 (°)		采样类型	样品数量
		经度	纬度		
疑似污染区域	T1 原三车间	111.604509	26.231334	柱状样	每个采样点 3 个（0~0.5m、0.5~2.5m、2.5~4.5m 各 1 个），不同性质土层至少采集一个土壤样品。同一性质土层厚度较大或出现明显污染痕迹时，根据实际情况在该层位增加采样点。
	T2 原西侧油库	111.599285	26.234839	柱状样	
	T3 原调料间	111.599666	26.235169	柱状样	
	T4 原东侧油库	111.599832	26.235555	柱状样	
其他区域	T5 原二车间西侧区域	111.600154	26.235209	柱状样	
	T6 原办公楼	111.599668	26.234477	柱状样	
场外对照点	T7 原生区空地	111.600559	26.236851	表层样	剔除表层腐殖土后，在 0~0.2m 取样
