# 湖南省毛俊水库工程

## 蓄水阶段环境保护验收调查报告

2022年1月

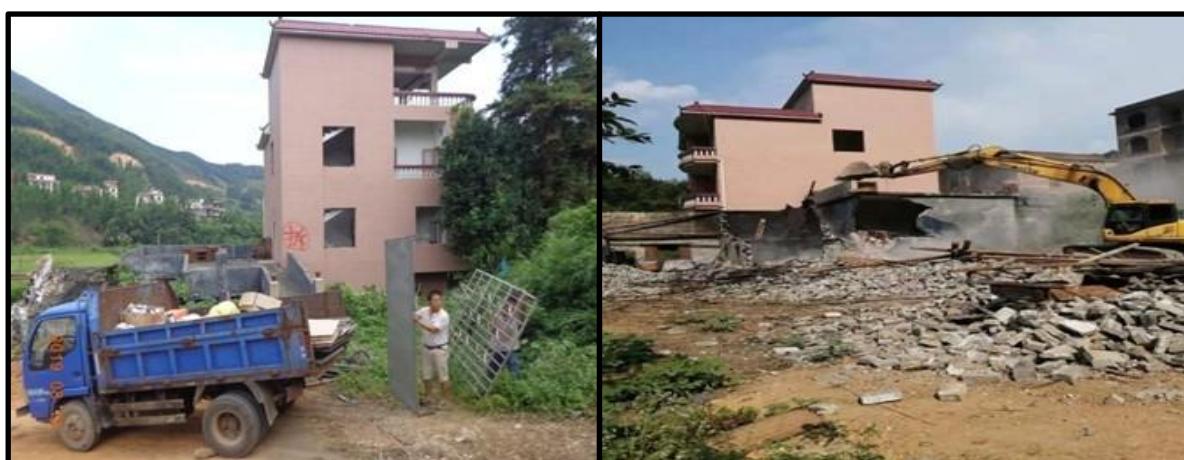
图 2.4-1 移民搬迁现场

淹没影响区规划搬迁安置人口 670 户 2380 人，核定搬迁安置 717 户 2540 人。后靠安置 2 户 4 人已在库区淹没线以上完成安置；投亲靠友的 1 户 3 人在蓝山县城购房安置；安置点集中安置 714 户 2533 人完成宅基地建房安置。

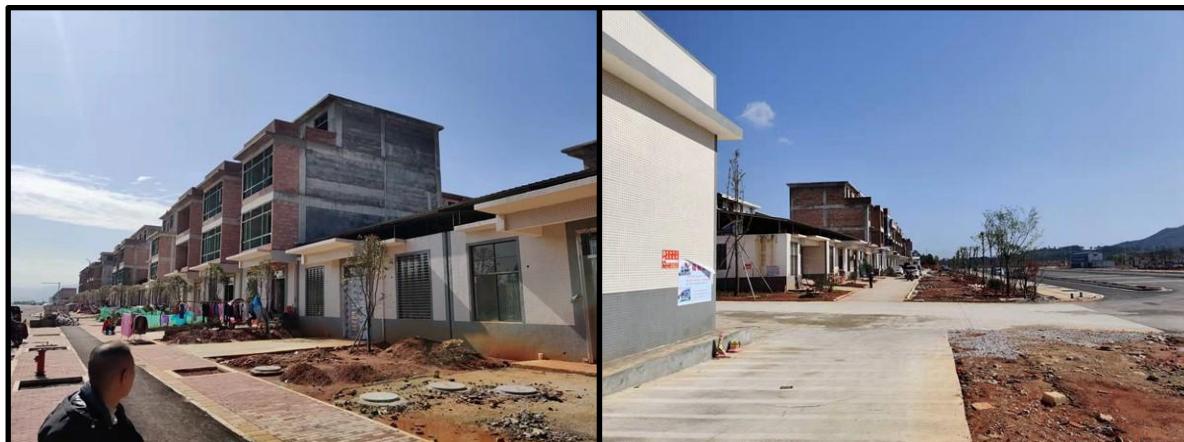
图 2.4-2 移民安置点

2021 年 2 月，蓝山县人民政府组织移民抽签选房后陆续搬迁入住，截止 2021 年 8 月，城郊集中安置点已搬迁入住 684 户 2389 人（673 套房），其中 292 套移民房正在自建二三层。另有 137 户 510 人（137 套房）在广东、永州务工、经商，暂时不需要到安置点常住。

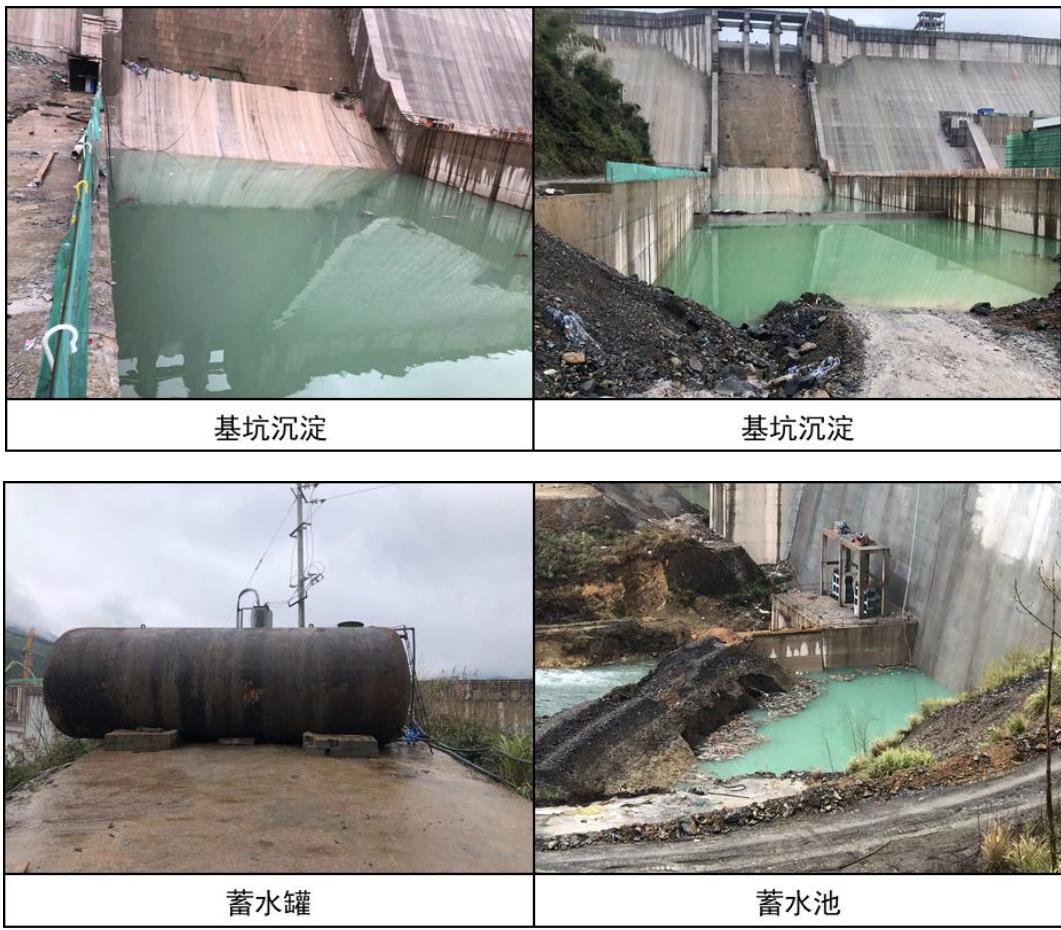
图 5.1-1 基坑排水处理措施现场照片

大坝基坑废水来源主要为雨水、地下涌水、混凝土养护用水、制浆废水、导流洞施工废水和少量施工用水。基坑排水大部分都汇集在基坑内，与围堰渗水、自然降水混合后，污染物浓度一般较低，经基坑沉淀后，抽水至大坝左岸蓄水罐，用于大坝仓面混凝土浇筑施工（夏季高温喷雾、仓面冲洗、冲毛），在大坝上游修建蓄水池，对施工用水进行沉淀处理。未外排，对周围环境未造成污染。

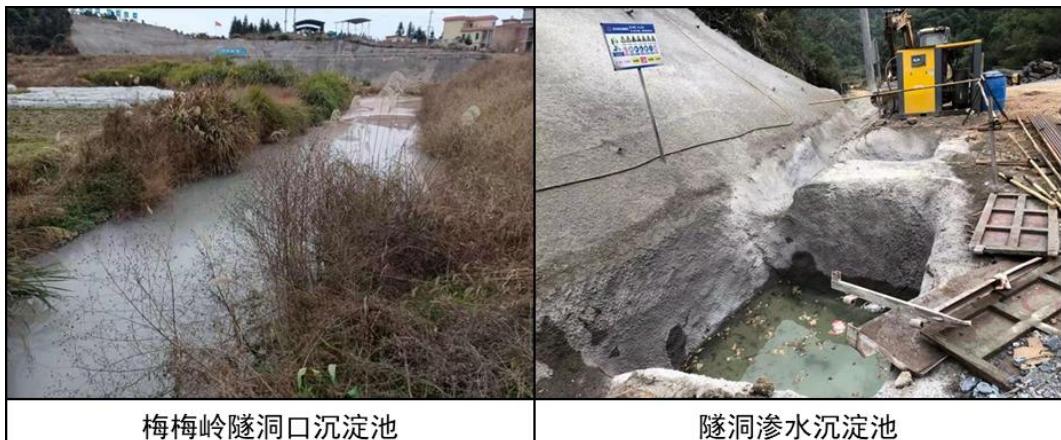
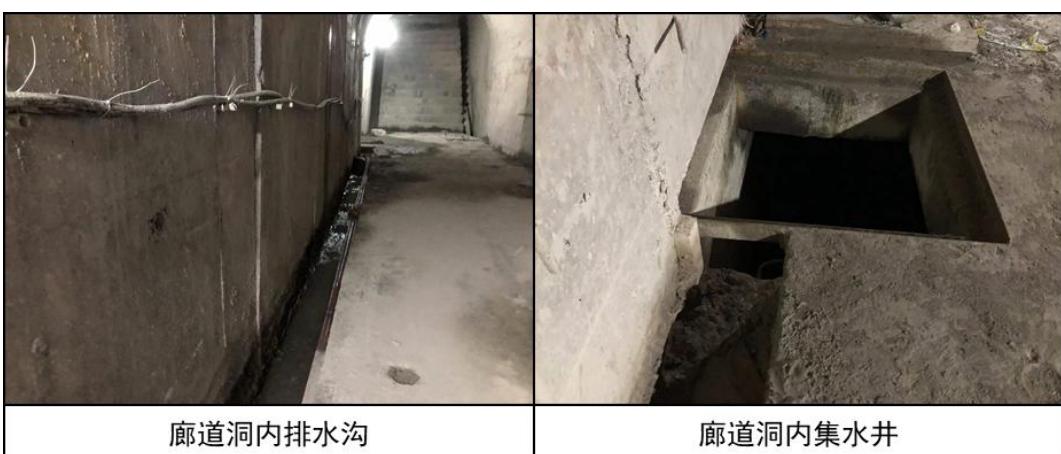
图 5.1-2 洞室排水处理措施现场照片

施工洞室主要位于灌区工程，主体工程施工中已经考虑清污分流，排水量已相对不大；洞室开挖施工过程中，采取的是边施工边衬砌的方式，其排水为间歇性，单处洞口排水量较小，且具有不确定性。大坝廊道洞内设有排水沟、集水井、采用水泵分级抽出的方法，将廊道内施工用水排至消力池沉淀，经沉淀处理后用于溢流面混凝土施工。施工洞室产生的生产废水不外排，对周围环境不产生污染。

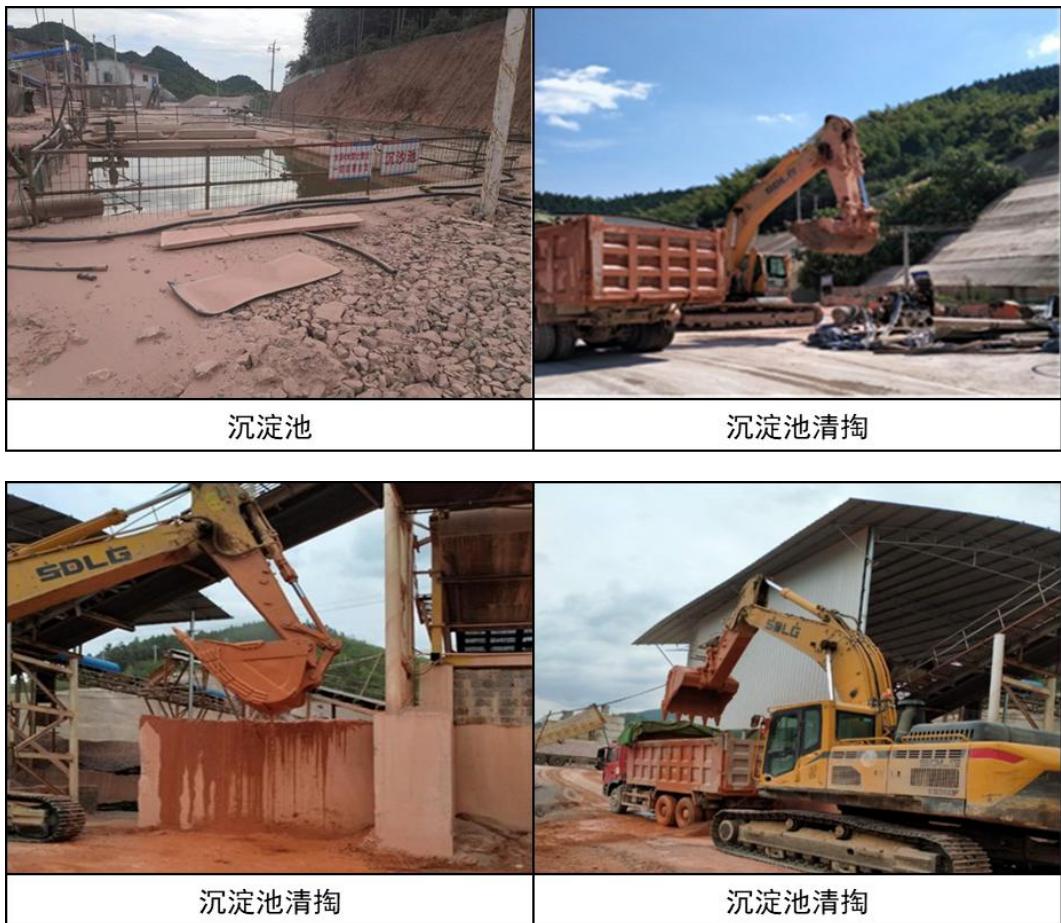
图 5.1-3 混凝土系统废水处理措施现场照片

混凝土系统废水采取三级沉淀池对废水进行沉淀处理，对处理后的水进行回收处置，处理达标的清水全部回用于混凝土拌和生产，不外排，并且定期对沉淀池进行清掏。

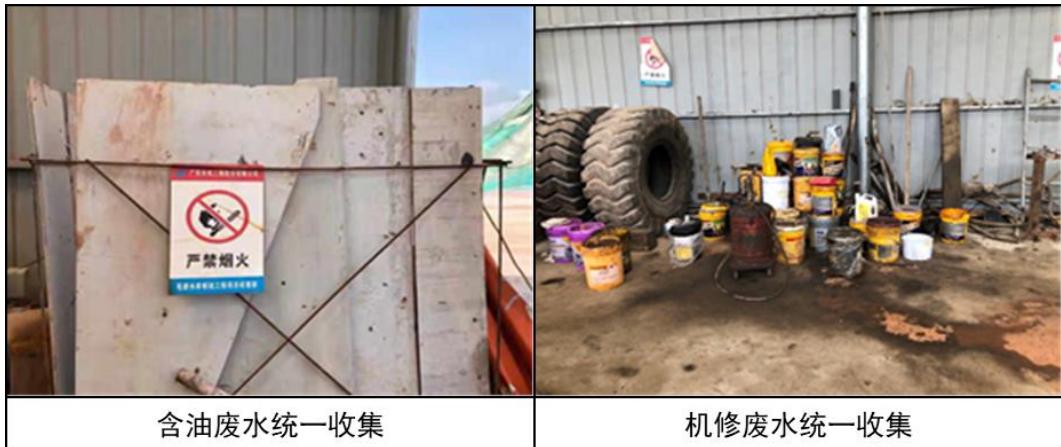
图 5.1-4 含油废水处理措施现场照片

含油废水的主要来源是机械修配厂，主要为机械进行修配和汽车保养过程中产生的废水，将含油废水采用小型隔油池处理，处理后的含油废水回用于洒水降尘。处理后废油由机修油桶统一收纳存储，并设置警示牌，用于施工场地设备维修润滑。

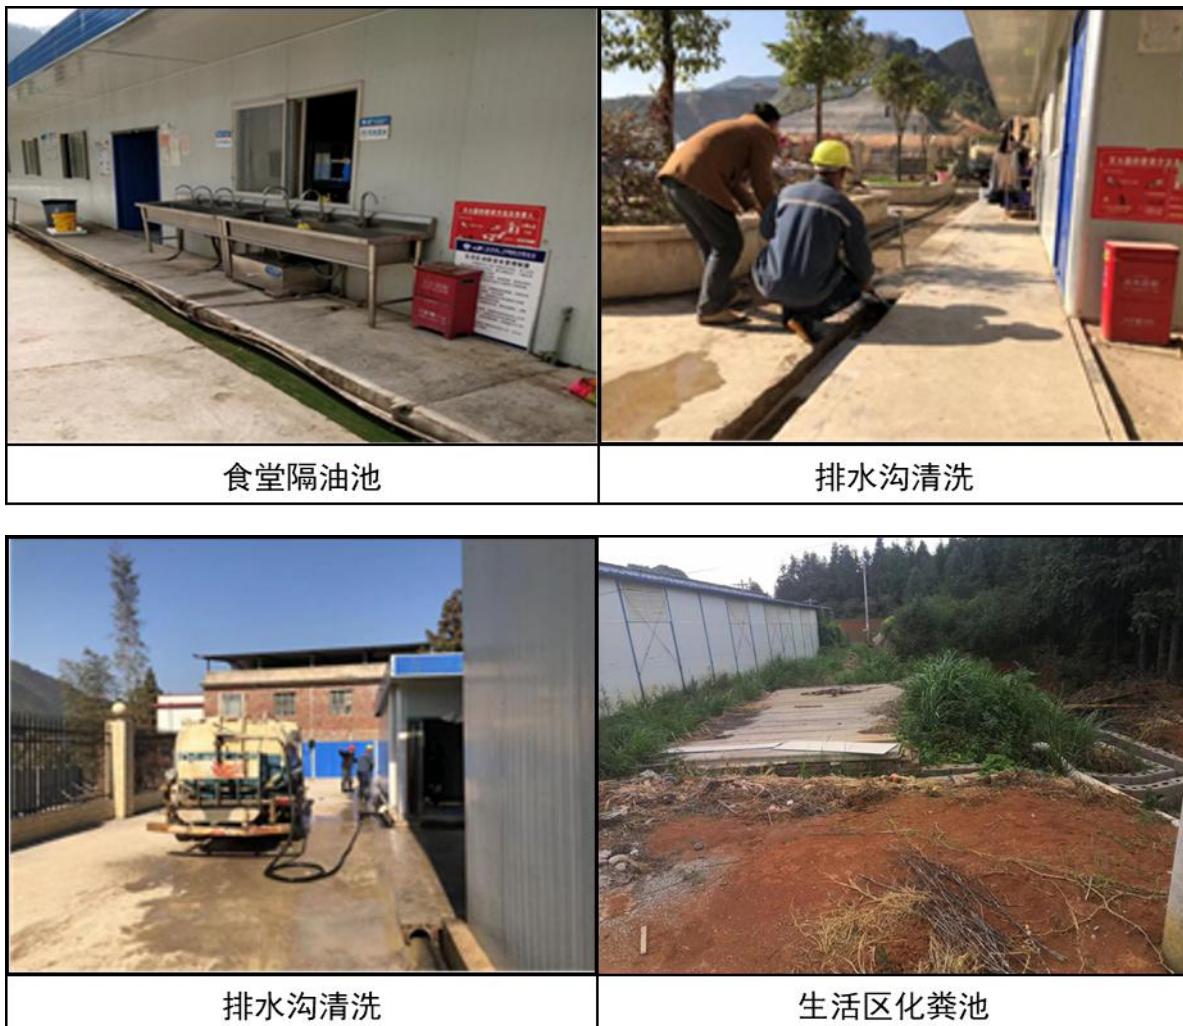
图 5.1-5 生活污水处理措施现场照片

采取的措施主要包括：①在各生产区域和施工场地设置环保厕所，施工生活营地和其他临时生活区生活污水集中收集，定期由当地污水厂回收处理。②食堂设隔油池、沉淀池，食堂污水经隔油池、沉淀池后集中收集，定期由当地污水厂回收处理。③定期对排水沟、隔油池、沉淀池等进行维护和清理，将清理的污物运至环保部门指定的垃圾填埋场。

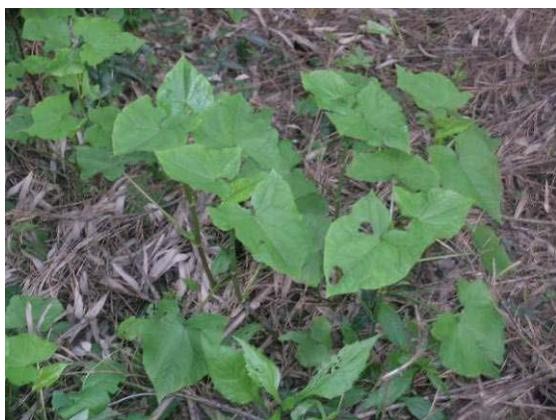
环评阶段在评价区内调查发现国家Ⅱ级重点保护野生植物金荞麦(*Fagopyrum dibotrys*)，集中分布于漕溪村附近毛竹林林下及河岸岸边的阴湿处。其中漕溪村附近的毛竹林下发现8丛，长势良好；漕溪村附近的俊水岸边发现1丛，生长不良。9丛金荞麦均位于水库正常蓄水位以下，会受到水库淹没影响。

漕溪村附近毛竹林下，N: 25°19'16.7", E: 112°18'36.4", 海拔: 300m

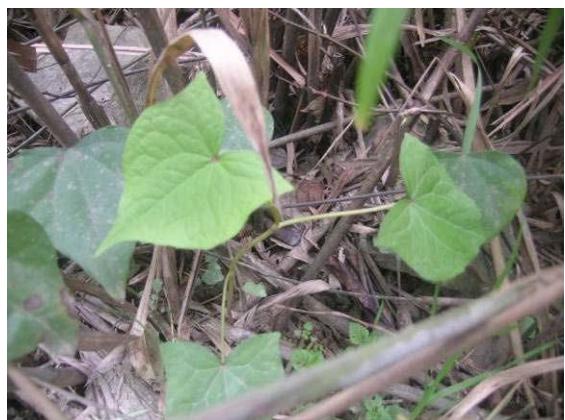
漕溪村附近俊水岸边，N: 25°19'22.5", E: 112°18'17.1", 海拔: 302m

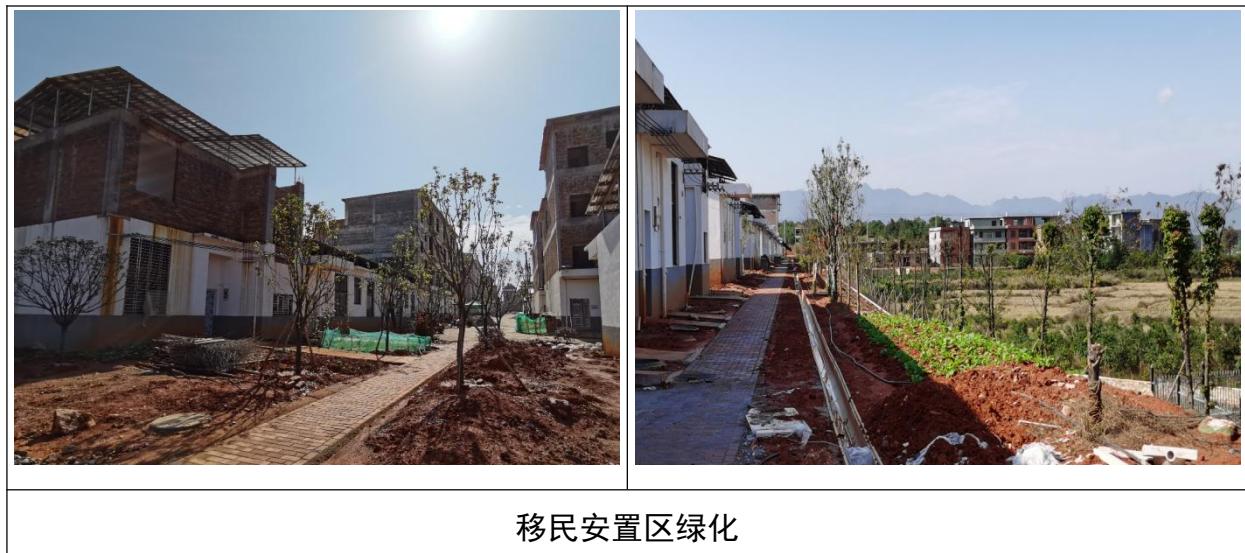
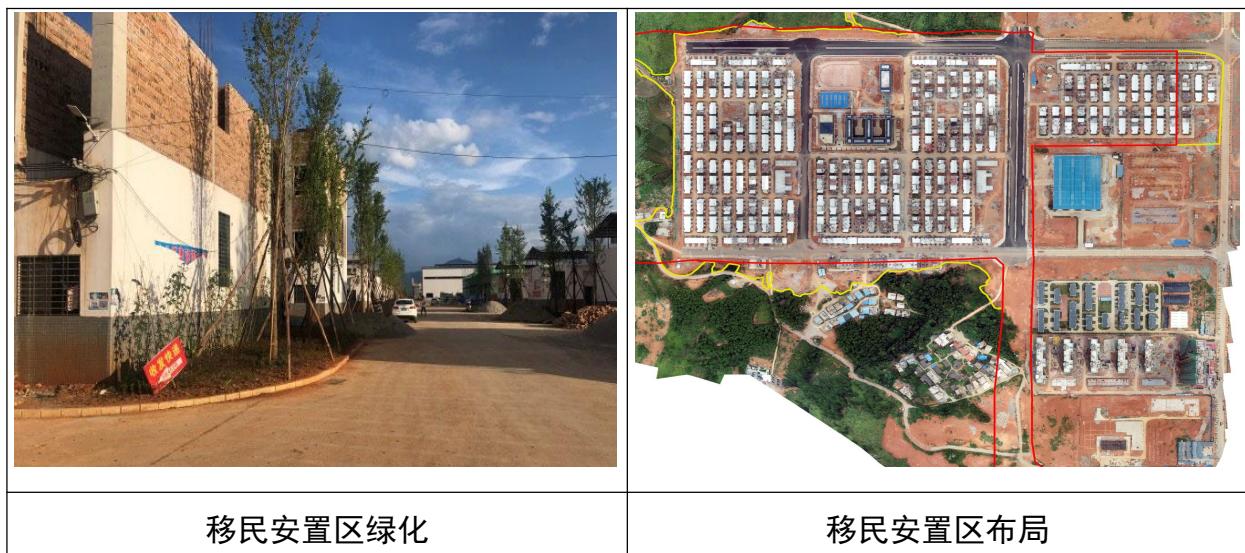
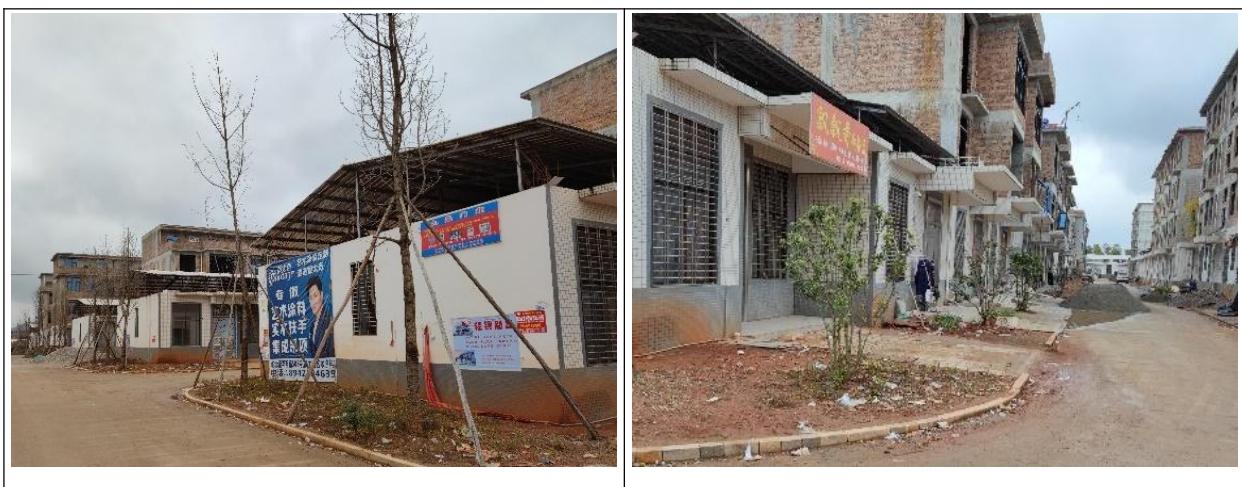
图 5.2-3 移民安置区绿化状况现场照片

工程共设置 1 个集中移民安置点，位于县城城郊，安置点占地 661.63 亩，规划安置 809 户 2931 人，其中移民 784 户 2776 人，安置点拆迁户 25 户 155 人。安置区尚有居民建筑处于建设中，建设过程中在居民的房前屋后设置了绿化带，部分区域已进行初步绿化。根据水土保持监测报告，移民安置区已累积绿化面积  $2.5\text{hm}^2$ ，种植乔木 6240 株，虽然暂未能形成一定的景观效果，但随着时间的推移，安置区进行进一步绿化，将为居民营造良好的宜居的生活环境。

移民安置区绿化

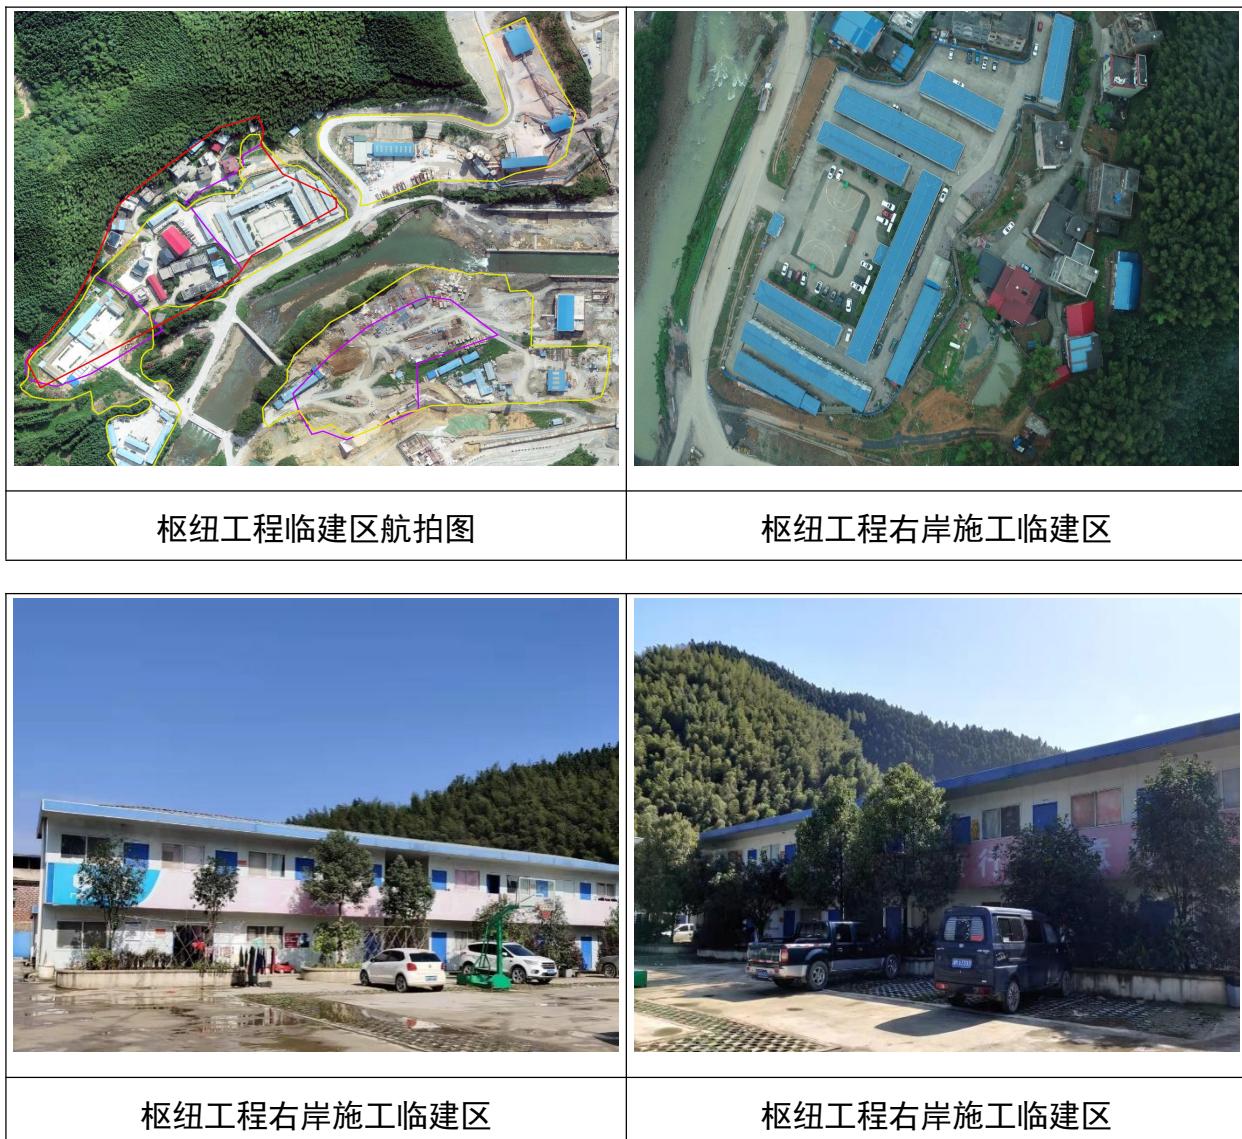
图 5.2-4 施工临时建筑区绿化情况现场照片

枢纽工程尚未完全完工，还未开展植物绿化工作。施工期间，在施工生活区等区域种植了少量乔木。坝下左岸、右岸施工临建区的施工设施尚未完全退出，场地还未完成平整，左岸、右岸施工临建区的施工迹地植物绿化工作还未系统开展。

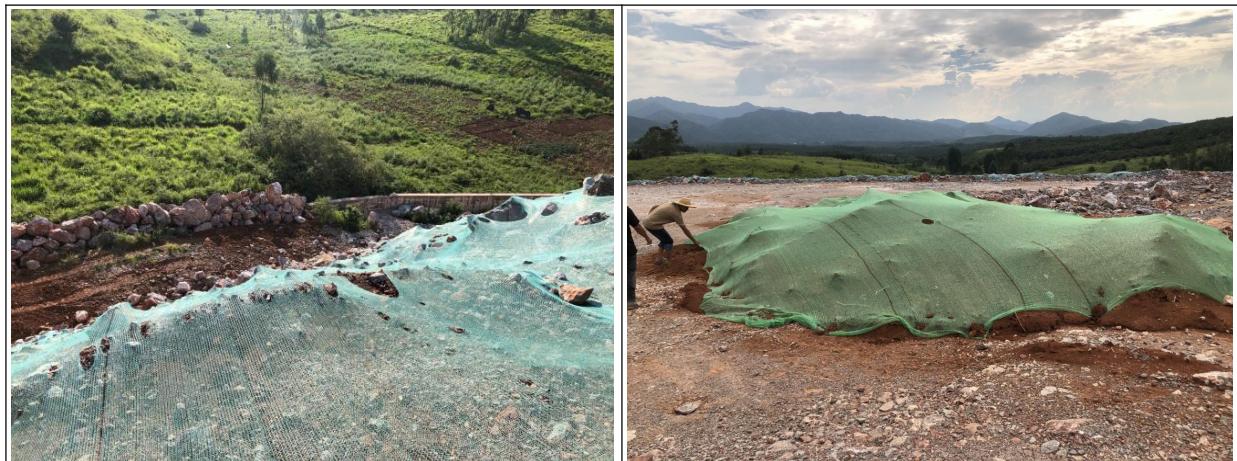
图 5.2-5 料场、弃渣场植被恢复现场照片

纽左岸渣场、右岸 1#渣场、愁里石料场弃渣场、环库公路 S2-7（原 C093）渣场 1#、S2-7（原 C093）渣场 2#，其中枢纽左岸渣场、右岸 1#渣场、环库公路 S2-7（原 C093）渣场 1#、S2-7（原 C093）渣场 2#等 4 个弃渣场位于库区水库淹没线以下区域，无需开展植被恢复工作。目前，愁里石料场及其弃渣场已完成部分植被恢复工作，愁里石料场弃渣场已种植植乔木 750 株。

愁里石料场渣场挡渣墙块石封闭

愁里石料场渣场表土临时覆盖

石料场植被恢复

石料场渣场植被恢复

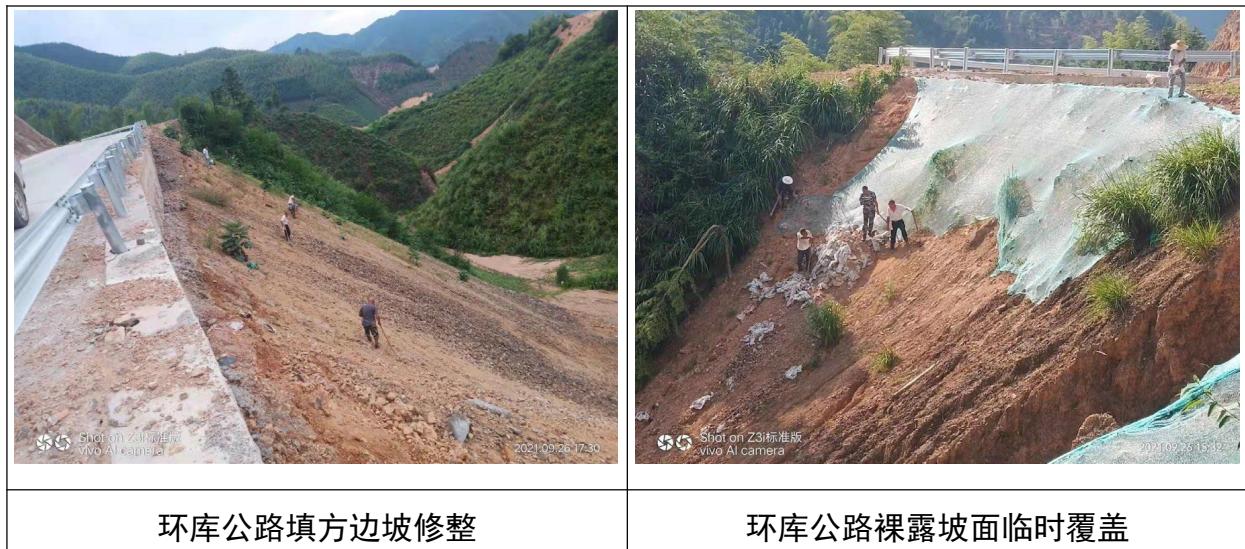
图 5.2-6 环库公路及施工道路植被恢复现场照片

环库公路及施工道路区实施了水土保持工程措施，实施了部分植物措施，采取了一下临时覆盖措施，但环库公路多处坡面存在裸露、溜渣等问题。

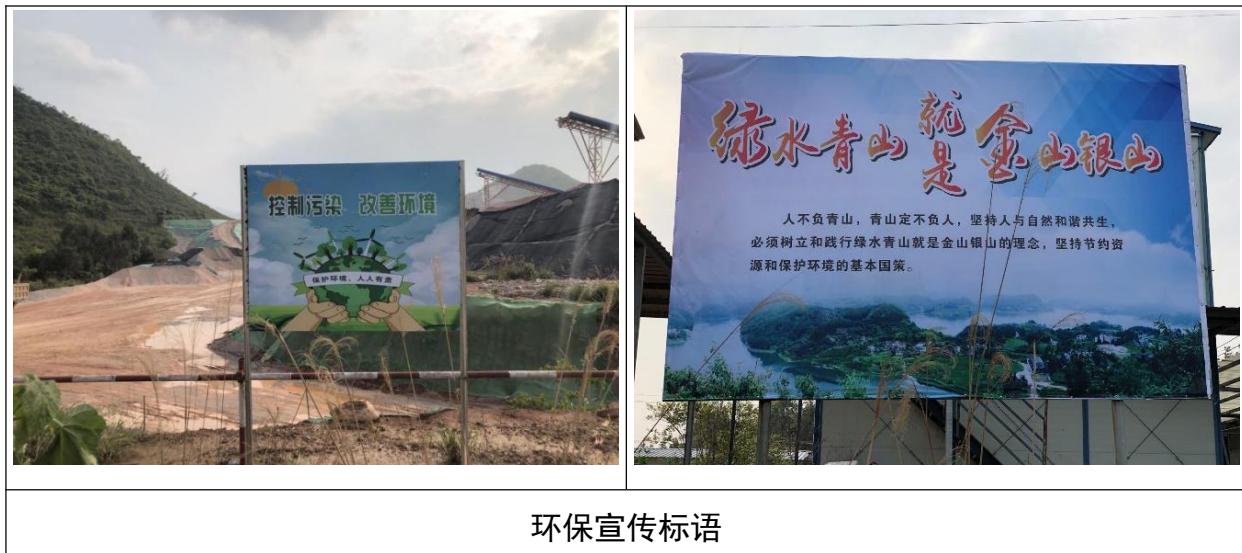
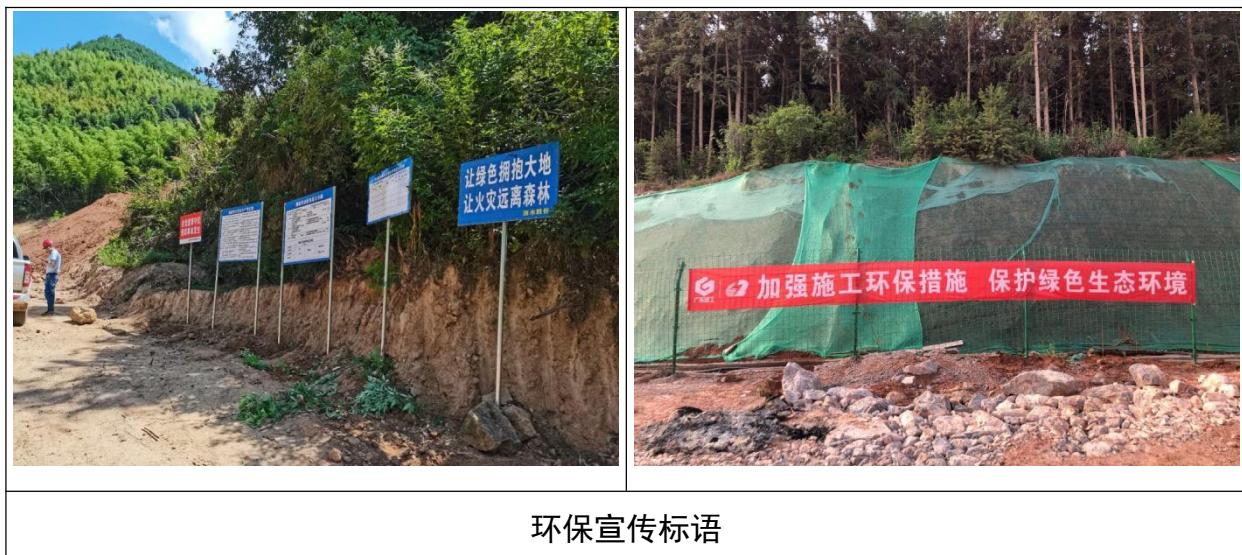
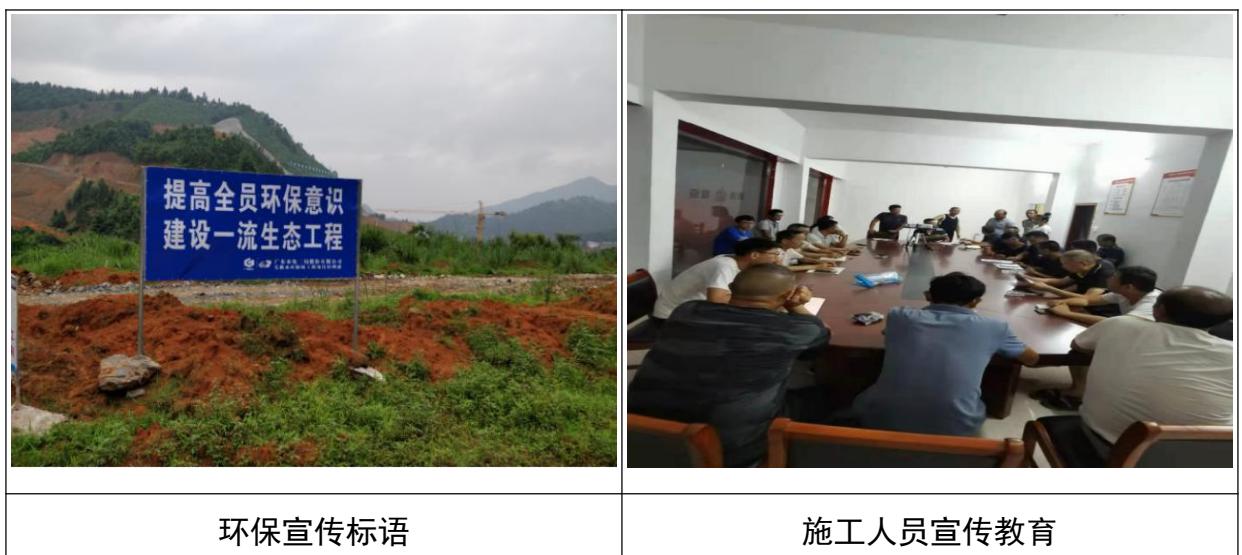
图 5.2-8 施工管理和宣传情况现场照片

工程施工期间，组织施工人员集中学习了生态环境保护、外来物种入侵危害及预防措施等知识，并在工程施工区内设置了宣传标语和警示牌，提高施工人员的环保意识。

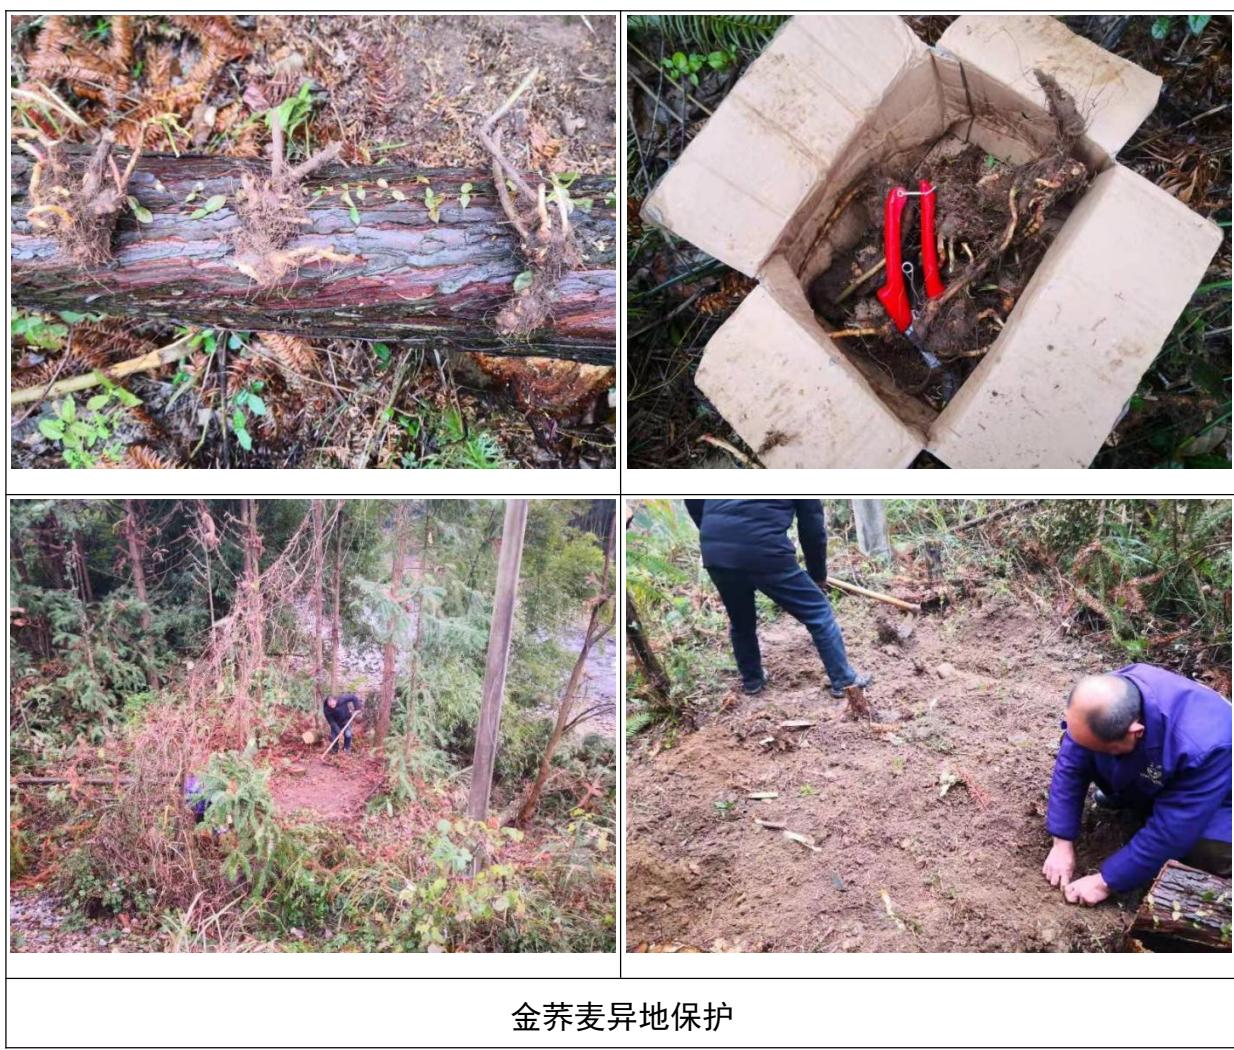
图 5.2-9 金荞麦异地保护现场照片

环评阶段在库区调查发现国家Ⅱ级重点保护野生植物金荞麦9丛，集中分布于漕溪村附近毛竹林林下及河岸岸边的阴湿处。其中漕溪村附近的毛竹林下发现8丛，长势良好；漕溪村附近的俊水岸边发现1丛，生长不良。由于9丛金荞麦位于水库正常蓄水位以下，会受到水库淹没影响，环评阶段提出迁地保护。工程建设单位已组织开展金荞麦迁地保护工作，选择在毛俊水库坝下八亩田附近的俊水岸边作为移栽地点，对9丛金荞麦进行了移栽保护。

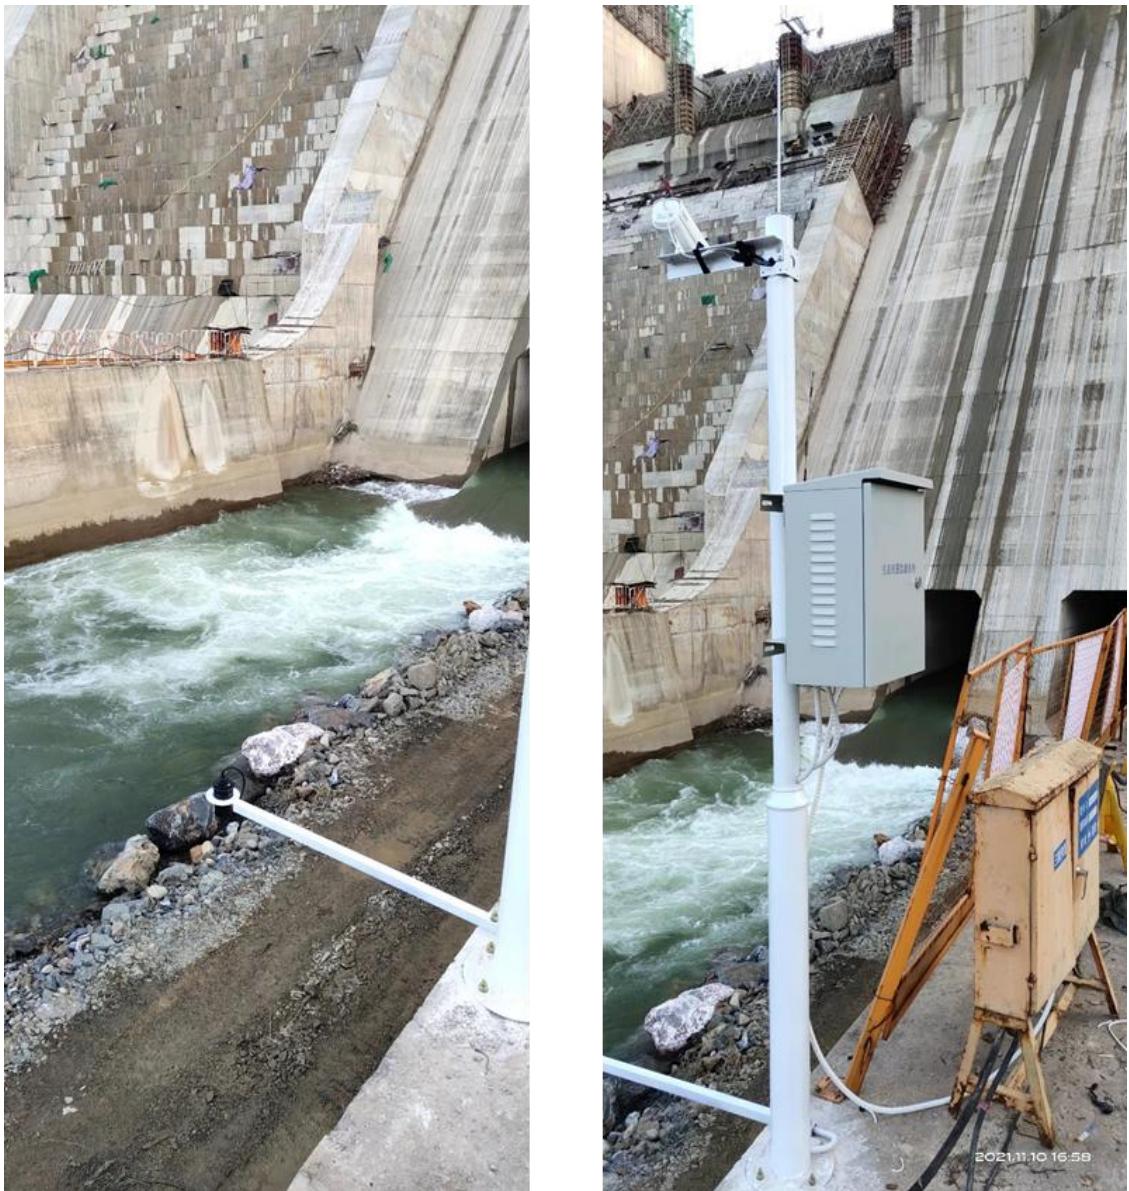
图 5.3-22 生态流量自动监控设备

下泄生态流量自动监控设备已安装完成。

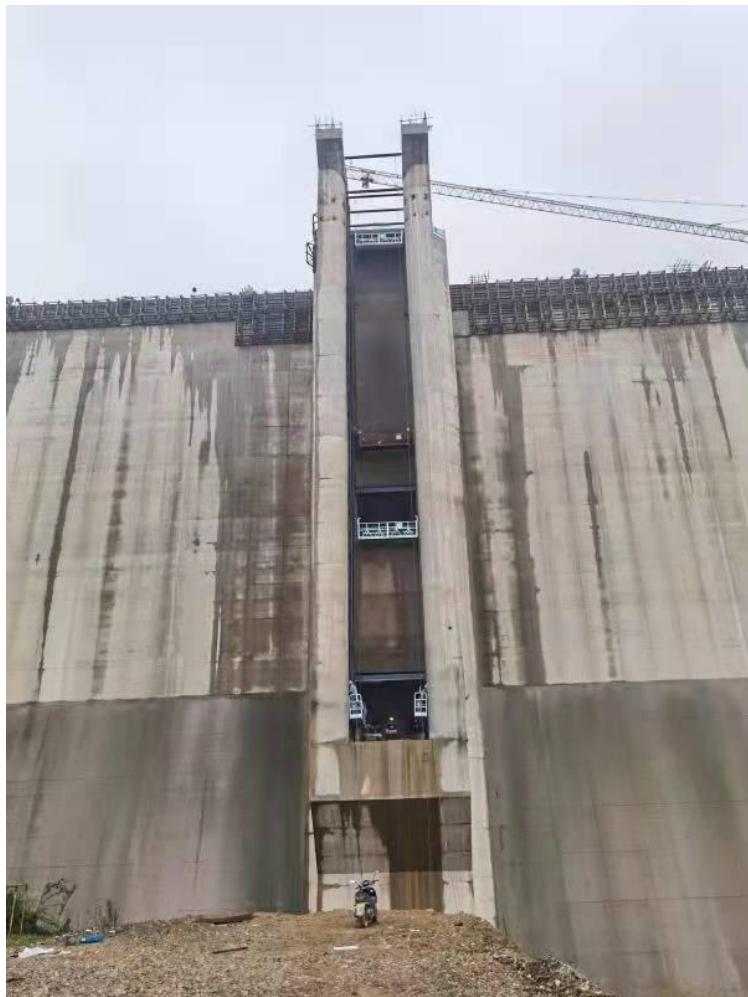
图 5.3-23 分层取水措施

分层取水措施已建成，分 3 层取水，由下至上，层高分别为 14m、10m、21m。进水口底高程为 299m，椭圆形喇叭口进水，进水口净宽 4.5m，底板高程 299m，墩墙顶高程 344m，水库电站厂房位于左岸 8#坝段下游，采用坝后地面厂房。两台机组，共用进水管，管径 3m，单机额定容量 5.5MW，两电站共用坝式多层进水口。

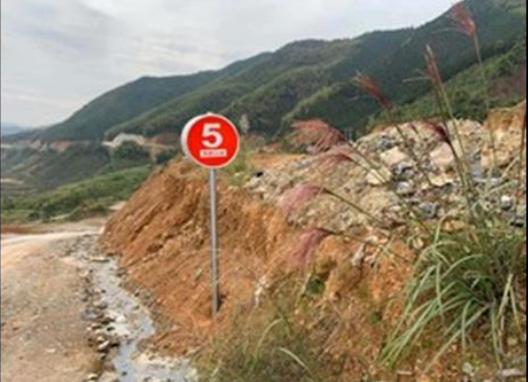
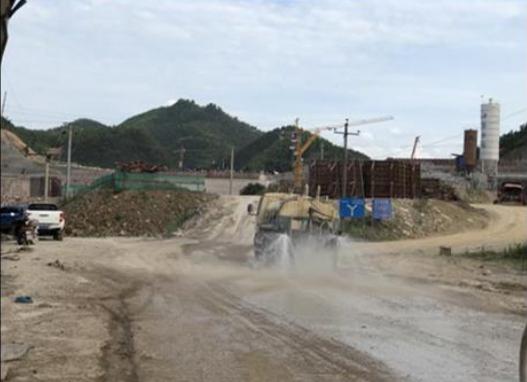
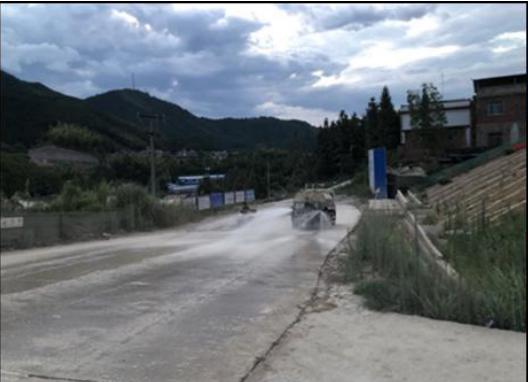
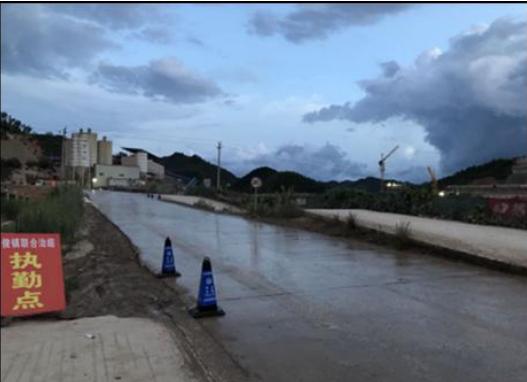
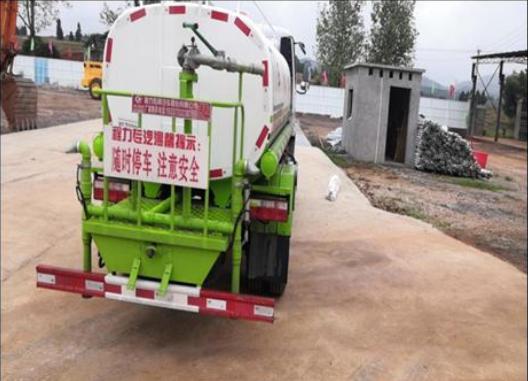
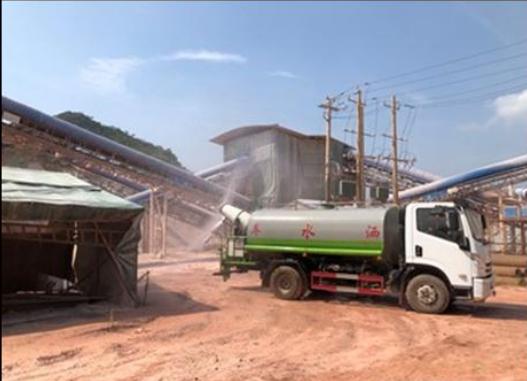
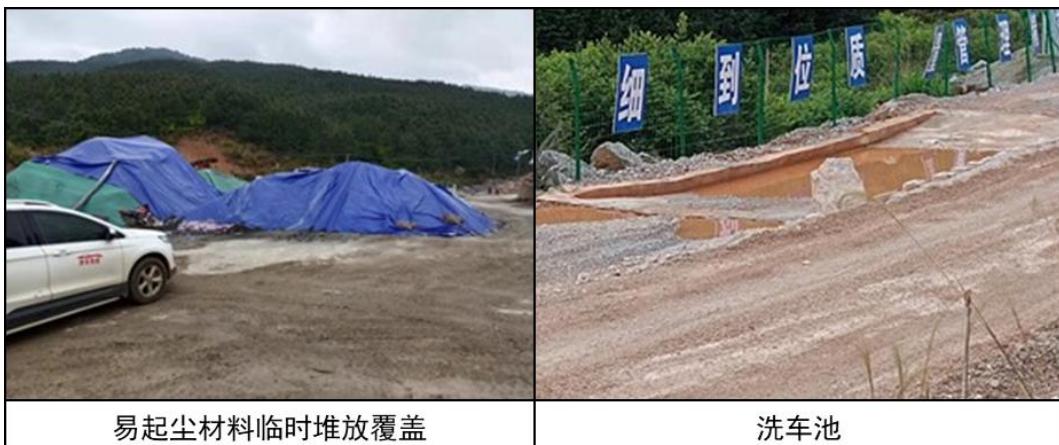
图 5.4-2 交通运输系统粉尘及扬尘控制现场照片

采取的控制措施主要有：在施工道路设置限速标志，在施工场地内限制机动车辆车速以减少扬尘。成立专门场地和道路清扫和维护队伍，安排专门人员经常清扫施工场地和道路，保持场地和所有道路的清洁，配备 1 台 8t 洒水车，并在无雨日充分地向多尘工地和路面洒水，以避免施工场地及机动车在运行过程中产生扬尘。道路每天至少洒水六次，水库电站开挖施工区定期进行洒水降尘；对每日道路冲洗和降尘进行记录建立台账。

限速牌	道路洒水降尘

施工道路洒水降尘	施工道路洒水降尘

除尘设备购买	洒水降尘

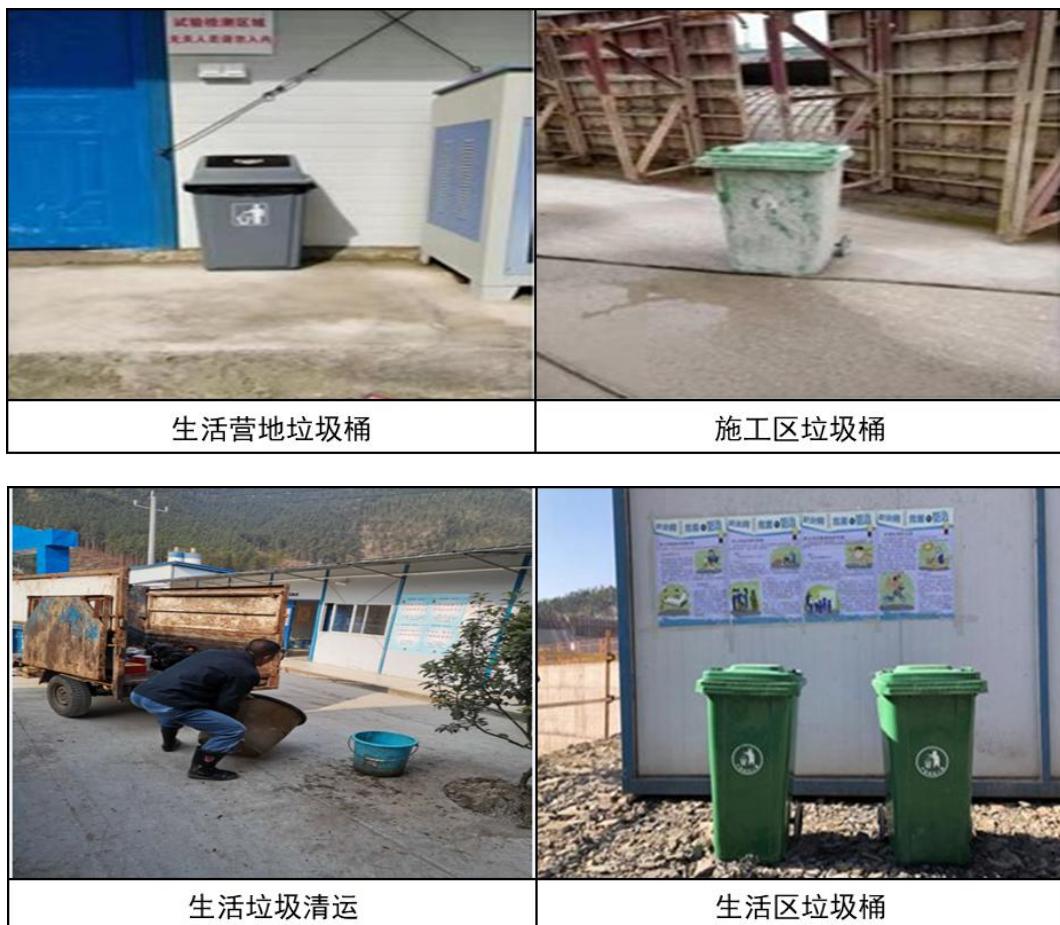
图 5.6-1 生活垃圾处理现场照片

采取的控制措施主要有：施工营地和施工现场的生活垃圾，设置了临时堆放场集中堆放，定期清理，在施工区域、生活营地配备垃圾桶，生活垃圾分开收集或分拣，无机垃圾送指定的弃渣场按规定填埋，有机垃圾送指定的垃圾池；项目营地设置专职人员对垃圾每日清理，保持办公生活区环境清洁；清理的垃圾运送至指定的垃圾池，然后由当地环卫人员运走。并且每日对垃圾清运进行记录。施工和生活中的废弃物经当地环保部门同意后，运至指定地点。工地设置厕所，派专人管理，并定期对周围喷药消毒。

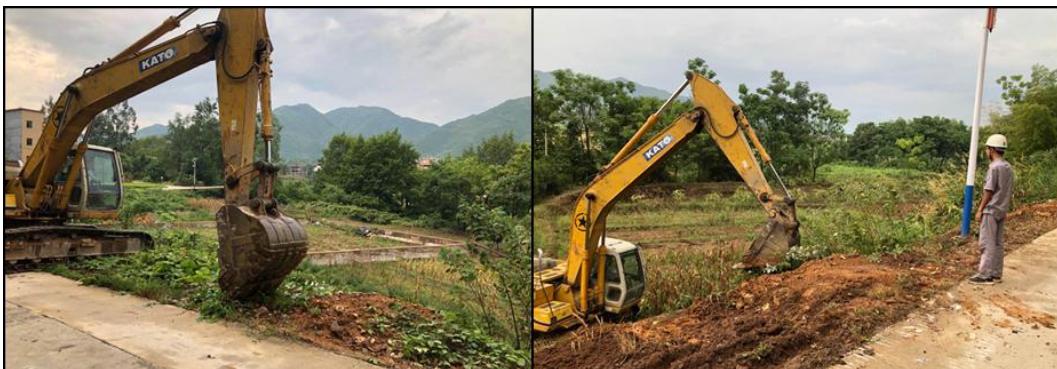
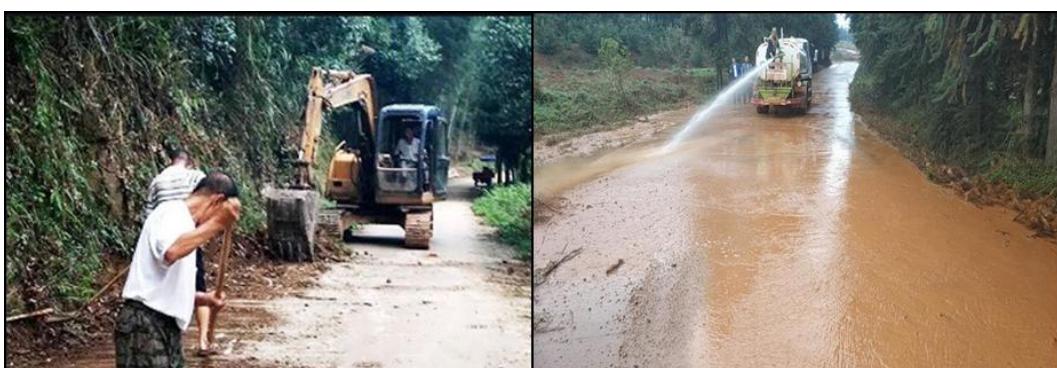
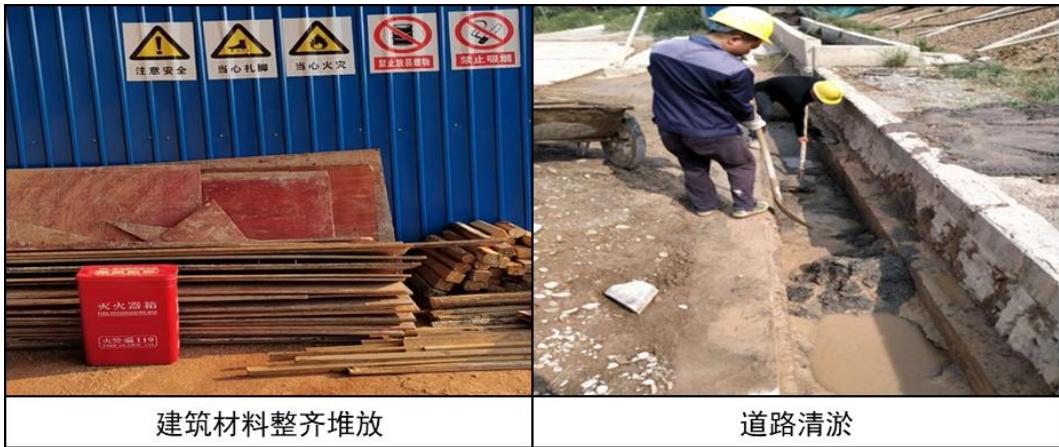
图 5.6-2 建筑垃圾处理现场照片

采取的控制措施主要有：生产弃渣严格按本合同技术条款的有关规定和监理人的指示做好施工弃渣（土）的处理，严格将弃渣运送至指定的弃渣场，并用压路机进行碾压压实处理，防止和减少水土流失；保证做到不任意堆放弃渣，禁止向河道乱弃渣。报废材料定期运出现场，并进行掩埋等处理。对于施工中废弃的零碎配件、边角料、水泥袋、包装箱等，及时收集清理并搞好现场卫生，以保证自然环境不受破坏。施工中的废弃物经当地环保部门同意后，运至指定地点。

老虎冲隧洞出口处弃渣场进行清表处理      老虎冲隧洞出口处弃渣场进行清表处理

施工道路遗洒清理      道路遗撒冲洗清理

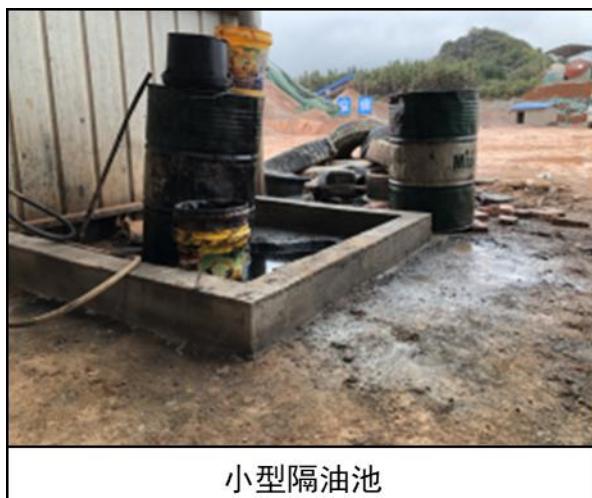
图 5.6-3 其他固体废物处理现场照片

在机械修配厂中设置了小型隔油池并配备小型废油收集桶，生产过程中产生的废油由小型废油收集桶统一收集，并在收集处设置警示牌。

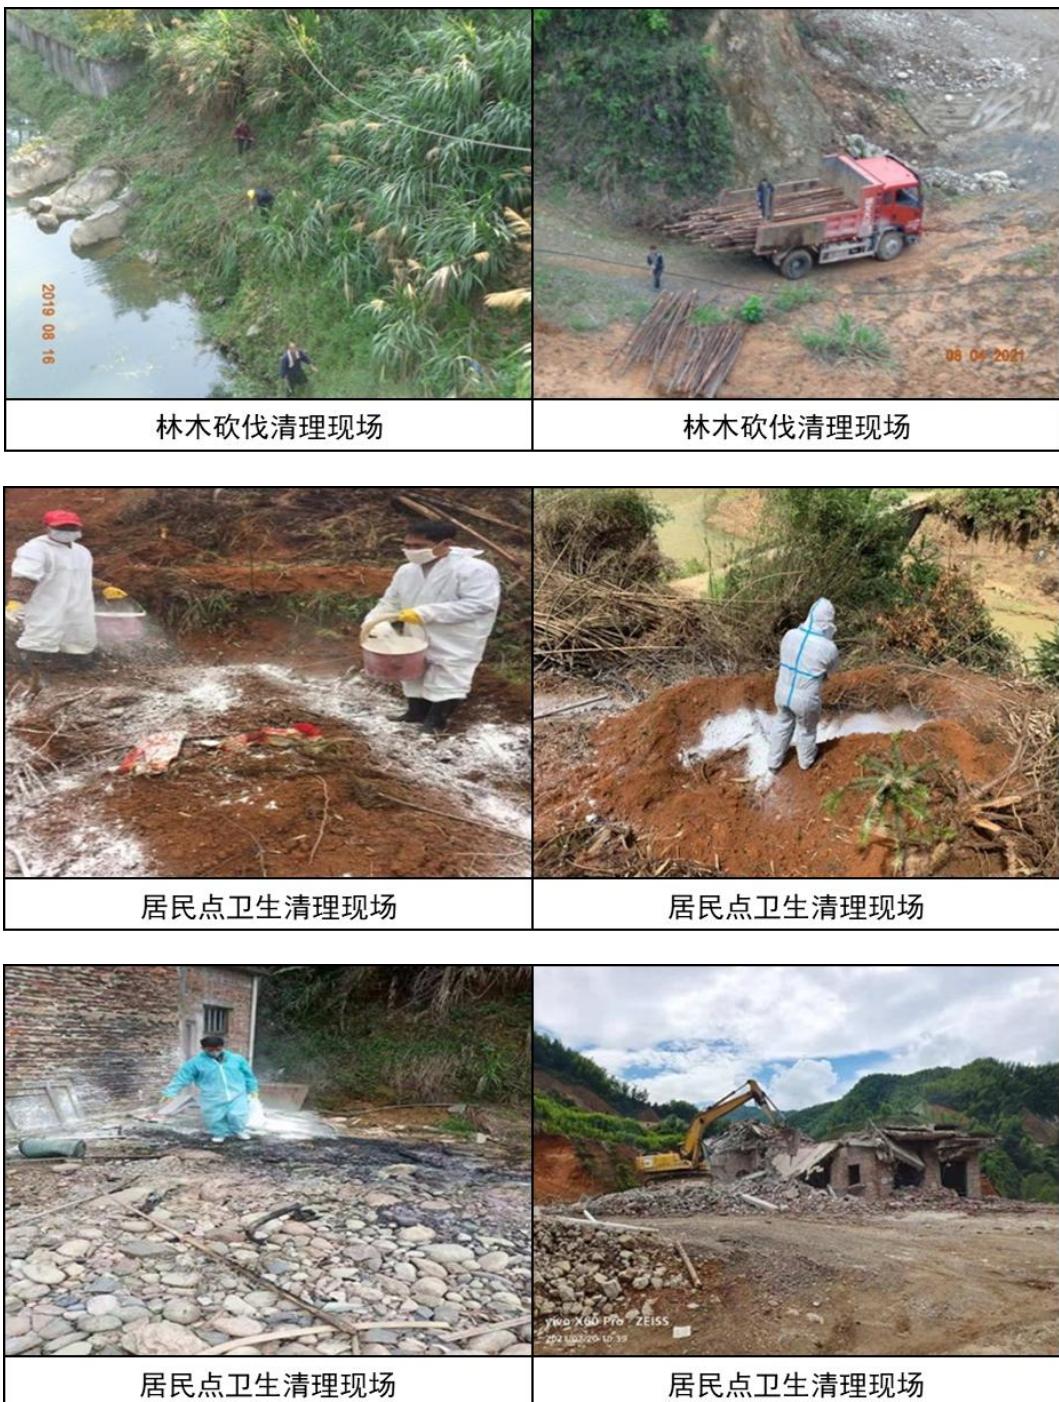
图 5.6-4 卫生清理现场照片

2021 年 3 月 16 日-4 月 9 日，蓝山县公共卫生检验检测中心在毛俊水库区内葫芦坳、清水河、漕溪河段上中下游等 18 个点，分别取土壤、河水采样，对物理指标、金属指标、微生物指标、有机物指标和粪大肠杆菌、沙门氏菌、霍乱弧菌、蛔虫卵死亡率进行检测，均符合国家规定的卫生标准(检验检测报告编号 JB 字 2021-043、SZ 字 2021-043)。各类细菌、重金属含量等指标均合格，符合无害化卫生标准，鼠密度检测结果符合灭鼠要求。
