# 湖南省毛俊水库工程

## 蓄水阶段环境保护验收调查报告

2022年1月

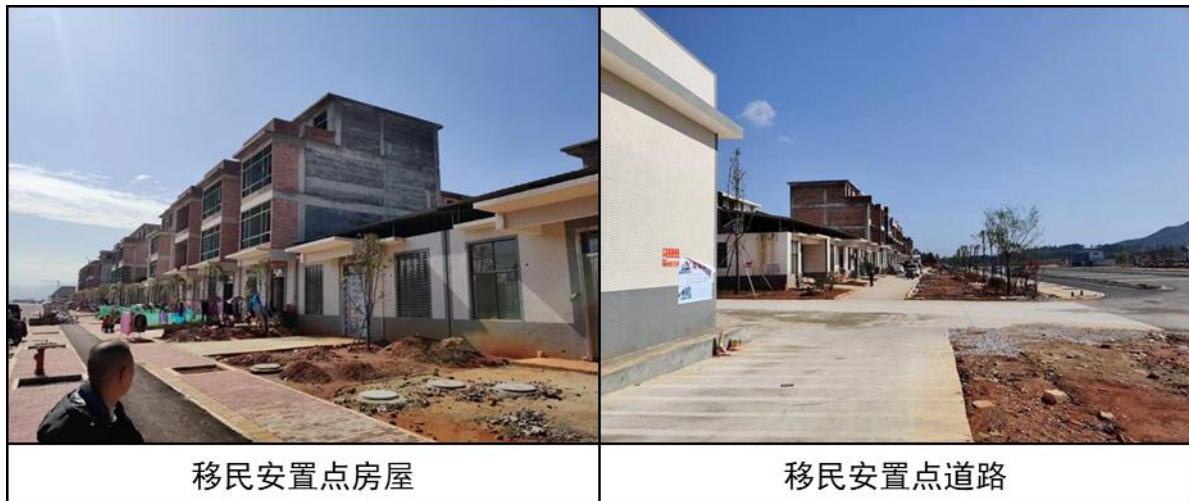
图 5.7-1 移民安置点情况

根据《湖南省毛俊水库工程下闸蓄水阶段移民安置验收监督评估工作报告》，在移民搬迁安置实施过程中，因移民婚嫁、新生、分户等原因，淹没影响区和枢纽工程建设区较规划增加 41 户 134 人。经项目法人、蓝山县移民事务中心、规划设计和移民监评单位核定搬迁安置移民 825 户 2910 人，其中后靠安置 3 户 8 人，投亲靠友安置 1 户 3 人，集中安置 821 户 2899 人。截至目前，毛俊水库移民完成选（建）房安置 825 户 2910 人，其中后靠安置 3 户 8 人已在禾坪村、沙坪村安置；投亲靠友的 1 户 3 人在蓝山县城购房安置；安置点集中安置 821 户 2899 人完成宅基地建房安置。安置点移民房屋建筑全部完成，共计建设房屋 216 栋 814 套（有合并户），2 个农贸市场（活动中心）、4 条主干道路以及排水、供电、通信、污水处理、垃圾处理等基础设施均已完工。

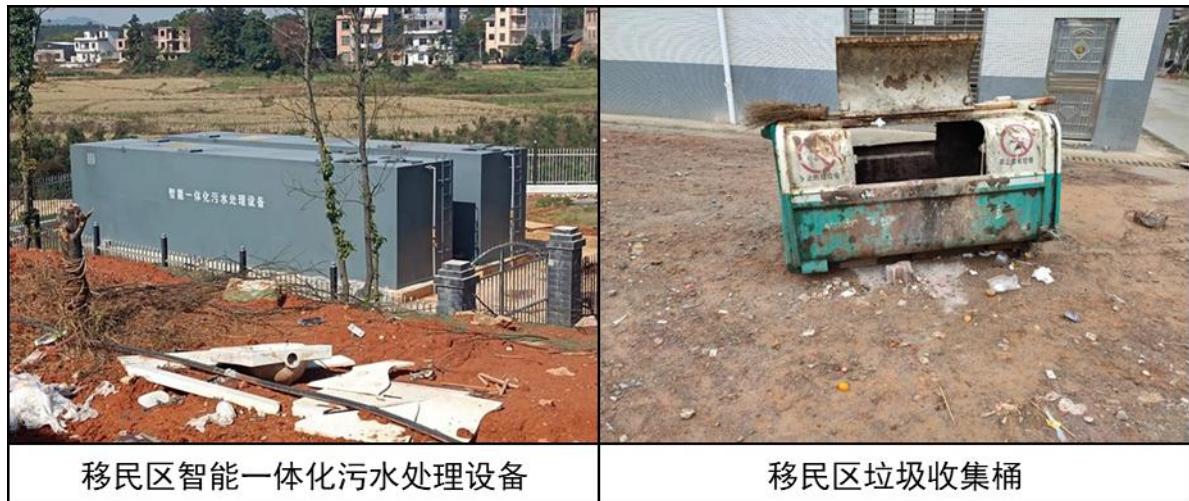
移民安置点设置了垃圾收集桶，生活垃圾由环卫部门统一收集处理。

图 5.7-2 移民区智能一体化污水处理设备和垃圾收集桶

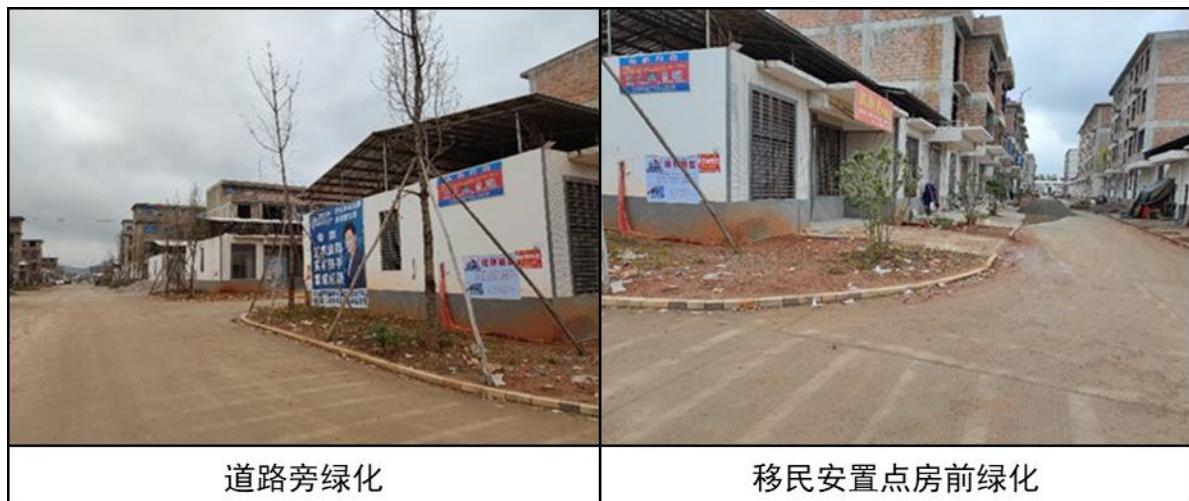
图 5.7-3 移民区的绿化措施

安置移民开发土地、开挖宅基地、园地、耕地时，禁止毁林开荒；土石方进行合理的堆放，以减少对环境影响的范围和程度。移民安置点在房前屋后及道路旁进行了绿化，栽种有树木和草地。

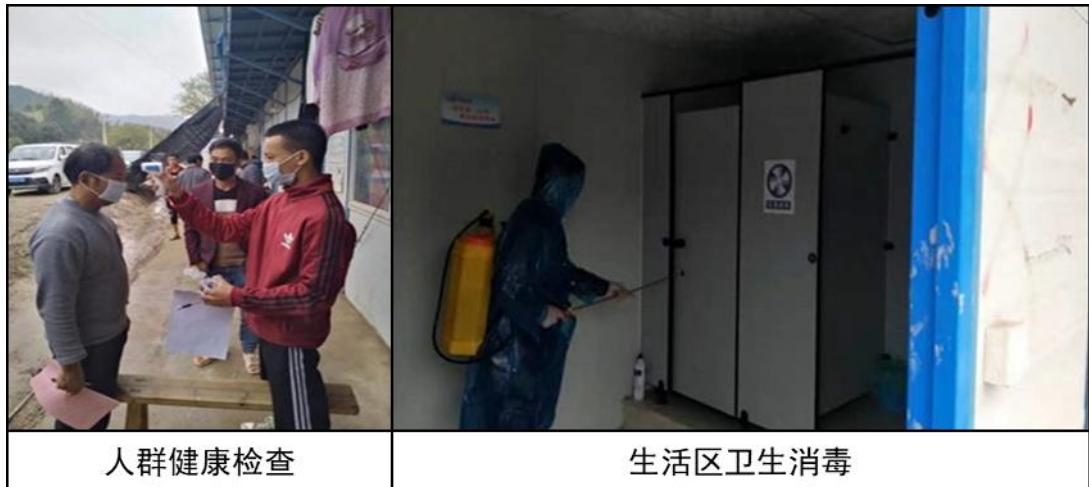
图 5.7-5 人群健康保护措施

根据现场调查，毛俊水库施工期未发生流行性疾病爆发现象，施工期人群健康保护措施总体有效。
