湖南省蓝山县新星石灰场

矿山生态保护修复分期验收报告

湖南中核建设工程有限公司雨花区分公司
二〇二五年一月

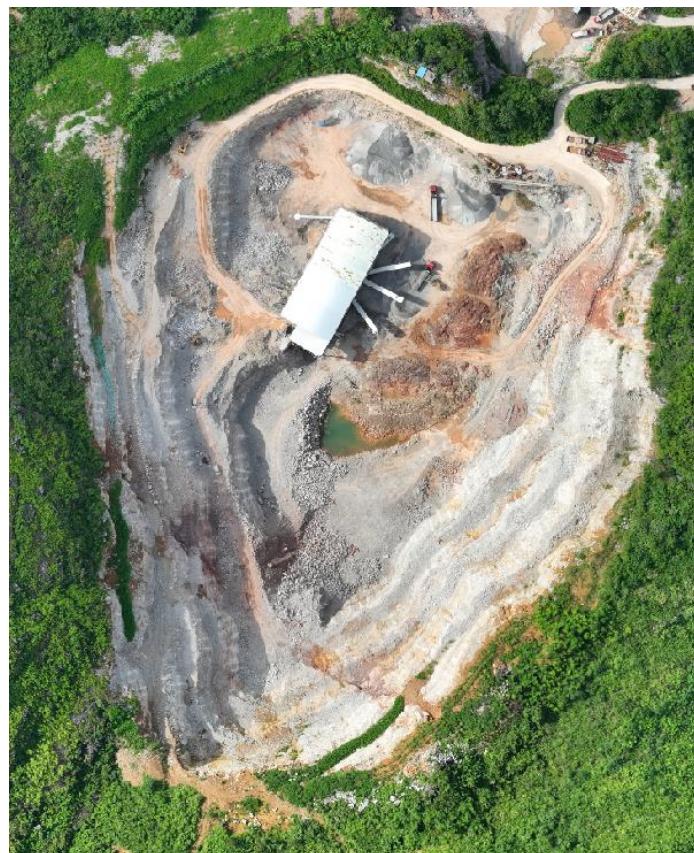
照片4-1 露天采场破坏地形地貌景观

矿区有1处露天采场，即为矿区范围，矿区经过多年的开采，现状在矿区已形成一个宽60~200m、长290m的采空区，采空区面积约 $49000m^2$ ，开采边坡长约840m。现已开拓台阶4级，分别为+260m台阶、+280m台阶、+300m台阶和+320m台阶。土地损毁类型为挖损，破坏了大面积植被，对原地表形态、地层层序、植被等造成了直接破坏，并造成了视觉污染。根据《湖南省历史遗留损毁和自然灾害损毁土地现状调查评价技术方案》划定的相关标准损毁程度为重度。

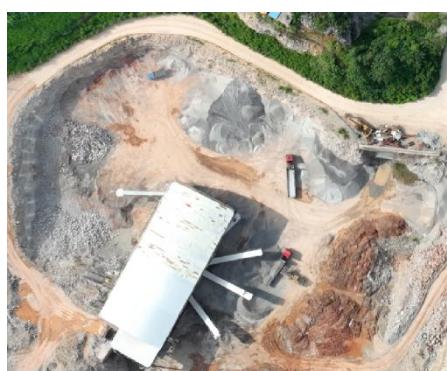
照片4-2 1#工业广场

矿区已建工业广场2处，1#工业广场布置在采矿权范围北东，在露天采场范围内，本次不计其面积，2#工业广场布置在露天采场北侧，紧靠矿区边界布置，占地约 $4600m^2$ 。土地损毁类型为压占，破坏植被、致使岩土体裸露，破坏地形地貌景观。根据《湖南省历史遗留损毁和自然灾害损毁土地现状调查评价技术方案》划定的相关标准损毁程度为重度。

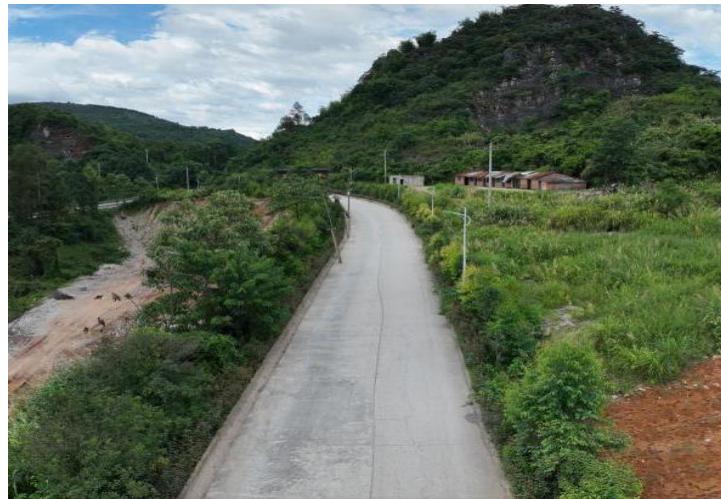
照片4-4 矿山公路占损地形地貌景观

矿山现有进场硬化公路500m，宽约8m，道路占地面积 $4000m^2$ ，矿山内部公路700m，主要为碎石路面，路面宽约6m，道路占地面积 $4200m^2$ 。土地损毁类型为占用，破坏植被，破坏地形地貌景观。根

据《湖南省历史遗留损毁和自然灾害损毁土地现状调查评价技术方案》划定的相关标准损毁程度为轻度。

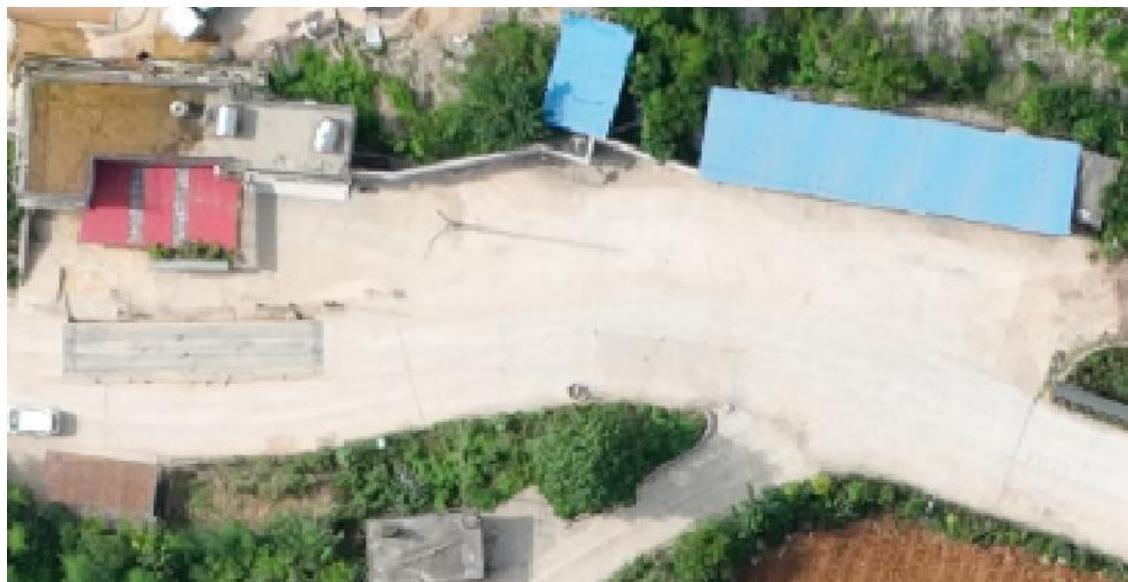
照片4-5 办公生活区占损地形地貌景观

矿山办公生活区已建成使用多年，位于2#工业广场东侧，该区位于矿区外围北东侧160m，主要设施包括：供电设施、生活住房、办公房、修理场、废旧设备堆积场、停车场、集控室，该区段场地平坦，地形平缓。占地面积约 1000m^2 。土地损毁类型为占用，破坏植被，破坏地形地貌景观。根据《湖南省历史遗留损毁和自然灾害损毁土地现状调查评价技术方案》划定的相关标准损毁程度为轻度。

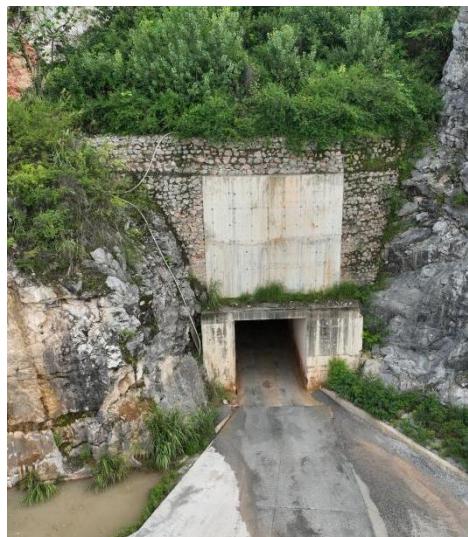
照片 3 涵洞

矿山为减少可视范围，在工业广场与露采场拦截处修建了一条长约30m，高约6m，宽约6m的涵洞，该工程有效减少了可视范围。

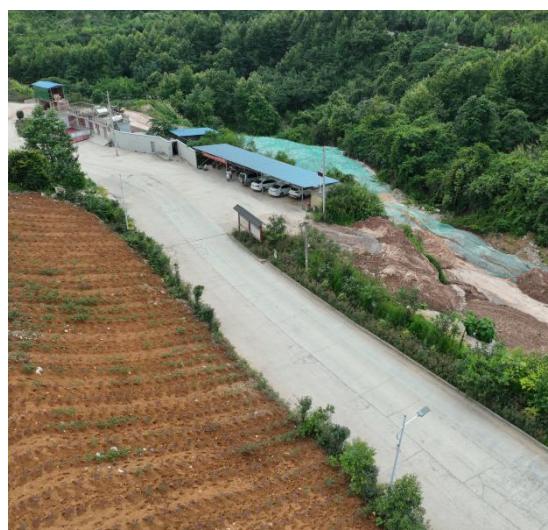
照片 4 公路两侧绿化带

矿山开采对土地造成的破坏主要表现在工业广场、露天采场、沉淀池、矿山公路修建等对土地的压占、挖损。矿山需继续生产，现阶段复垦实施较难，只对矿山公路两侧斜坡进行了人工覆土，有效覆土厚度30~35cm，面积0.44hm²，并已初步绿化，种植茶树、桉树等2000余棵，种植密度2m²/颗，成活率80%左右，林间播撒草籽，同时，每年对死去的树苗地段进行补种，累计花费约7.0万元。该工程对矿山复绿及防止水土流失产生较好效果，在遭受暴雨时避免发生水土流失。

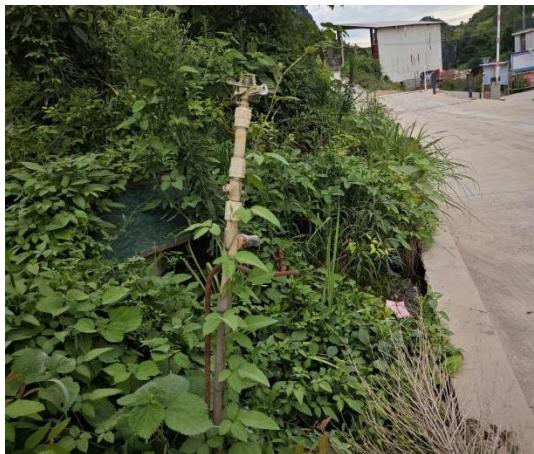
照片 7 公路两侧喷淋

矿山修建洗车槽1处，喷淋系统，有效减少粉尘含量。

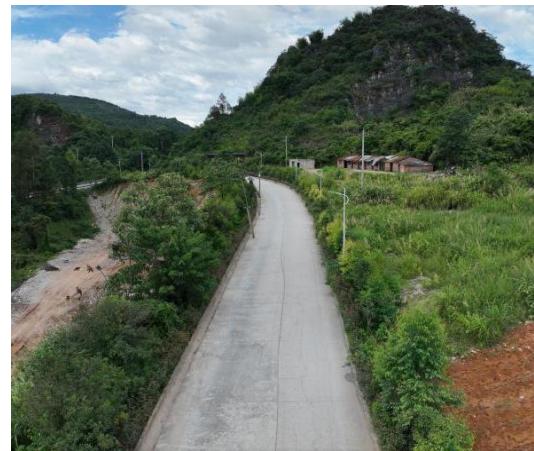
照片 8 硬化道路

矿山共修建公路约1200m，其中水泥硬化路面约500m，路面宽约4m，碎石路面约700m，宽约3m，修复效果较好。
