# 宁远县丁字街、东外街、南门街 历史文化街区保护规划汇报

# 丁字街历史文化街区

# | 01 街区现状

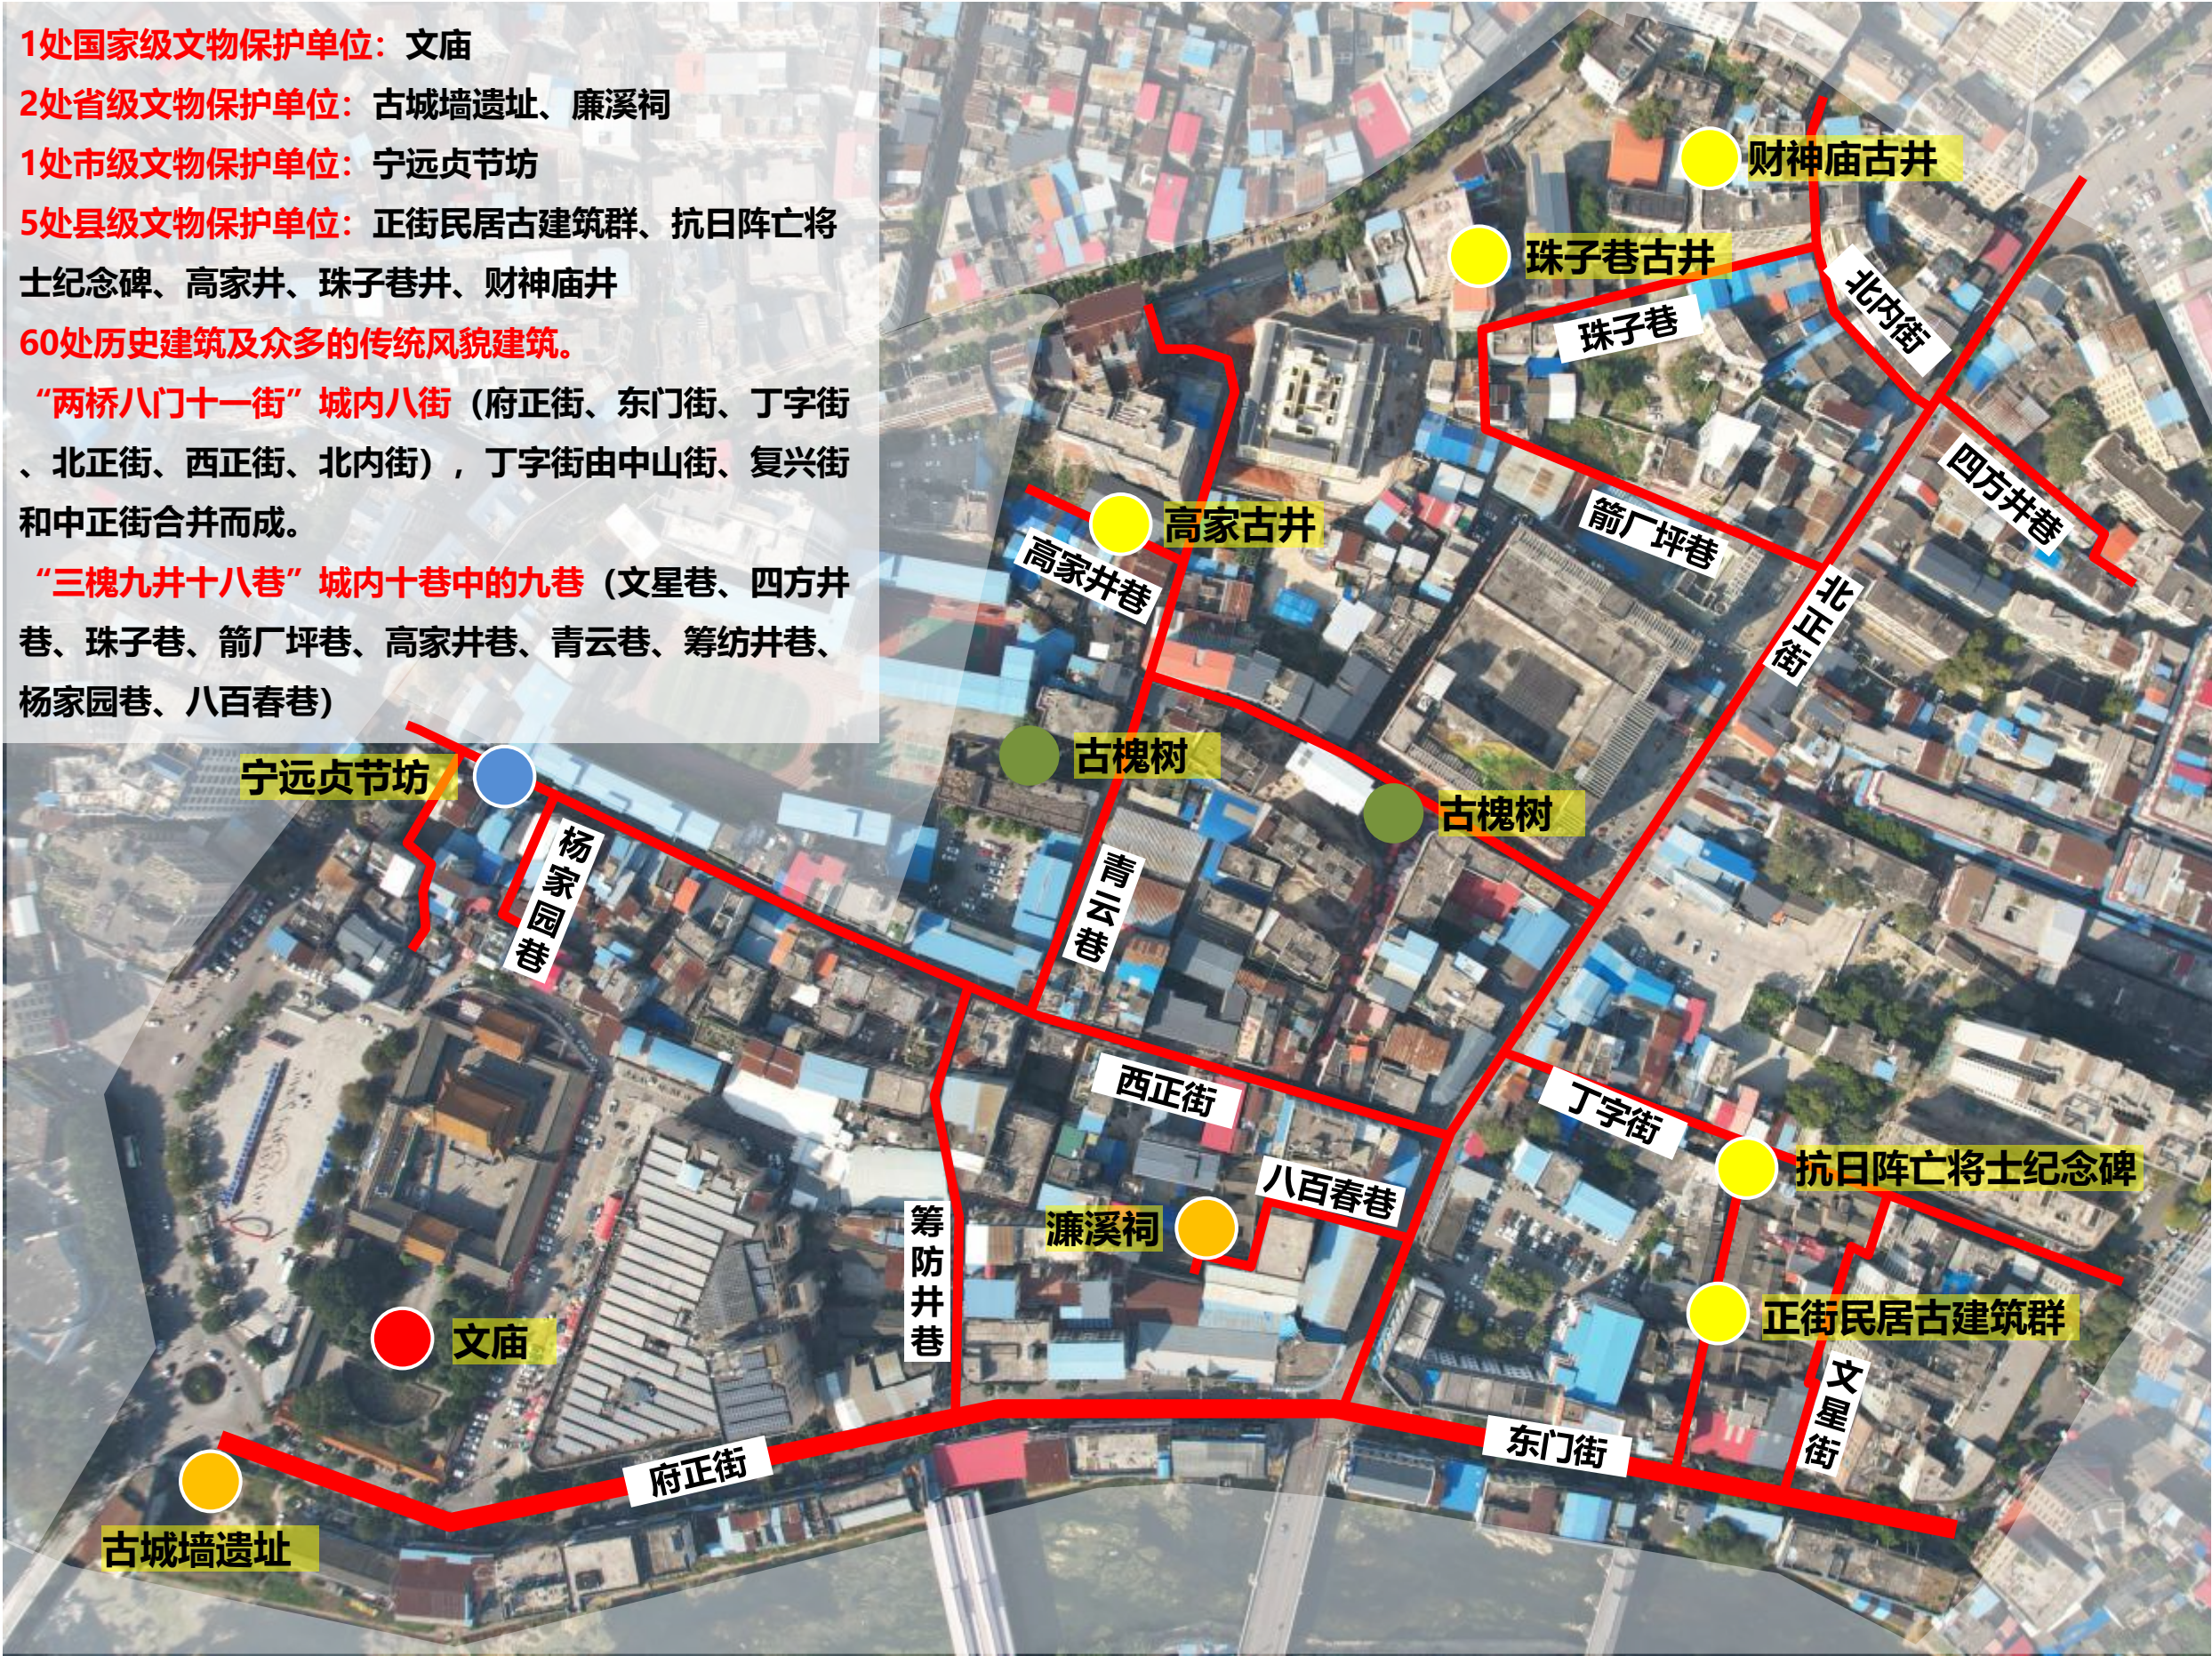
1处国家级文物保护单位：文庙  
2处省级文物保护单位：古城墙遗址、廉溪祠  
1处市级文物保护单位：宁远贞节坊  
5处县级文物保护单位：正街民居古建筑群、抗日阵亡将士纪念碑、高家井、珠子巷井、财神庙井  
60处历史建筑及众多的传统风貌建筑。

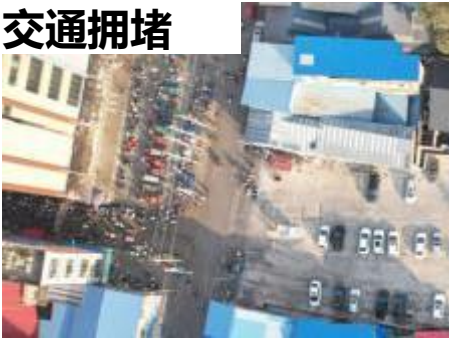
交通拥堵

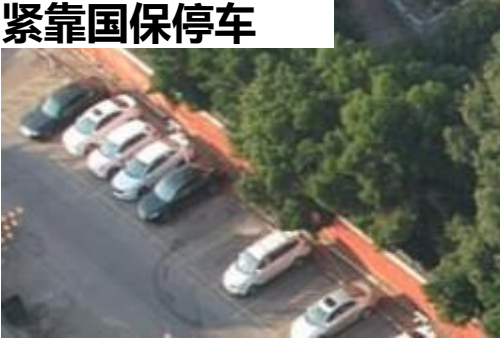
紧靠国保停车

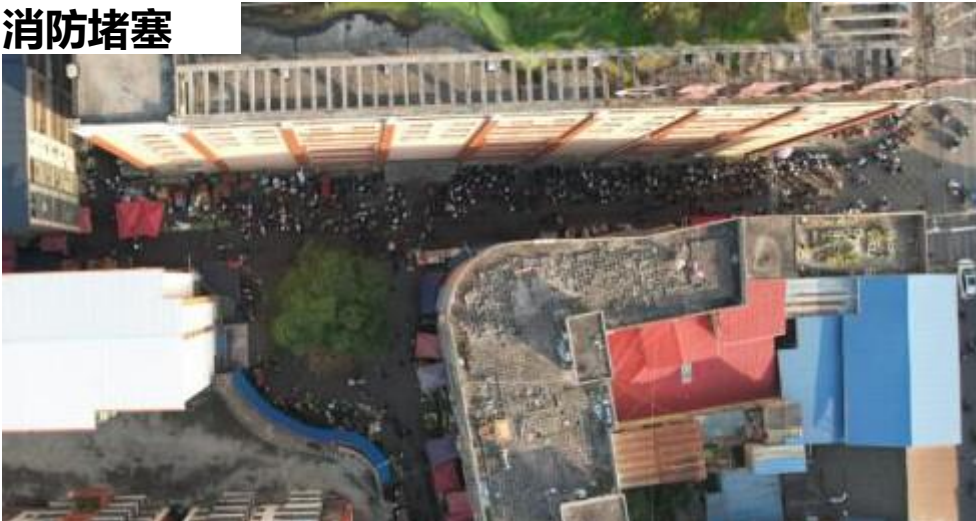
消防堵塞

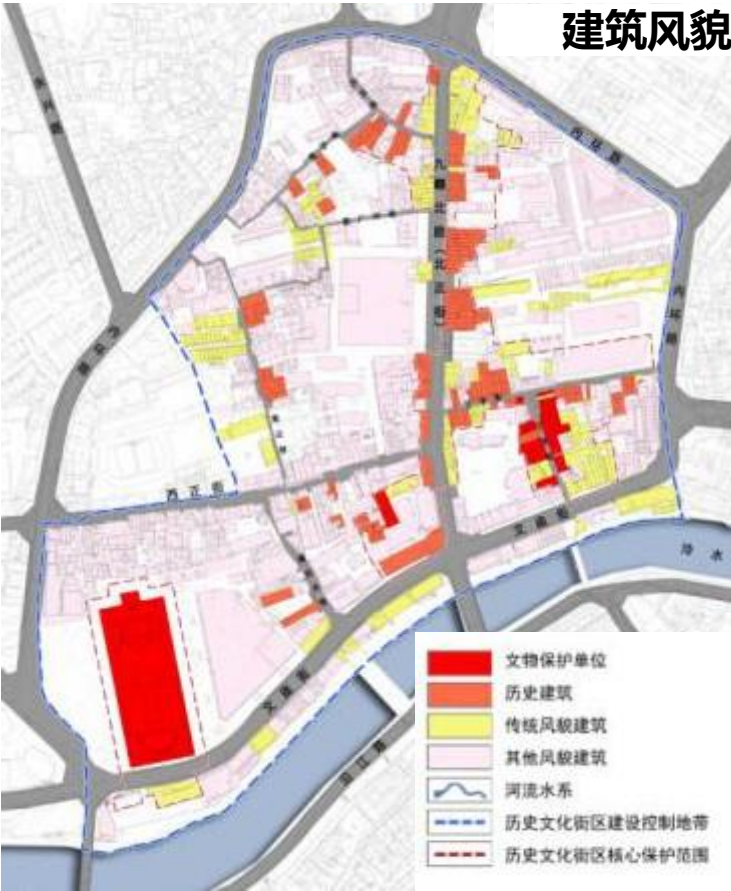
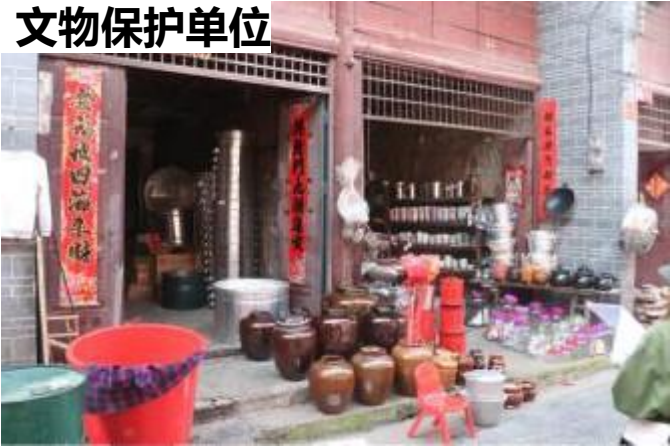
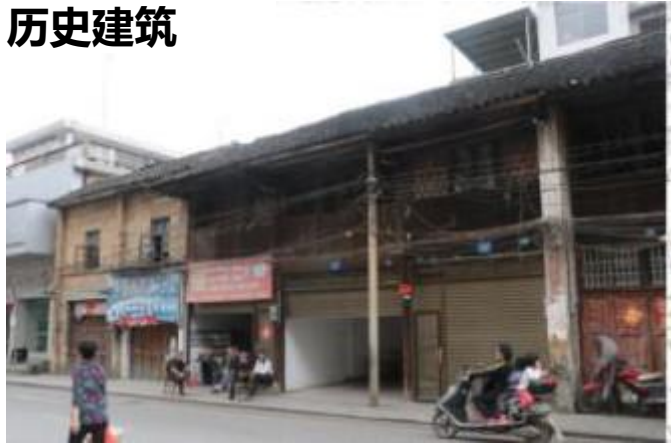
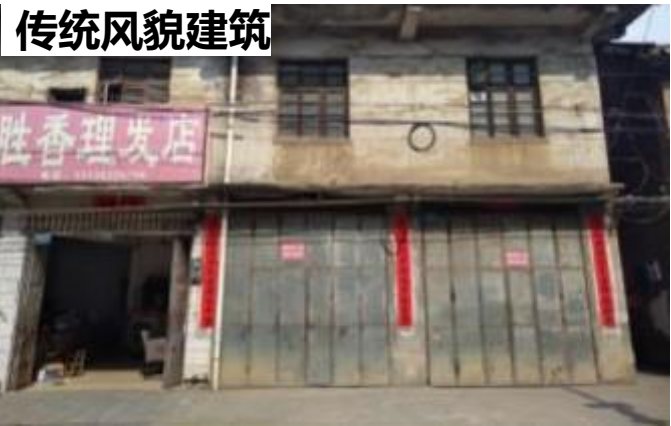
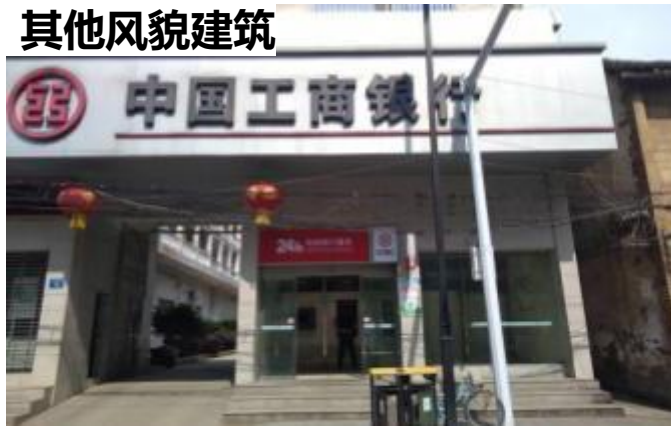
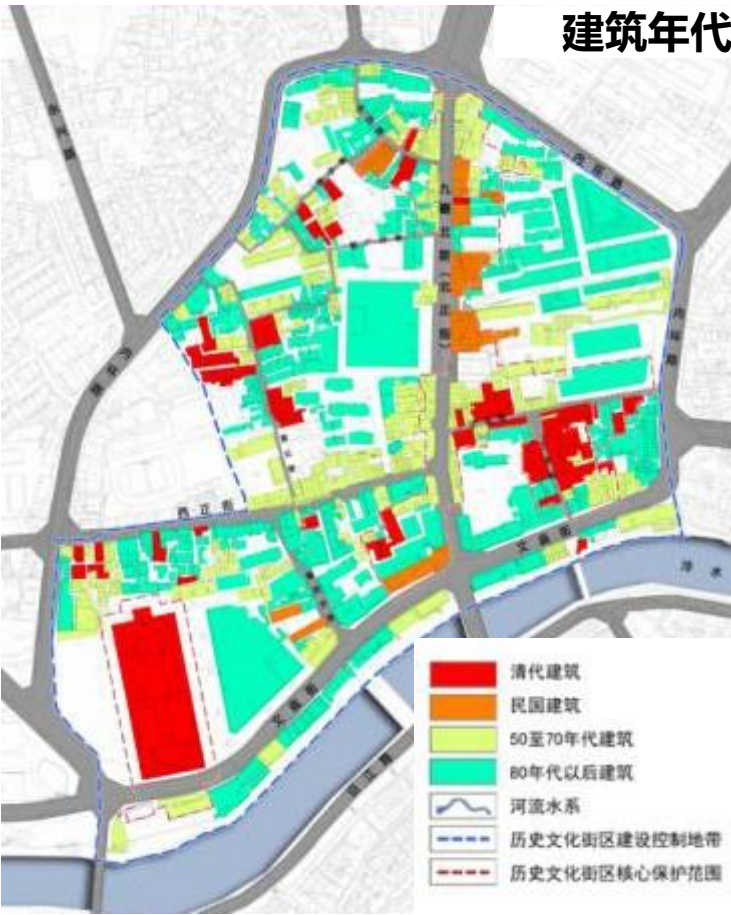
传统建筑保存完好，近年来新建建筑比较多，风貌控制一般

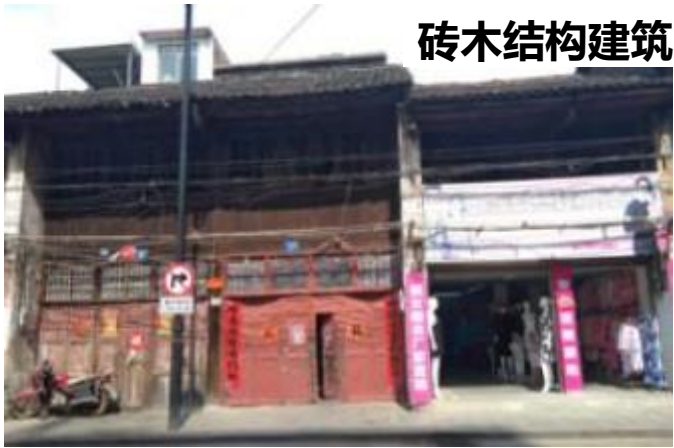
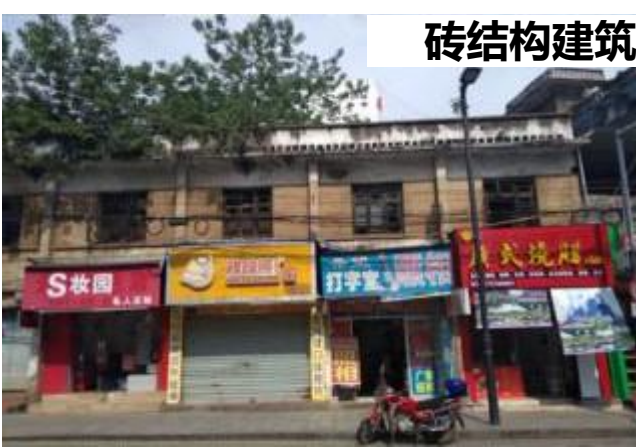
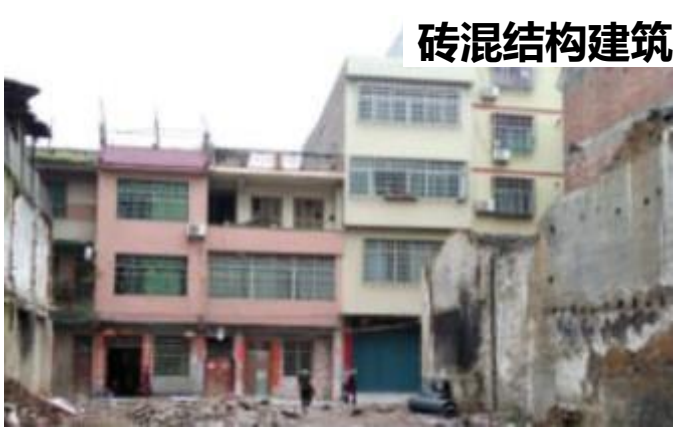
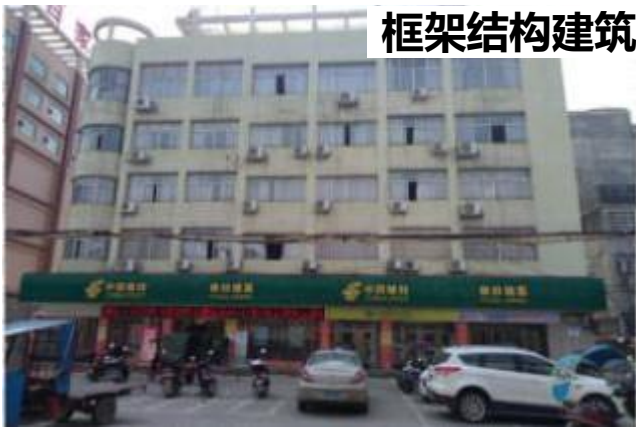
传统建筑结构保存一般，产权清晰

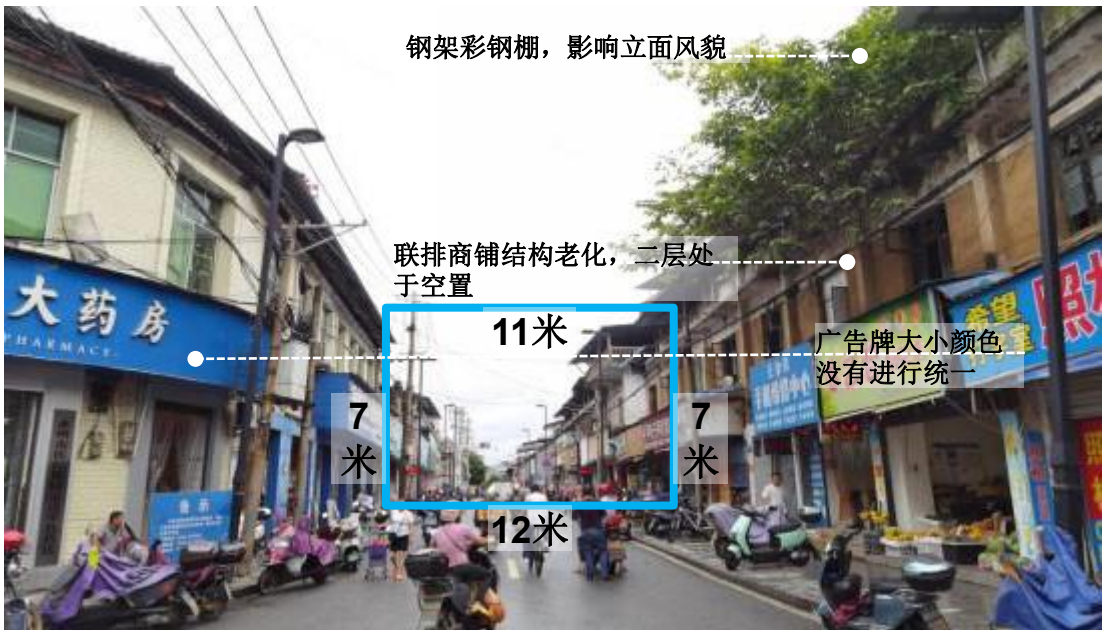
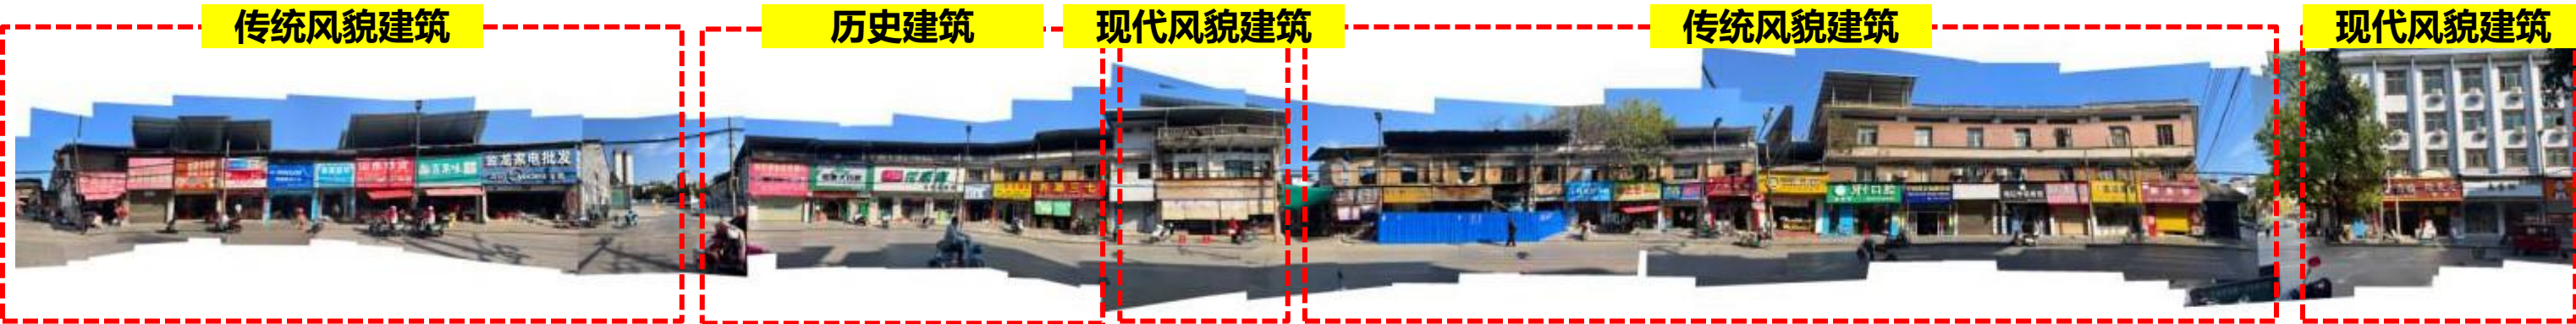
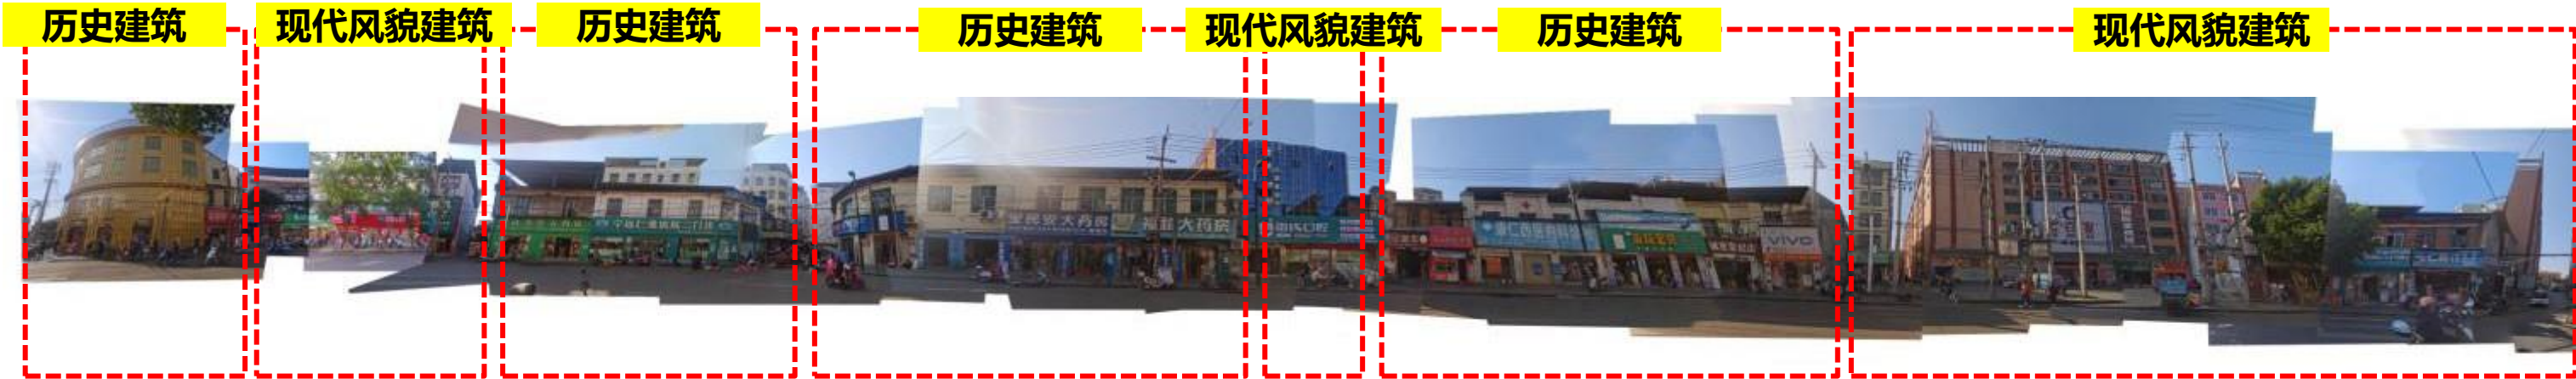
1.4 街巷建筑风貌分析

北正街建筑风貌从清-民-近代-现代多样化，凸显文化脉络

丁字街建筑风貌一般，路旁堆满了商铺

1、丁字街地面是近年来新铺设的现代石板，与风貌不协调。

北正街建筑风貌，街道衰败、风貌极差

- 1、街区缺少规划指引，导致广告牌、屋顶加钢架棚、屋顶损坏和色彩各异等问题突出。
- 2、地面水泥硬化，与传统街区风貌不协调。
- 3、街区两旁停满电动车，风貌差。

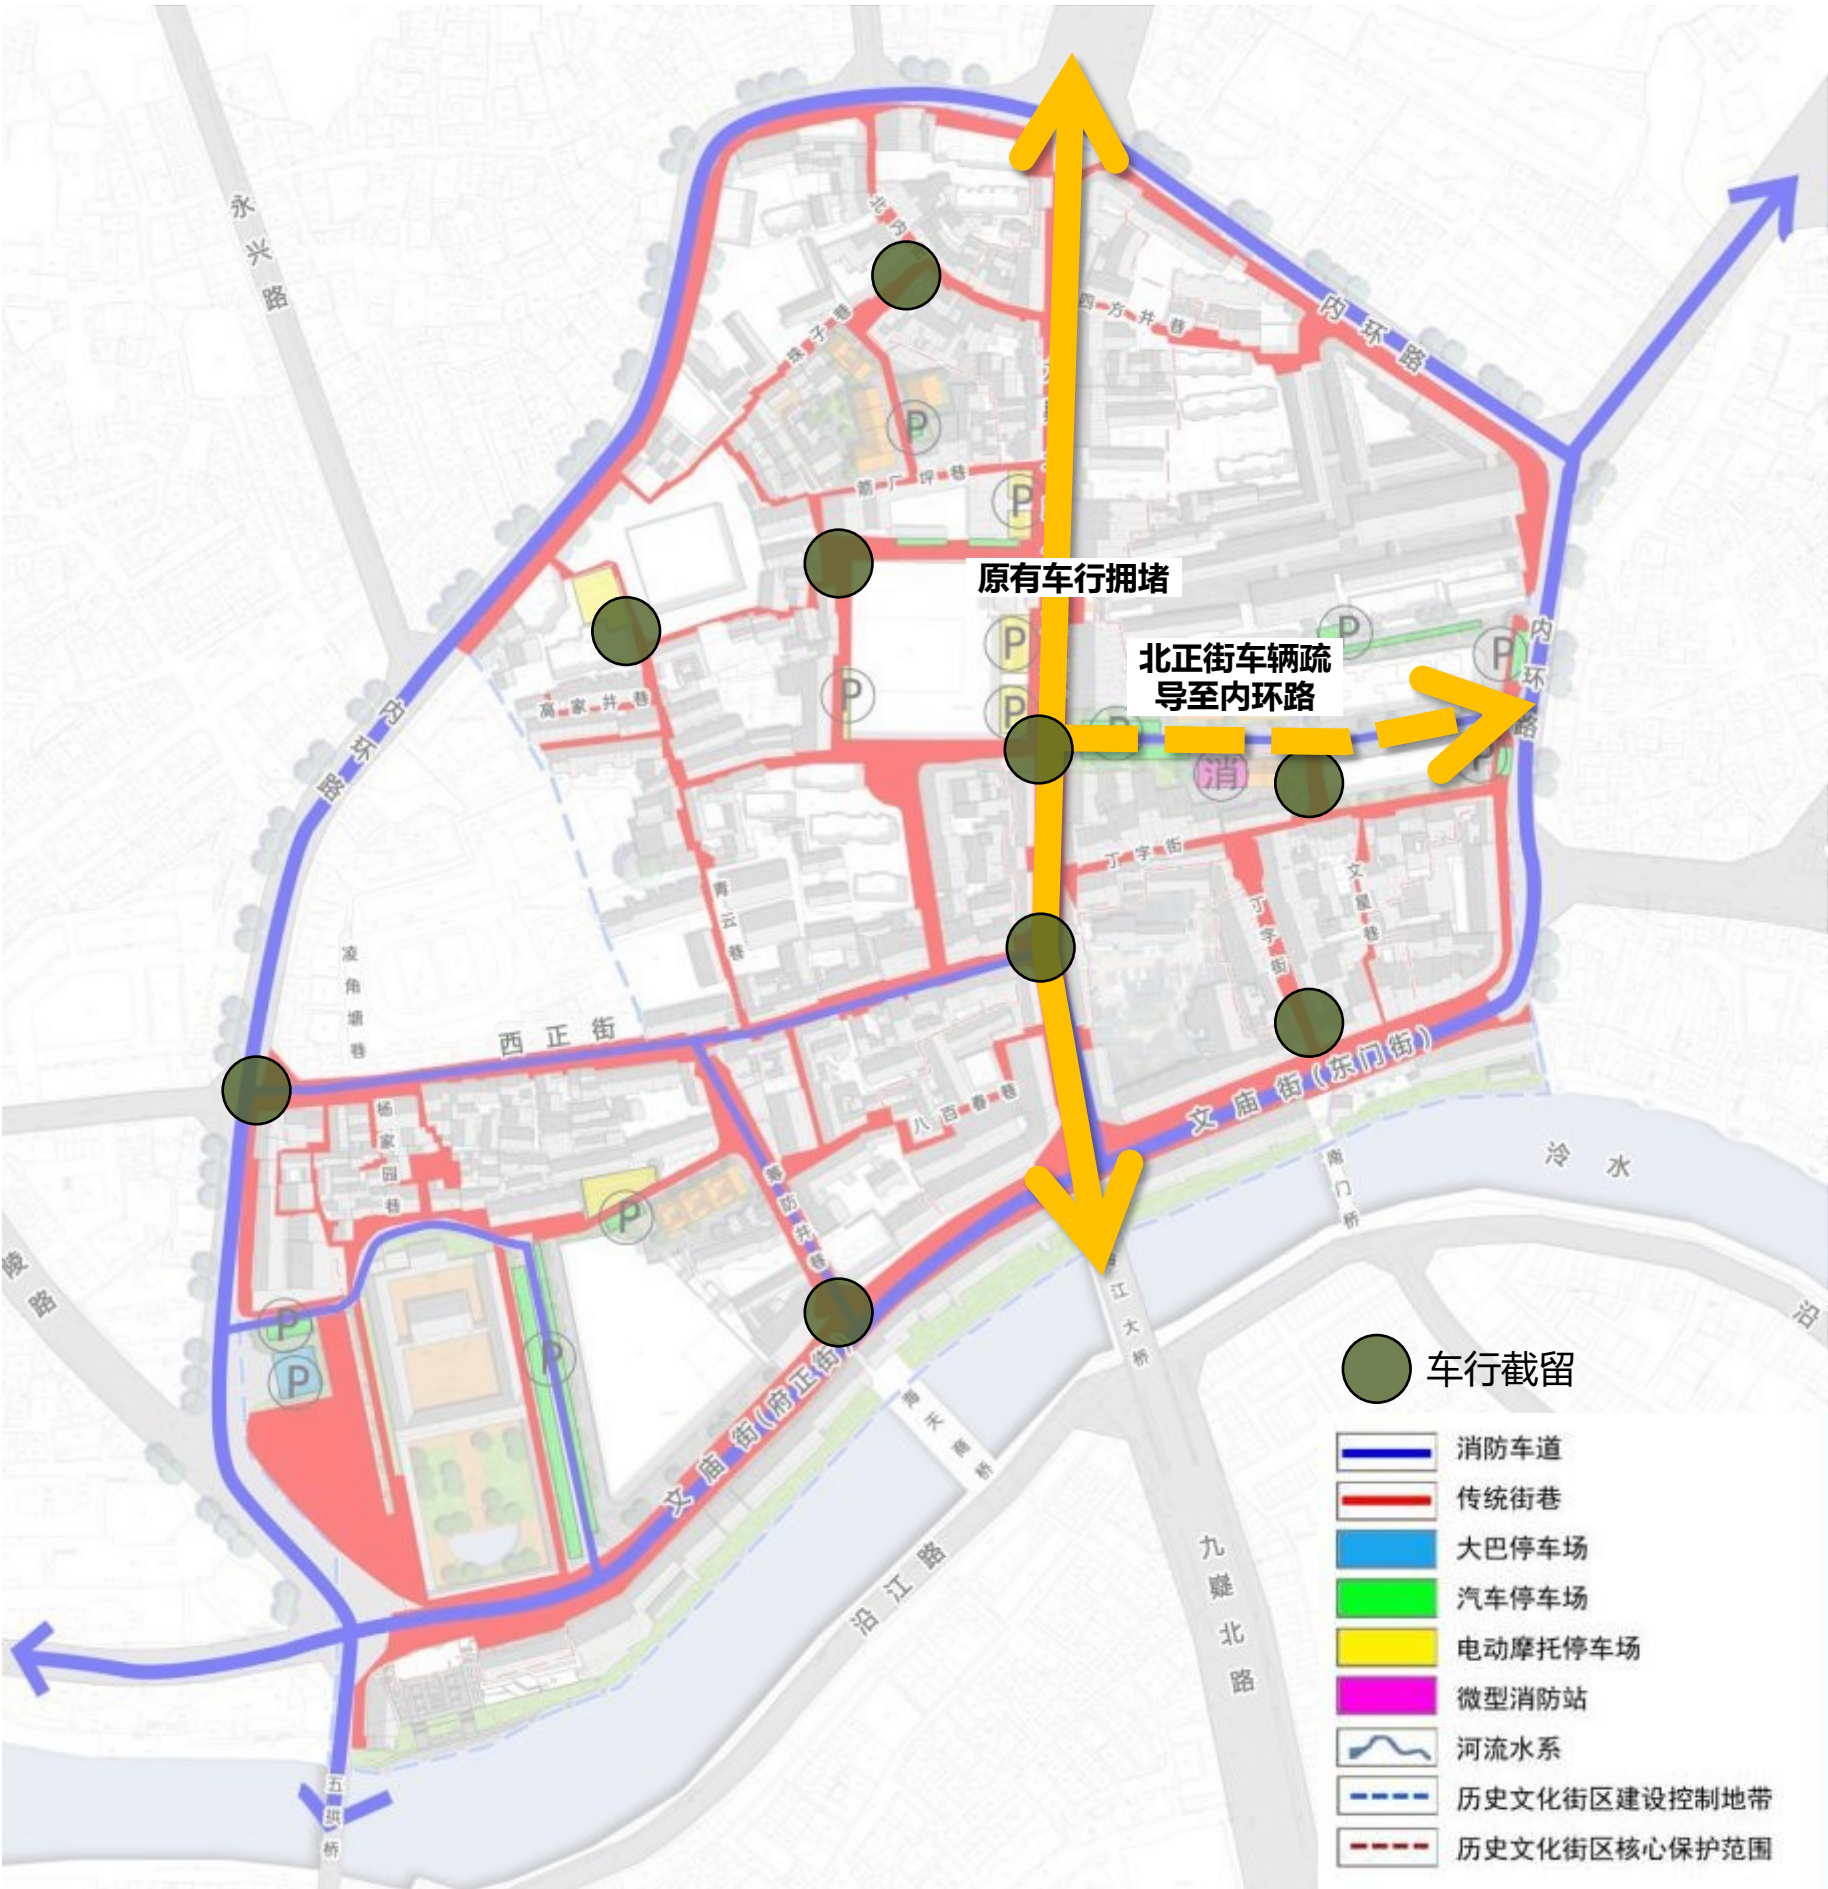
## 恢复街巷互通的古城格局

保存较差的有八百春巷、杨家园巷和四方井巷。走向及街道轮廓尺度都维持历史状况，但巷道已堵塞，路面已改成混泥土路面，街巷建筑都基本现代化，风貌破坏较大。规划拆除占用传统街巷的建筑，恢复杨家园巷与文庙互通；筹防井巷与文庙互通；八百春巷与筹防井巷互通；四方井巷与内环路互通。

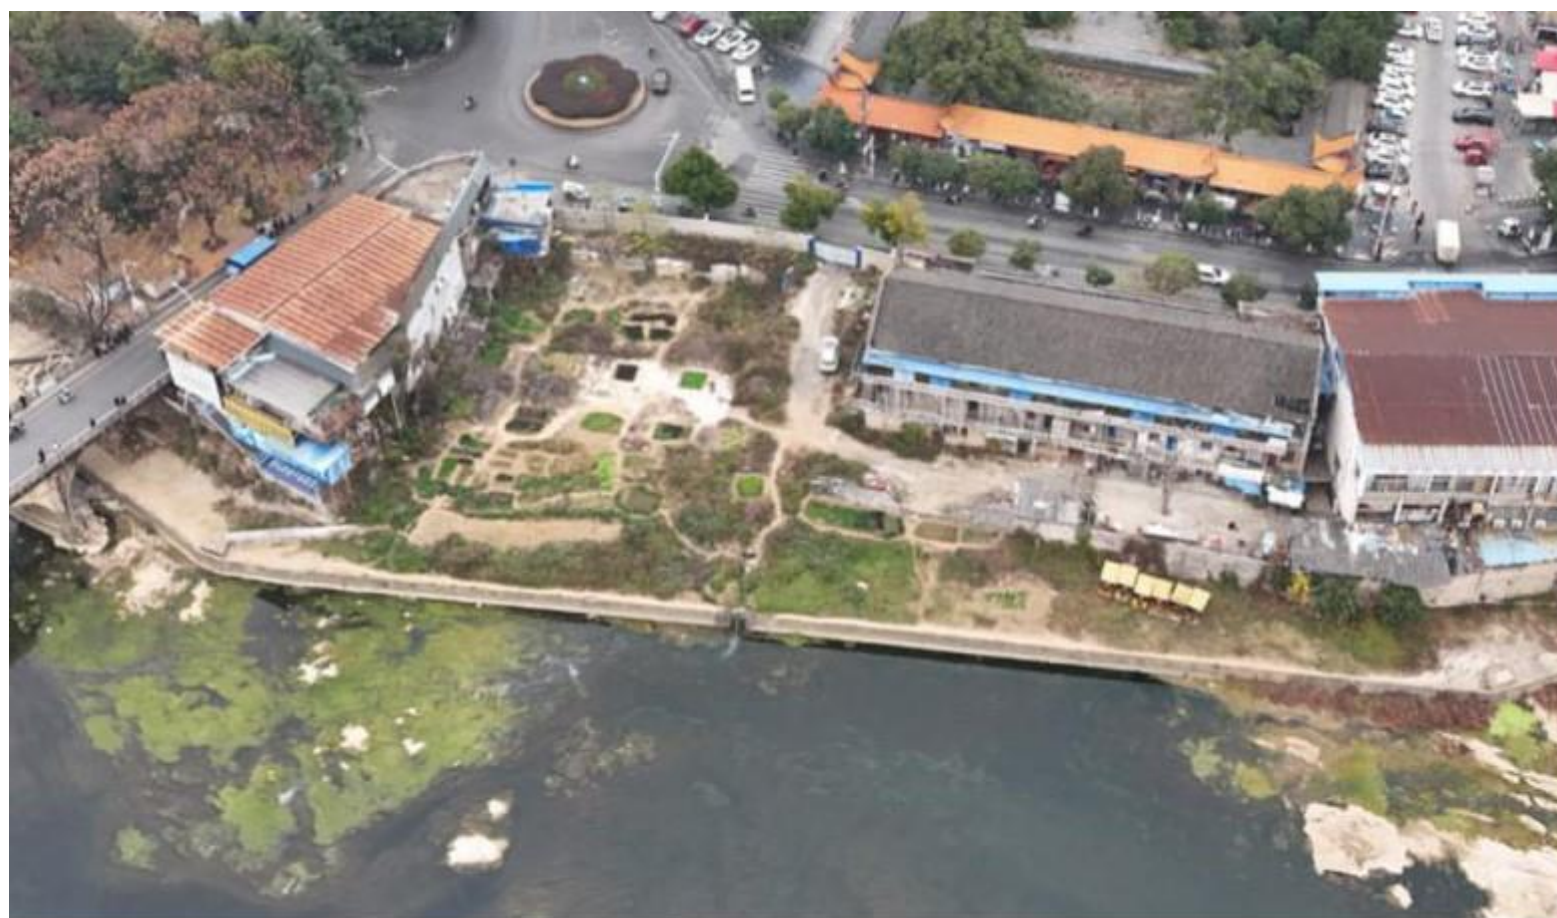
改造前

城墙遗址公园位于文庙南边，紧靠冷水，视觉通廊无遮挡。规划更新按照文物保护的原则修缮城墙遗址，广场打造以古城墙文化为核心的广场空间，同时也作为游客集散广场，修缮右侧老水利局办公楼，可作为游客服务中心和临时展厅。

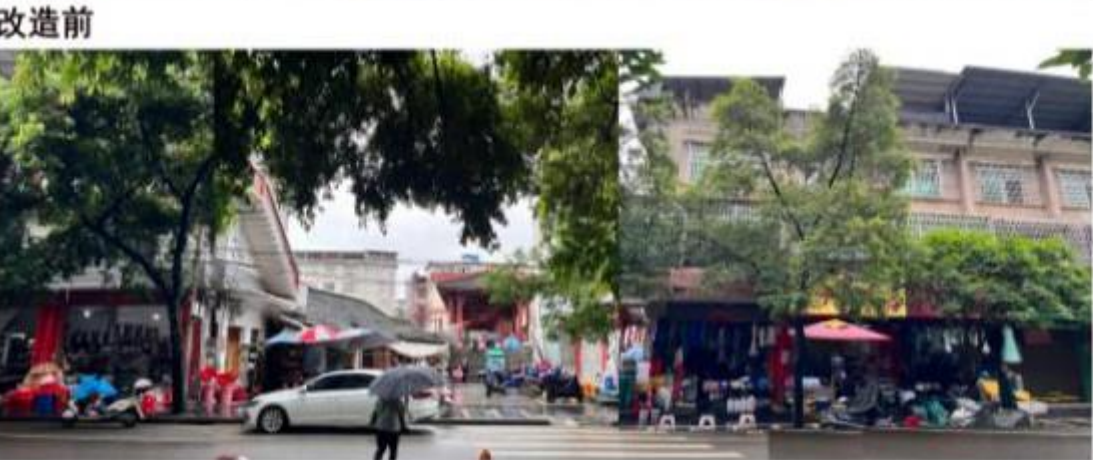
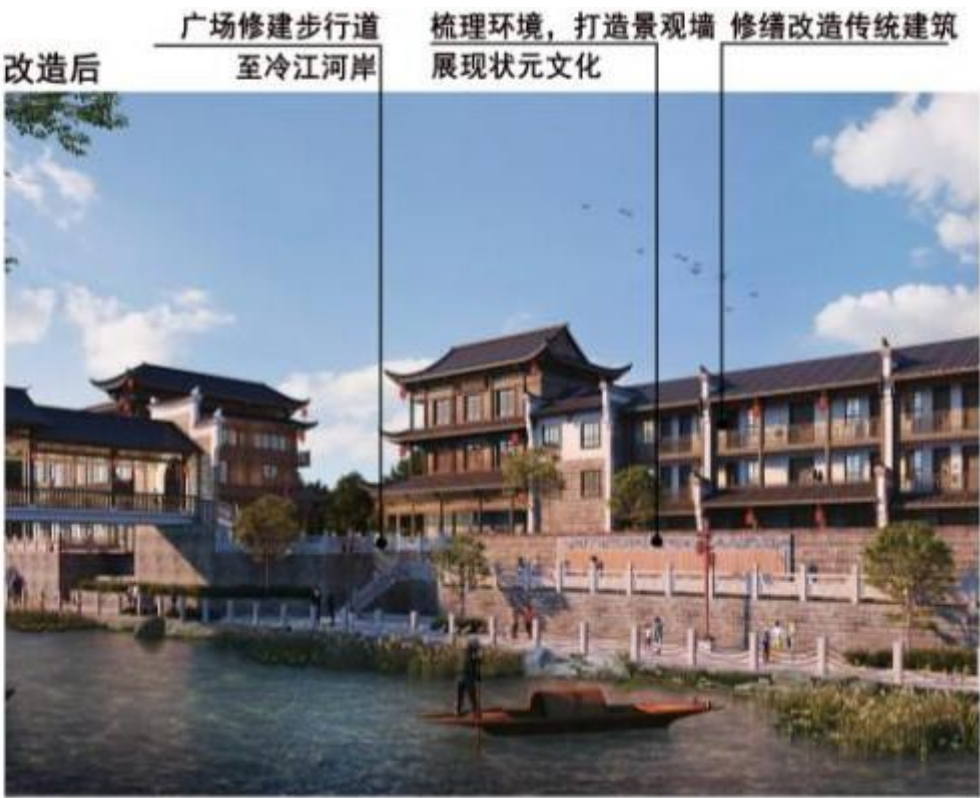
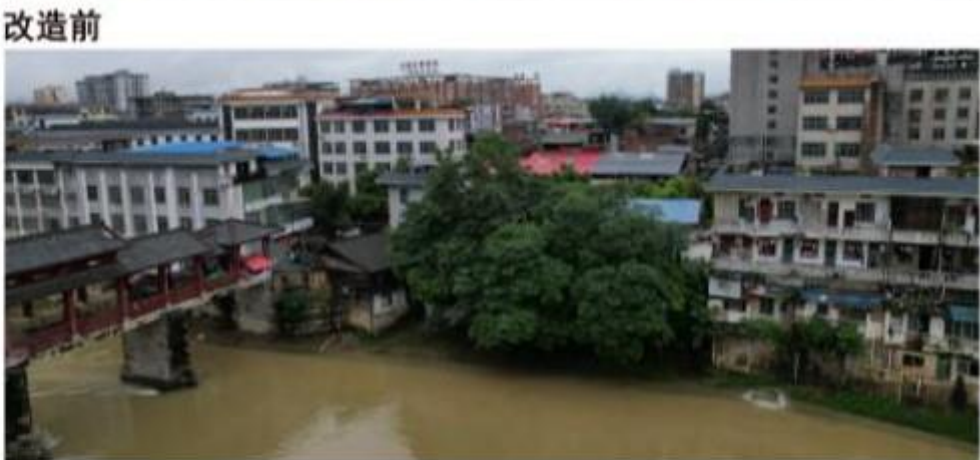
2.状元饮酒广场

位于南门桥北段桥头，连接文庙街。规划改造南门桥桥头马头墙，再现历史风貌。拆除沿江一层质量不好建筑，打通视觉通廊。拆除右侧建筑临桥头一个开间，扩大留白空间，形成集散广场。改造两侧建筑外立面，风貌与南门桥及街区历史建筑协调，形成美丽沿江天际线。

- 现状问题：
- 1. 桥头与历史状态不符。
  - 2. 无突出记忆点，风貌差。
  - 3. 无集散空间。
  - 4. 两侧建筑过于高大，尺度不协调，风貌较差。
  - 5. 街区水泥路面与街区风貌不协调。

- 改造措施：
- 1. 改造南门桥端头马头墙，再现历史风貌。
  - 2. 拆除沿江一层质量不好的建筑，打通视觉通廊。
  - 3. 拆除右侧建筑临桥头一个开间，扩大留白空间，形成集散小广场。
  - 4. 改造两侧建筑外立面，风貌与南门桥及街区历史建筑协调，形成美丽沿江天际线。
  - 5. 更换街区人行道铺地，为当地传统青石板路面。

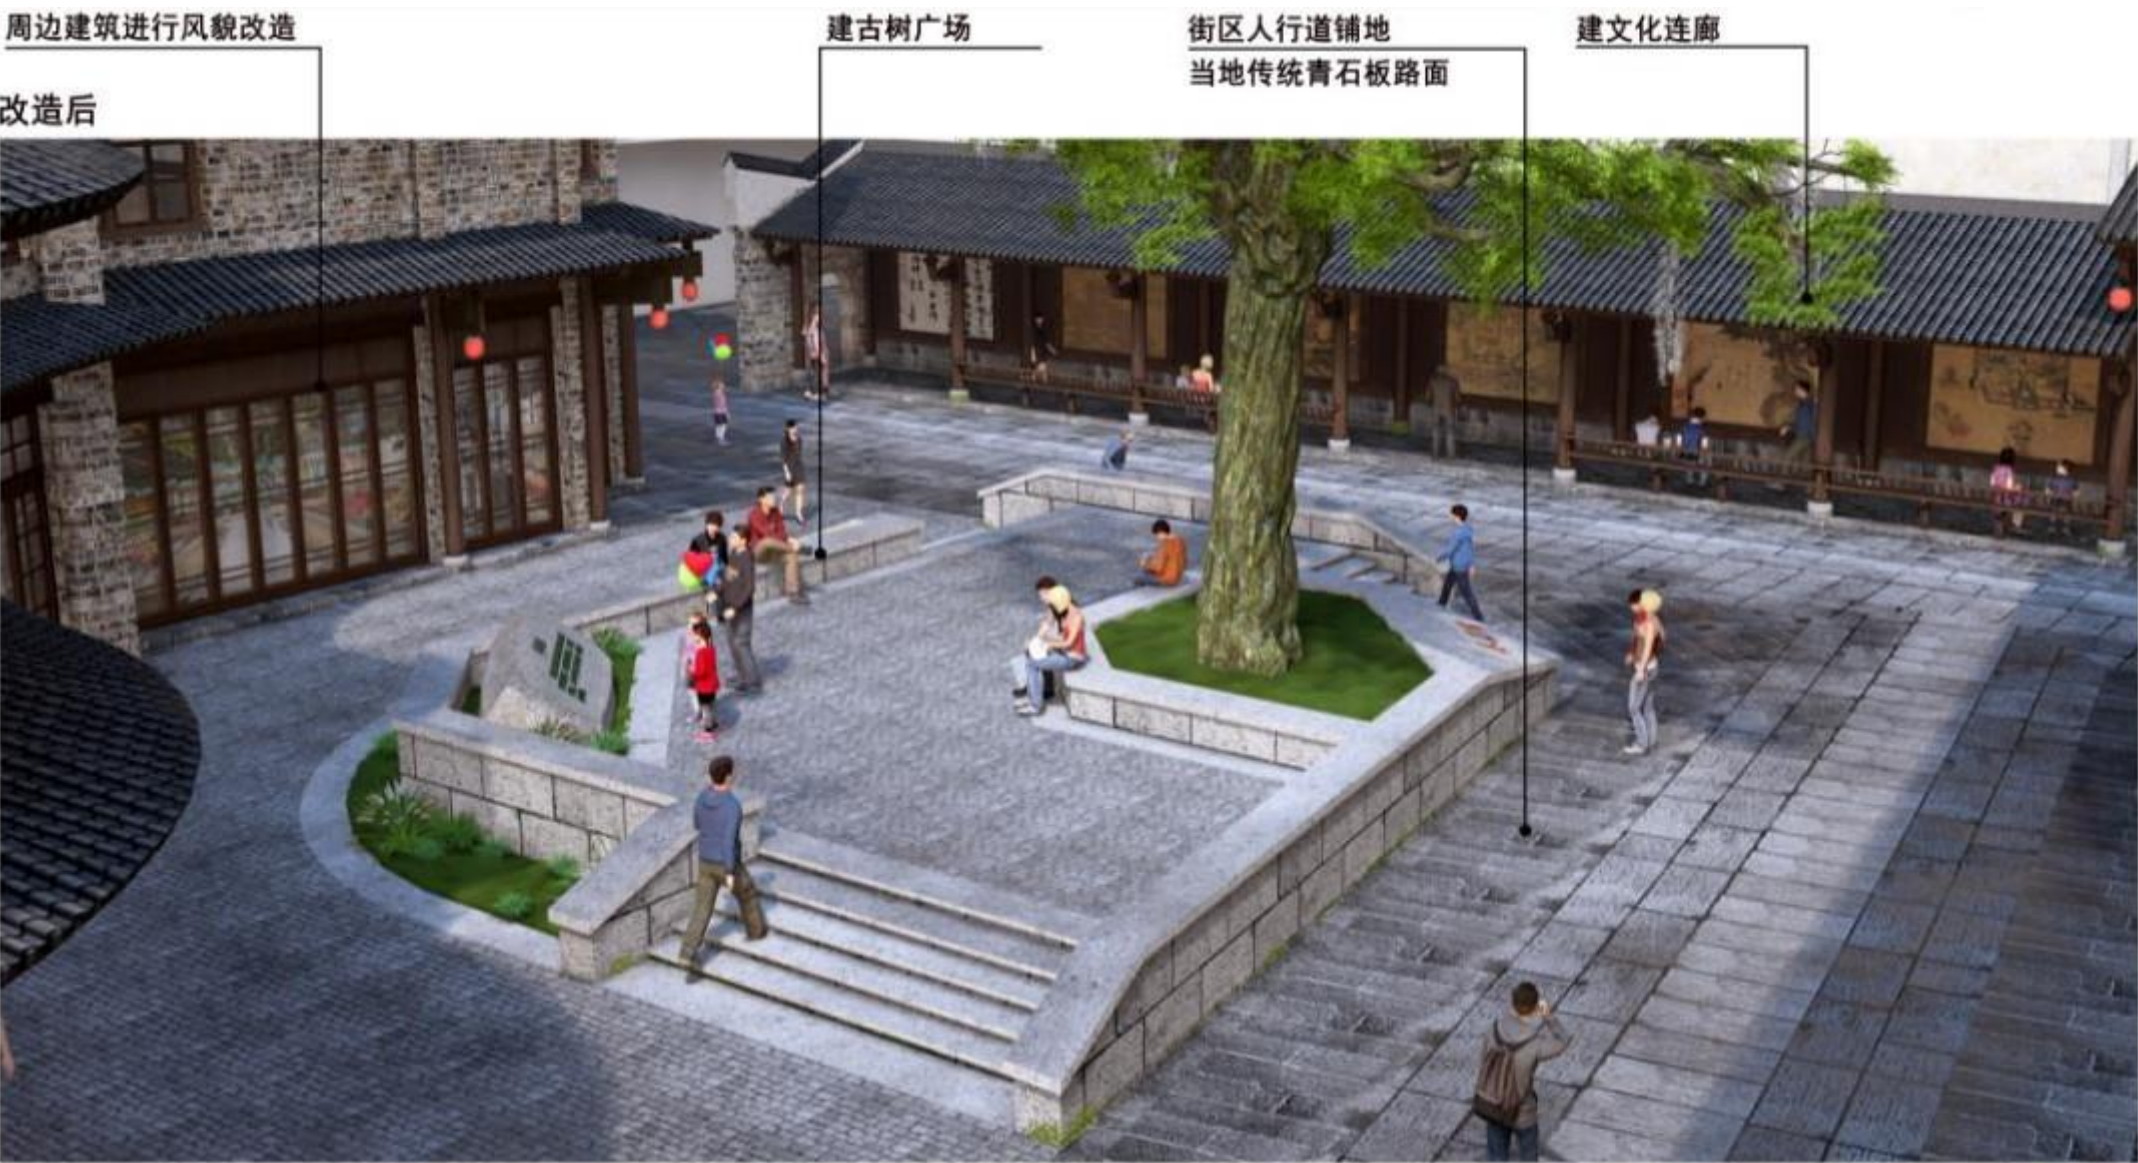
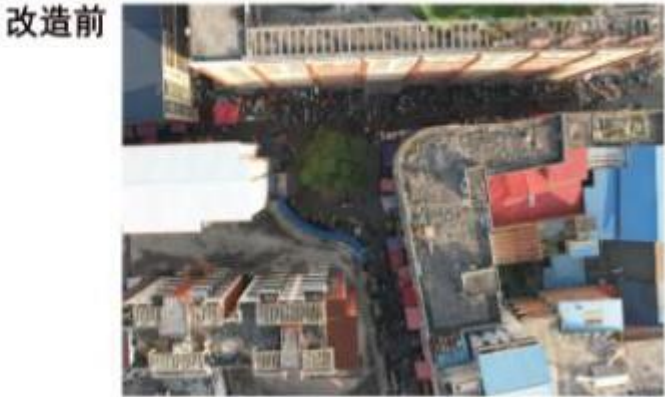
4.养正槐广场

规划改造街区广场的给排水、环卫垃圾等基础设施。西正街截留，严格管理街区的电动摩托车和三轮车。北侧沿建筑外立面新建文化连廊，周边建筑按照清明建筑风格进行风貌改造，更换街区人行道铺地，为当地青石板。

- 1. 古树位于菜市场，存在脏乱差等问题突出。
- 2. 北部停放大量电动摩托车，导致交通拥挤，消防通道堵塞。
- 3. 周边建筑风貌不协调。
- 4. 街区水泥路面，与街区风貌不协调。

- 1. 改造街区广场的给排水、环卫等基础设施。
- 2. 街区严格管理车辆停车的位置。
- 3. 围绕古树建古树广场。
- 4. 北侧建筑建文化连廊。
- 5. 周边建筑按照清明建筑风格进行风貌改造。
- 6. 更换街区人行道铺地，为当地传统青石板路面。

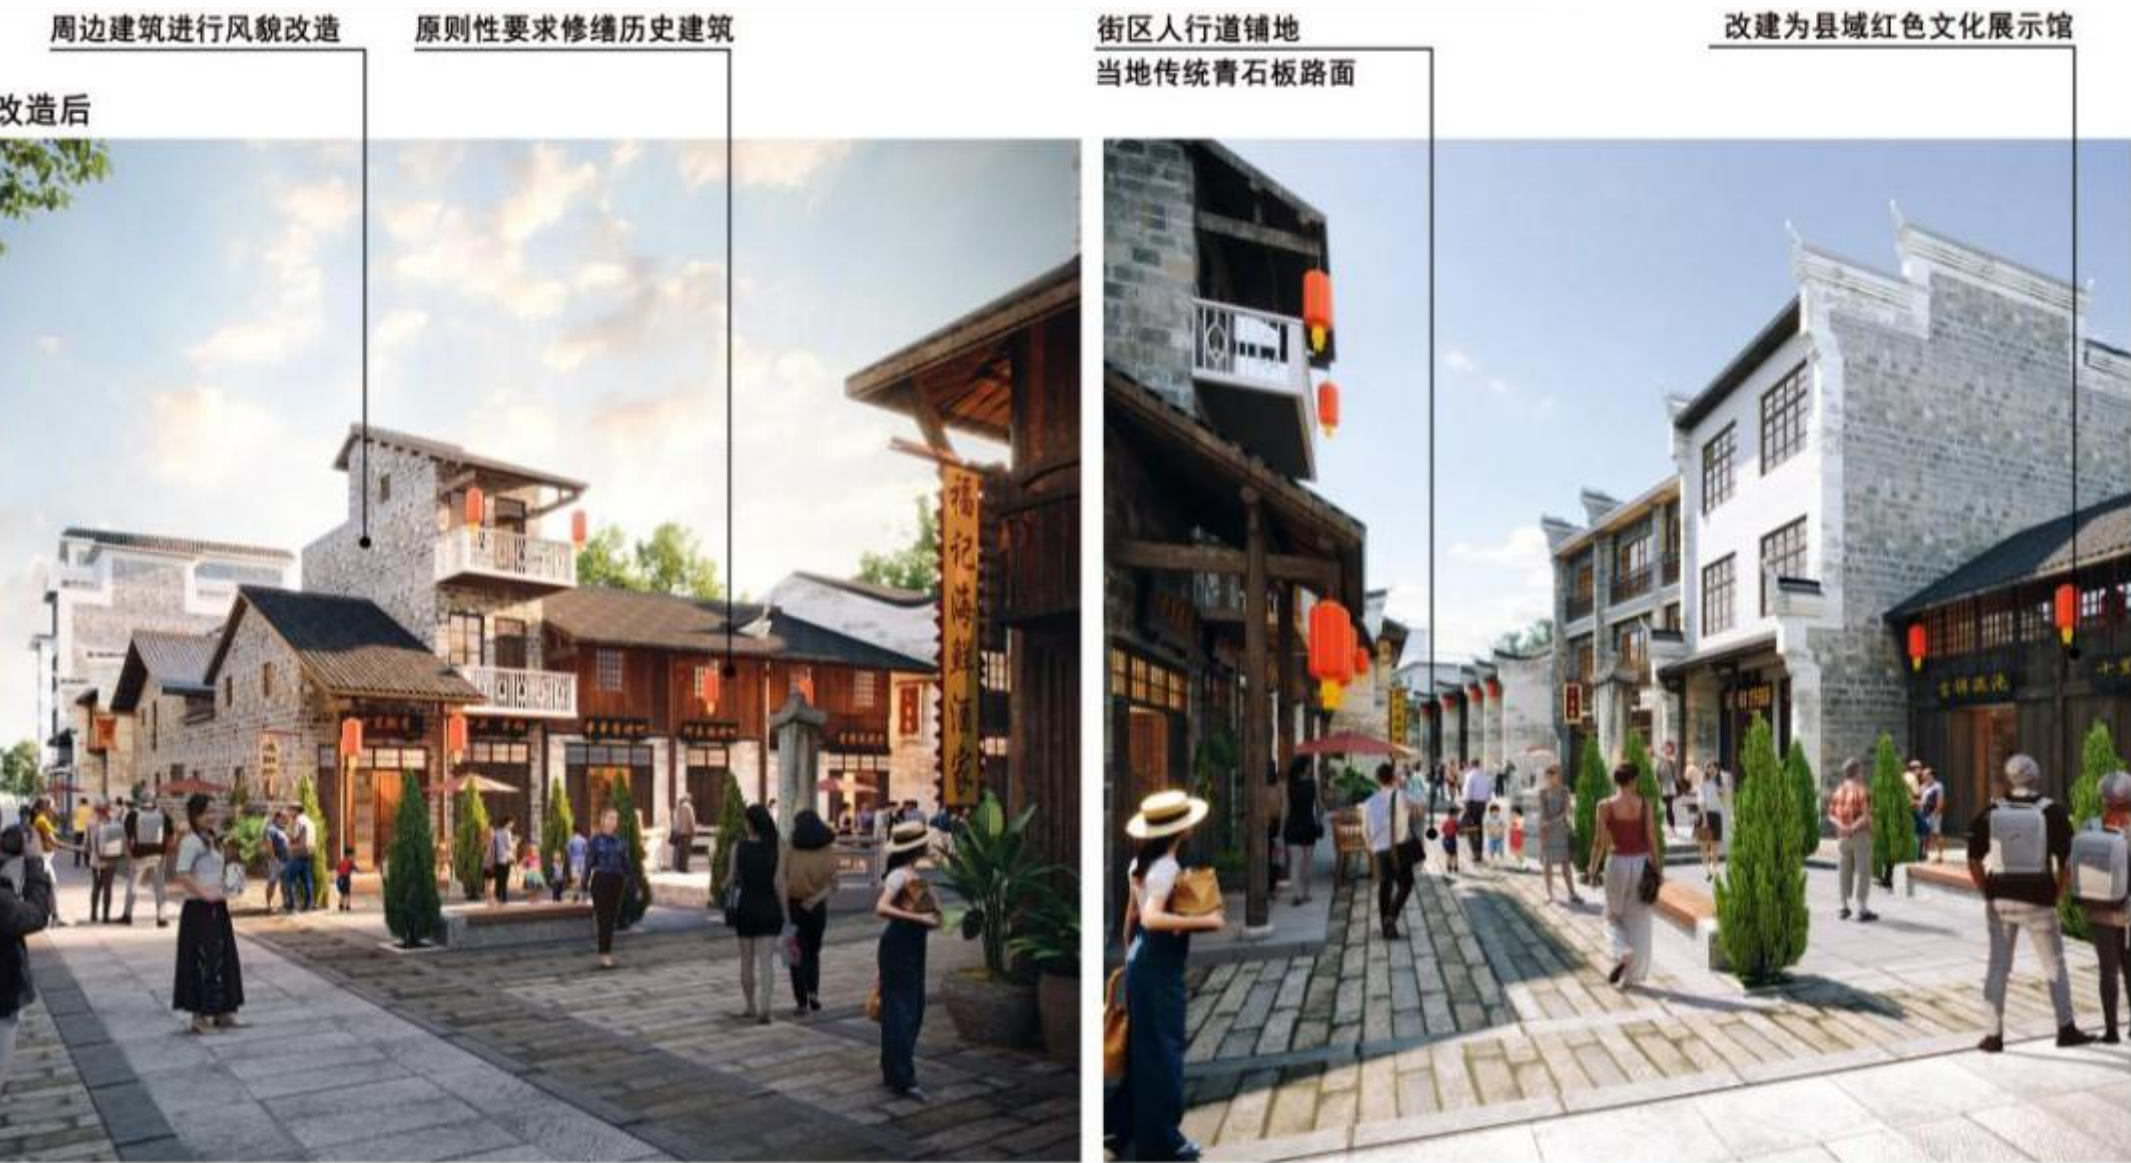
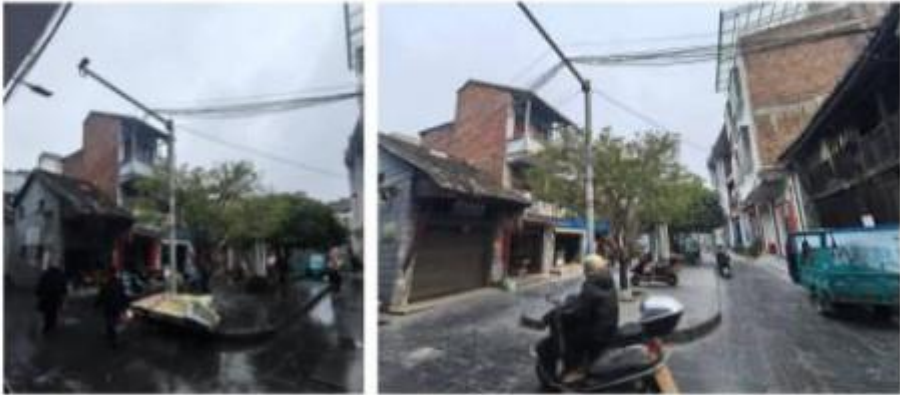
5.抗日英雄纪念碑广场

位于丁字街中心，规划局部拆除纪念碑二级台阶，重新设计广场景观，增加休憩座椅。周边建筑按照清明建筑风格进行风貌改造，历史建筑按文物原则性修缮。纪念碑右侧木结构建筑改造为县域红色文化展示馆，提高广场文化氛围。更换街区青石板铺地。

- 现状问题：
- 1. 纪念碑空间被挤压，空间急促。
  - 2. 缺乏纪念碑的历史展示空间。
  - 3. 周边建筑风貌不协调。
  - 4. 街区水泥路面，与街区风貌不协调。

- 改造措施：
- 1. 局部拆除纪念碑二级台基。
  - 2. 重新设计广场景观，增加休憩座椅。
  - 3. 周边建筑按照清明建筑风格进行风貌改造。
  - 4. 周边历史建筑按原则性要求修缮。
  - 5. 纪念碑右侧木结构建筑改造为县域红色文化展示馆。
  - 6. 更换街区人行道铺地，为当地传统青石板路面。
