# 宁远县丁字街、东外街、南门街 历史文化街区保护规划汇报

# 丁字街历史文化街区

# | 01 街区现状

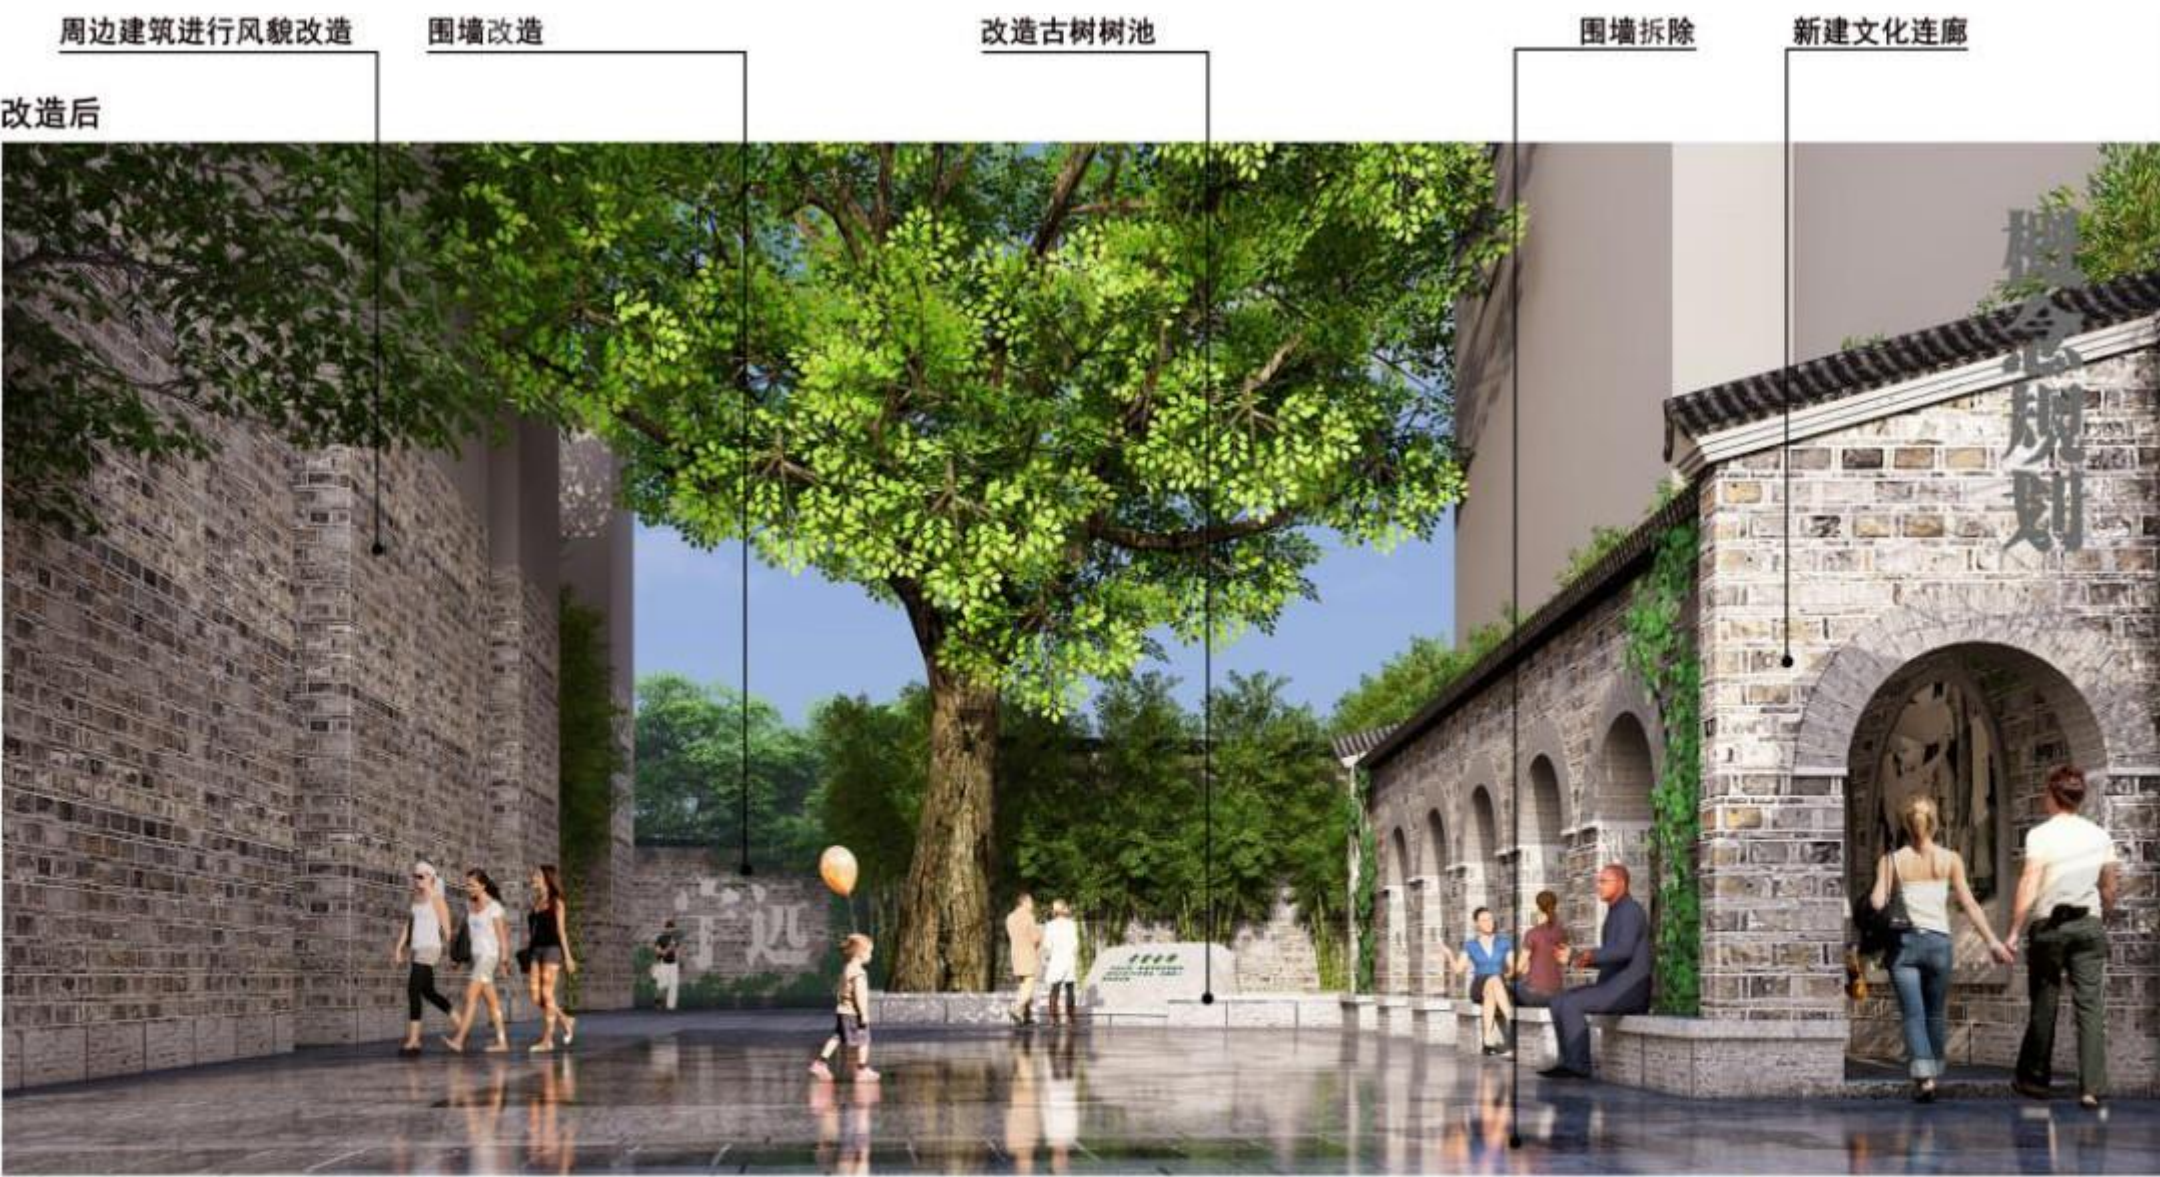
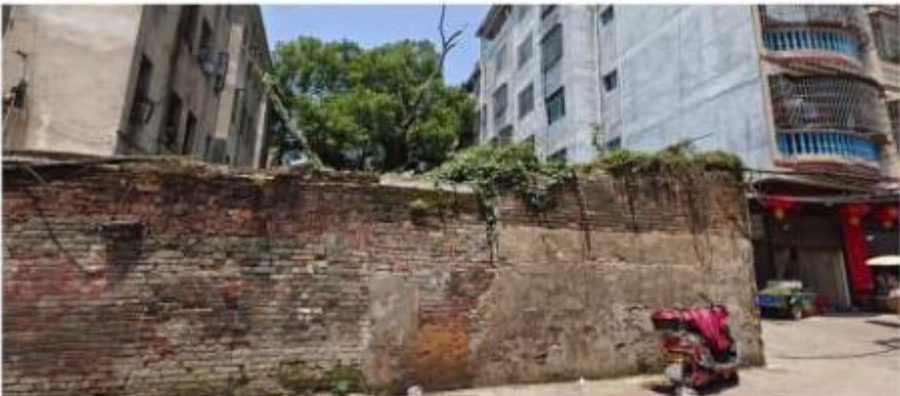
6.青云巷古树广场

位于青云巷黄家会馆西侧，现状古树被围墙遮挡。规划拆除围墙，重新设计广场景观，增加休憩座椅。周边建筑按照清明建筑风格进行风貌改造，历史建筑按文物原则性修缮。右侧新建文化连廊，同时更换青石板铺地。

- 1. 古树空间被小区围墙遮挡。
  - 2. 周边建筑风貌不协调。
  - 3. 街区水泥路面，与街区风貌不协调。
- 改造措施：

- 1. 局部拆除围墙。
  - 2. 重新设计广场景观，增加休憩座椅。
  - 3. 周边建筑按照清明建筑风格进行风貌改造。
  - 4. 周边历史建筑按原则性要求修缮。
  - 5. 右侧新建文化连廊。
  - 6. 更换街区人行道铺地，为当地传统青石板路面。
- 改造前

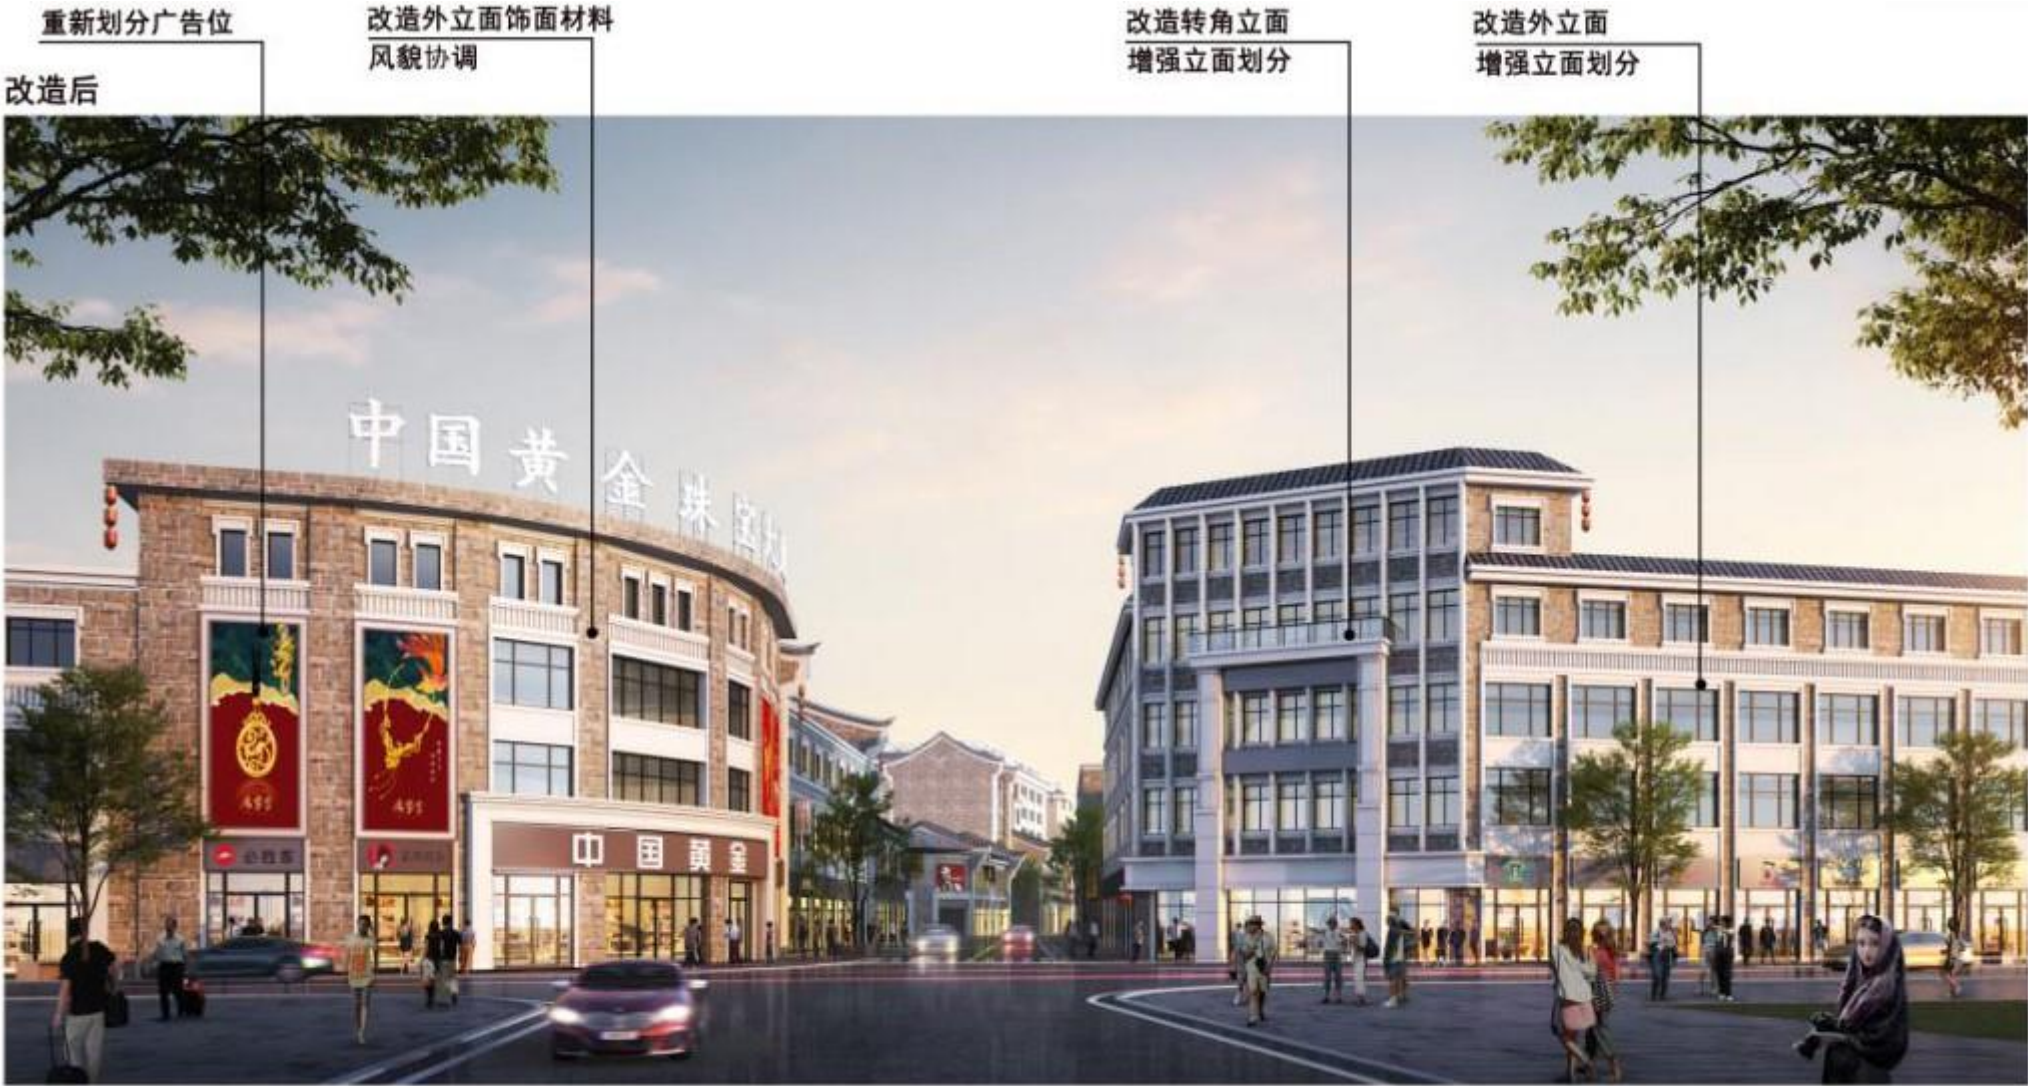
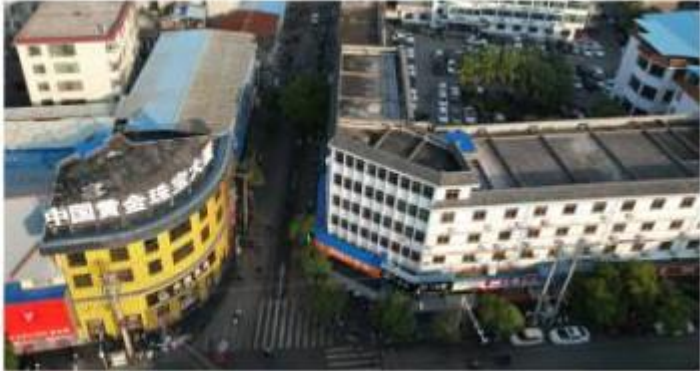
现状问题：位于冷江大桥北部，现状建筑风貌差，空调外机无遮挡。中国黄家珠宝外立面黄色砖饰面，与周边传统风貌不协调。建筑广告位大小不一，街道水泥路面，古城入口风貌差。

现状问题：  
1. 北正街与文庙街交叉口的建筑风貌差，空调外机无遮挡。  
2. 中国黄金珠宝外立面饰面为黄色砖，与周边风貌不协调。  
3. 建筑广告位大小不一，入口风貌差。  
4. 街区水泥路面，与街区风貌不协调。

改造措施：建筑改造采用新旧结合形式，避免完全清明风格 and 现代风格。改造外立面饰面材料，统一广告位置、高度和材料。增加建筑立面划分形式，脱离大众脸。更换街区人行道青石板铺地。

改造措施：  
1. 建筑改造采用新旧结合的形式，避免完全复古和现代风格。  
2. 改造外立面饰面材料，保证风貌协调。  
3. 统一广告位置、高度和材料。  
4. 增强立面划分形式，脱离大众脸。  
5. 更换街区人行道铺地，为当地传统青石板路面。

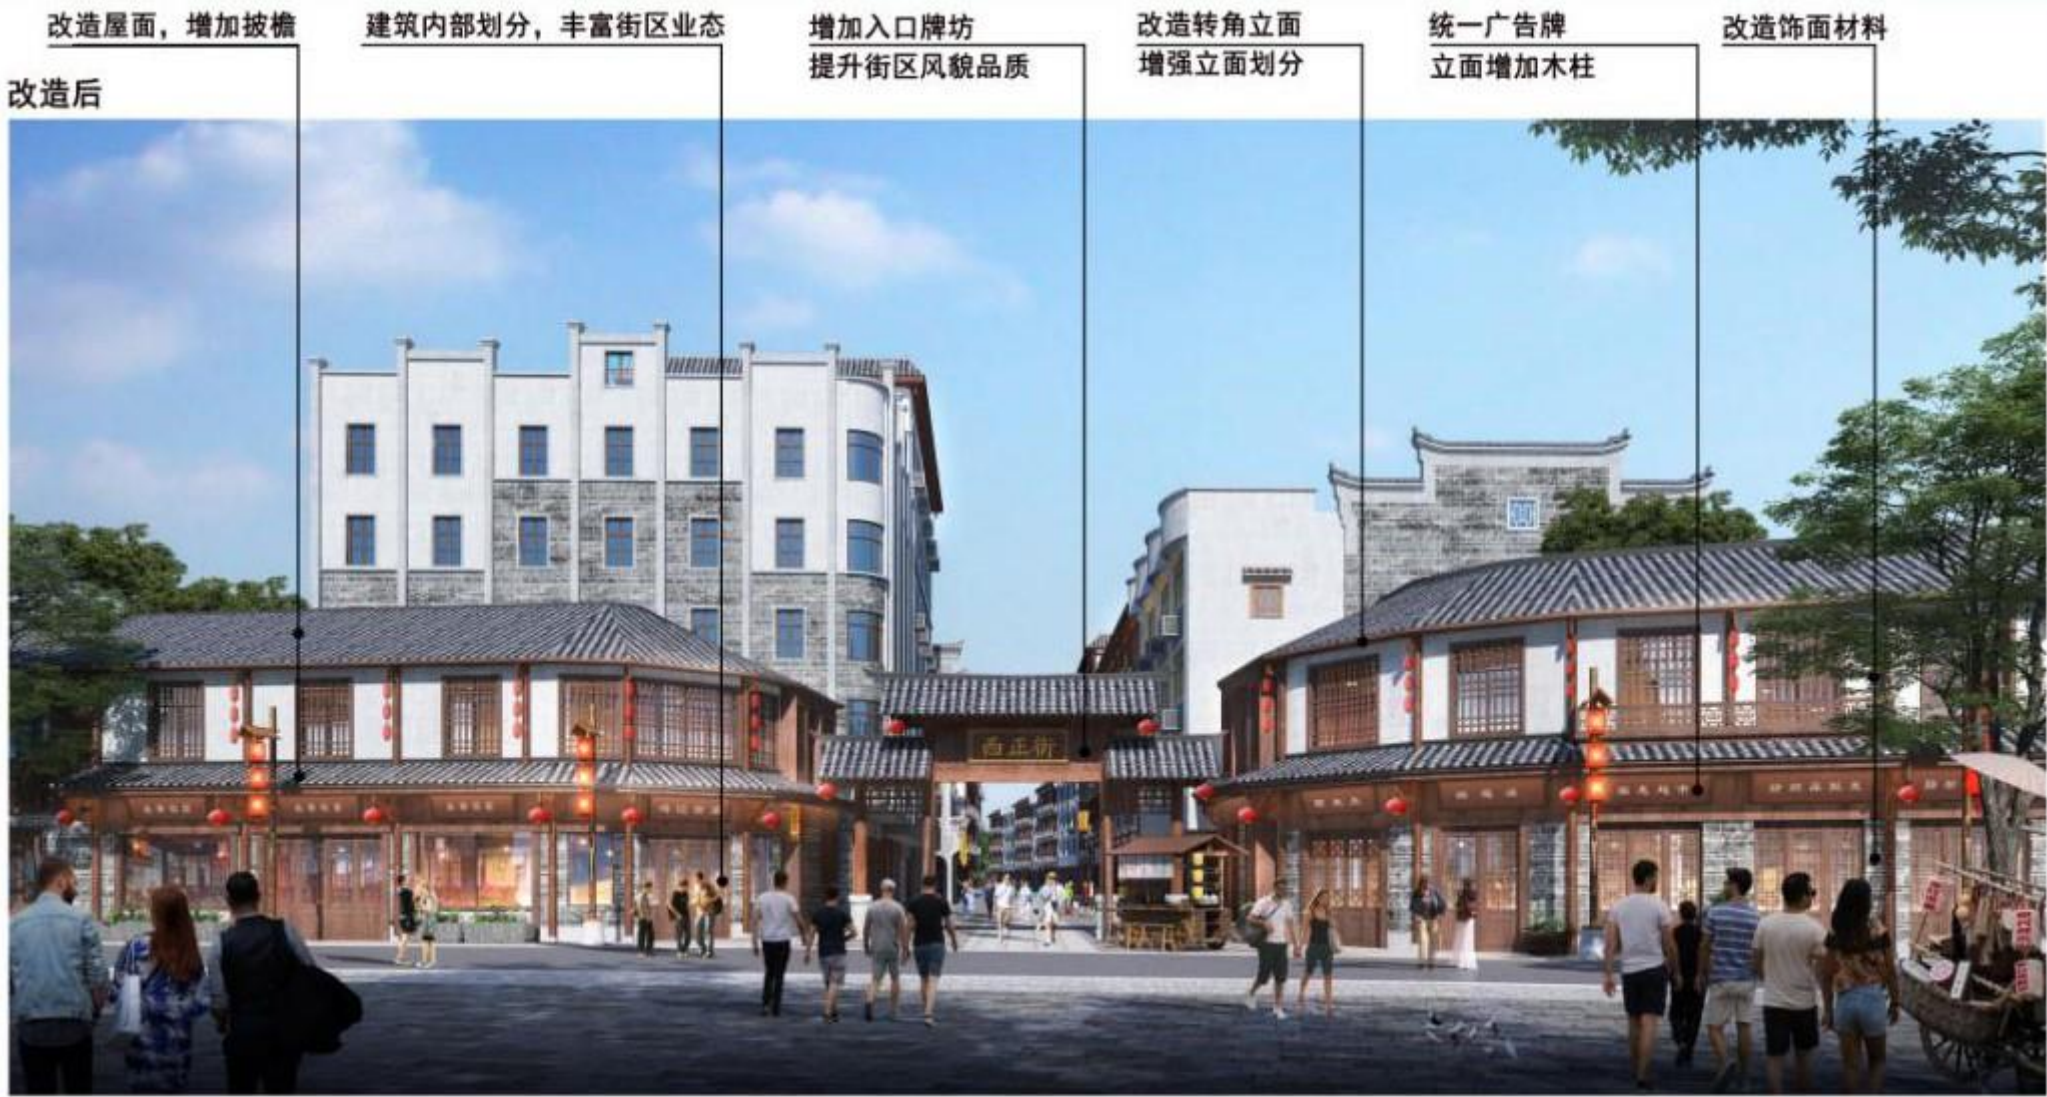
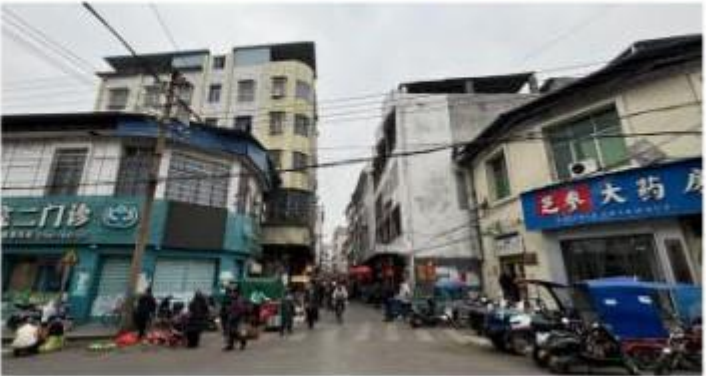
现状问题：西正街入口空间交通混乱，缺乏引导性；建筑风貌差，空调外挂无遮挡；外立面饰面与周边不协调，街区水泥路面与周边建筑风貌不协调。

- 现状问题：
1. 街区入口空间交通混乱，缺乏引导性。
  2. 建筑风貌差，空调外挂无遮挡。
  3. 外立面饰面与周边不协调。
  4. 街区水泥路面，与街区风貌不协调。

改造措施：建筑改造采用新旧结合的形式，避免完全清明风格和现代风格。改造外立面饰面材料，保证风貌协调，统一广告位置、高度和材料；增强立面划分形式，脱离大众脸；增加入口牌坊，强调入口空间引导；更换街区人行道铺地，更换街区人行道青石板铺地。

- 改造措施：
1. 建筑改造采用新旧结合的形式，避免完全复古和现代风格。
  2. 改造外立面饰面材料，保证风貌协调。
  3. 统一广告位置、高度和材料。
  4. 增强立面划分形式，脱离大众脸。
  5. 增加入口牌坊，加强街面划分，强调入口空间引导。
  6. 更换街区人行道铺地，为当地传统青石板路面。

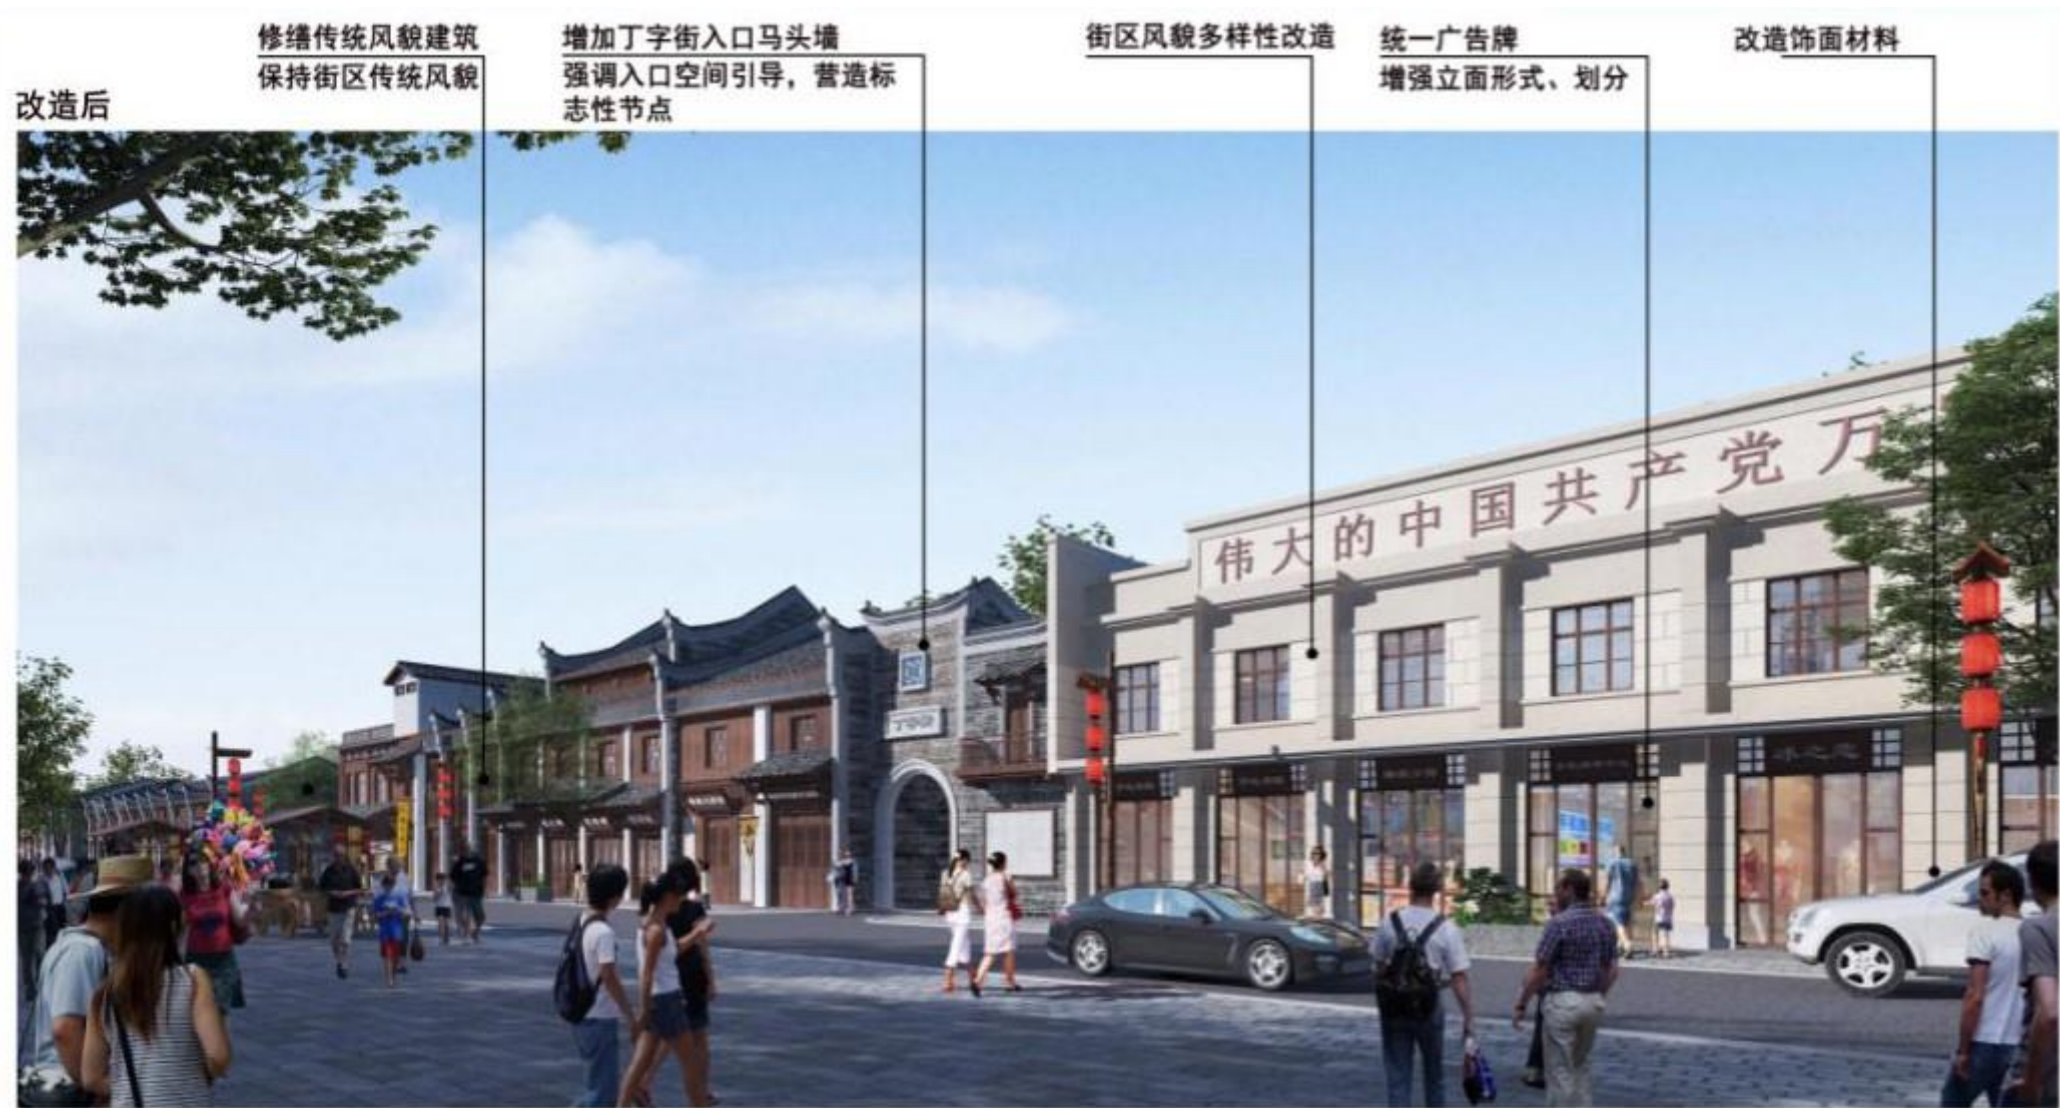
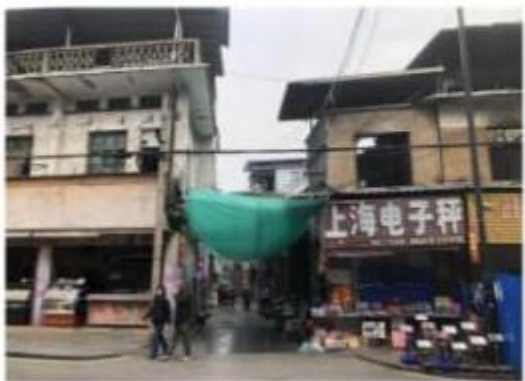
现状问题：街区入口空间交通混乱，缺乏引导性；建筑风貌差，空调外挂无遮挡；外立面饰面与周边不协调；街区水泥路面与周边建筑风貌不协调。

1. 街区入口空间交通混乱，缺乏引导性。
2. 建筑风貌差，空调外挂无遮挡。
3. 外立面饰面与周边不协调。
4. 街区水泥路面，与街区风貌不协调。

改造措施：建筑改造采用新旧结合的形式，避免完全清明风格和现代风格。改造外立面饰面材料，保证风貌协调，统一广告位置、高度和材料；增强立面划分形式，脱离大众脸；增加入口牌坊，加强街面划分，强调入口空间引导与景观。更换街区人行道铺地，更换街区人行道青石板铺地。

1. 建筑改造采用新旧结合的形式，避免完全复古和现代风格。
2. 改造外立面饰面材料，保证风貌协调。
3. 统一广告位置、高度和材料。
4. 增强立面划分形式，脱离大众脸。
5. 增加入口牌坊，加强街面划分，强调入口空间引导。
6. 更换街区人行道铺地，为当地传统青石板路面。

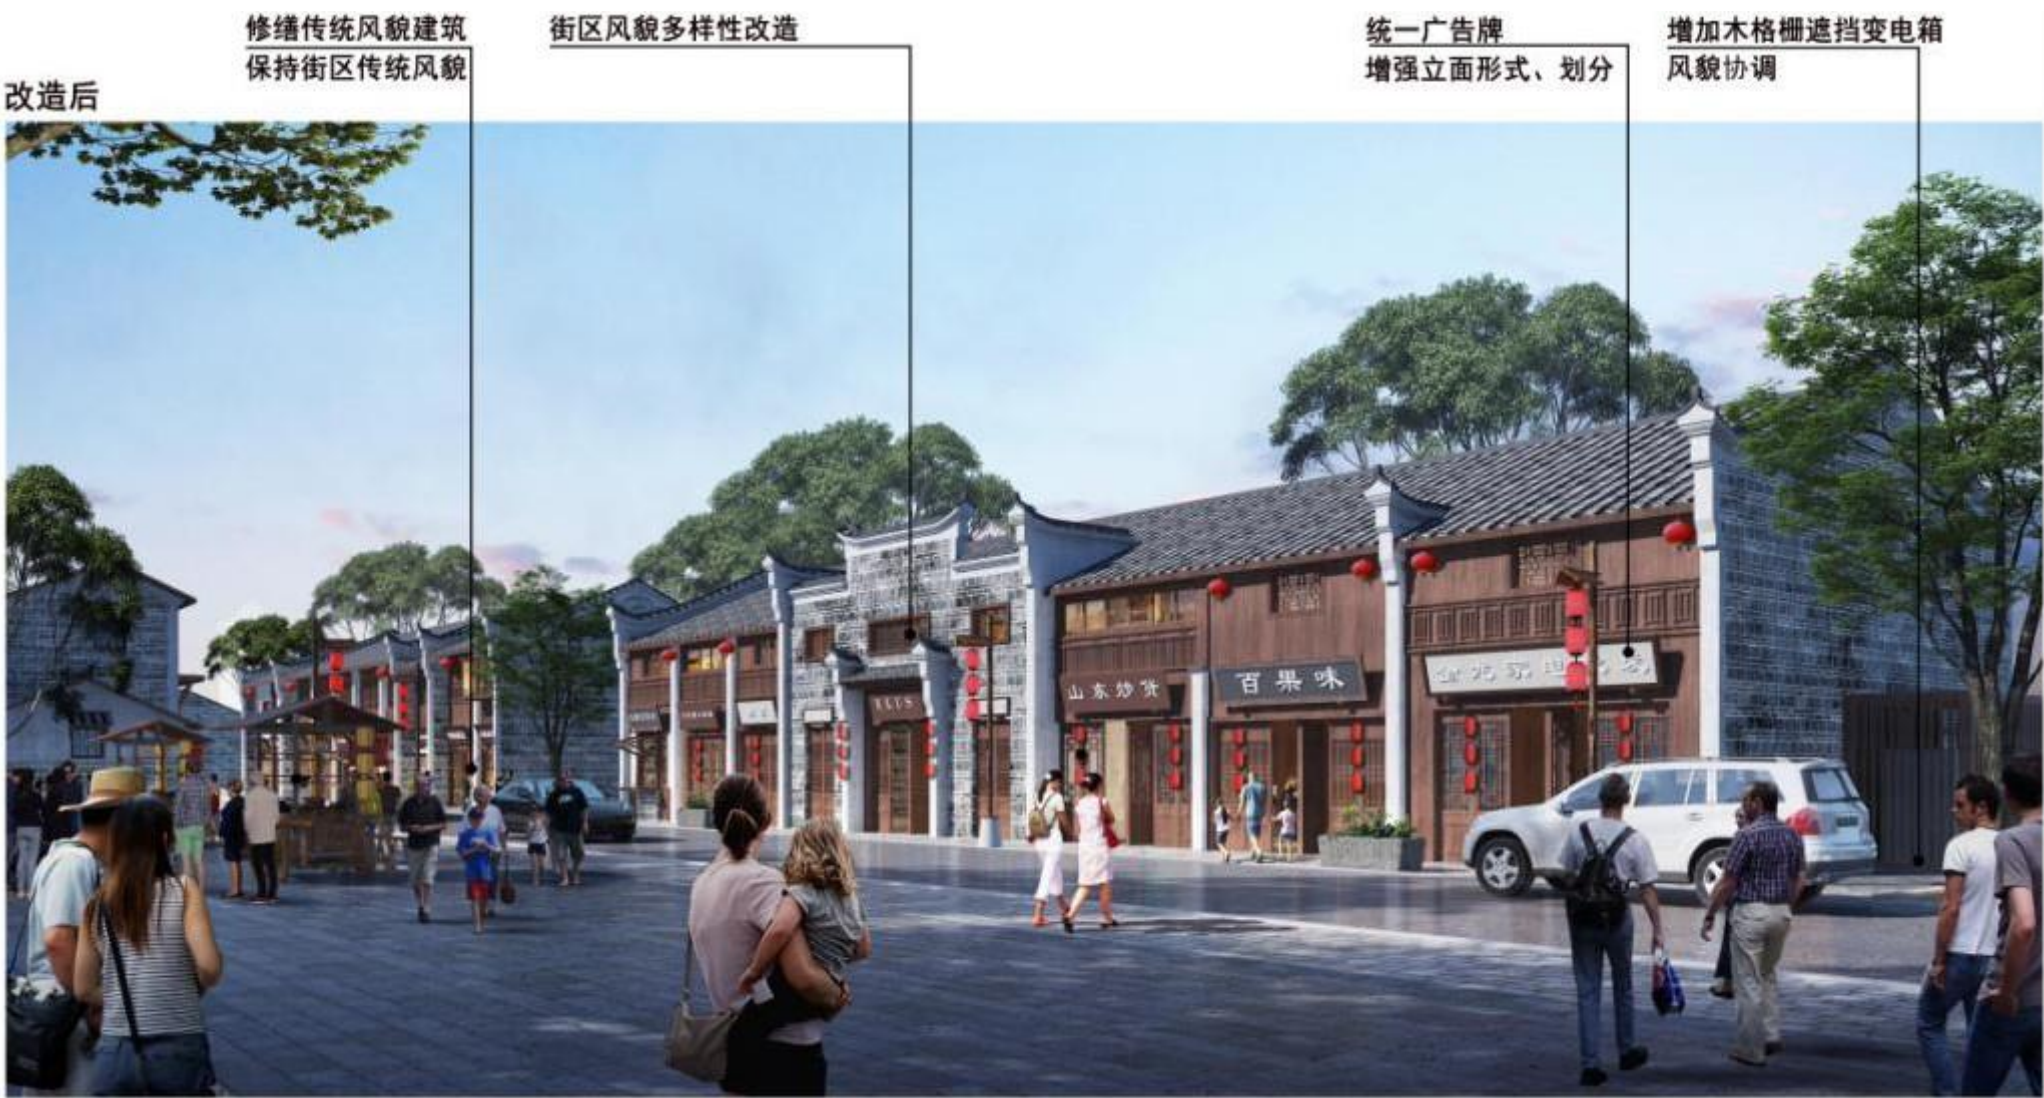
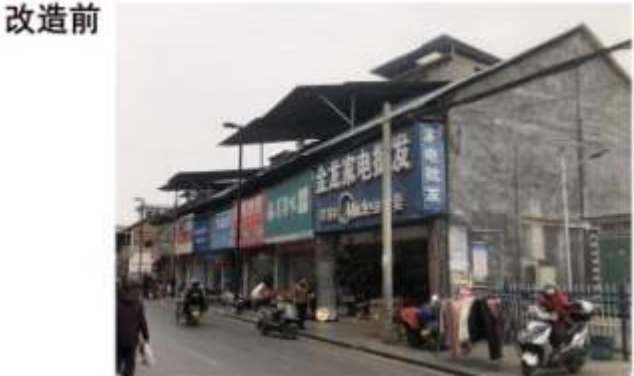
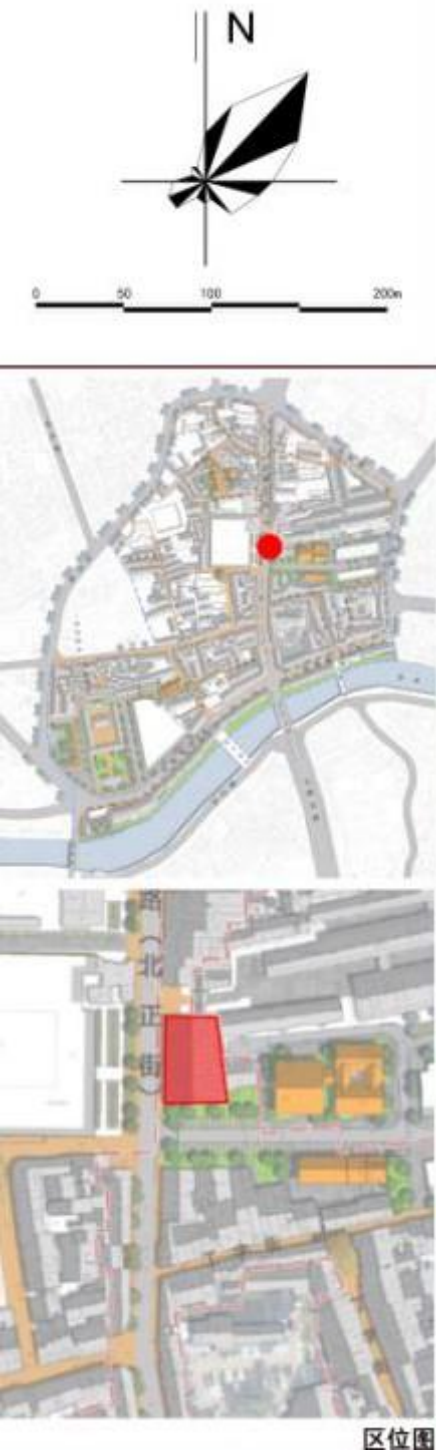
现状问题：传统风貌建筑局部破损，正立面被大面积的广告牌遮挡；停车场入口变电箱影响街区风貌；外立面饰面与周边不协调；屋面被钢柱加高，风貌差；街区水泥路面与周边建筑风貌不协调。

- 现状问题：
- 1. 传统风貌建筑局部破损，正立面被大面积的广告牌遮挡。
  - 2. 停车场入口变电箱影响街区风貌。
  - 3. 外立面饰面与周边不协调。
  - 4. 屋面被钢柱加高，风貌差。
  - 5. 街区水泥路面，与街区风貌不协调。

改造措施：建筑改造采用新旧结合的形式，避免完全清明风格和现代风格。改造外立面饰面材料，保证风貌协调，统一广告位置、高度和材料；增强立面划分形式，脱离大众脸；更换街区人行道铺地，更换街区人行道青石板铺地。

- 改造措施：
- 1. 建筑改造采用新旧结合的形式，避免完全复古和现代风格。
  - 2. 改造外立面饰面材料，保证风貌协调。
  - 3. 统一广告位置、高度和材料。
  - 4. 增强立面划分形式，脱离大众脸。
  - 5. 更换街区人行道铺地，为当地传统青石板路面。

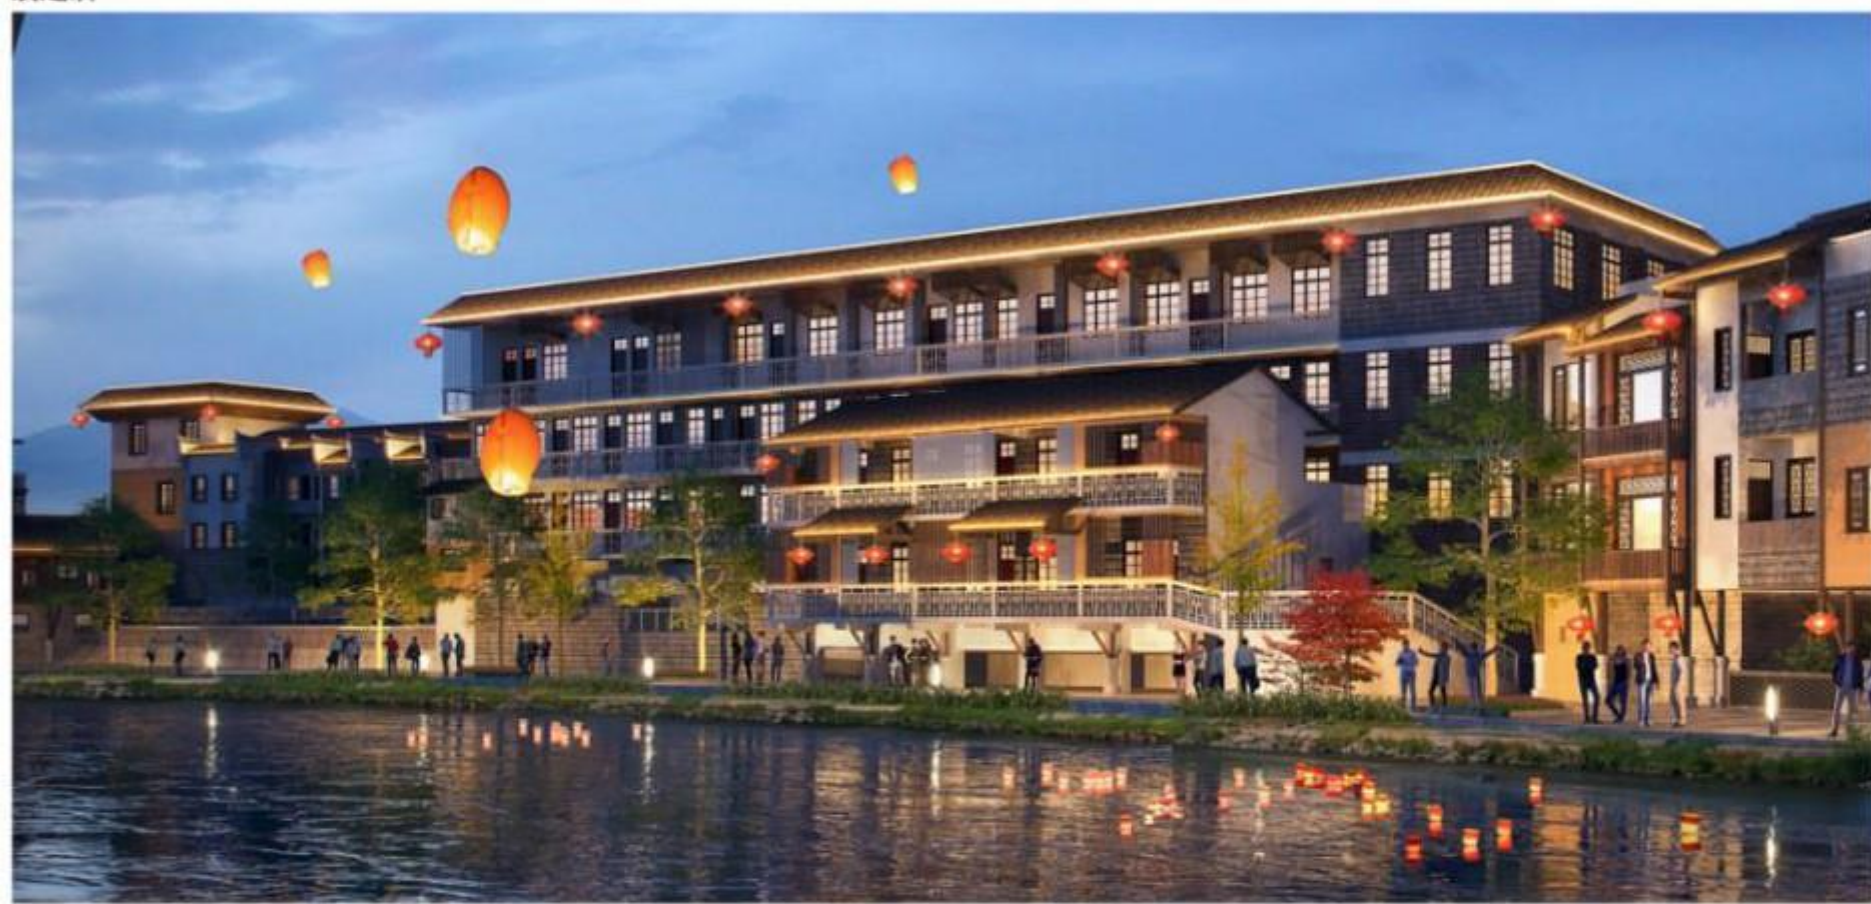
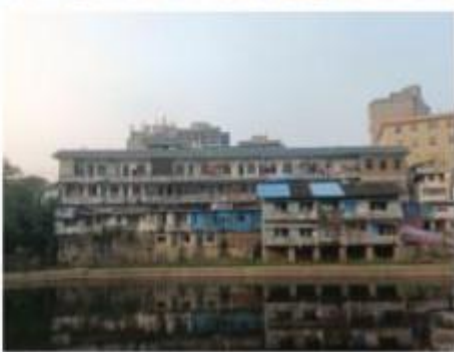
依据规范要求原则性修缮历史建筑，增加建筑内部的给排水、电气等设施；立面修缮需预留烟道、空调外机；满足中高端商业业态的要求。做到稳固、加强、能用、适应现代化商业需求，同时对建筑进行亮化设计。创新设计新的网红打卡点，把历史建筑真正的用起来，并产生收益。

- 1. 现状建筑为4层居民楼。
- 2. 建筑结构安全问题较大。
- 3. 建筑风貌与周边建筑不协调。

- 1. 原则性修缮历史建筑。
- 2. 对建筑风貌进行重新梳理和改造。
- 3. 河边建筑进行亮化设计。

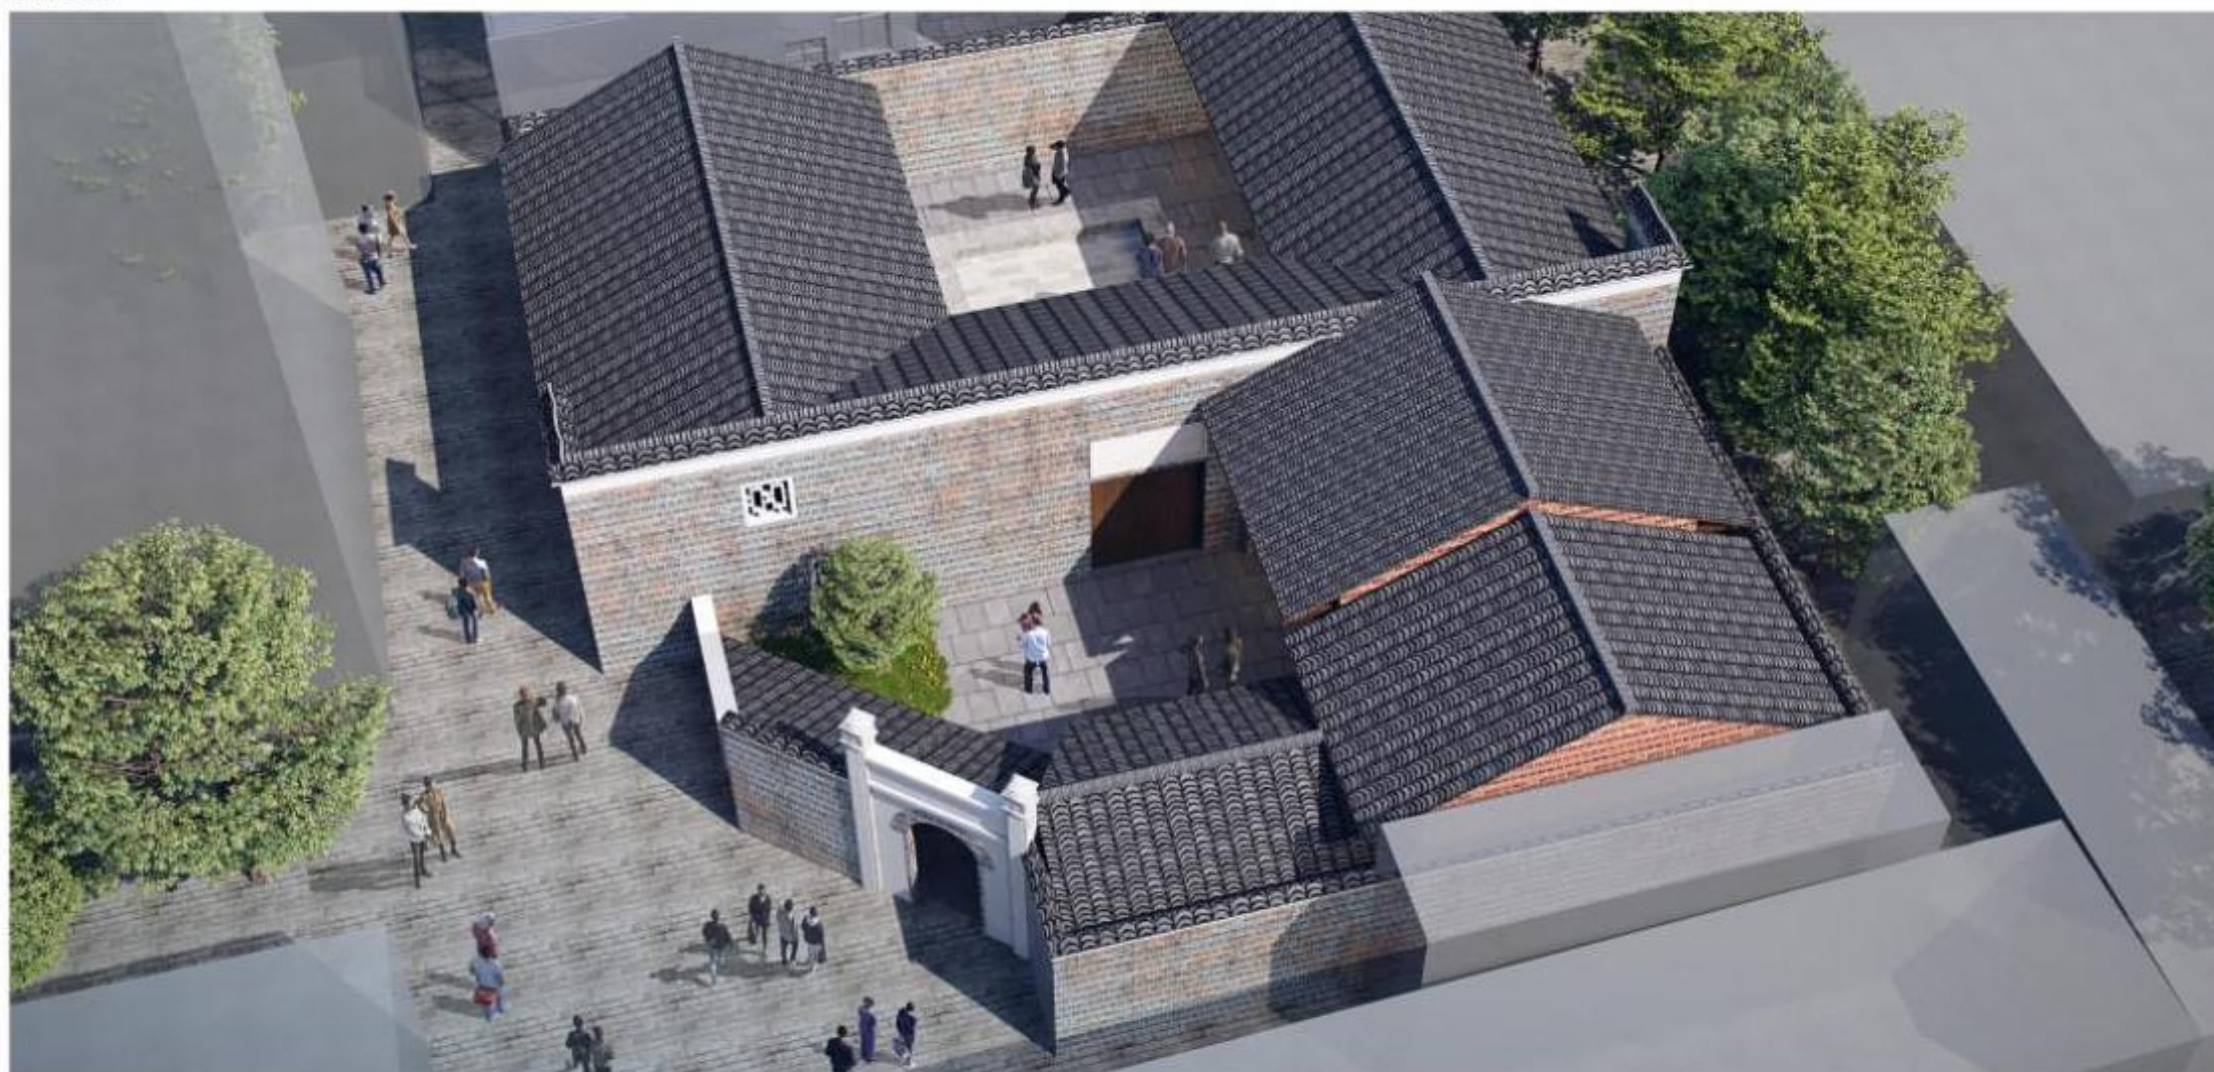
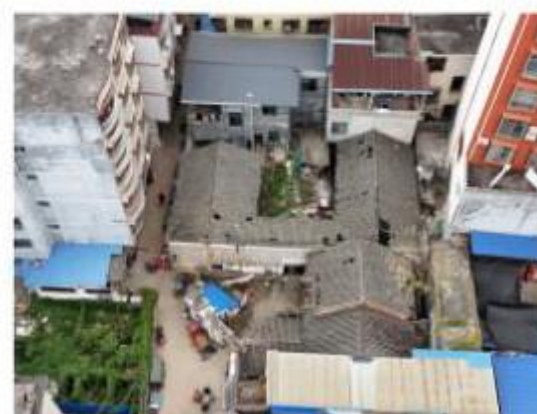
### 2.黄家会馆

依据规范要求原则性修缮历史建筑，增加建筑内部的给排水、电气等设施；立面修缮需预留烟道、空调外机；满足中高端商业业态的要求。做到稳固、加强、能用、适应现代化商业需求，同时对建筑进行亮化设计。创新设计新的网红打卡点，把历史建筑真正的用起来，并产生收益。

1. 建筑结构安全问题较大。
2. 建筑空置，内院荒凉。

1. 原则性修缮历史建筑。
2. 对建筑风貌进行重新梳理和改造。
3. 对建筑进行改造利用，打造文化主题馆。

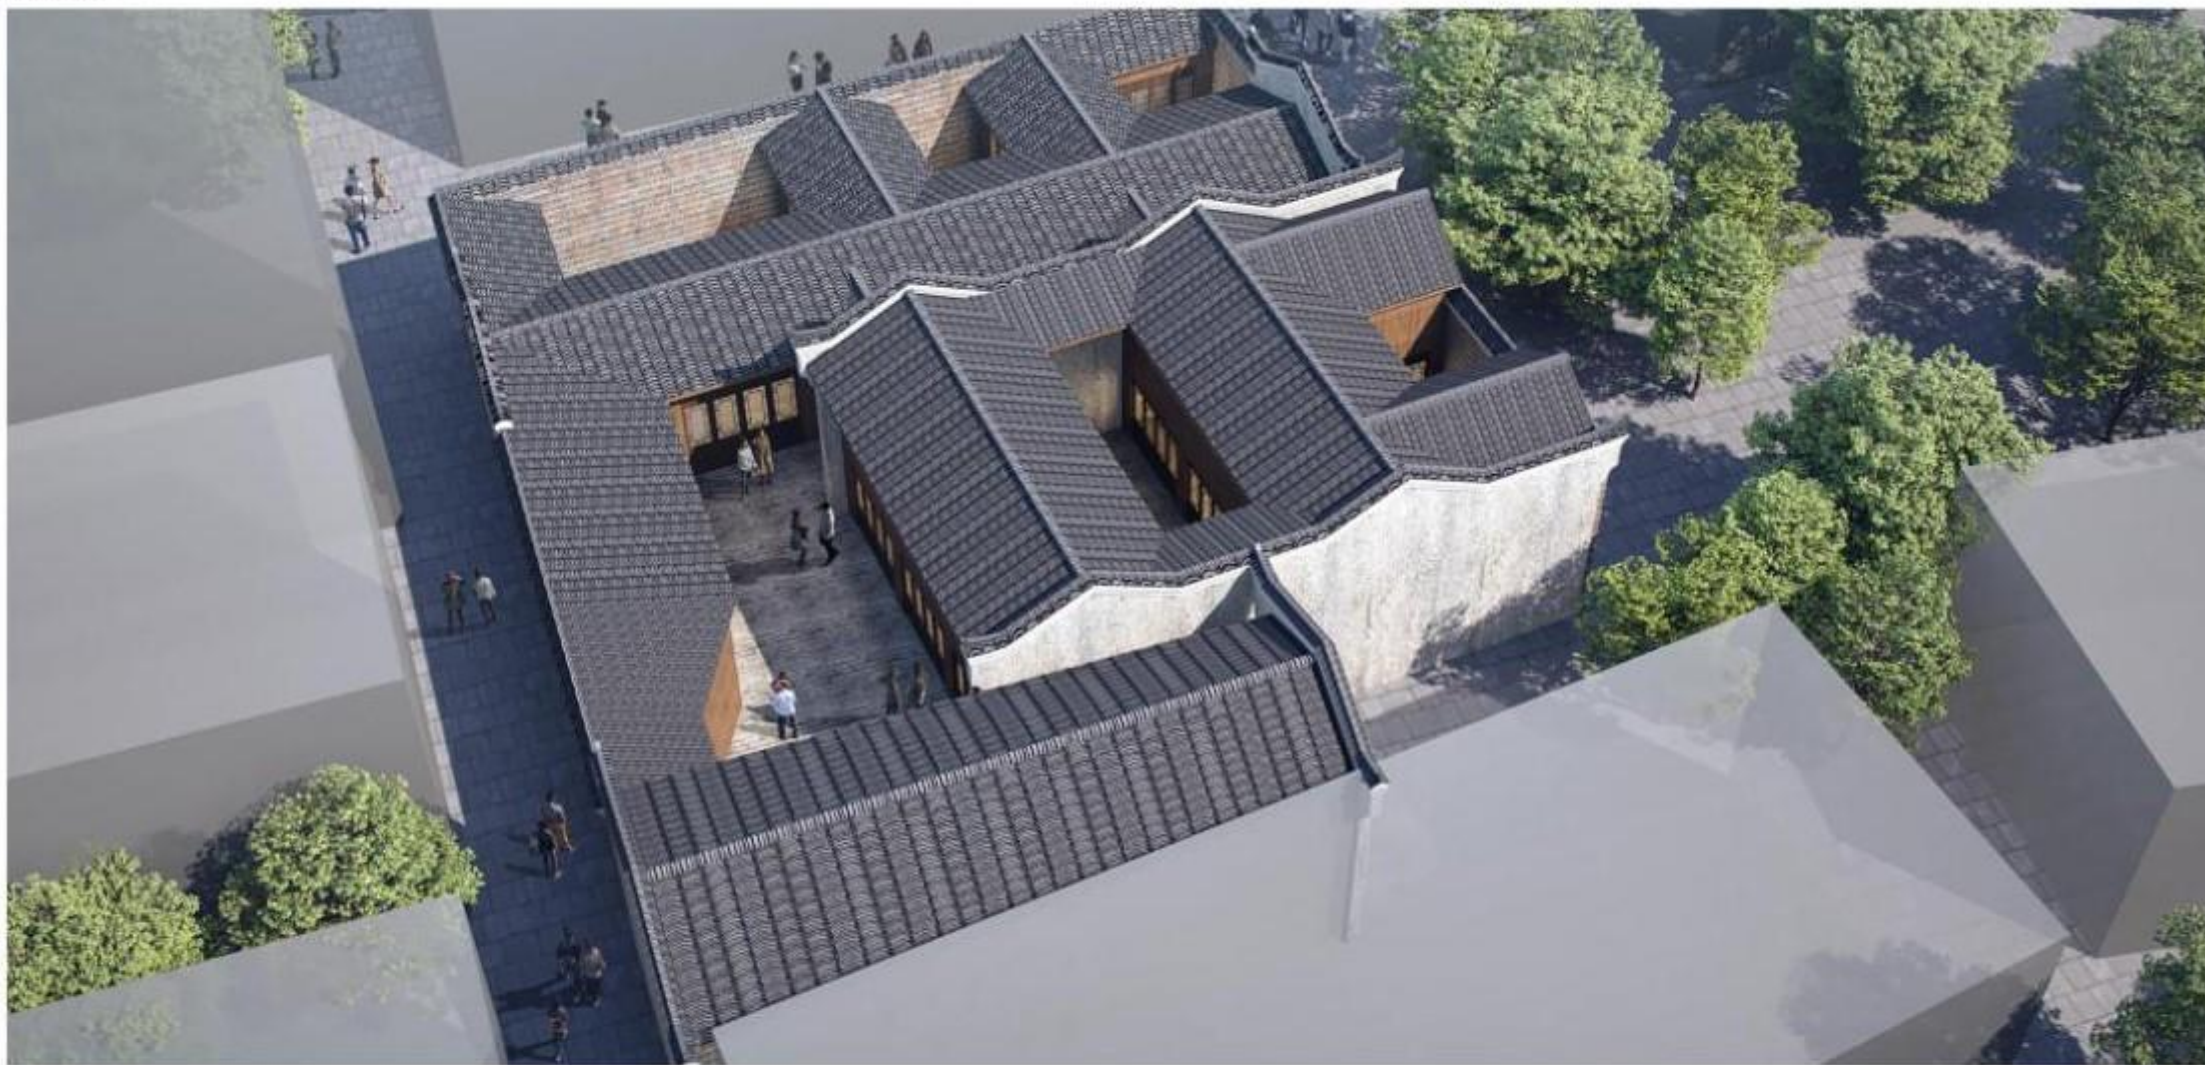
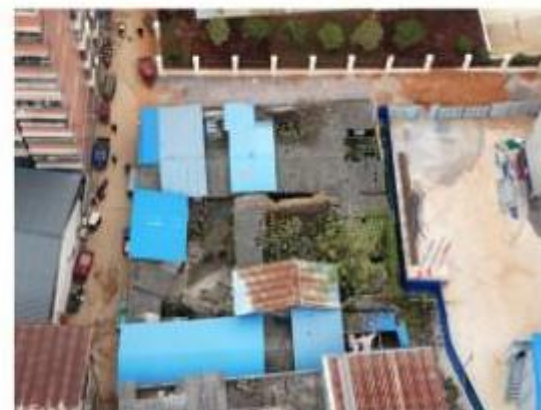
依据规范要求原则性修缮历史建筑，增加建筑内部的给排水、电气等设施；立面修缮需预留烟道、空调外机；满足中高端商业业态的要求。做到稳固、加强、能用、适应现代化商业需求，同时对建筑进行亮化设计。创新设计新的网红打卡点，把历史建筑真正的用起来，并产生收益。

1. 建筑结构安全问题较大。
2. 建筑空置，内院荒凉。

1. 原则性修缮历史建筑。
2. 对建筑风貌进行重新梳理和改造。
3. 对建筑进行改造利用，打造文化主题馆。
