# 宁远县丁字街、东外街、南门街 历史文化街区保护规划汇报

# 丁字街历史文化街区

# | 01 街区现状

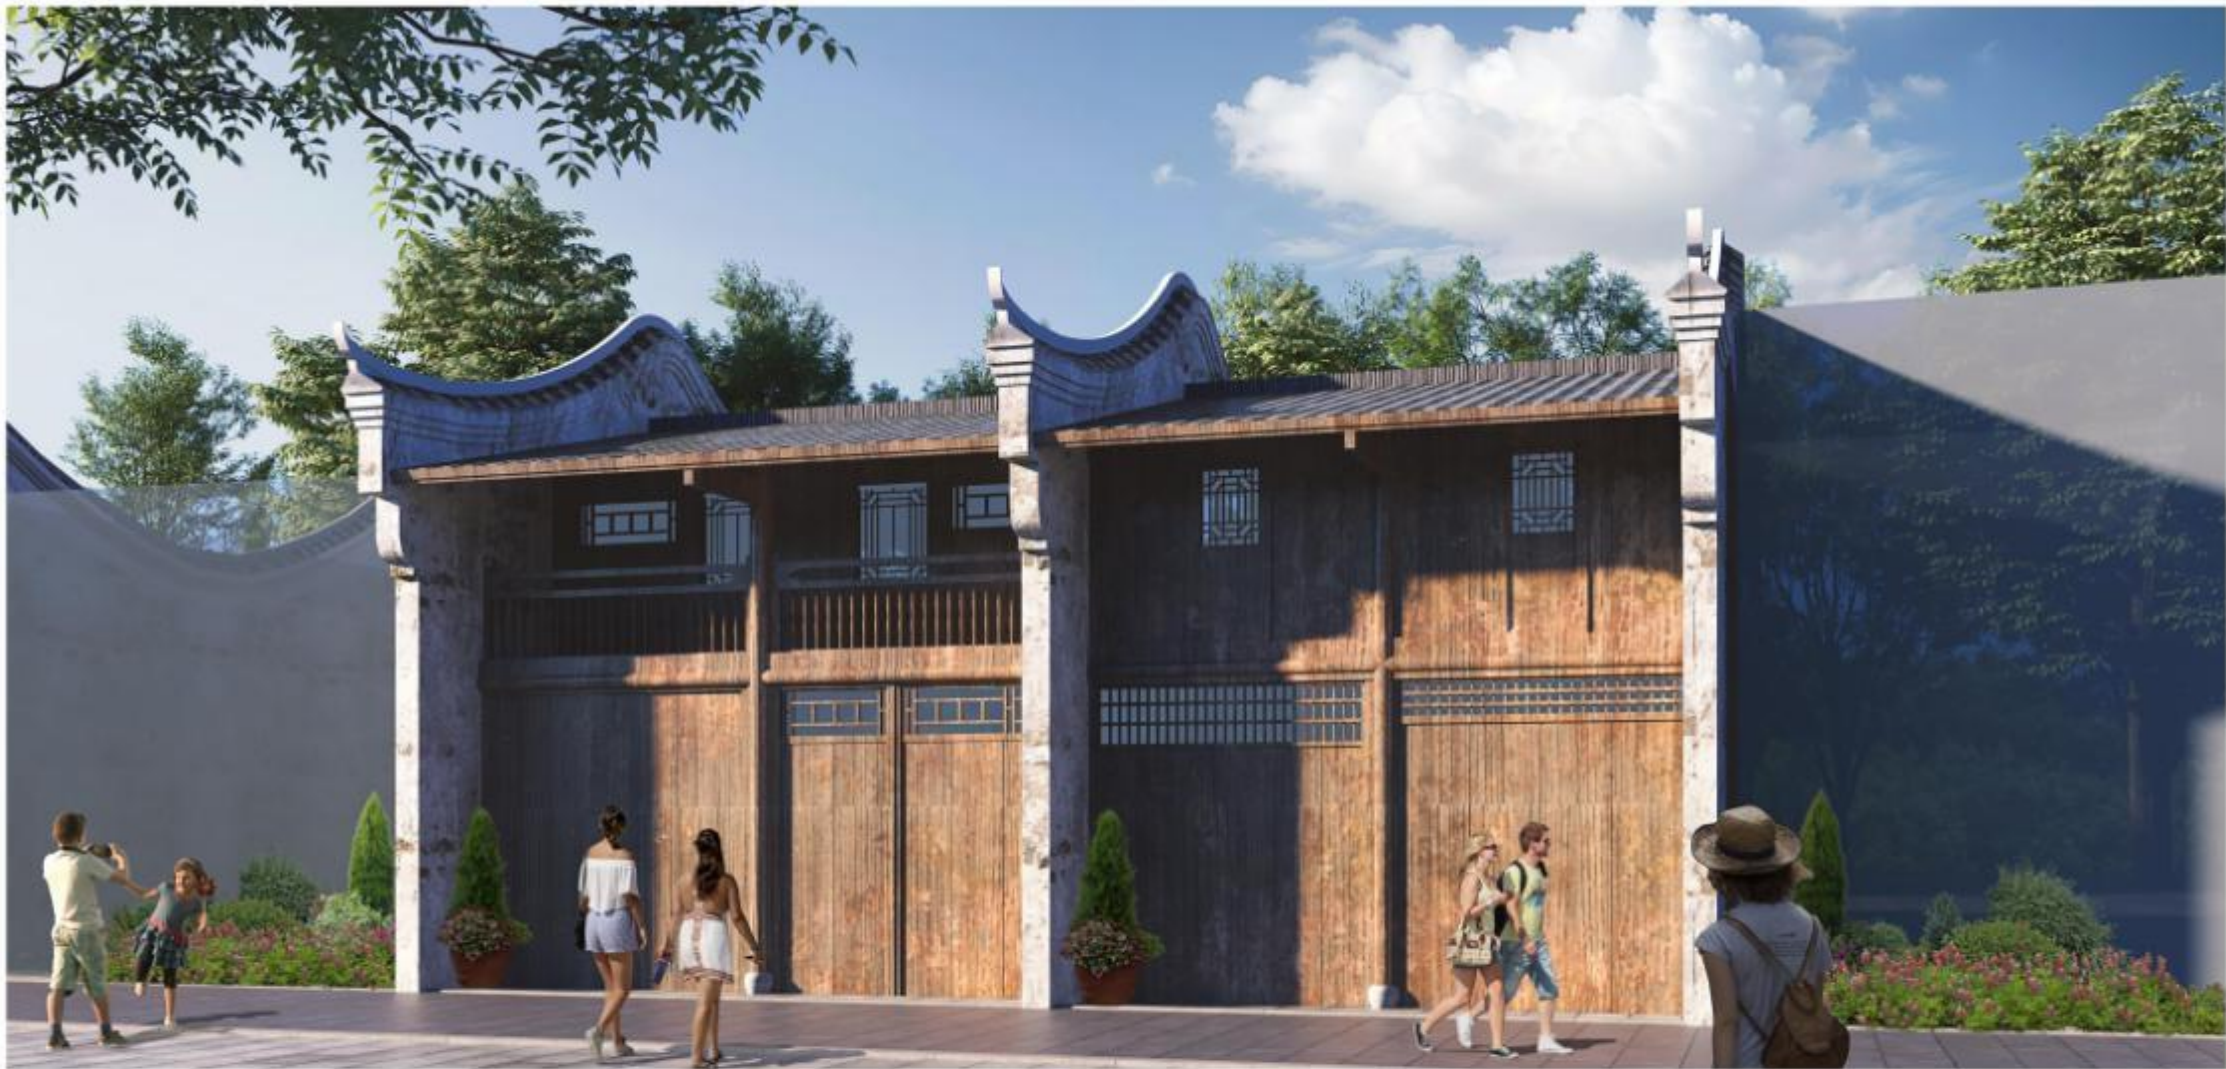
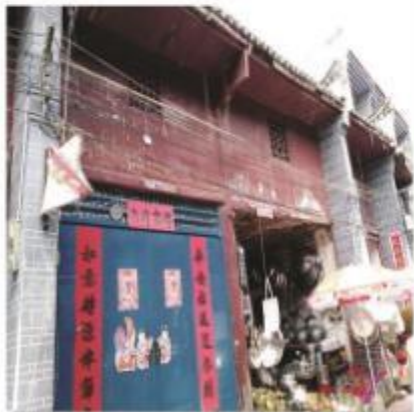
依据规范要求原则性修缮历史建筑，增加建筑内部的给排水、电气等设施；立面修缮需预留烟道、空调外机；满足中高端商业业态的要求。做到稳固、加强、能用、适应现代化商业需求，同时对建筑进行亮化设计。创新设计新的网红打卡点，把历史建筑真正的用起来，并产生收益。

- 1. 建筑结构安全问题较大。

- 1. 原则性修缮历史建筑。
- 2. 对建筑风貌进行重新梳理和改造。
- 3. 改造应该要满足中、高端商业市场的要求。

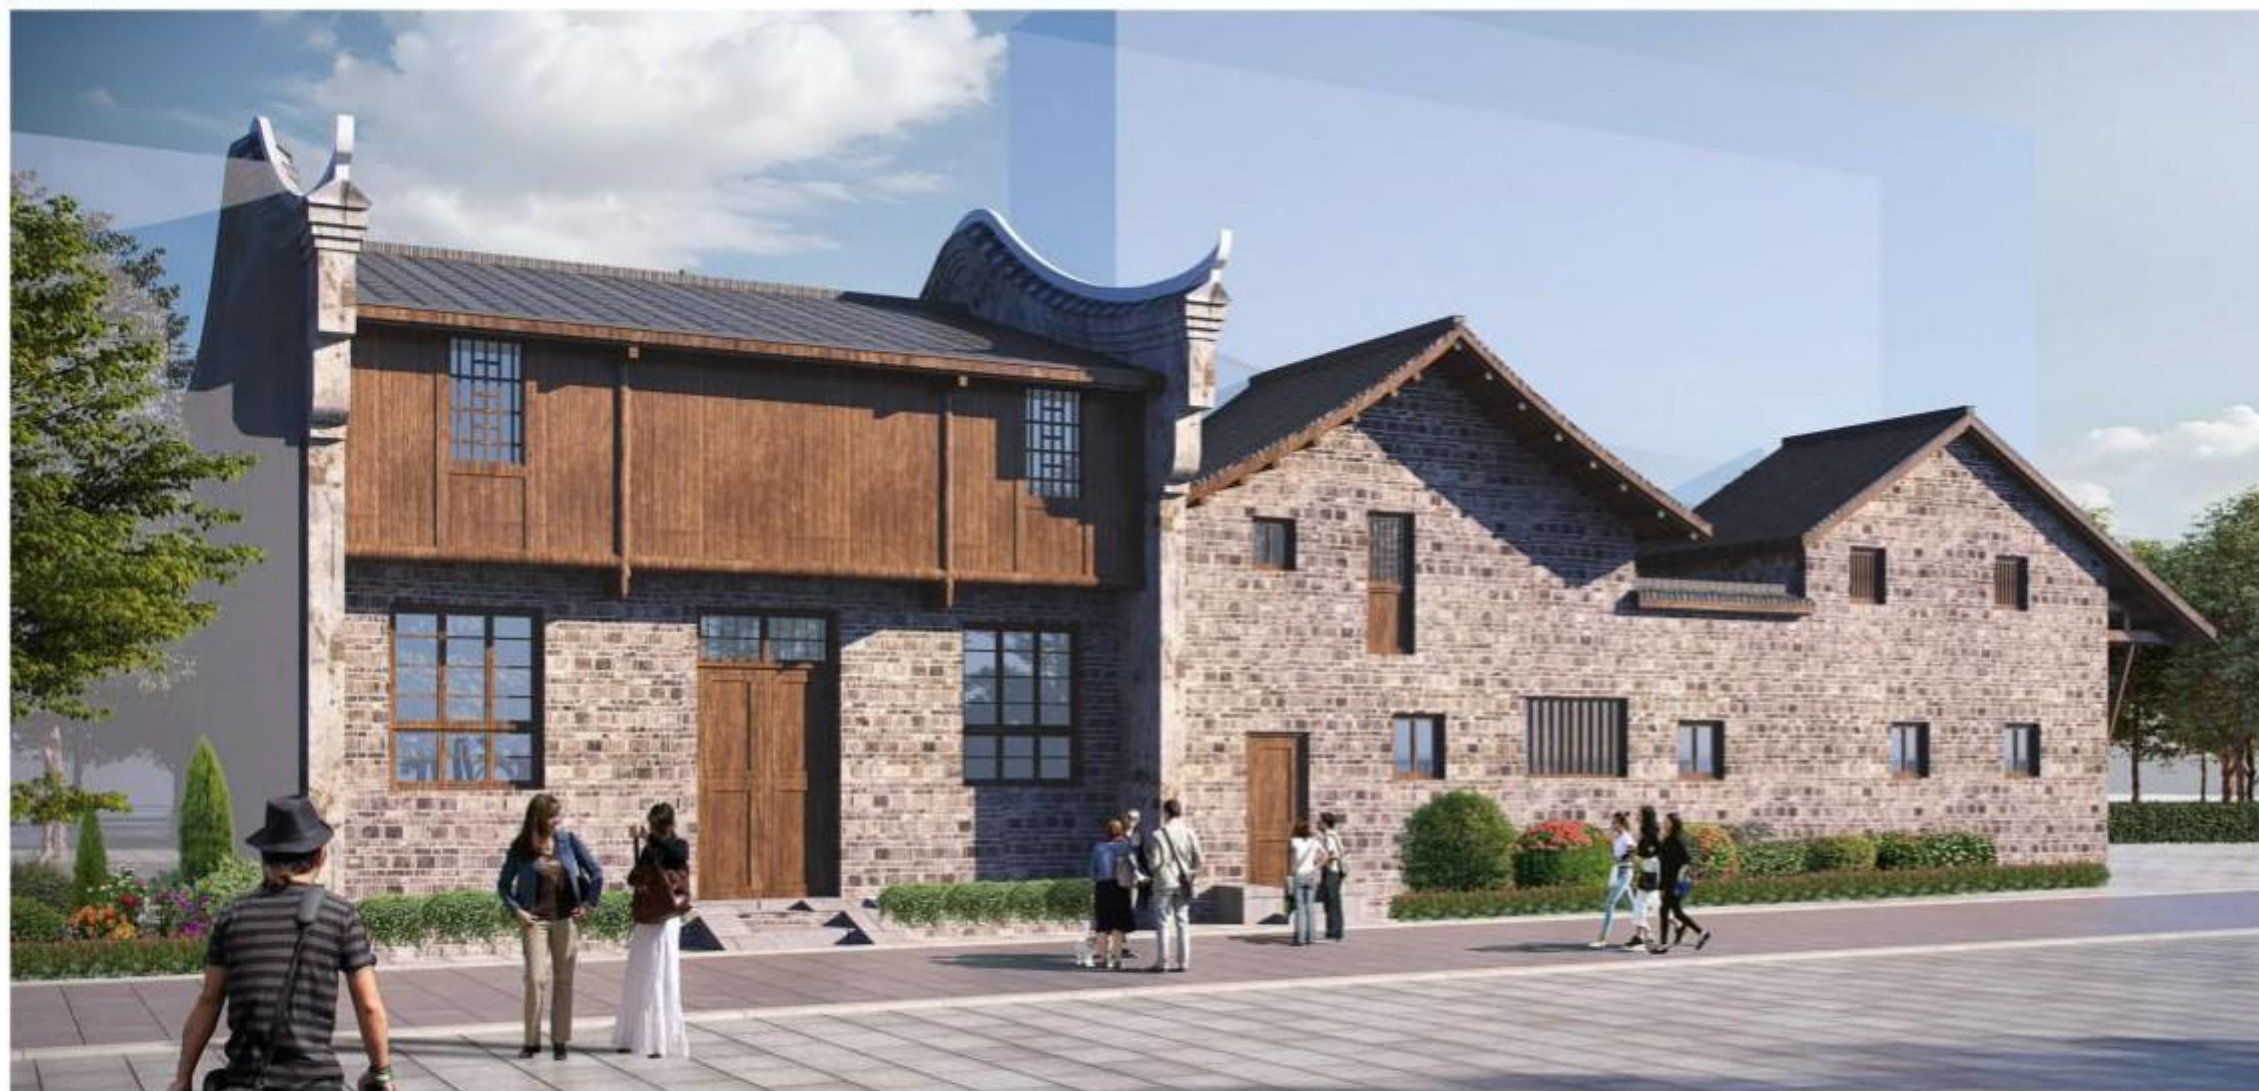
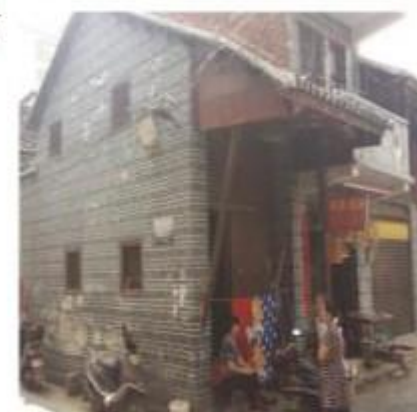
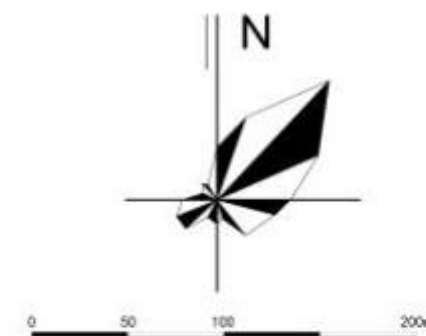
## 5.丁字街历史建筑

依据规范要求原则性修缮历史建筑，增加建筑内部的给排水、电气等设施；立面修缮需预留烟道、空调外机；满足中高端商业业态的要求。做到稳固、加强、能用、适应现代化商业需求，同时对建筑进行亮化设计。创新设计新的网红打卡点，把历史建筑真正的用起来，并产生收益。

1. 建筑结构安全问题较大。

1. 原则性修缮历史建筑。
2. 对建筑风貌进行重新梳理和改造。
3. 改造应该要满足中、高端商业市场的要求。

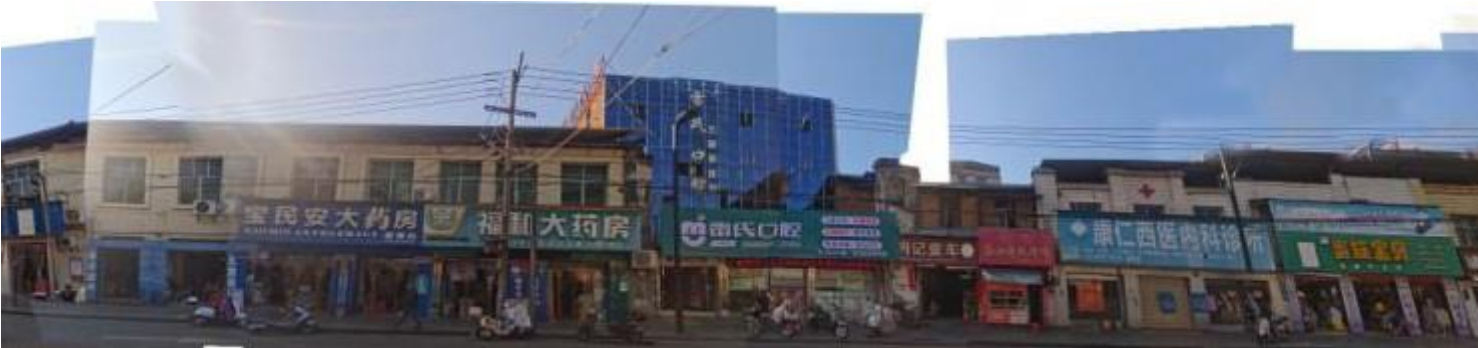
低品质的2层零售建筑

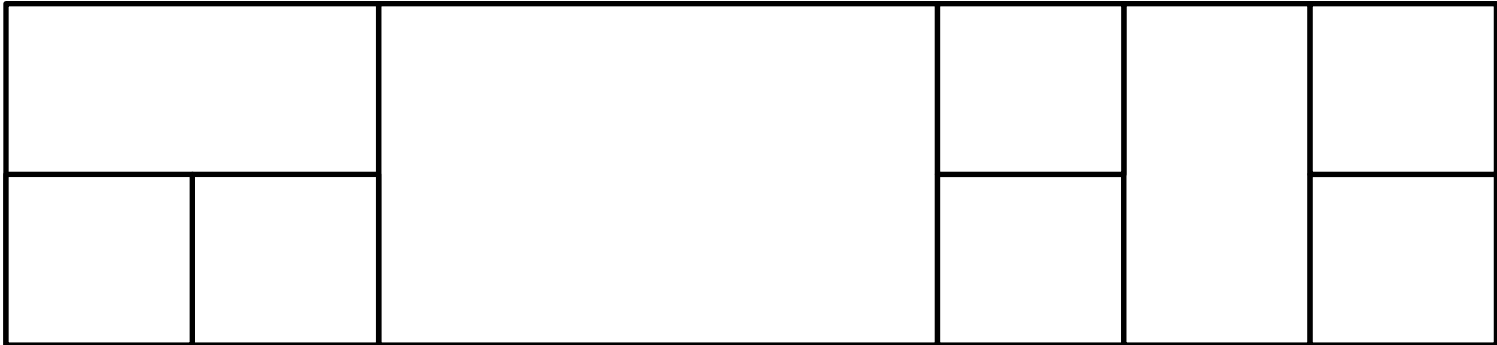
上下空间的打通，可运营更多类型的商业

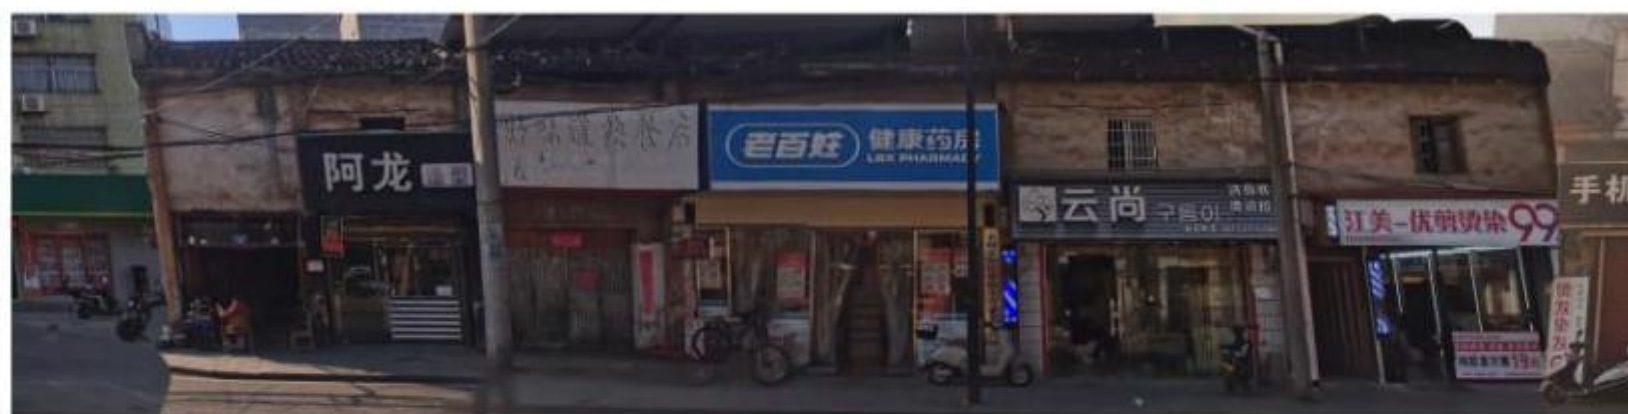
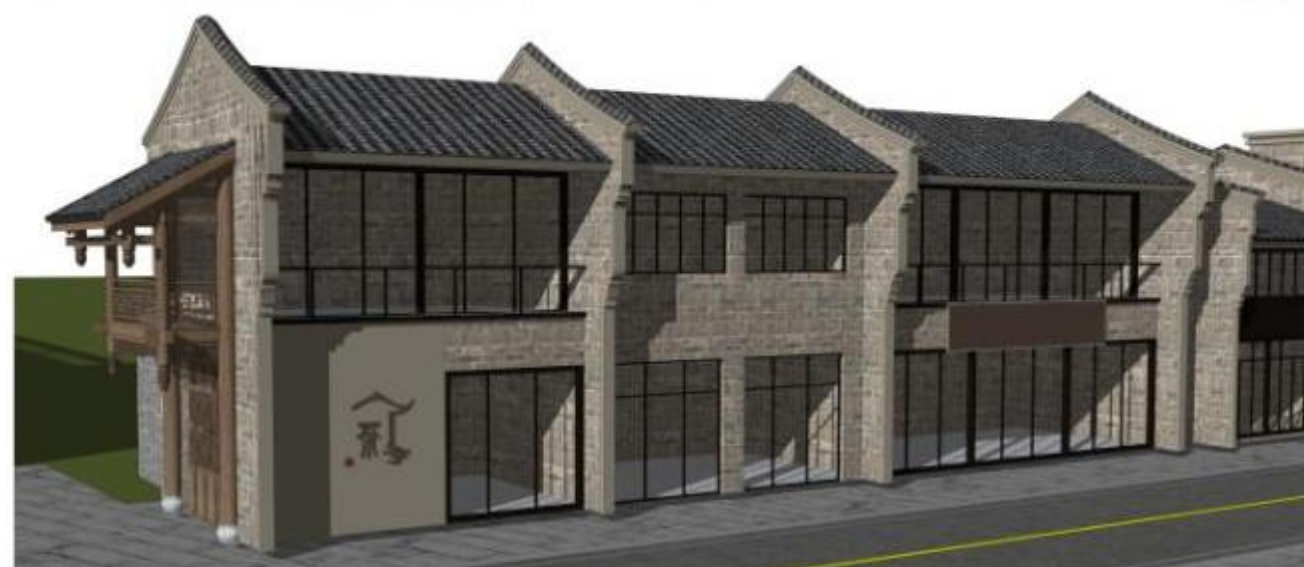
现状问题：建筑结构安全性严重，屋面大面积破损，墙体及木构架损坏，商业给排水、电气不合理安装，导致消防安全极大。

改造措施：对建筑结构进行加固。根据商业业态，对建筑内部空间重新分割，局部设钢楼梯至2层。改造建筑内部的给排水、电气等设施；立面改造需预留烟道、空调外机；满足中高端商业业态的要求。做到稳固、加强、能用、适应现代化商业需求。外立面设计应该避免完全复古，设计思路应该是新旧结合的风貌特征，同时对建筑进行亮化设计。

改造设计

改造效果

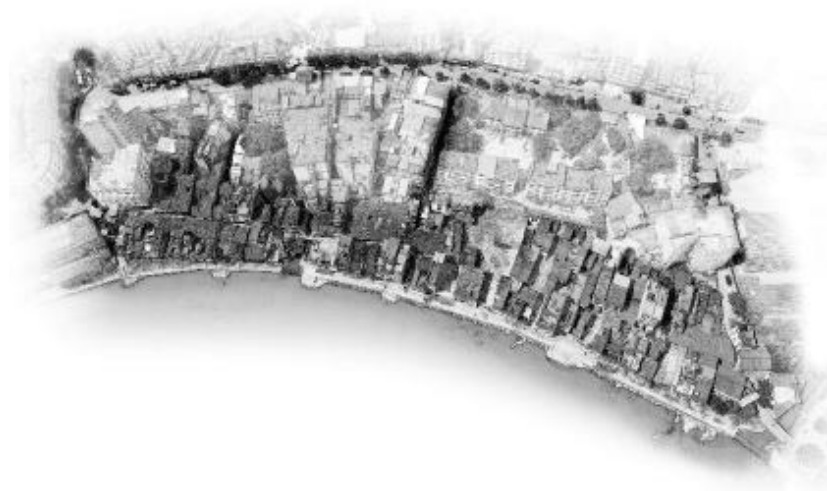
东外街外部接城市道路内环路、仪凤路、滨江路。

东外街内部以**一条主街延伸**，两侧通过多条巷道串联内部，**整体形成“鱼骨状”**，南侧巷道为青石板台阶通往泠江岸边。

**总长约320米，主街路宽3-5米不等，巷道宽1.5-3.5米不等**，历史建筑及传统风貌建筑分布在主街两侧。

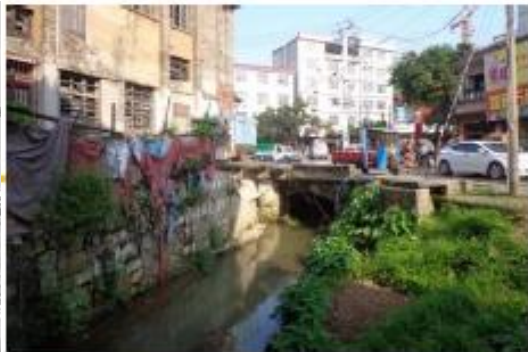
杂草丛生，缺乏打理，环境质量差；  
河岸破败，欠缺和亲水性；  
水质较差，无法提供使用和观赏功能。

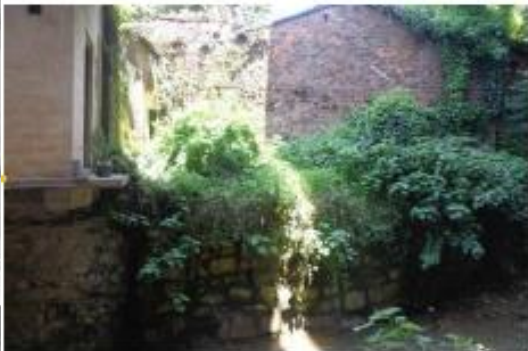
杂草堆满居民院落，缺乏打理；  
河岸破败，欠缺亲水性；  
水质较差，无法提供使用和观赏功能。

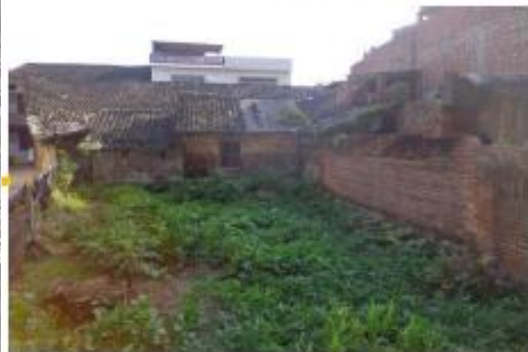
杂草布满空地，景观性差；  
可见农用种植，与荒草间或生长；  
整体疏于打理，缺少路径和景观性。

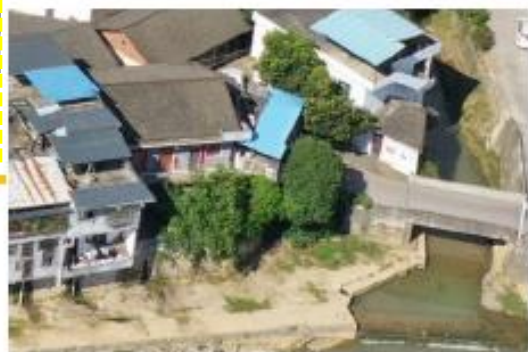
滨水空间，受河水涨退影响；  
有码头遗址，具有历史文化价值；  
缺乏景观性，历史文化价值亦未体现。

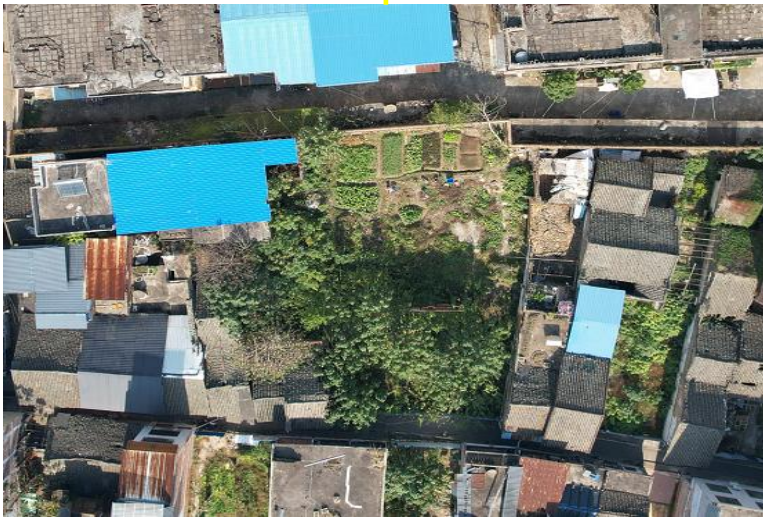
存在部分建筑倒塌被拆除后形成荒地。

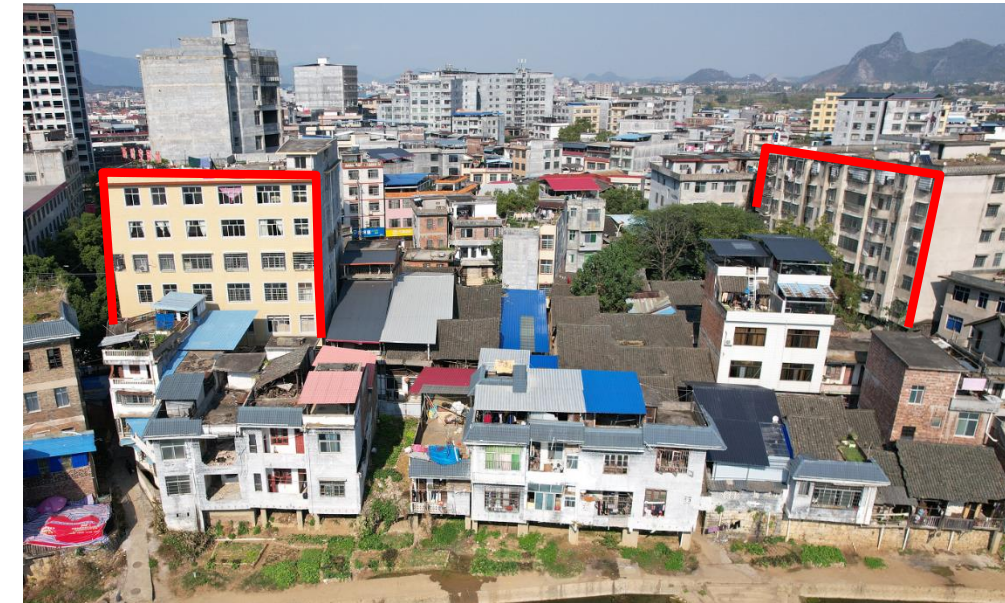
大体量新建建筑破坏整体风貌

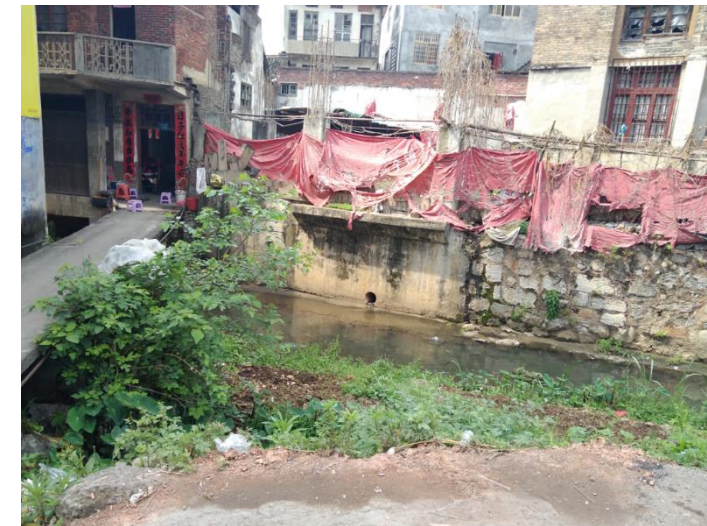
内部环境较差

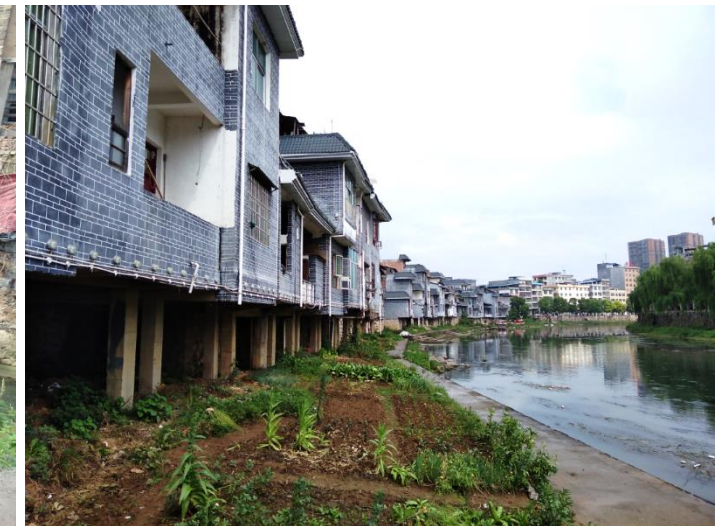
- 1、从建筑风貌来看，主要存在两大问题，一是**现有历史建筑、传统风貌建筑质量较差，待修缮**；二是**存在大体量新建建筑高度与尺度破坏了整体风貌**。
- 2、**道路交通主要依靠东外街主街，街区内部缺乏巷道联系**，有不少院墙阻隔，同时由于东外街街巷较窄，街区缺少停车空间，易产生拥堵。
- 3、**街区内部建筑功能从原来的商住为主转为居住类型，同时老汽车站废弃，街区人气和活力不足，导致街区整体环境被破坏**。
- 4、**滨水空间长时间空置，目前环境较差，滨水界面建筑风貌一般**，但体块关系丰富，后续可进行整体更新利用。滨水沿线部分拆除建筑后留下的空地虽然破坏了街区风貌的连续性，但增加了与冷江的景观联系，规划中需要进行整治利用。

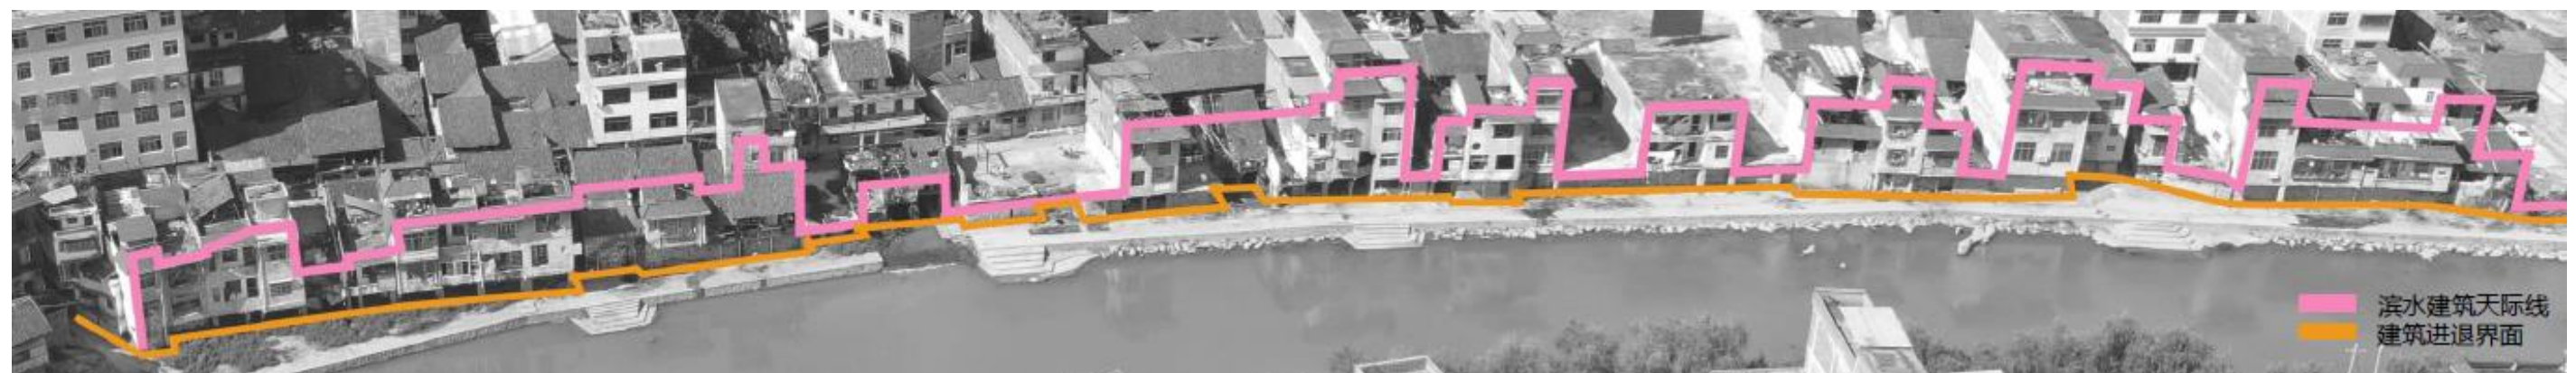
滨水空间未利用

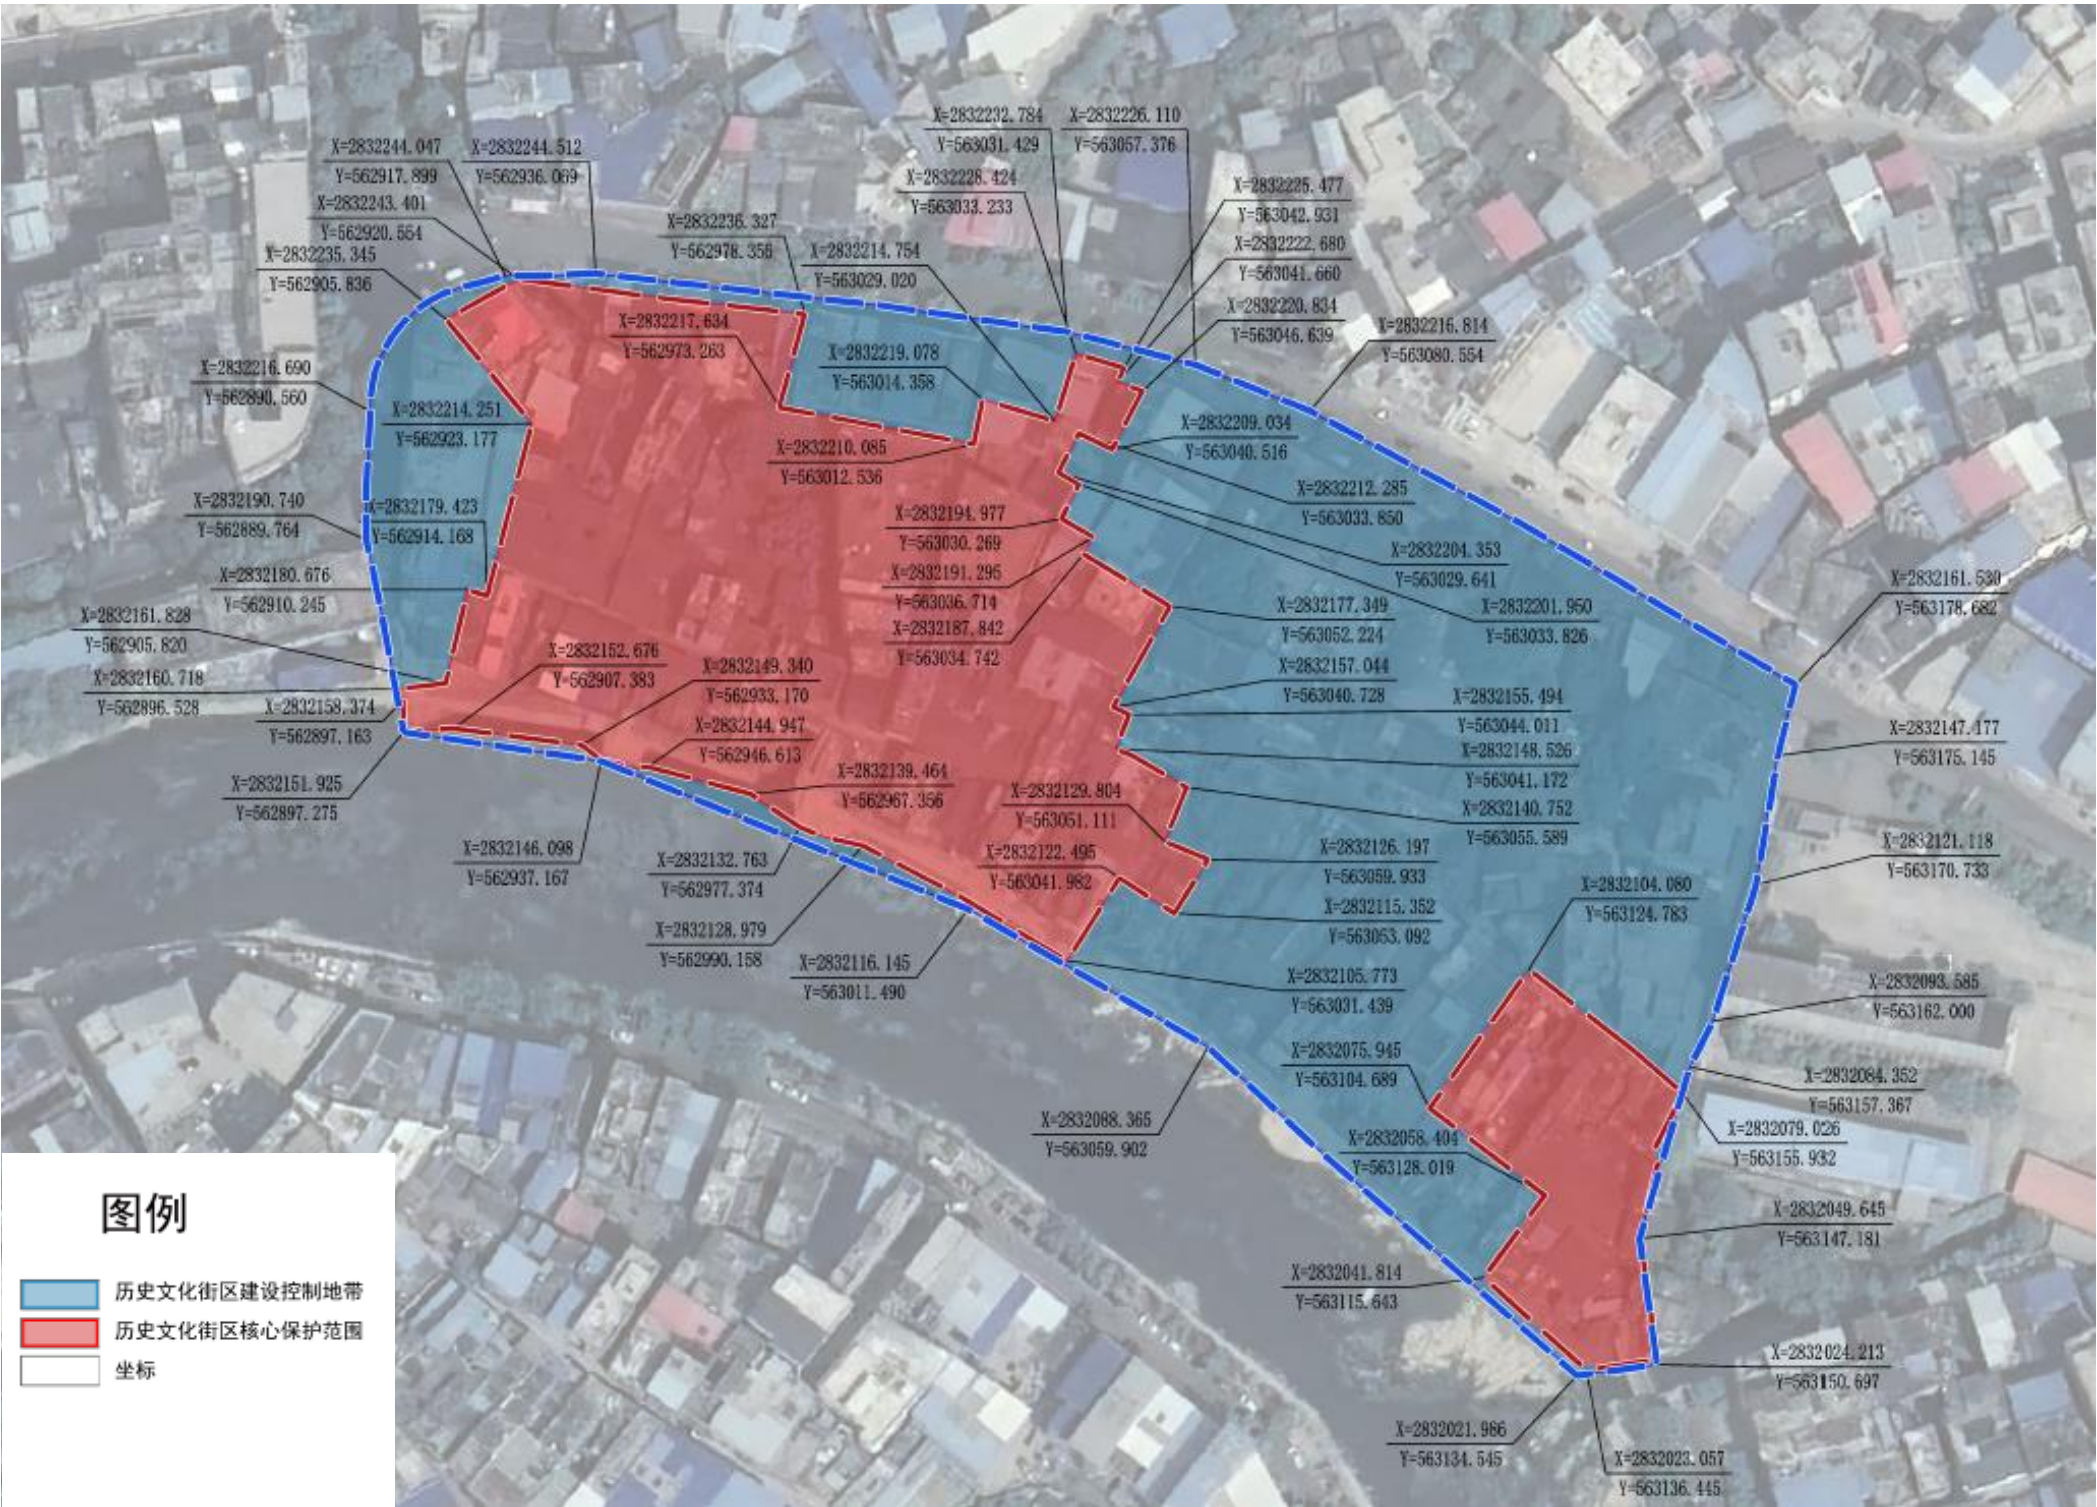
核心保护范围总面积约1.49公顷。核心保护范围以东外街两侧为主体。

建设控制地带总面积约1.93公顷。

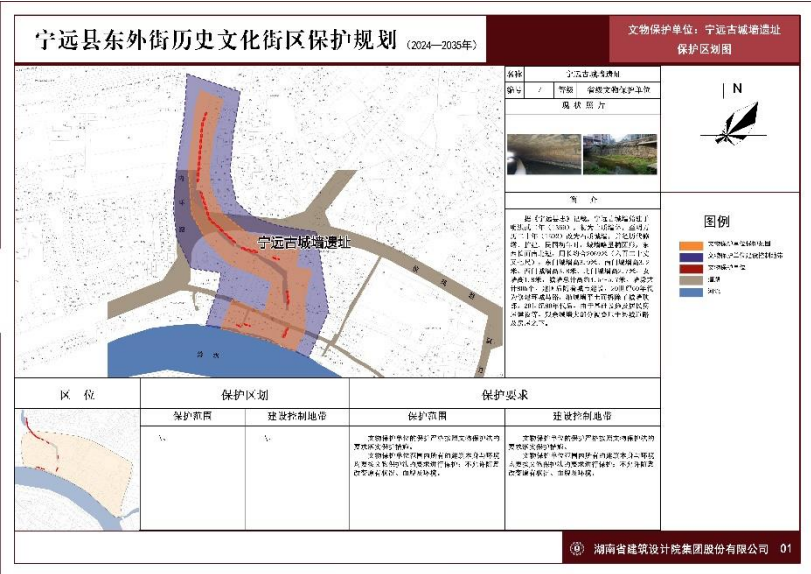
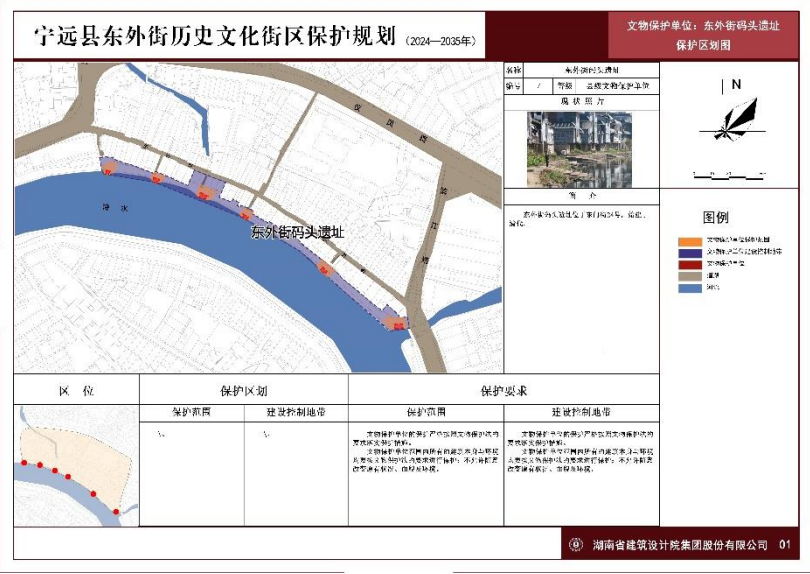
文物保护单位保护区划图

规划对文物保护单位、历史建筑提出保护要求，划定保护范围并提出保护控制措施。

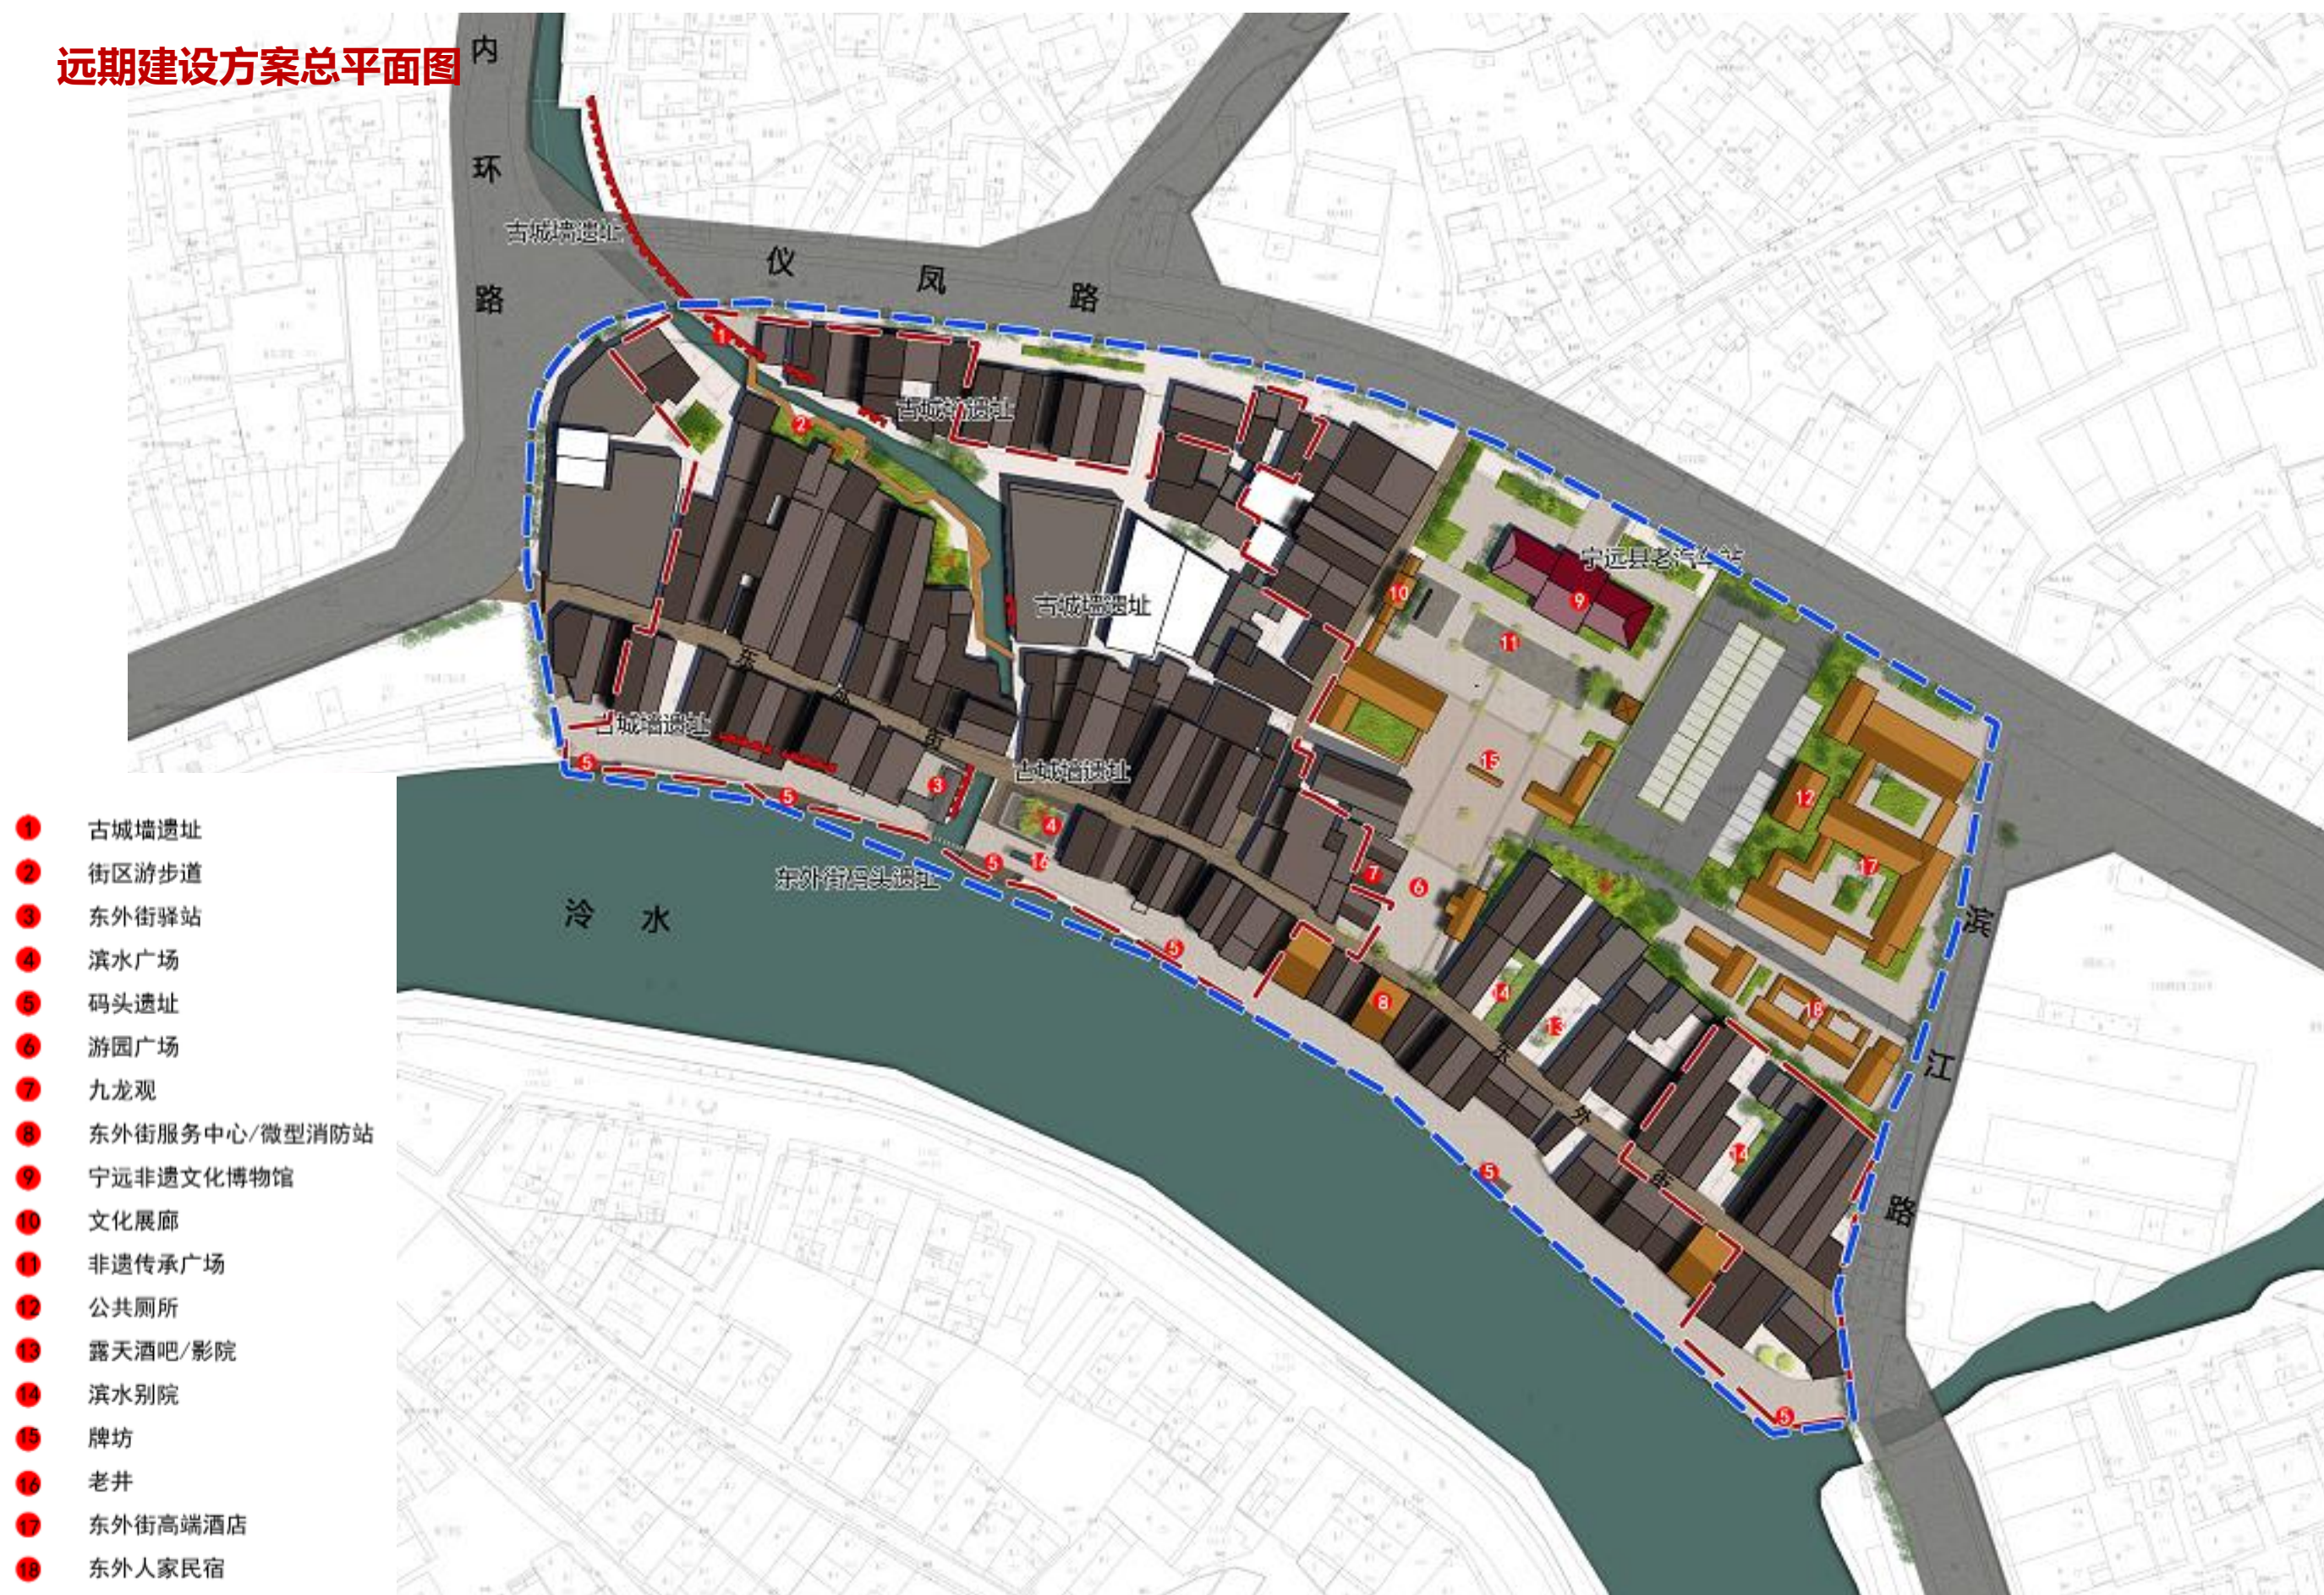
远期建设方案总平面图

腾退辅助建筑，整治景观环境，建设游步道，形成古城墙展示游线。

活化利用宁远老汽车站，功能调整为宁远非遗文化传承博物馆（宁远花灯戏、宁远龙舞等），建设文化长廊与活动广场，开展非遗传承体验活动。

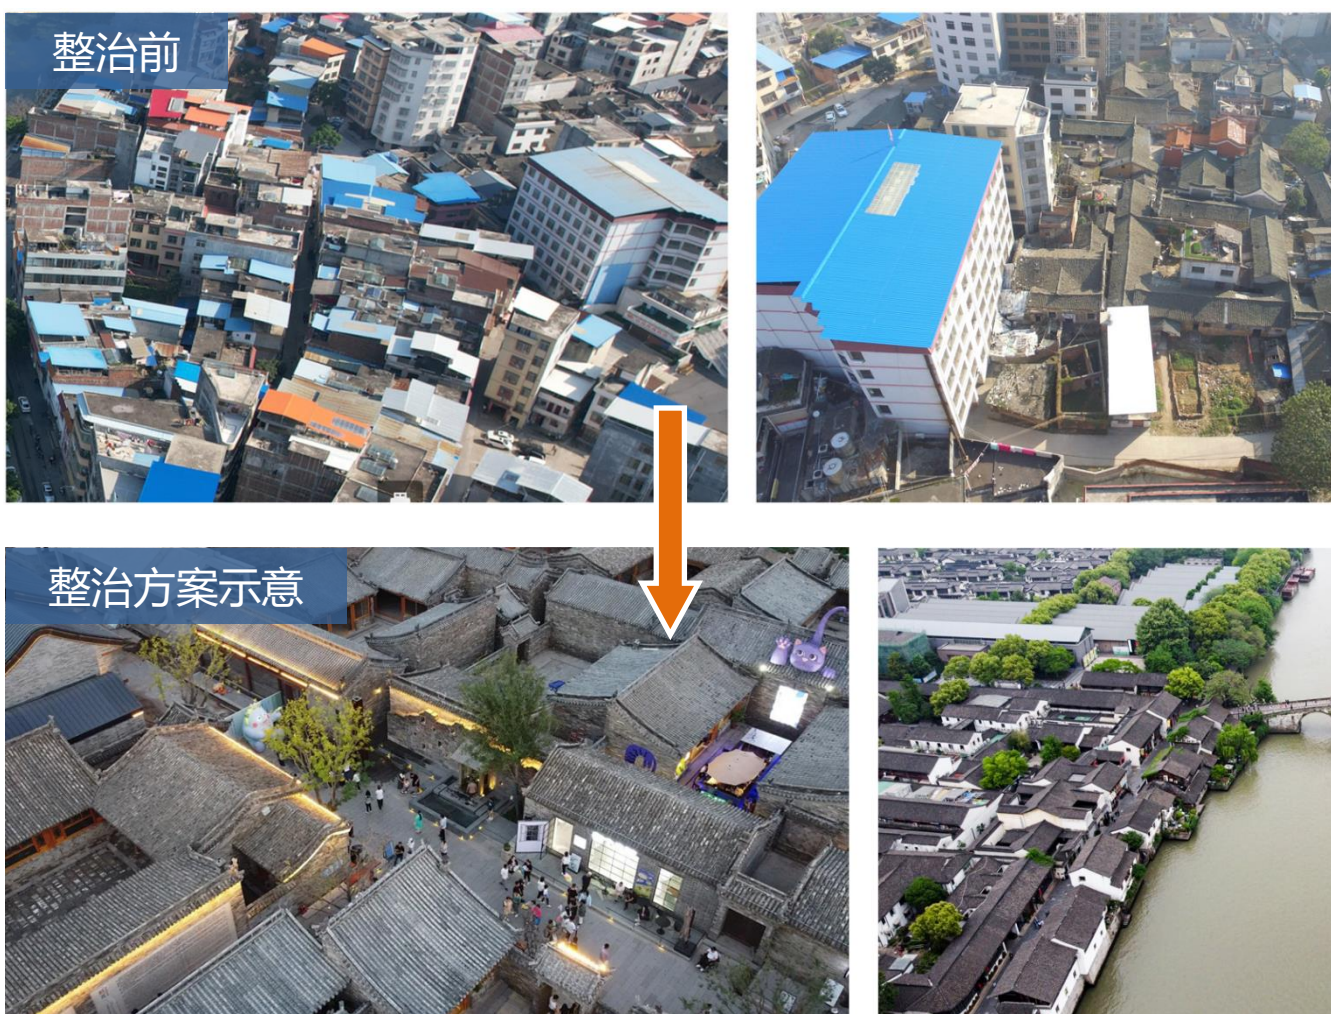
针对街区内部分建筑屋顶（第五立面）颜色、形式、风貌存在与历史化街区存在不符的平屋顶、材质不符的屋顶进行改造。屋面一般是双坡或四坡木屋架青瓦屋面。屋面坡度一般为30度左右。

整治措施包括对于材质不符屋顶进行材质替换、平屋顶进行有序逐步改造成符合历史文化街区风貌的坡屋顶、针对破损较为严重的屋顶进行补瓦替瓦修缮。

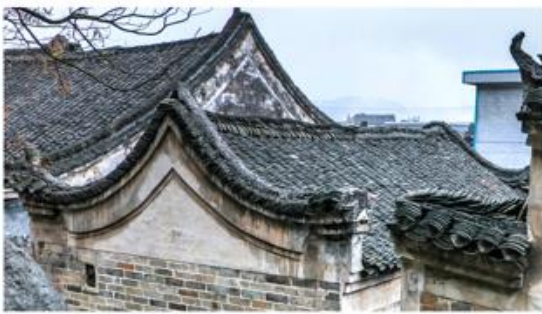
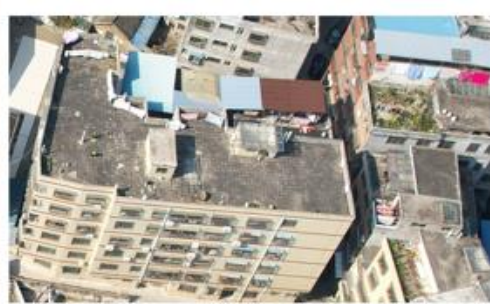
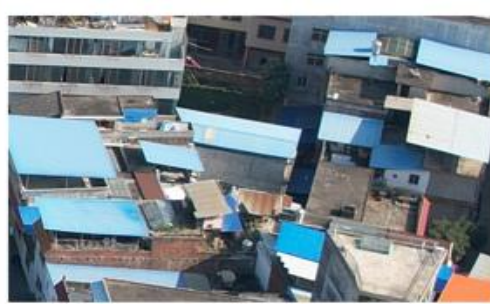
(1) 屋面整治指引

| 屋顶形式 | | 宁远传统建筑的屋面一般是双坡或四坡木屋架青瓦屋面。屋面坡度一般为30度左右。屋面形式主要有悬山式坡屋顶和封火山墙式屋顶。悬山式屋顶只有前后两坡，左右两端为山墙。 | | 不当形式 | 平屋顶 | | 风貌不协调屋顶 | |

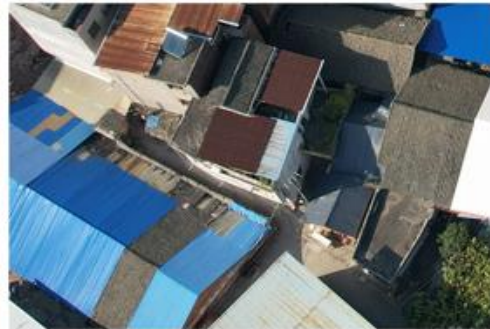
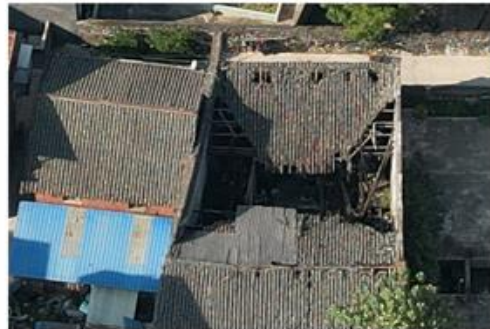
| 屋脊装饰 | 屋脊装饰艺术是湘南民居的最大特色之一。脊由三部分组成：身(脊的主体)、头尾(脊的开末端)和中脊花(脊的中心的装饰部分)。山脊通常用板瓦装饰，中间脊采用民俗的吉祥动物、植物纹样、福禄寿等吉利装饰图案和避凶邪图案,是建筑和视觉的中心。通过脊饰还可展现家族身份。 | <br><br> | 材质混用屋顶 | | | 破损屋顶 | | |

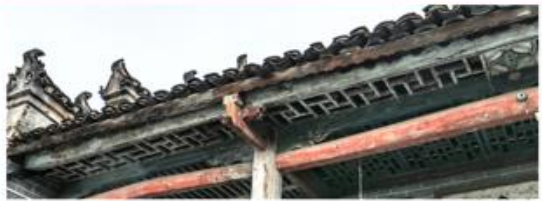
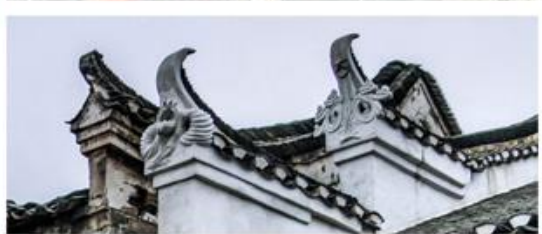
| | 檐口 | 湘南传统建筑的屋檐一般很少使用勾头、滴水瓦，檐口通常绘制了彩画，并制成石雕、砖雕等艺术形式。悬山式屋顶的檐口通常不设木构架，而是与山墙形成一个整体，砖墙一直砌到檐口，在檐口上再铺瓦，做砖封檐，或做成雕砖檐口。 | <br> | | 屋面应采用坡屋顶、小青瓦，形式多样，两坡夹角呈30度左右，便于排水 | | | |

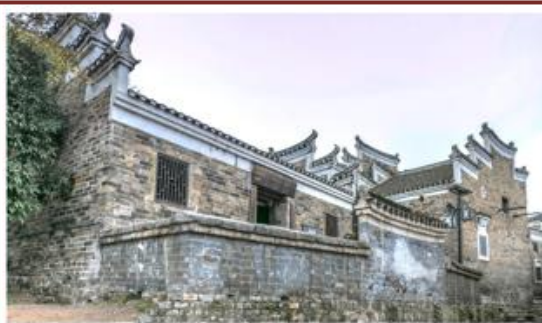
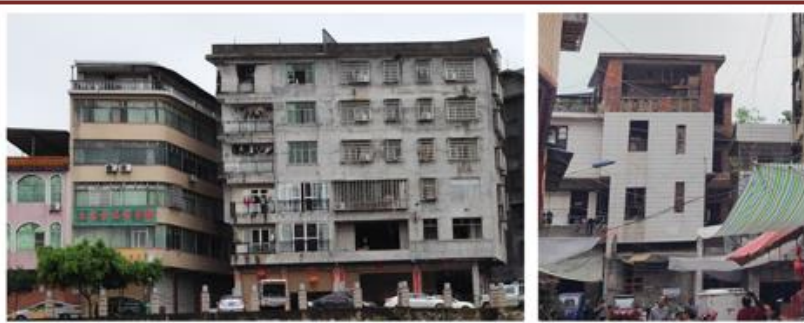
(2) 墙体整治指引

| 墙体形式 | 湘南传统民居外墙通常是明清时期流传下来的砖墙，由于平地少，邻间密度大，出于防火的需求，人们会修建山墙，又称做封火墙，并在山墙上以文化故事为内核进行彩绘。发展到后来山墙成为了湘南民居的一大特色。 | | | 不当形式 | 经历了多次时代变迁，街区内的建筑墙体五花八门，大多已经失去了传统墙体特色。 | | |
