# 宁远县丁字街、东外街、南门街 历史文化街区保护规划汇报

# 丁字街历史文化街区

# | 01 街区现状

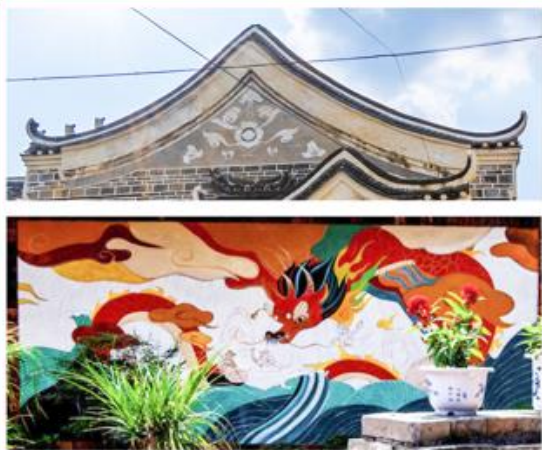
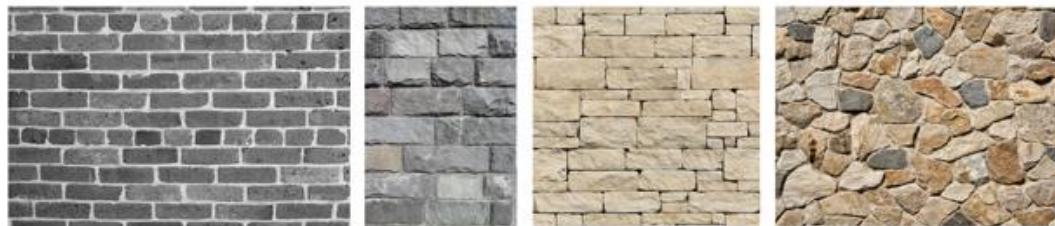
| | | 墙体装饰 | 湘南传统民居装饰题材大多具有浓厚的哲理、伦理色彩，如在装饰图案上经常选择八仙过海、桃园结义、岳母刺字等民间神话和历史故事。通过这些图案来宣扬仁义忠厚、礼仪廉耻或者祈求吉祥如意、荣华富贵等。山墙的装饰对加强防火、防风、防漏也有一定功效。 | | 材质引导 | | |

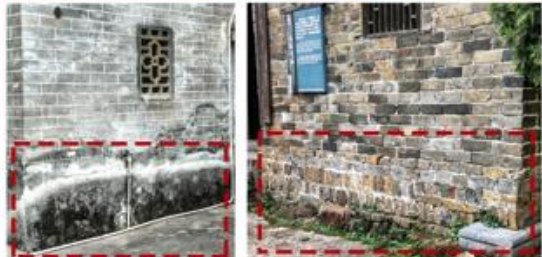
| | | 勒脚 | 砖墙多用砖勒脚，经济较差的砖房也采用鹅卵石做勒脚，土砖房则多用鹅卵石勒脚。在墙角勒脚处石砌护角面，不仅可以加强墙角，还可以防潮。 | | 墙体修复 | | 修旧如旧、修旧如故 |

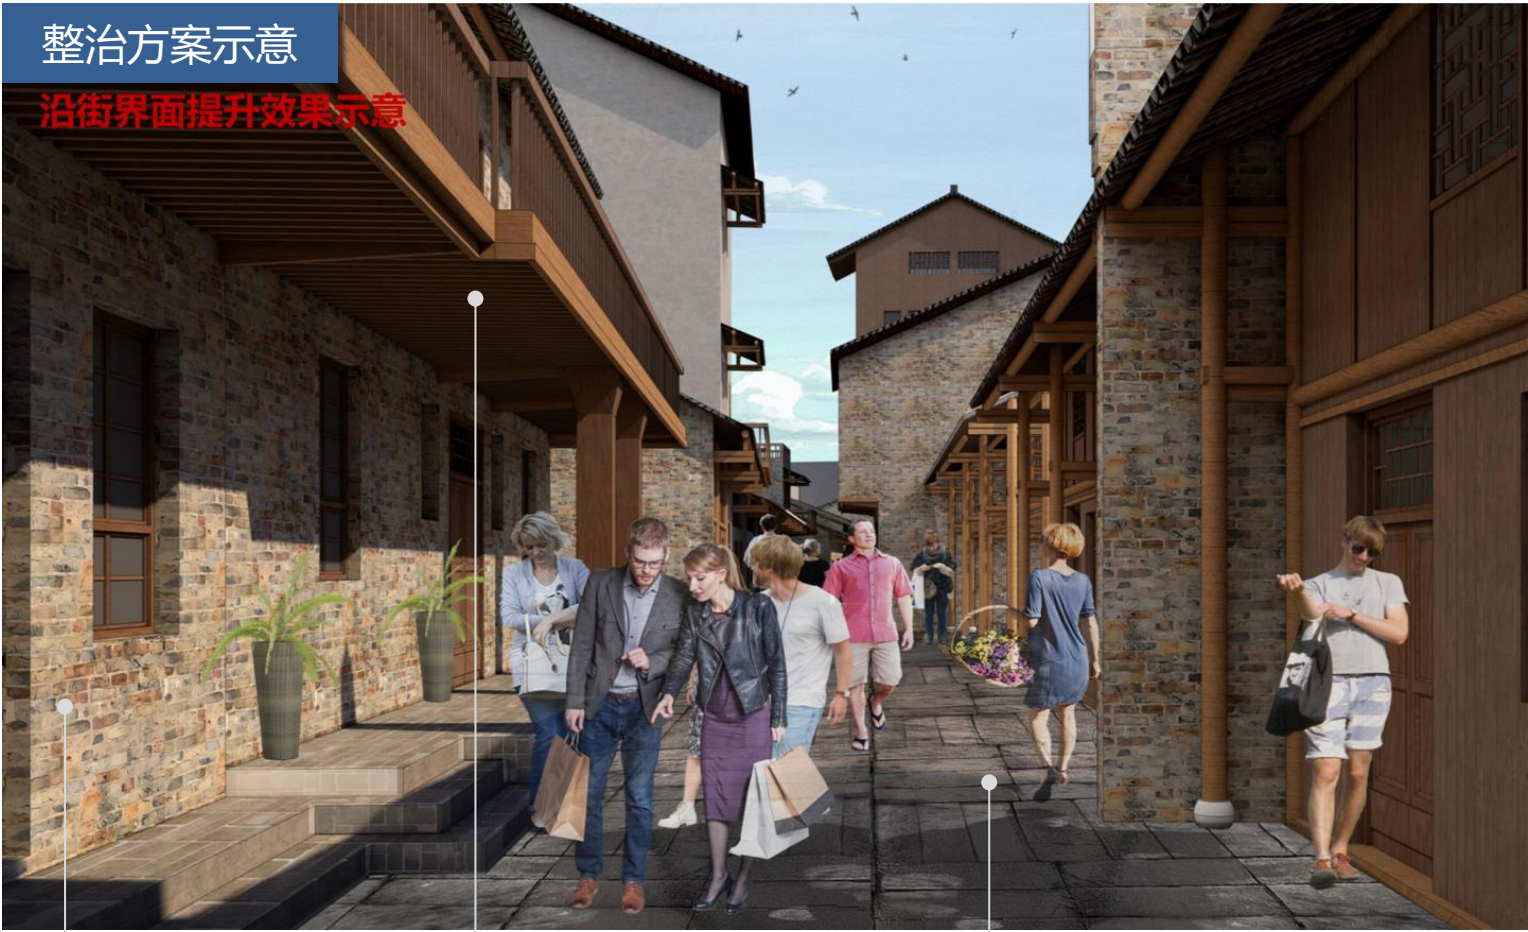
根据街巷两侧建筑风貌的不同，街巷风貌整治主要分为，立面破损修复、更换建筑构件、立面整治和改造、违章搭建及建筑附属物清理、街道城市家具更新。应具体情况具体分析对街巷风貌采取综合整治措施。

立面破损修复

更换建筑构件

路面破损修复

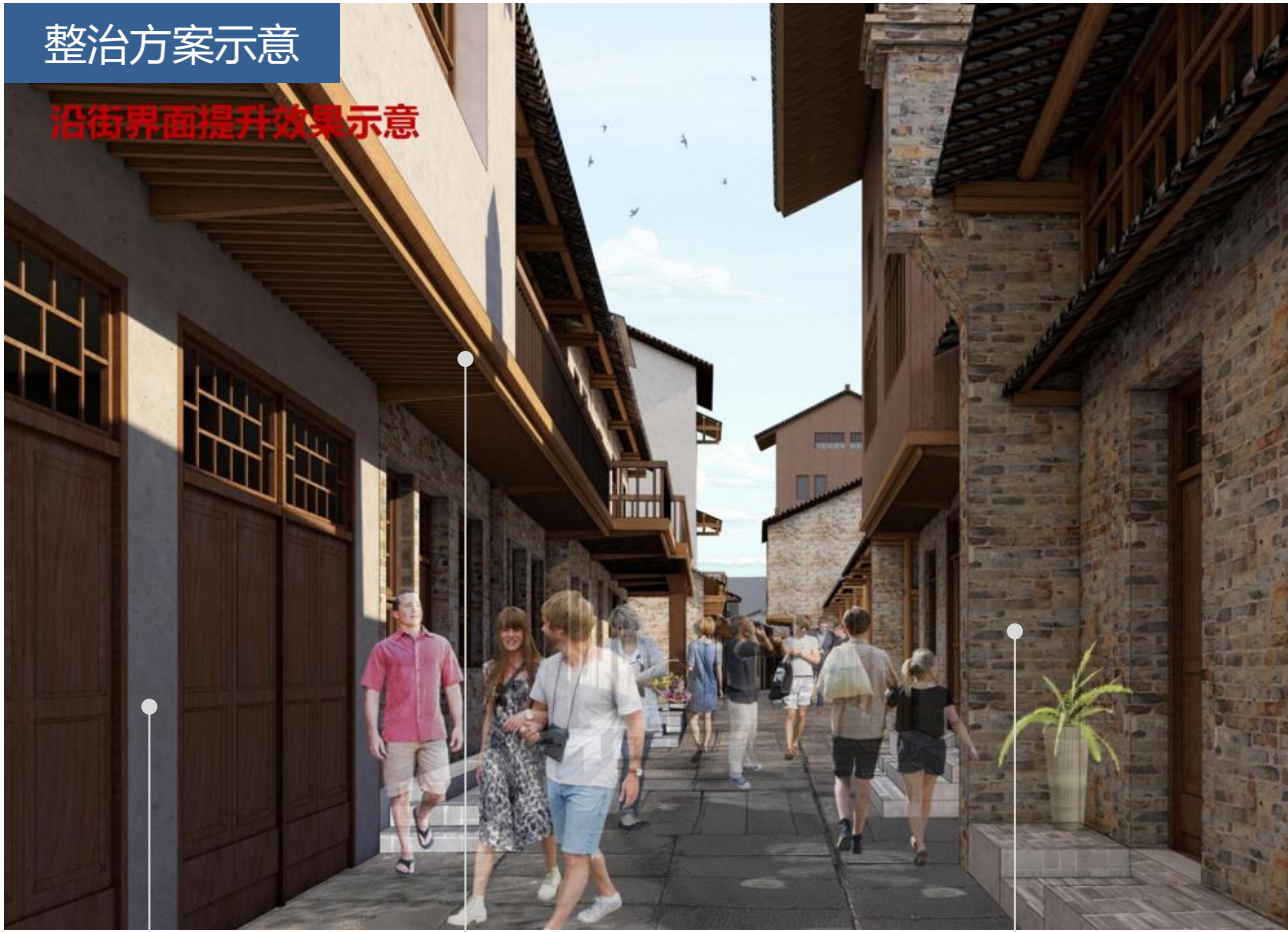
立面整治改造

更换建筑构件

立面破损修复

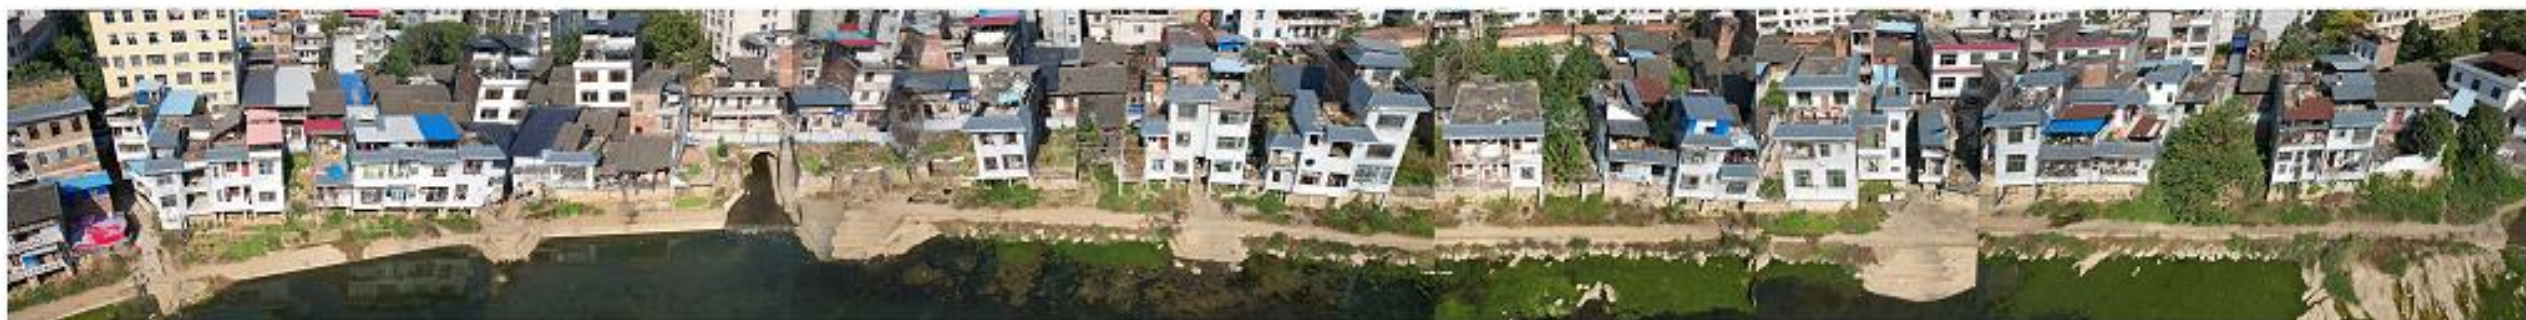
#### □ 东外街滨水立面整治

- 1、滨水沿线环境杂乱、无滨水休闲空间。
- 2、部分历史建筑倒塌灭失，闲置空地环境较差。
- 3、滨水建筑风貌界面整体较差，色彩风貌不统一，与街区整体风貌不协调。

- 1、利用部分倒塌的房屋空地织补部分建筑，形成完整的滨水界面。
- 2、休整码头、滨水步道、打造特色码头景观节点。
- 3、拆除临时建筑、改造建筑外立面。
- 4、修整古井及周边空间环境，补充历史信息。

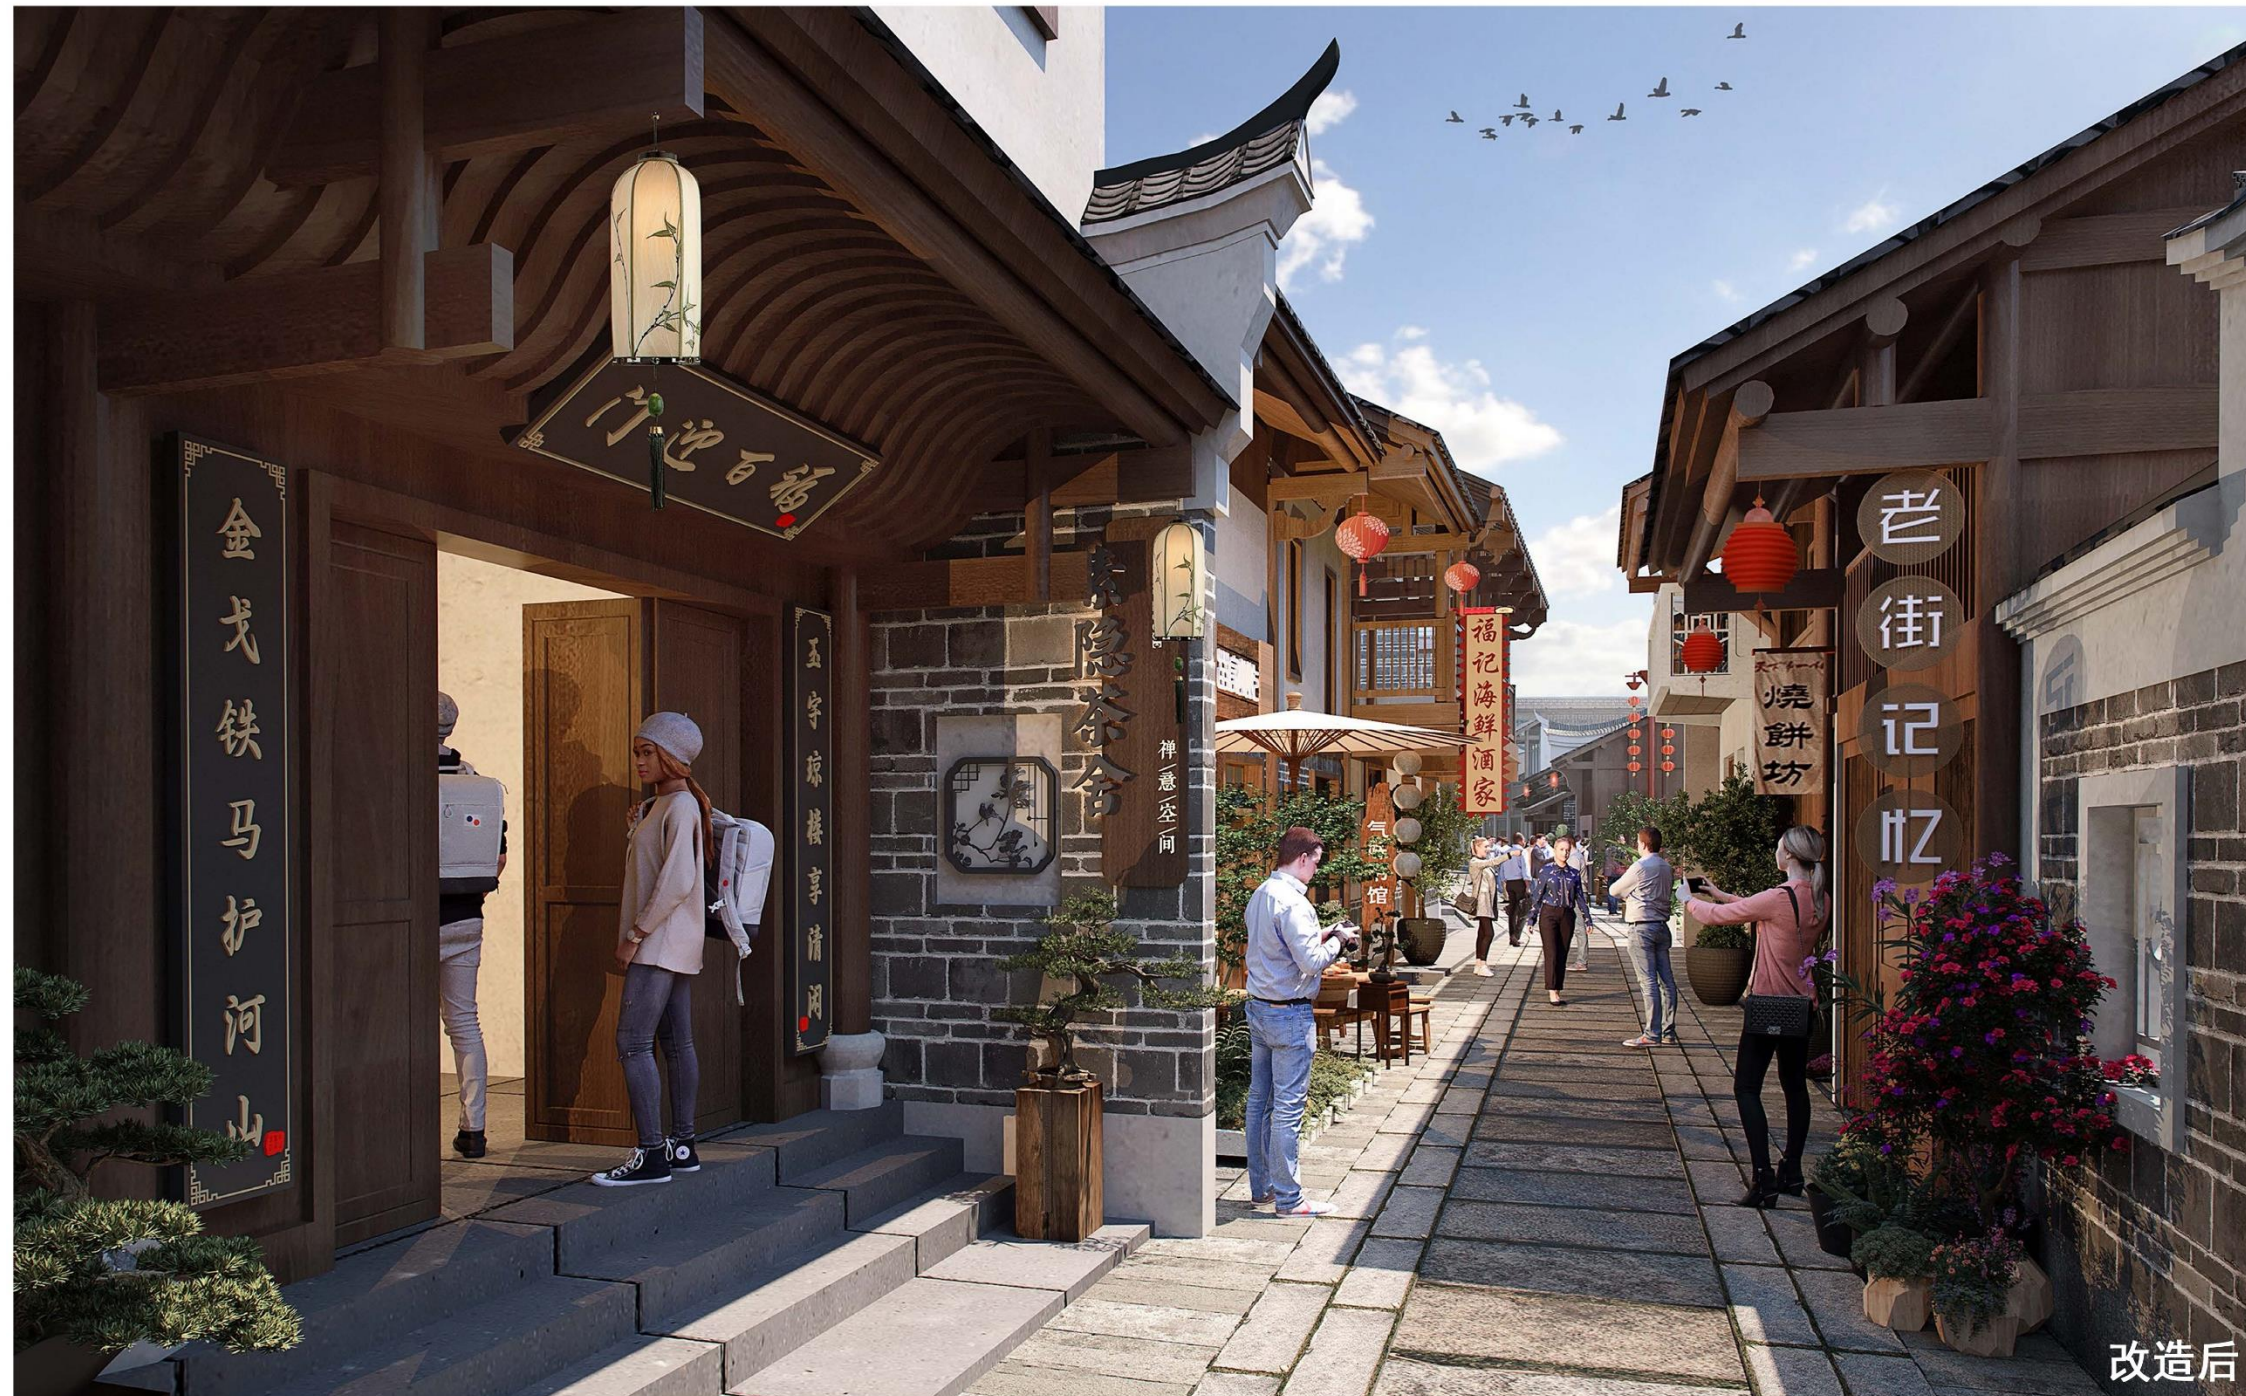
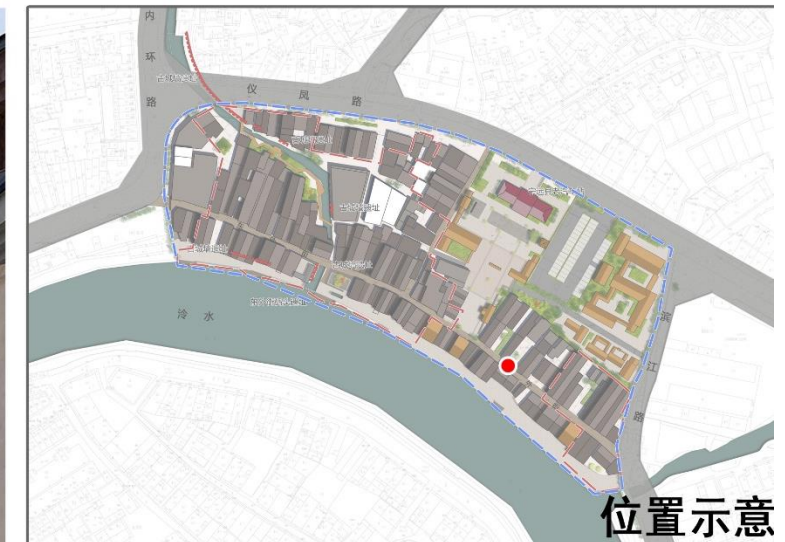
### □ 东外街内街立面整治

- 1、街区空间杂乱，缺乏绿化景观。
- 2、建筑风貌较差，与街区整体风貌不协调。
- 3、街巷路面破损，影响整体形象。

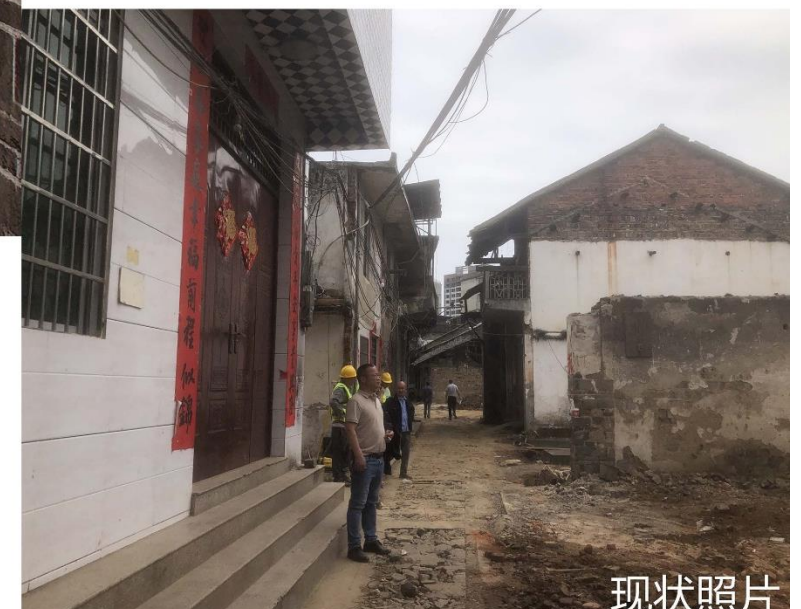
- 1、按照街区传统建筑风格改造建筑外立面。
- 2、通过对闲置空地、荒地进行微景观整治，提升街区环境品质。
- 3、更换路面铺地为当地传统青石板路面。

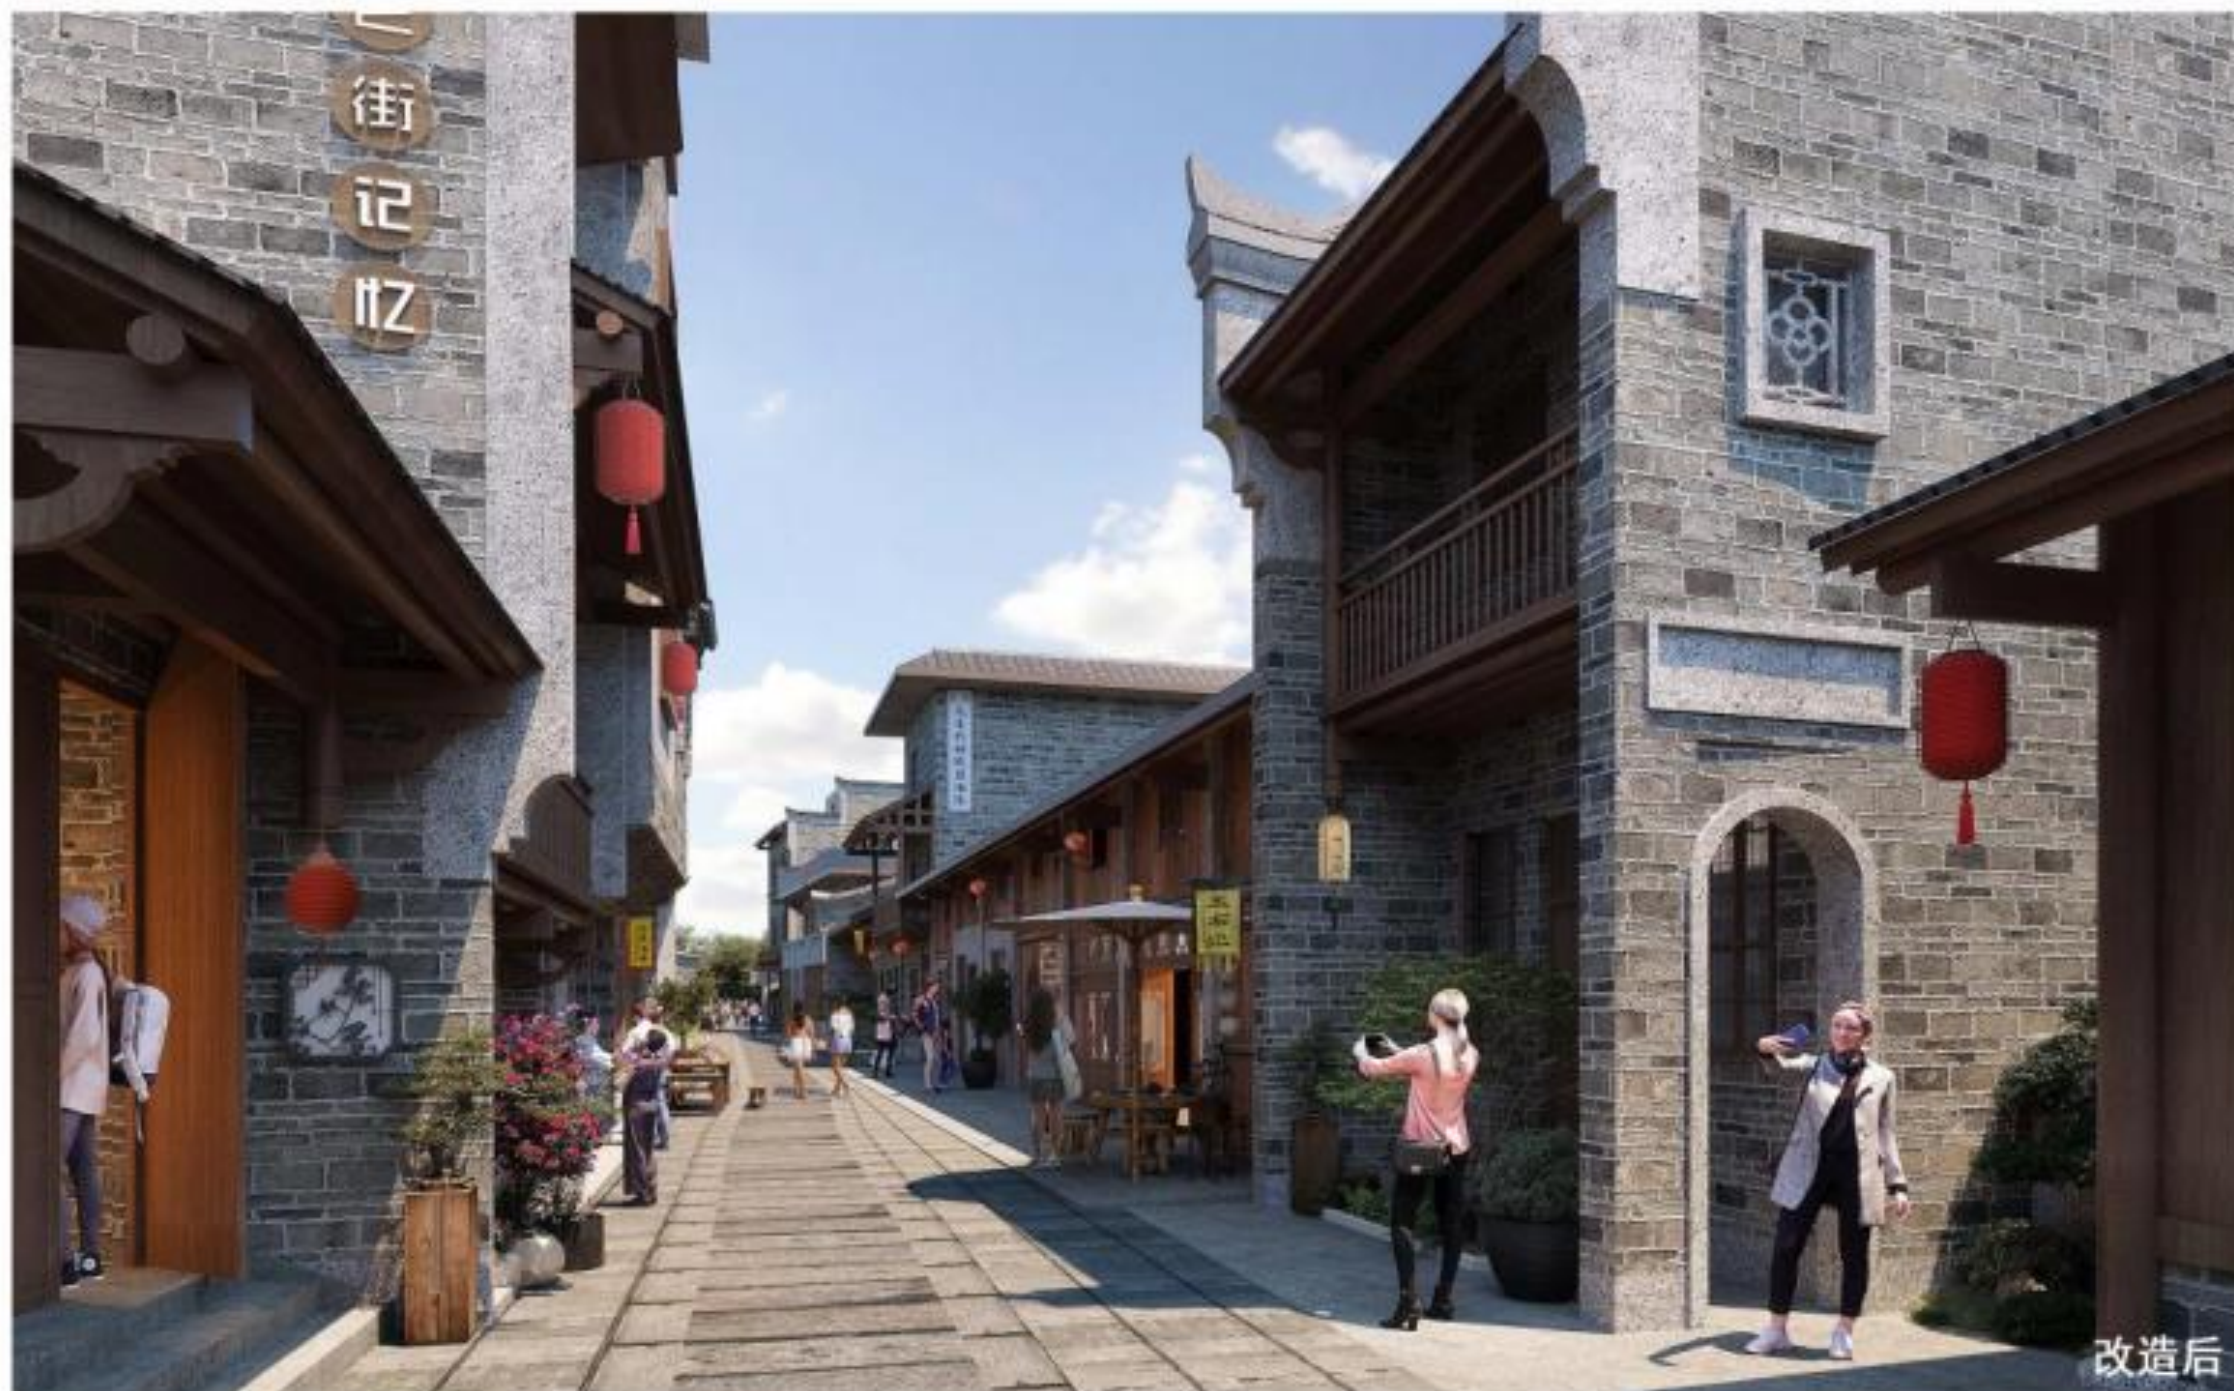
#### □ 东外街内街立面整治

- 1、街区空间杂乱，缺乏绿化景观。
- 2、建筑风貌较差，与街区整体风貌不协调。
- 3、街巷路面破损，影响整体形象。

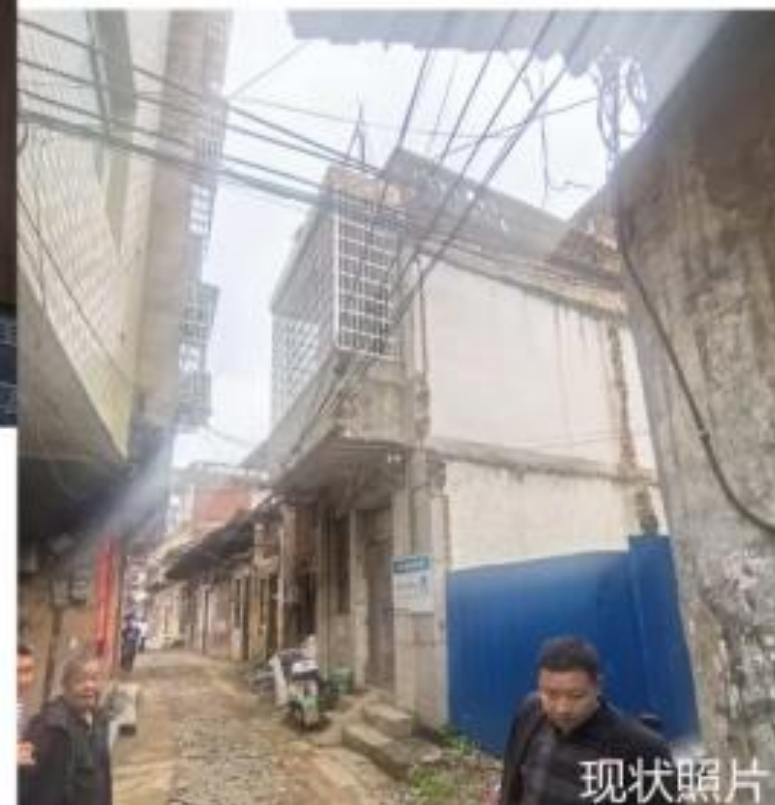
- 1、按照街区传统建筑风格改造建筑外立面。
- 2、通过对闲置空地、荒地进行微景观整治，提升街区环境品质。
- 3、更换路面铺地为当地传统青石板路面。

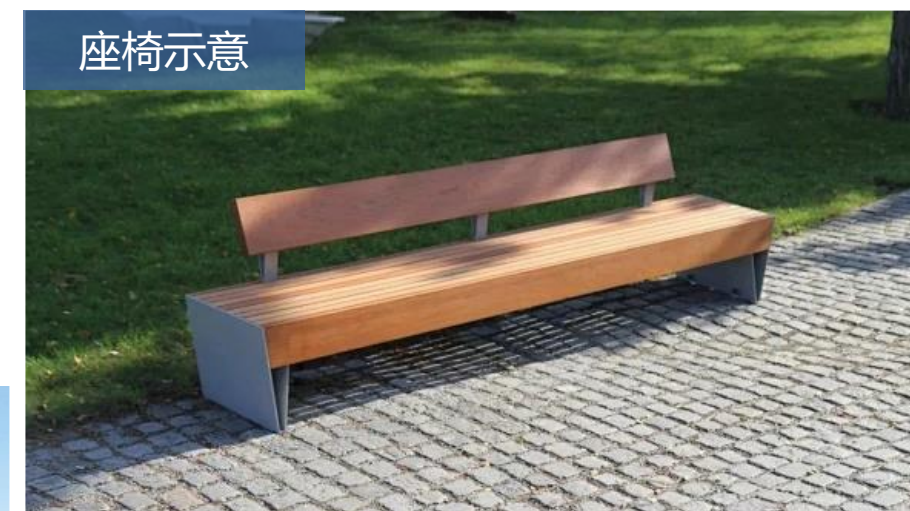
座椅示意

座椅材质宜以木材、石材为主体，不宜选用全金材质座椅，不可选用混凝土、塑料材质的座椅。座椅的设计原则因以“人”为本，以保障人使用的便捷性和舒适性为前提。色彩宜深沉、质朴，避免过于明亮的色彩，整体形式宜简洁，细部提倡采用传统家具风格的设计。

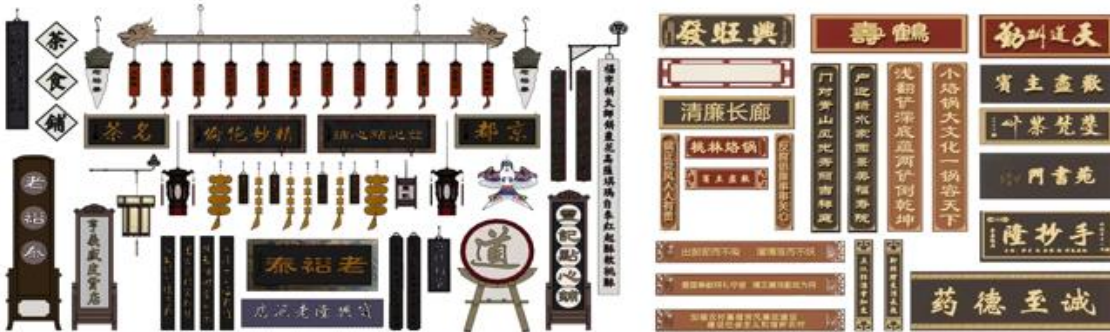
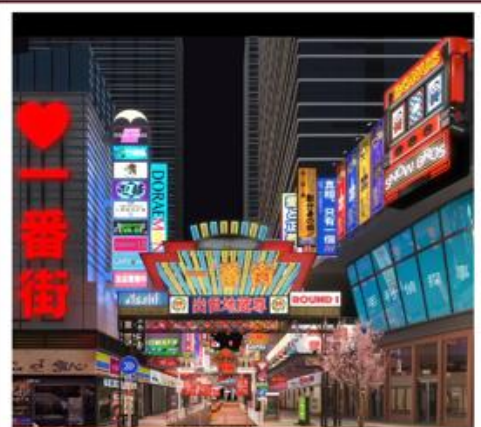
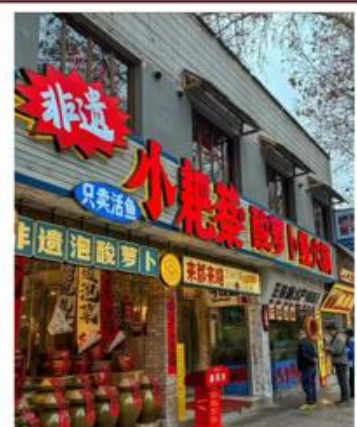
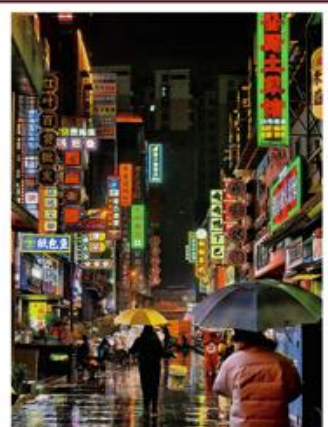
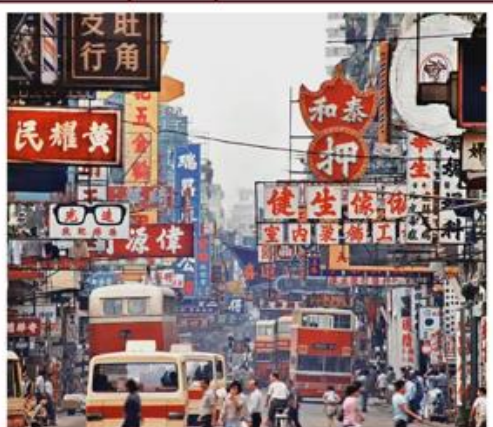
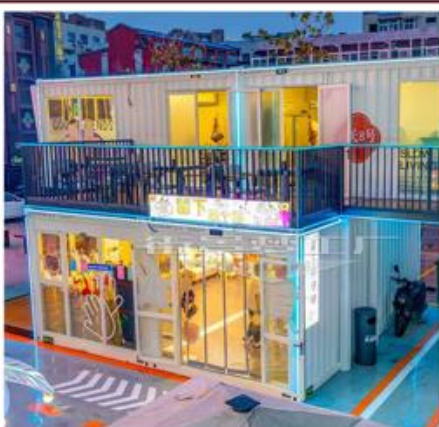
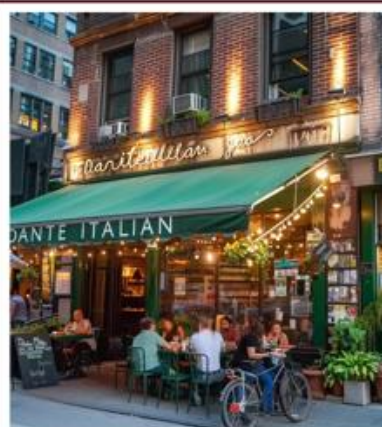
店招设置指引

3、制作的主体材料不宜大面积使用不锈钢、钛金板、玻璃等发光材质。

不当形式

现代风格❌

工业风格❌

霓虹风格❌

港式风格❌

集装箱风格❌

西式风格❌

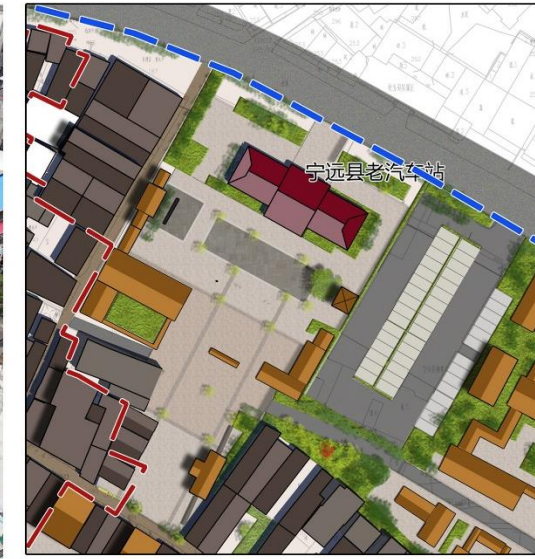
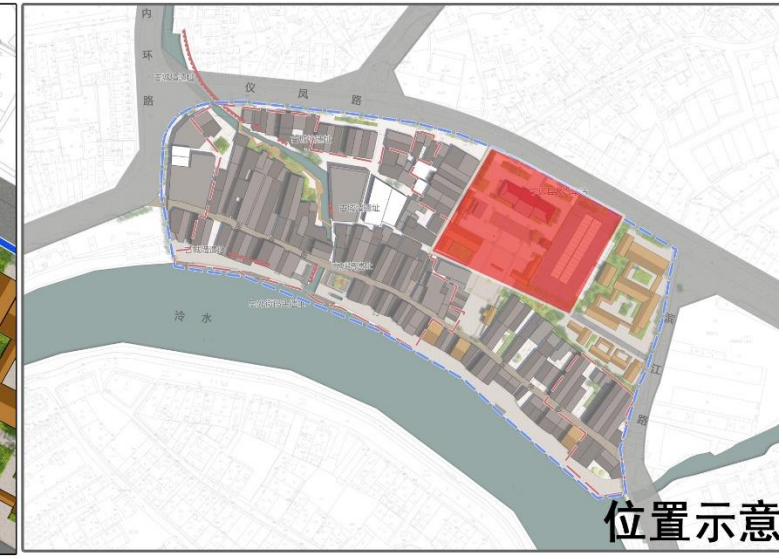
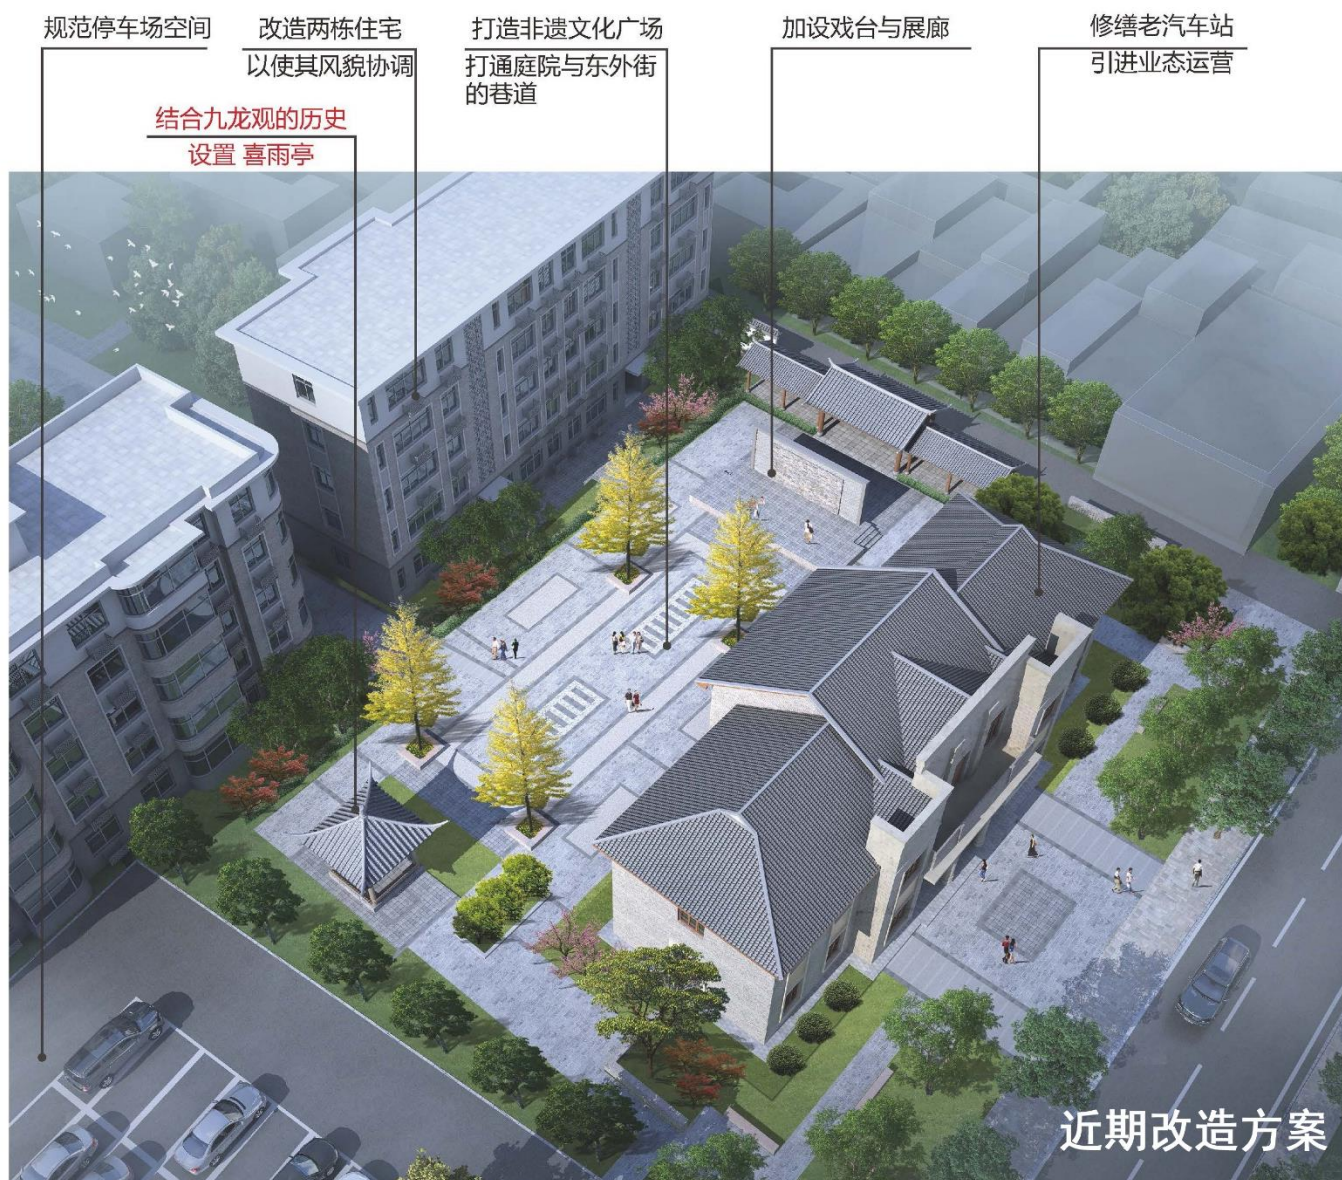
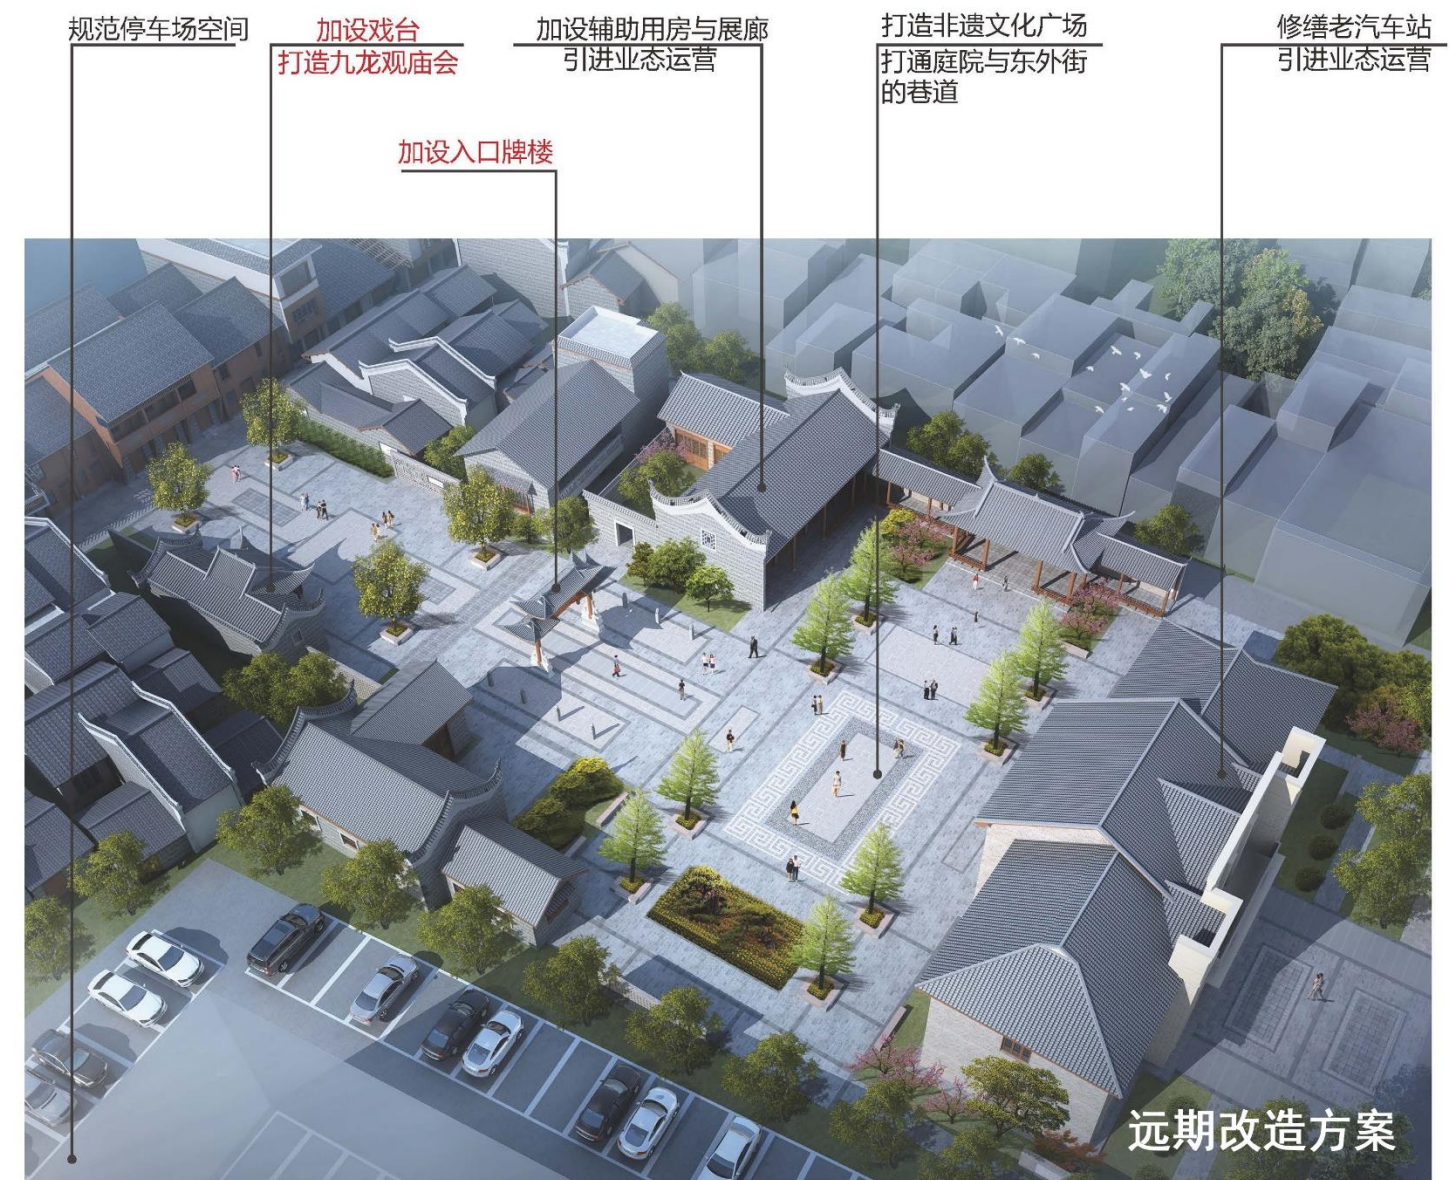
## 4、重要节点空间改造——东外街宁远老汽车站

- 1、老汽车站建筑本体破损严重，暂废弃未充分利用。
- 2、庭院空间停车杂乱，与东外街缺乏直接联系。
- 3、多层住宅体量大，影响街区整体风貌。

- 1、近期考虑不拆除两栋住宅，主要对老汽车站进行保护修缮，功能调整引进文化业态，建设非遗文化广场，打通庭院与东外街街巷联系，设置戏台与展廊，规范停车空间
- 2、远期考虑拆除两栋住宅建筑，将老汽车站庭院与东外街广场联通形成轴线。增设辅助用房，引进商业、旅游等业态。

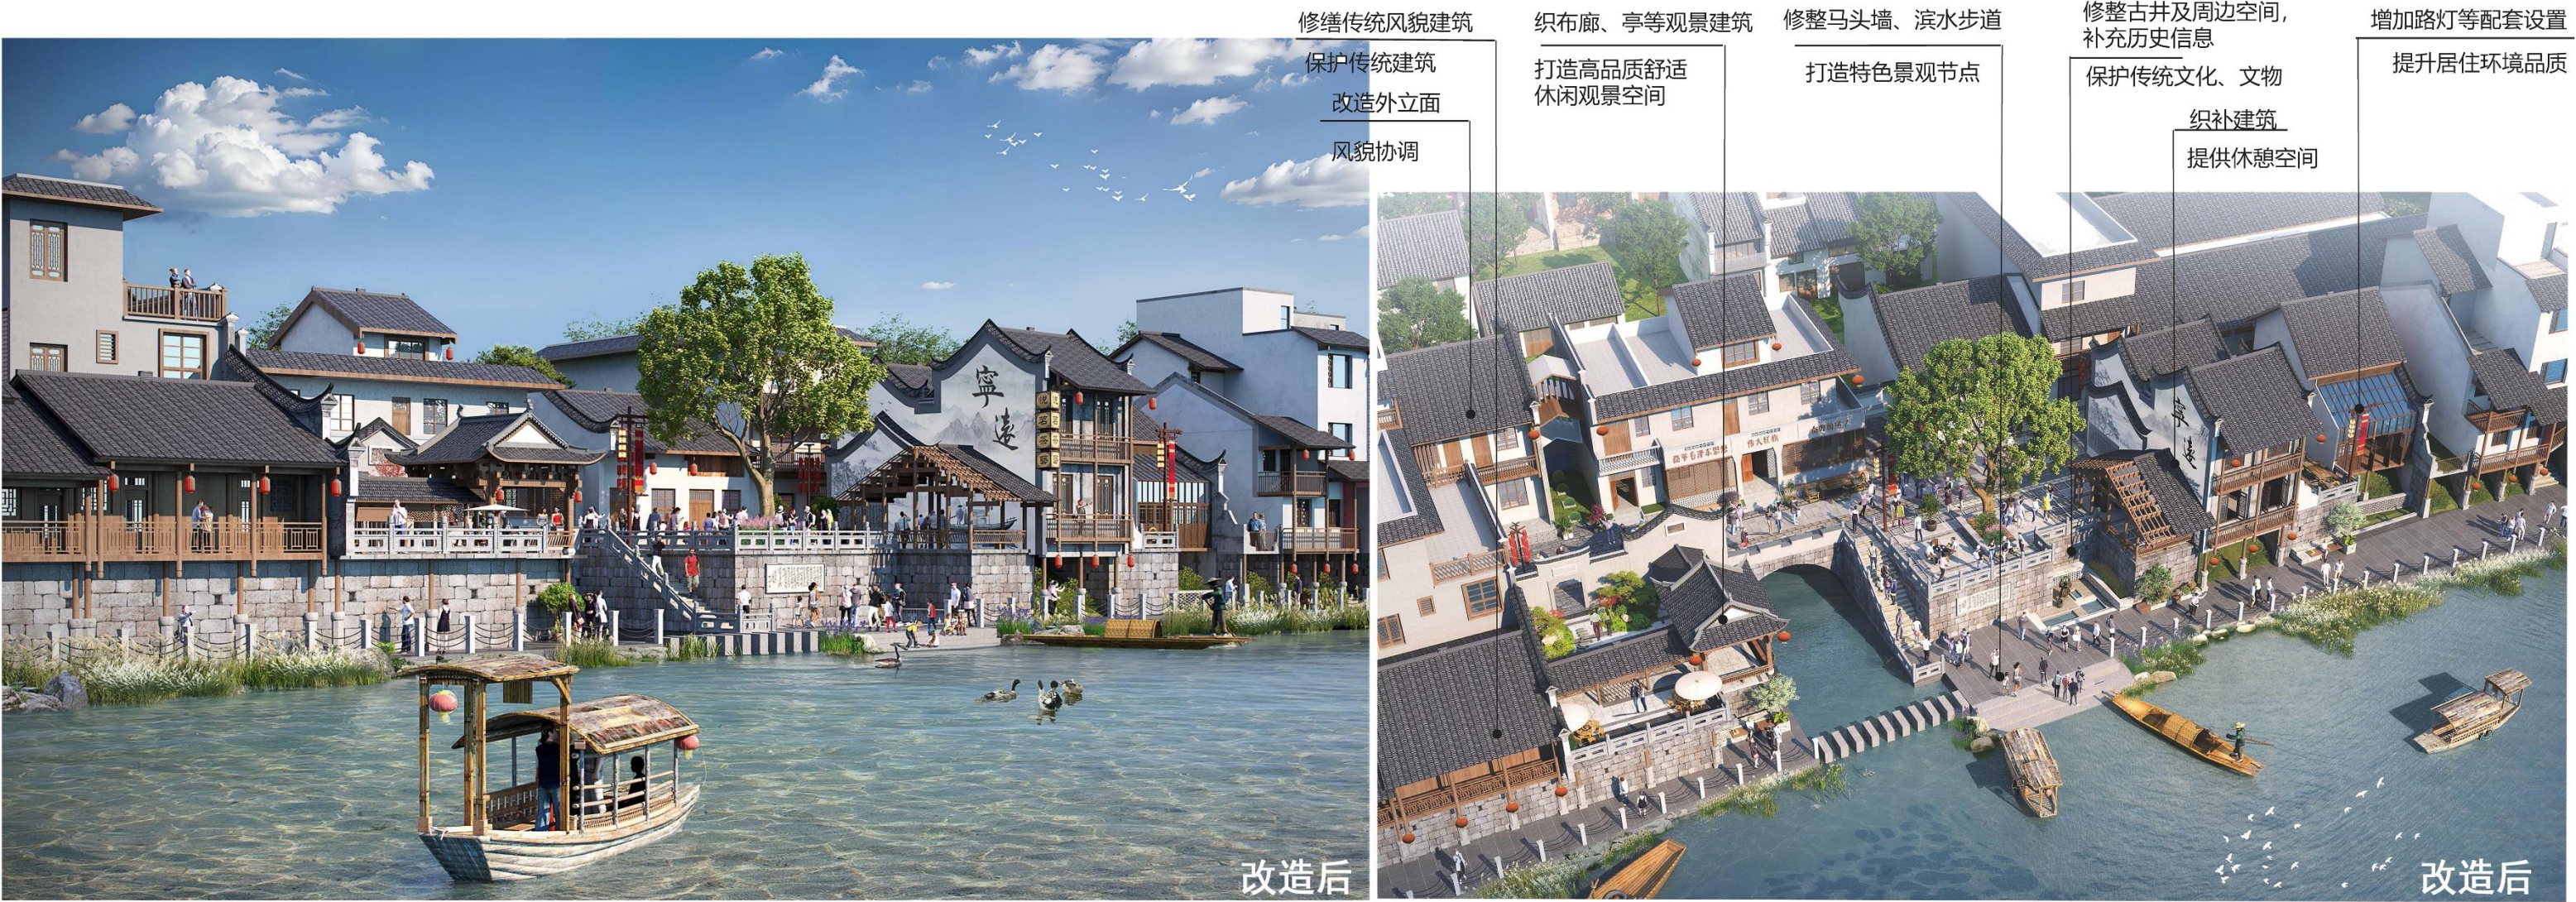
4、重要节点空间改造——东外街码头

- 现状问题：
- 1、现状建筑倒塌，空地闲置，环境杂乱。
  - 2、周边建筑风貌与街区整体风貌不协调。
  - 3、古井、码头、城墙遗址被弱化。
- 改造措施：
- 1、对广场节点环境整治，打造休闲公共空间。
  - 2、修缮古井、码头、古城墙遗址及周边空间环境，补充历史信息。
  - 3、织补部分建筑，形成完善的滨水界面。
  - 4、设置廊、亭等景观建筑。
