# 宁远县丁字街、东外街、南门街 历史文化街区保护规划汇报

# 丁字街历史文化街区

# | 01 街区现状

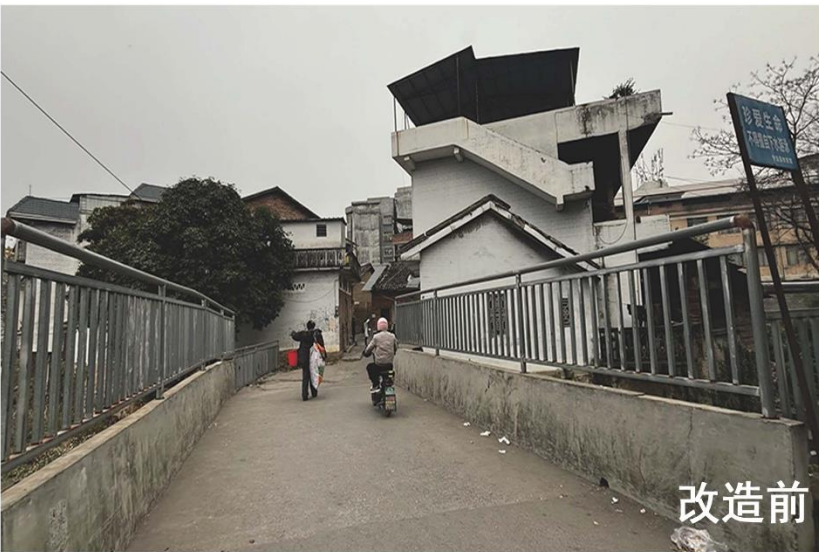
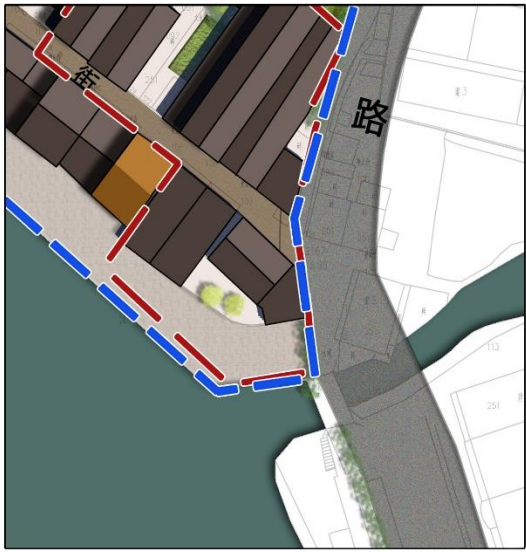
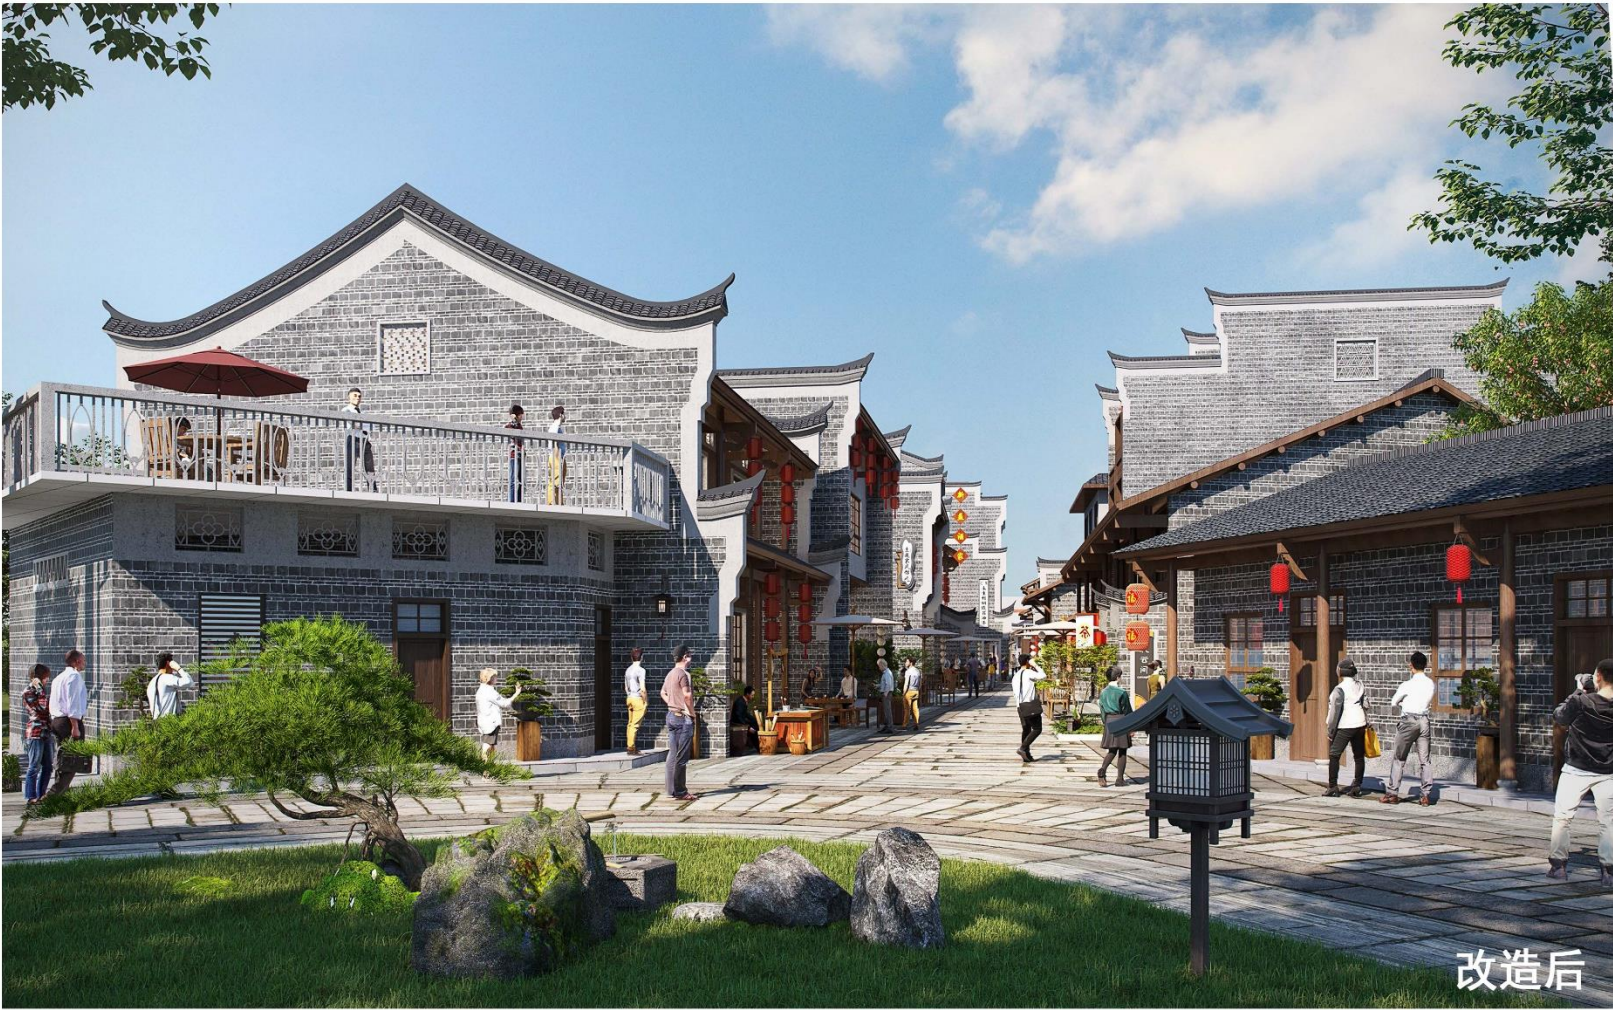
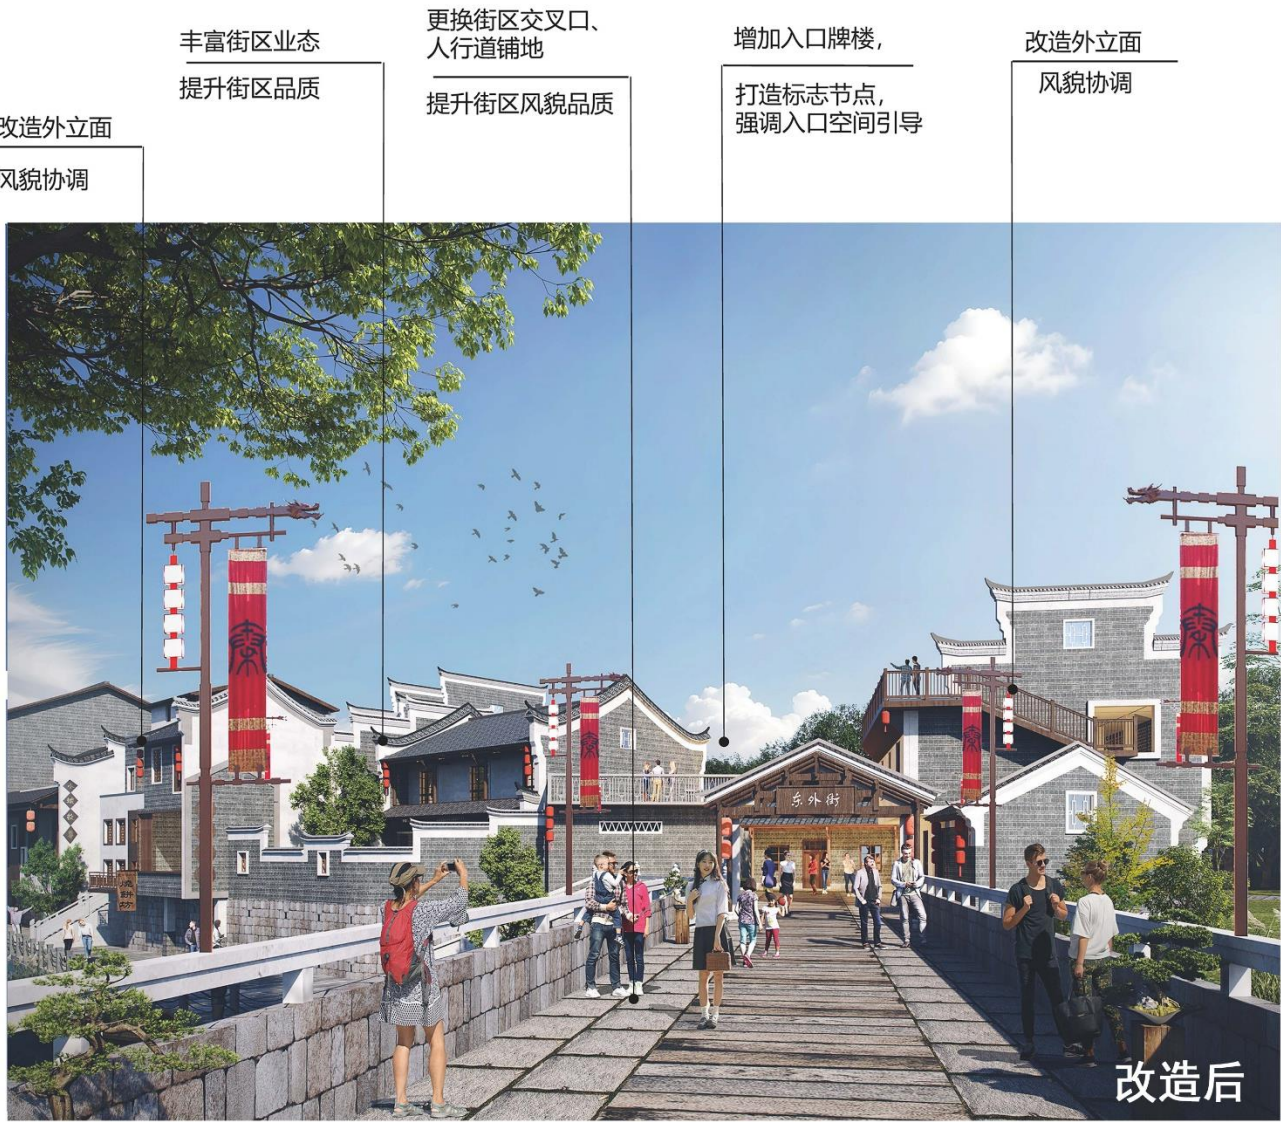
## 4、重要节点空间改造——东入口节点

- 现状问题：
- 1、周边建筑风貌与街区整体风貌不协调。
  - 2、入口节点缺少标识性。
  - 3、整体环境杂乱。
- 改造措施：
- 1、增设街区标识标牌，设置东外街门楼；
  - 2、设置绿化微景观，提升街区入口空间品质；
  - 3、节点附近建筑进行立面整治，使其与街区传统风貌协调。
  - 4、对桥梁进行改造，采用当地石材青石板铺面。

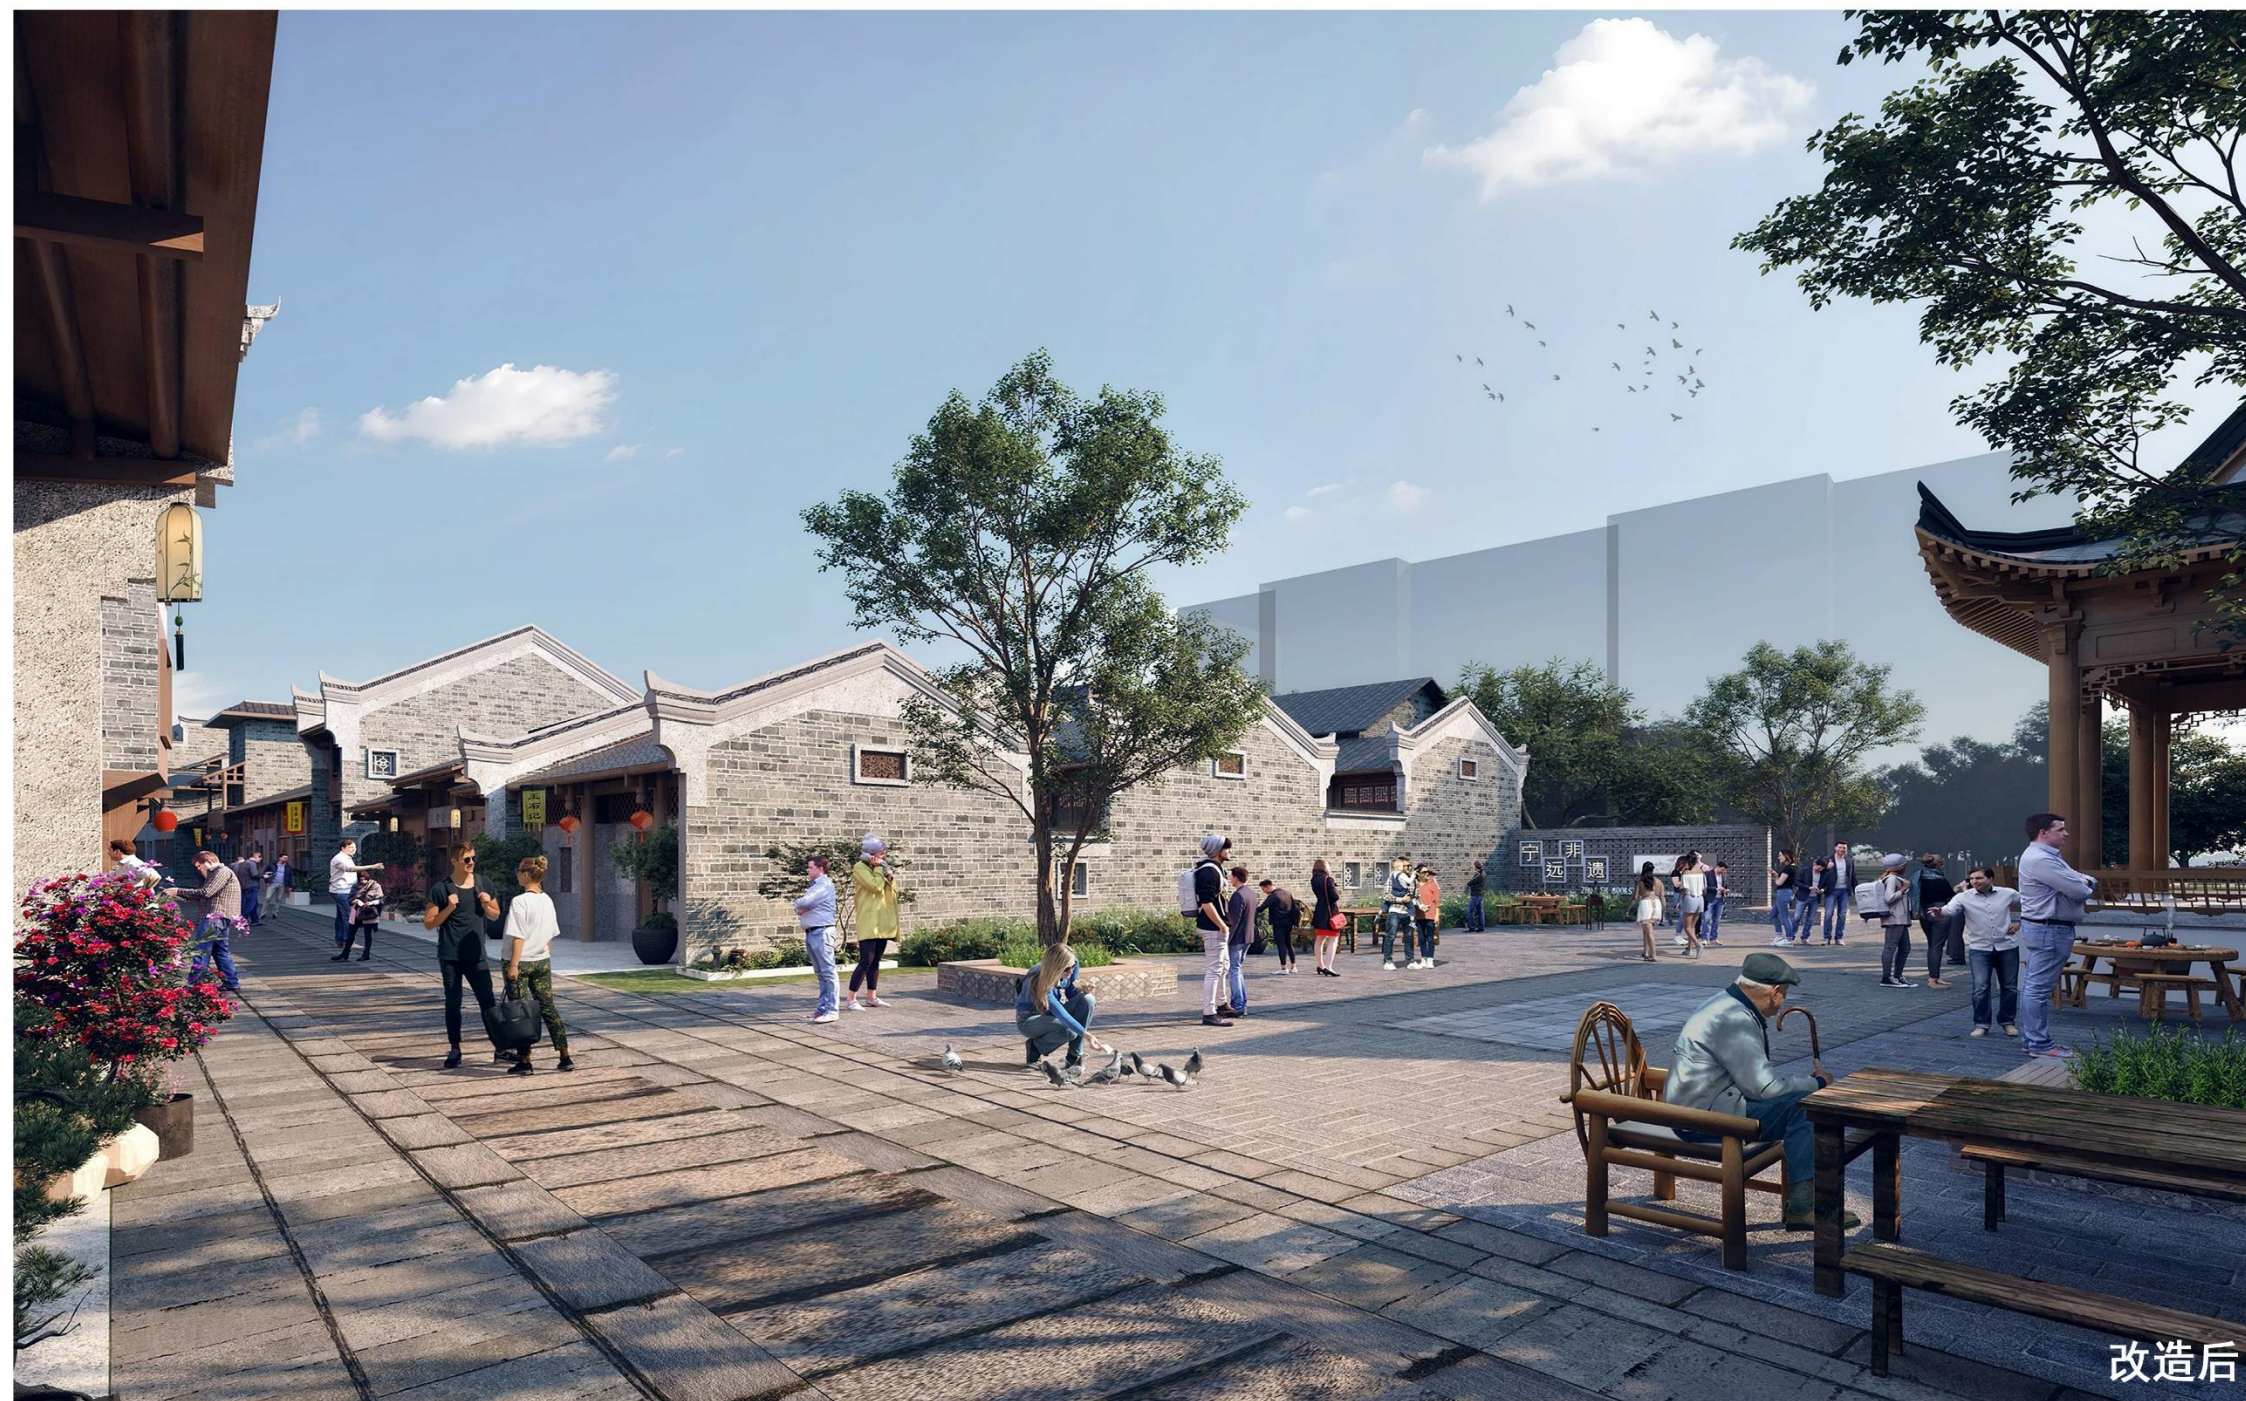
改造后

- 1、闲置空地杂乱，缺乏绿化景观。
- 2、周边建筑质量较差，影响整体风貌。
- 3、街巷路面破损，影响整体形象。

- 1、按照街区传统建筑风格改造建筑外立面。
- 2、通过对闲置空地、荒地进行整治，建设东外街内街休闲广场，提升街区环境品质。
- 3、更换路面铺地为当地传统青石板路面。
- 4、远期复建九龙观，并结合设置戏台。

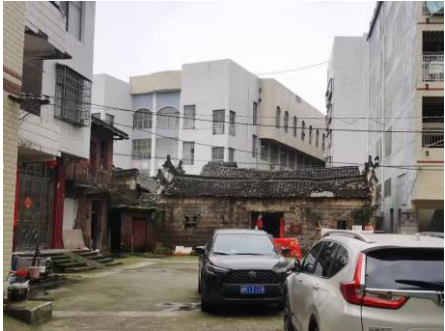
传统建筑前坪车辆无序停放；  
景观性与功能性单一；  
未形成较开敞空间，无视觉焦点。

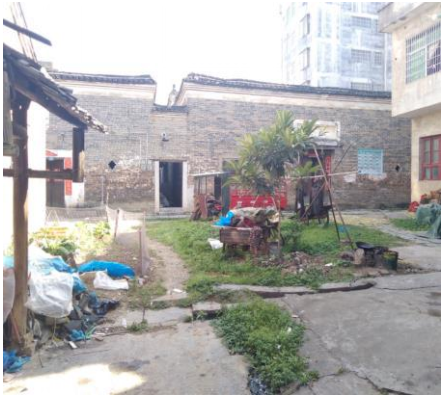
街区内部，杂物乱堆砌，缺乏管控；  
用地界限不明，整体风貌较差；

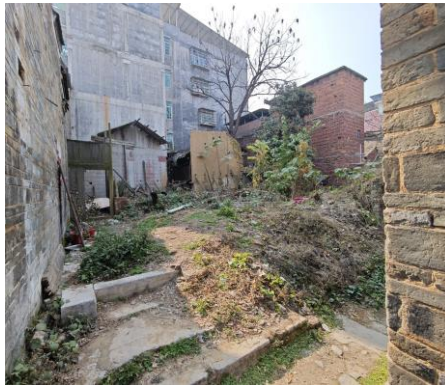
荒地、空地，缺乏整体管控与利用；  
部分宅间空地垃圾乱扔、杂草丛生，景观性差；

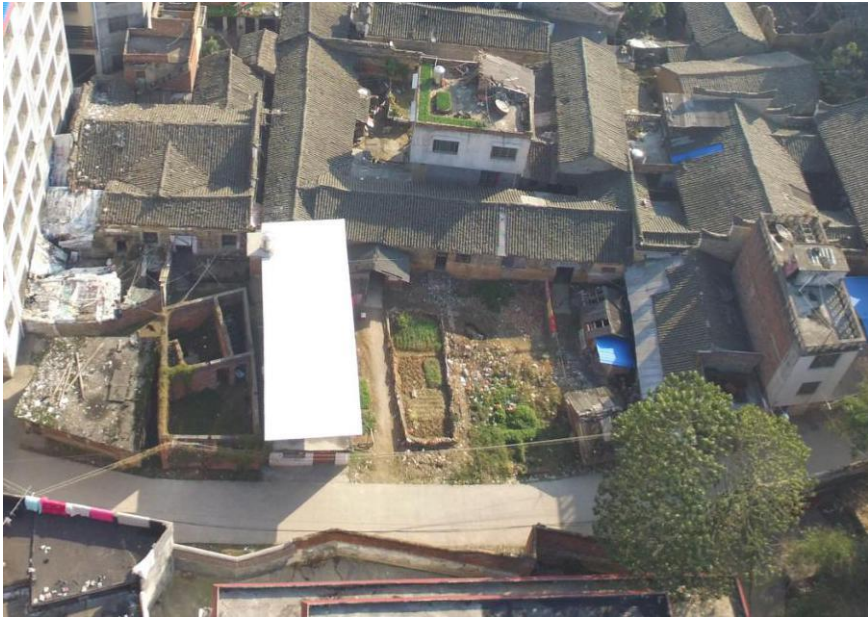
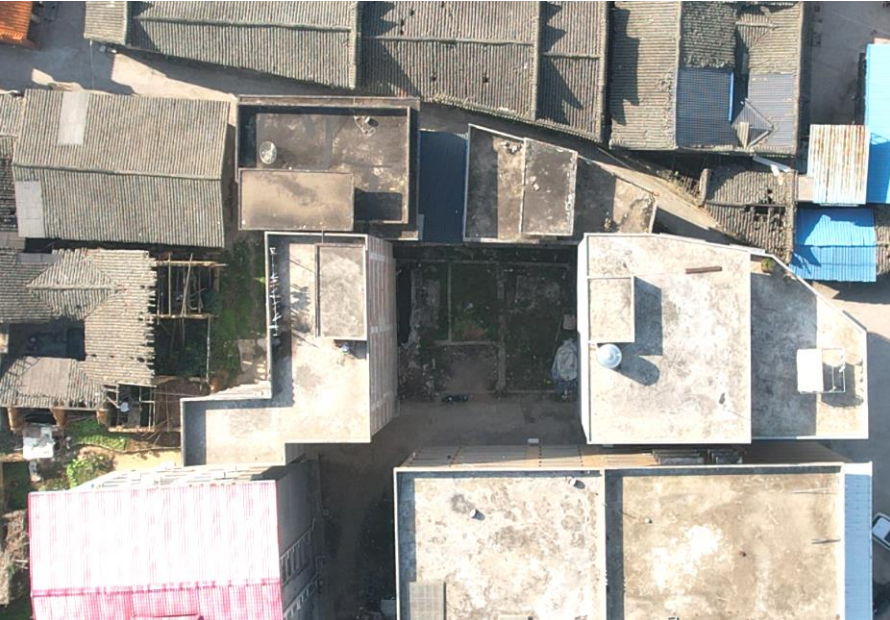
部分老建筑倒塌被拆除后形成荒地。

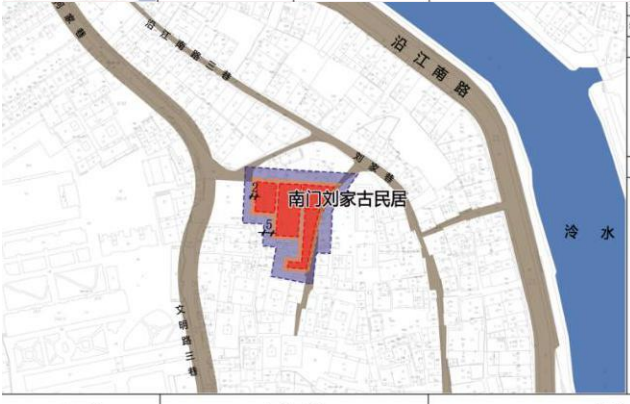
| | | <div><div>名称</div><div>南门刘家民居</div><div>编号</div><div>N72<sup>76</sup></div><div>等级</div><div>县级文物保护单位</div><div>现状照片</div></div> <div><div>简介</div><div>南门刘家民居位于南门桥刘家村，其代表性建筑为刘子敬所建住宅，该民居包括二进03、05、09、11号民居，它们均建于清代晚期，为徽式木结构建筑，对马山墙，上覆小青瓦，三座民居，两厢连接，每座民居有一天井，八居室。这些民居位于高墙林立的古城之中，显得古色古香，尤有村庄味，体现了宁远古城的风貌，但由于时间的流驶，内部结构破坏严重，保护已属不容缓。</div></div> <div><div>图例</div><div><div>文物保护单位保护范围</div><div>文物保护单位建设控制地带</div><div>文物保护单位</div><div>道路</div><div>河流</div></div></div> |
| | <div>保护范围</div> <div>文物边界向外延伸2米处。</div> <div>建设控制地带</div> <div>保护范围边界向外延伸5米处。</div> <div>保护范围</div> <div>保护刘家二巷民居原有建筑风貌，按照不允许改变建筑原有面貌、环境的要求，采用原样式、原材料、原工艺进行修缮，加强文物建筑的日常维护，定期对木构件检修，确保文物建筑满足消防需求。</div> <div>建设控制地带</div> <div>保护刘家二巷民居周边历史环境特征，保护历史建筑与传统风貌建筑，按照修缮修复、整修改造与历史风貌不协调的建筑物。</div> | |

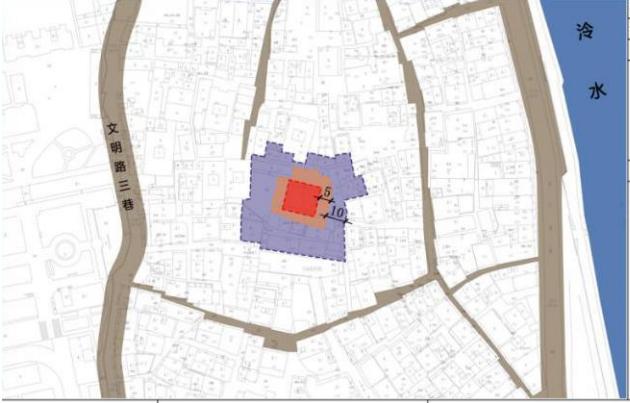
| | | <div><div>名称</div><div>桐山区公所旧址</div><div>编号</div><div>N147</div><div>等级</div><div>县级文物保护单位</div><div>现状照片</div></div> <div><div>简介</div><div>位于南门内，始建于民国时期，现为民居，内部结构应属保存较好，外立面有一定程度破坏。</div></div> <div><div>图例</div><div><div>文物保护单位保护范围</div><div>文物保护单位建设控制地带</div><div>文物保护单位</div><div>道路</div><div>河流</div></div></div> |
| | <div>保护范围</div> <div>文物边界向外延伸5米处。</div> <div>建设控制地带</div> <div>保护范围边界向外延伸10米处。</div> <div>保护范围</div> <div>保护桐山区公所原有建筑风貌，按照不允许改变建筑原有面貌、环境的要求，采用原样式、原材料、原工艺进行修缮，加强文物建筑的日常维护，定期对木构件检修，确保文物建筑满足消防需求。</div> <div>建设控制地带</div> <div>保护桐山区公所周边历史环境特征，保护历史建筑与传统风貌建筑，按照修缮修复、整修改造与历史风貌不协调的建筑物。</div> | |

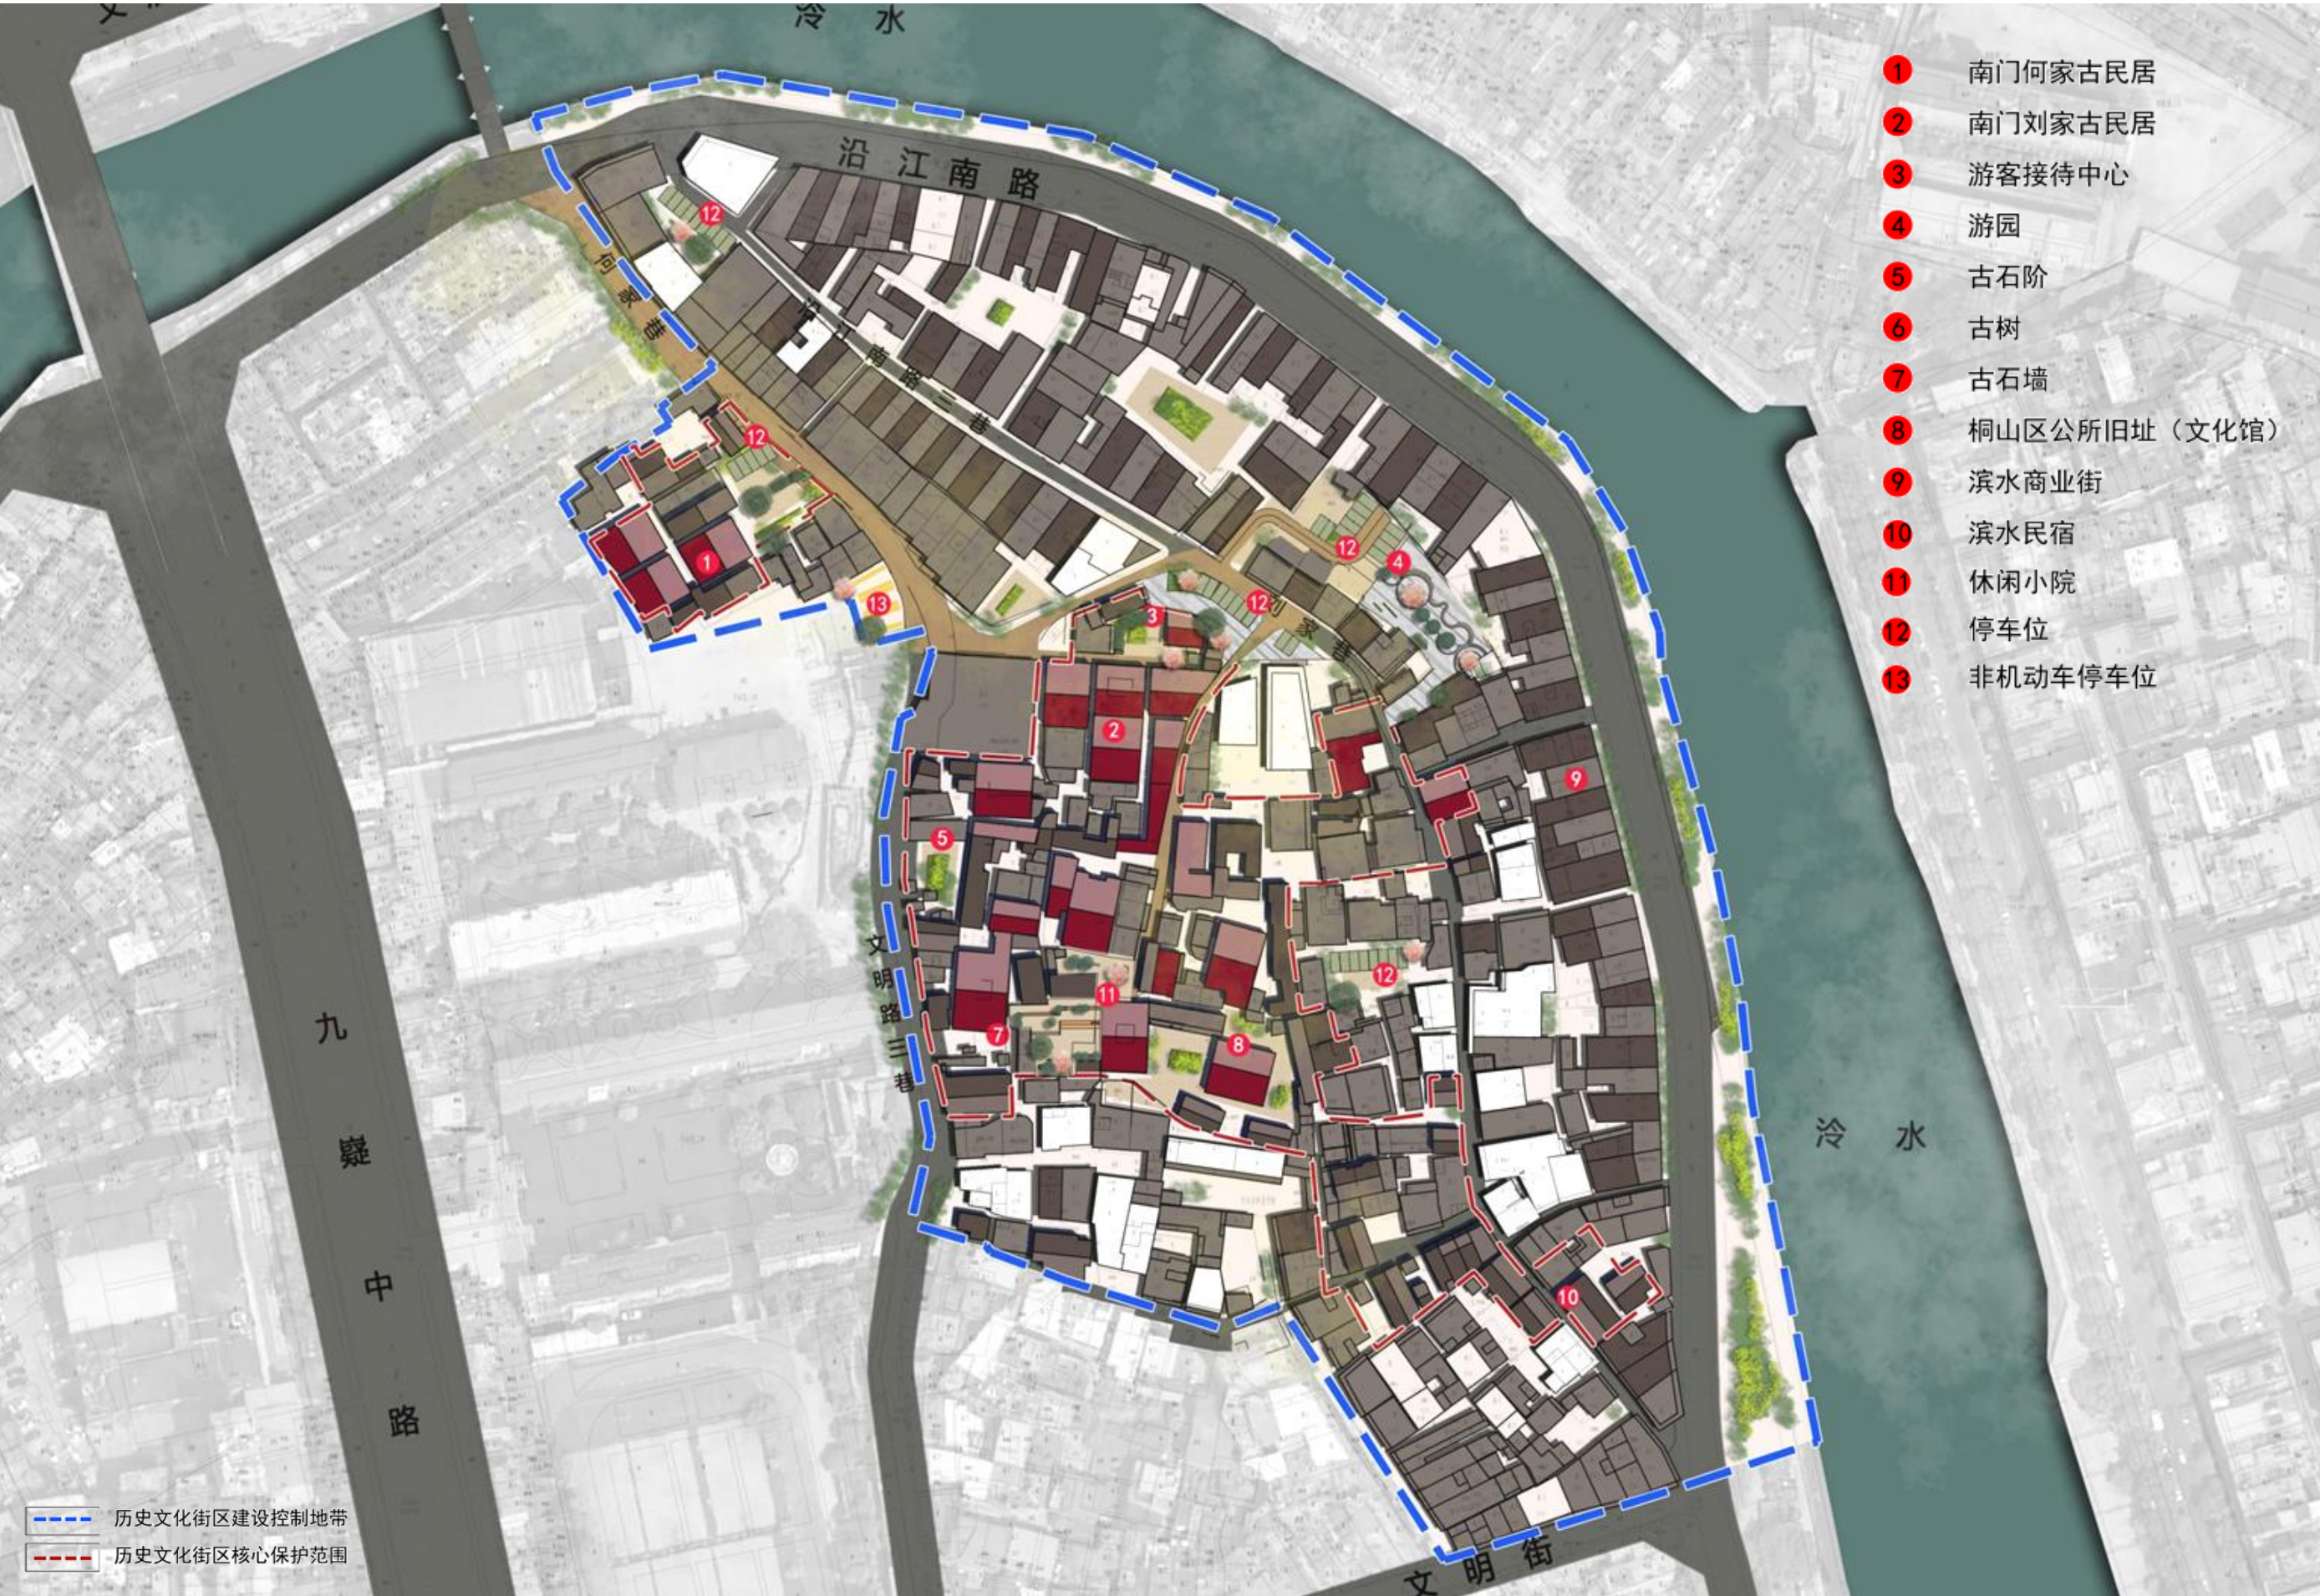
1、总平面图

综合以上分析，对南门街进行整体规划设计，主要规划内容包括四个方面

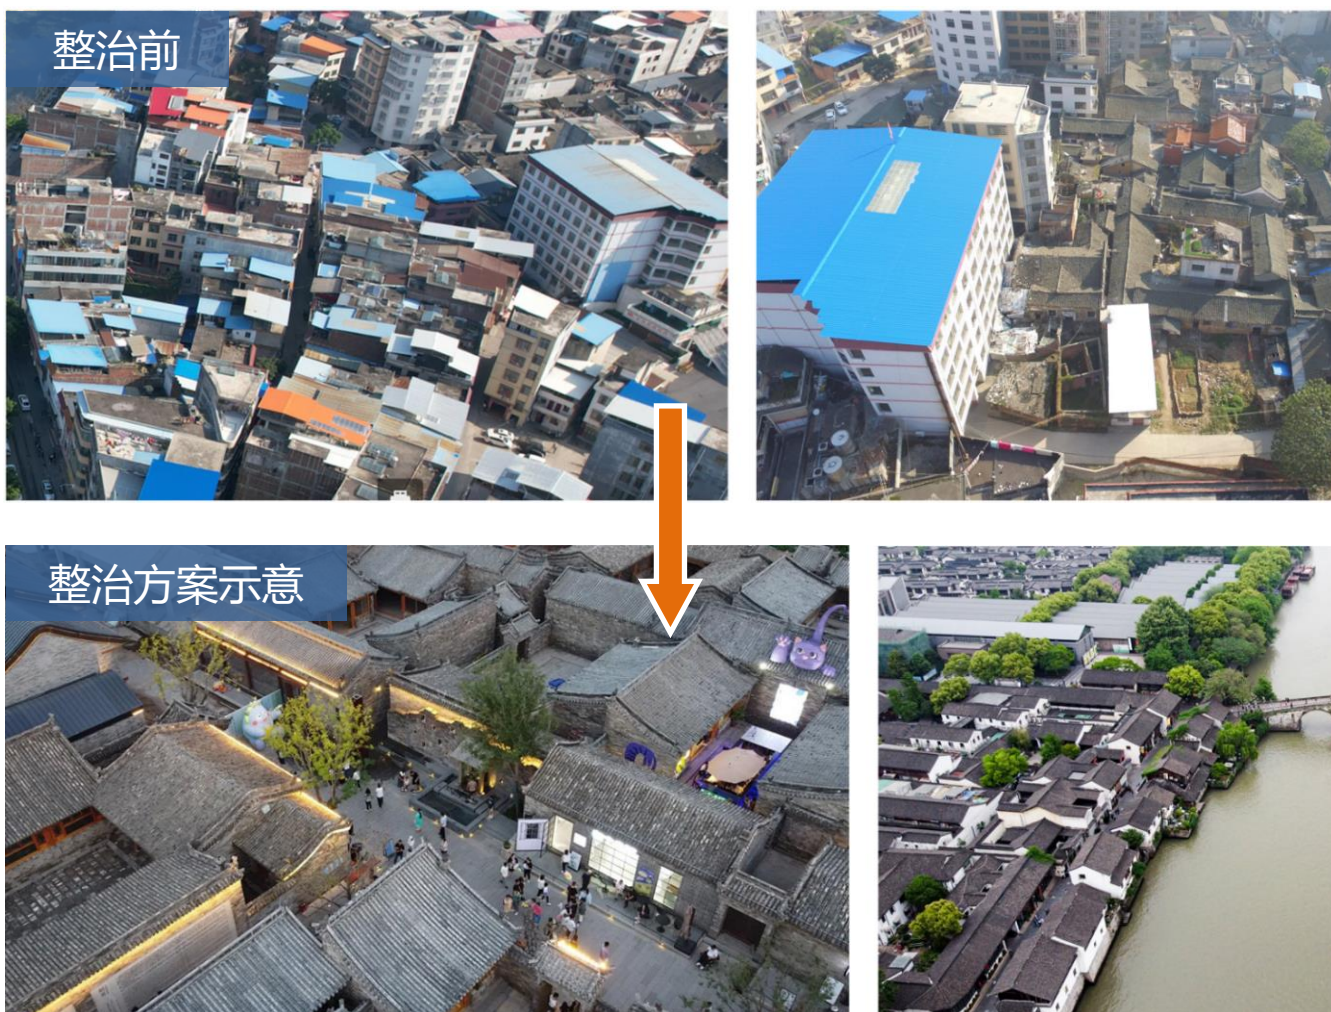
针对街区内部分建筑屋顶（第五立面）颜色、形式、风貌与历史文化街区存在不符的平屋顶、材质不符的屋顶进行改造。屋面一般是双坡或四坡木屋架青瓦屋面。屋面坡度一般为30度左右。

整治措施包括对于材质不符屋顶进行材质替换、平屋顶进行有序逐步改造成符合历史文化街区风貌的坡屋顶、针对破损较为严重的屋顶进行补瓦替瓦修缮。

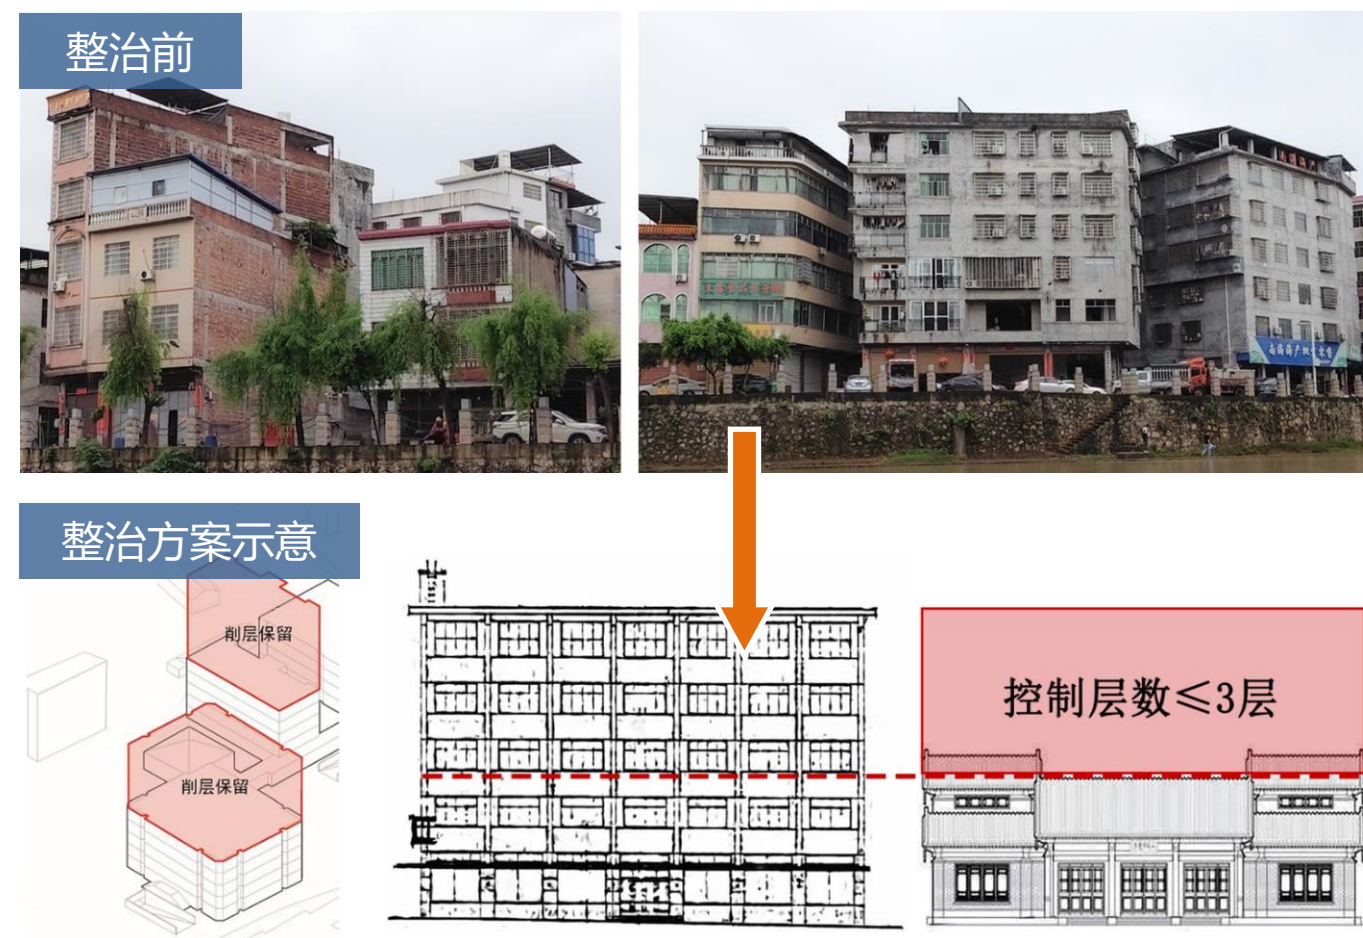
#### (4) 降层处理

核心保护范围内，建筑物改建的，高度总体控制为不超过2层；对于现状4层以上的建筑物严重破坏传统风貌且有条件的改造的，应予以降层整治，整治后建筑不应超过3层。

建设控制地带内，新建建筑高度原则上不得超过3层。对于现状为4层的建筑物，不对街区整体风貌构成影响的，可保留层数进行立面风貌整治。对于现状超过4层的建筑物且经风貌评估后属于应予以降层整治的，整治后建筑不应超过3层。

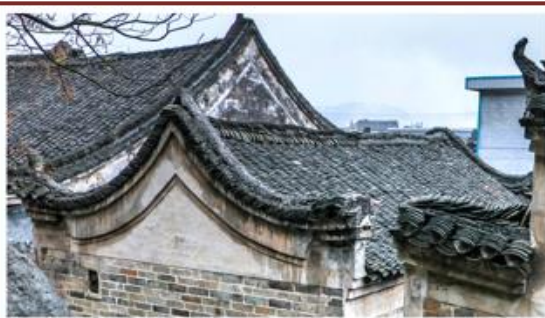
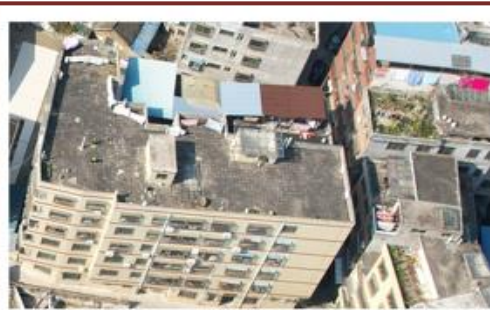
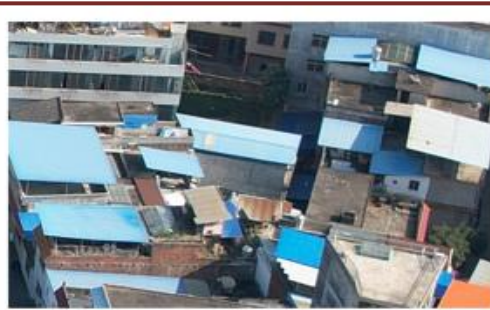
(1) 屋面整治指引

| 屋顶形式 | | 宁远传统建筑的屋面一般是双坡或四坡木屋架青瓦屋面。屋面坡度一般为30度左右。屋面形式主要有悬山式坡屋顶和封火山墙式屋顶。悬山式屋顶只有前后两坡，左右两端为山墙。 | | 不当形式 | 平屋顶 | | 风貌不协调屋顶 | | |

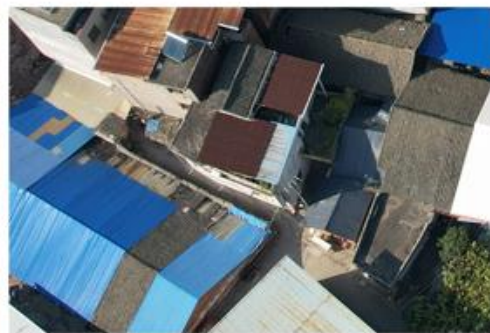
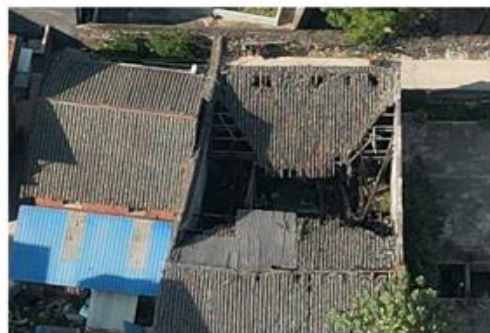
| 屋脊装饰 | 屋脊装饰艺术是湘南民居的最大特色之一。脊由三部分组成：身(脊的主体)、头尾(脊的开末端)和中脊花(脊的中心的装饰部分)。山脊通常用板瓦装饰，中间脊采用民俗的吉祥动物、植物纹样、福禄寿等吉利装饰图案和避凶邪图案,是建筑和视觉的中心。通过脊饰还可展现家族身份。 | | 材质混用屋顶 | | | 破损屋顶 | | | |

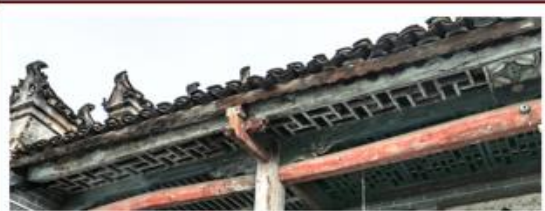
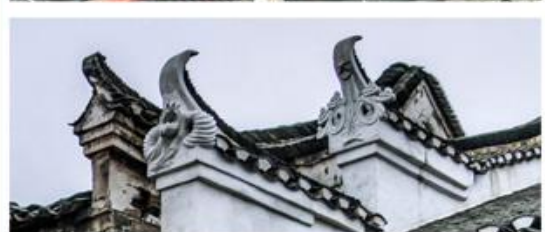
| 屋顶细部 | | 湘南传统建筑的屋檐一般很少使用勾头、滴水瓦，檐口通常绘制了彩画，并制成石雕、砖雕等艺术形式。悬山式屋顶的檐口通常不设木构架，而是与山墙形成一个整体，砖墙一直砌到檐口，在檐口上再铺瓦，做砖封檐，或做成雕砖檐口。 | | | 屋面应采用坡屋顶、小青瓦，形式多样，两坡夹角呈30度左右，便于排水 | | | | |

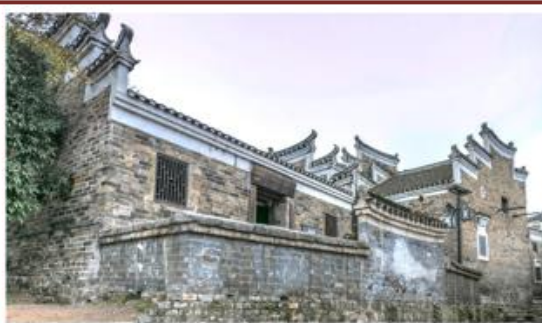
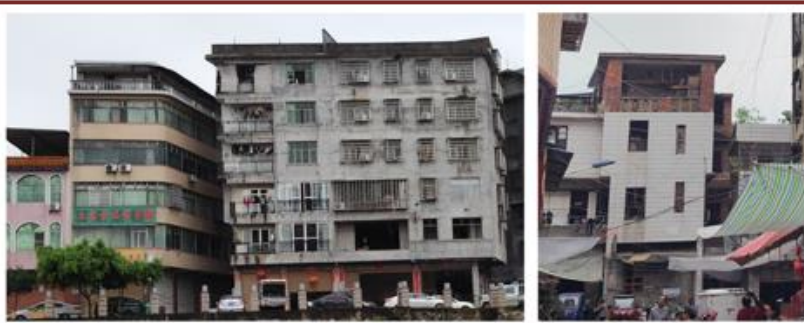
(2) 墙体整治指引

| 墙体形式 | 湘南传统民居外墙通常是明清时期流传下来的砖墙，由于平地少，邻间密度大，出于防火的需求，人们会修建山墙，又称做封火墙，并在山墙上以文化故事为内核进行彩绘。发展到后来山墙成为了湘南民居的一大特色。 | | | 不当形式 | 经历了多次时代变迁，街区内的建筑墙体五花八门，大多已经失去了传统墙体特色。 | | |

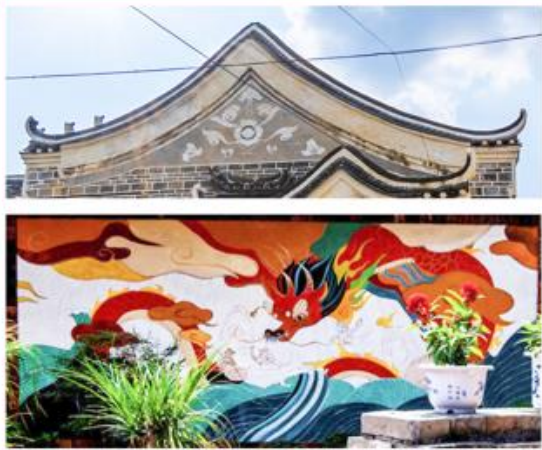
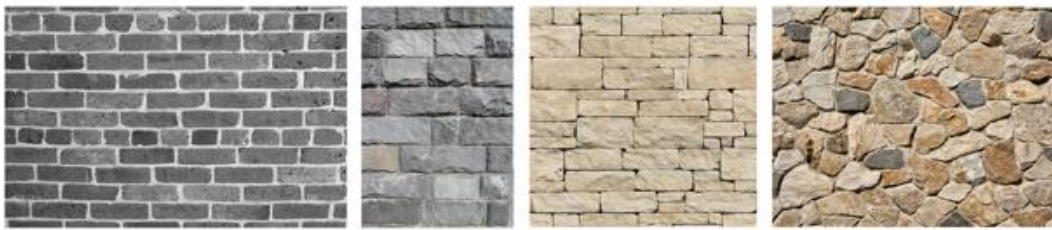
| | | 墙体装饰 | 湘南传统民居装饰题材大多具有浓厚的哲理、伦理色彩，如在装饰图案上经常选择八仙过海、桃园结义、岳母刺字等民间神话和历史故事。通过这些图案来宣扬仁义忠厚、礼仪廉耻或者祈求吉祥如意、荣华富贵等。山墙的装饰对加强防火、防风、防漏也有一定功效。 | | 材质引导 | | |

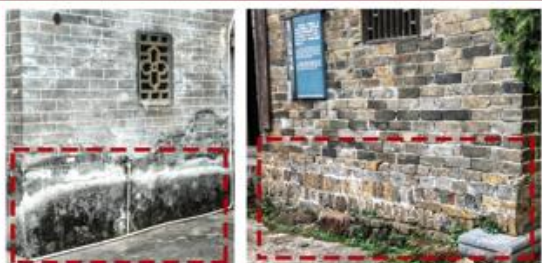
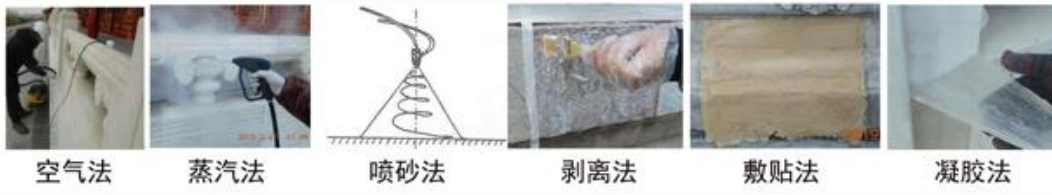
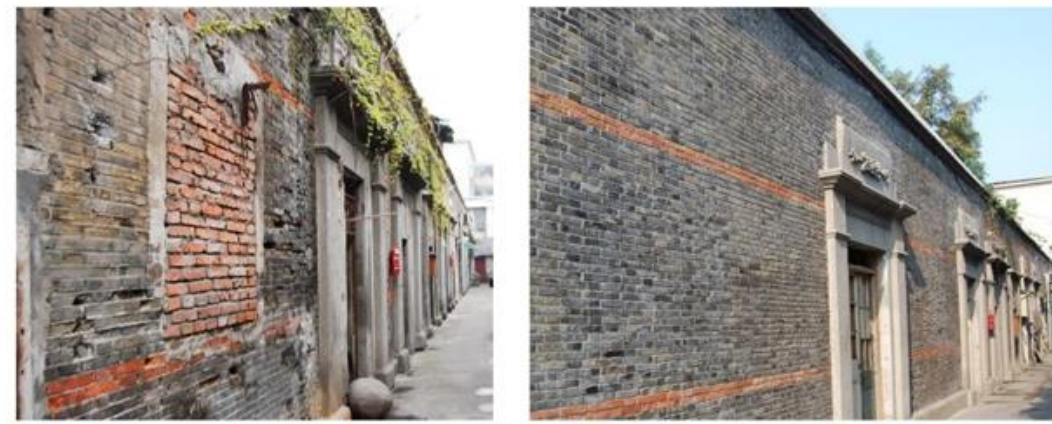
| | | 勒脚 | 砖墙多用砖勒脚，经济较差的砖房也采用鹅卵石做勒脚，土砖房则多用鹅卵石勒脚。在墙角勒脚处石砌护角面，不仅可以加强墙角，还可以防潮。 | | 墙体修复 | 方法 | <br>空气法    蒸汽法    喷砂法    剥离法    敷贴法    凝胶法 |

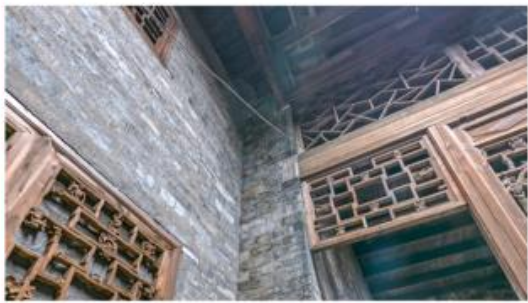
| 房屋结构 | 传统湘南民居的结构类型有木构架结构体系以及砖墙和柱共同承重的两种结构体系。其承重结构采用的有抬梁式木构架和穿斗式木结构。抬梁式木构架是中国传统建筑中历史最悠久的木构架之也是流传最广的结构形式。 | | |

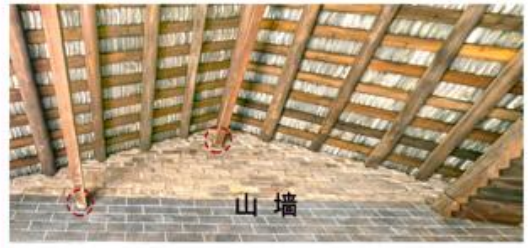
| | | 承重 | <p>湘南传统民居的砖木结构，外墙用砖来承重，内部用柱承重，室内用木板墙分隔。木构架穿进墙内与高大的山墙紧密相联，可以起到稳定墙身的效果。</p> |

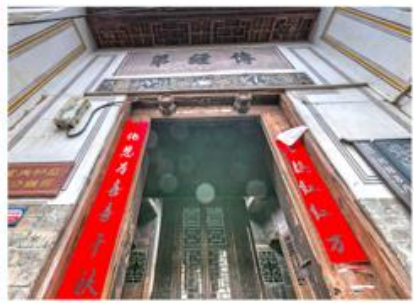
| 门形式 | | 湘南地区传统民居的大门通常由门罩和大门两部分组成，门罩具有挡雨的实用功能，民居中的大门是湘南地区外立面的重点装饰部位。古人将“声望”称为“门望”，大门反映着一个家族的财力底蕴。 | |

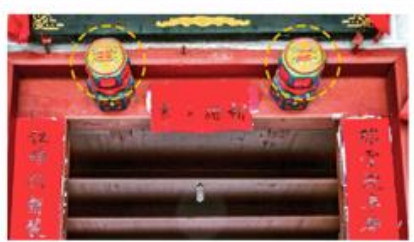
| 门特色 | 门簪 | 传统建筑中，门簪的作用包括固定门扇和装饰门面，形状有圆形、六边形和异形等，正面雕刻手法以浮雕为主，雕刻图案有八卦图、花纹。 | |

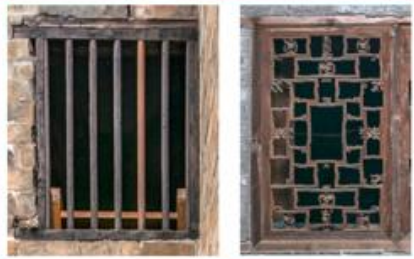
| 窗形式 | | 窗以其开启方式分，可以分为平开窗和支摘窗。以其形式分，可以分为直棂窗、花窗、隔扇窗等。其中直棂窗造价低，使用最广。造型精美的花窗也深受湘南居民喜爱。 | |

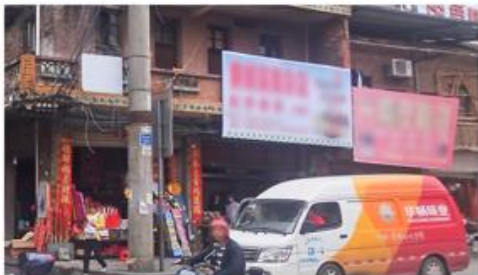
| | | 不当改造 | |

| 商铺改造 | | 沿街商铺应结合传统门窗形式与艺术元素，可采用现代材质、仿古做法。 | |

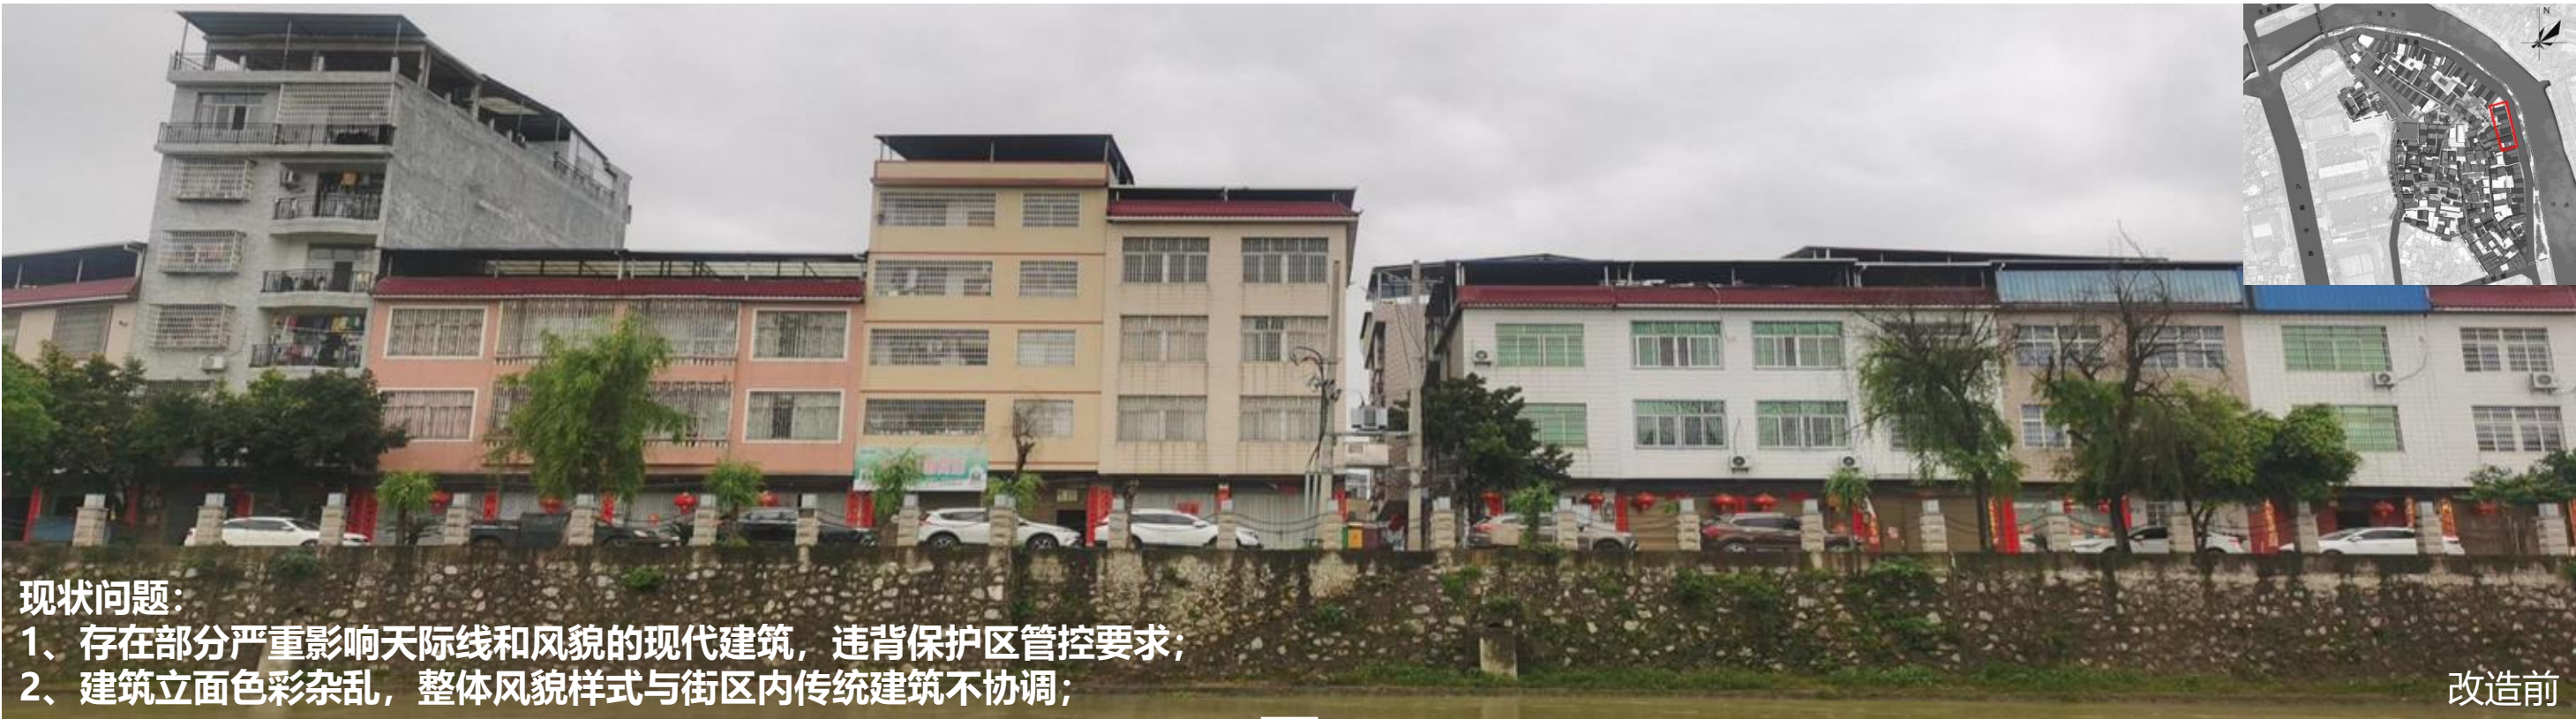
□ 南门街沿江南路滨水立面整治

- 现状问题：
- 1、存在部分严重影响天际线和风貌的现代建筑，违背保护区管控要求；
  - 2、建筑立面色彩杂乱，整体风貌样式与街区内传统建筑不协调；
