# 宁远县丁字街、东外街、南门街 历史文化街区保护规划汇报

# 丁字街历史文化街区

# | 01 街区现状

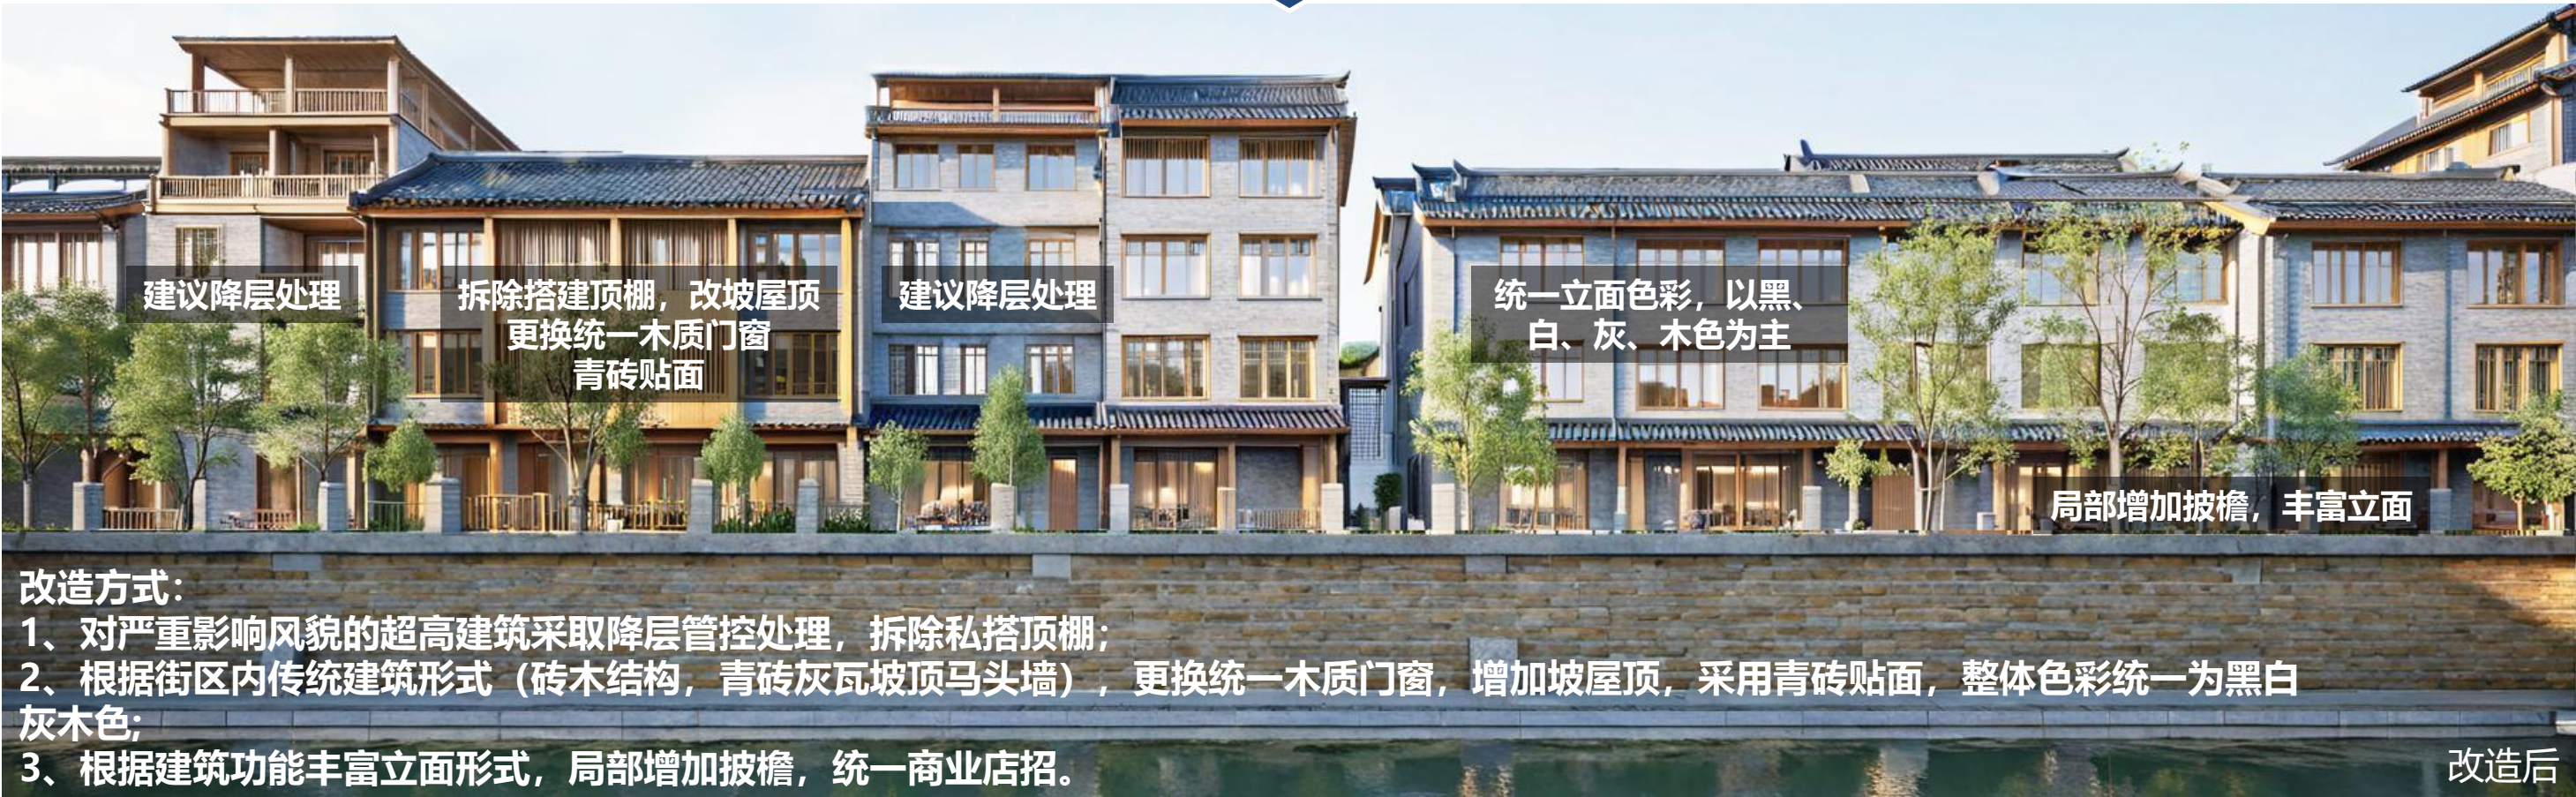
- 改造方式：
- 1、对严重影响风貌的超高建筑采取降层管控处理，拆除私搭顶棚；
  - 2、根据街区内传统建筑形式（砖木结构，青砖灰瓦坡顶马头墙），更换统一木质门窗，增加坡屋顶，采用青砖贴面，整体色彩统一为黑白灰木色；
  - 3、根据建筑功能丰富立面形式，局部增加披檐，统一商业店招。

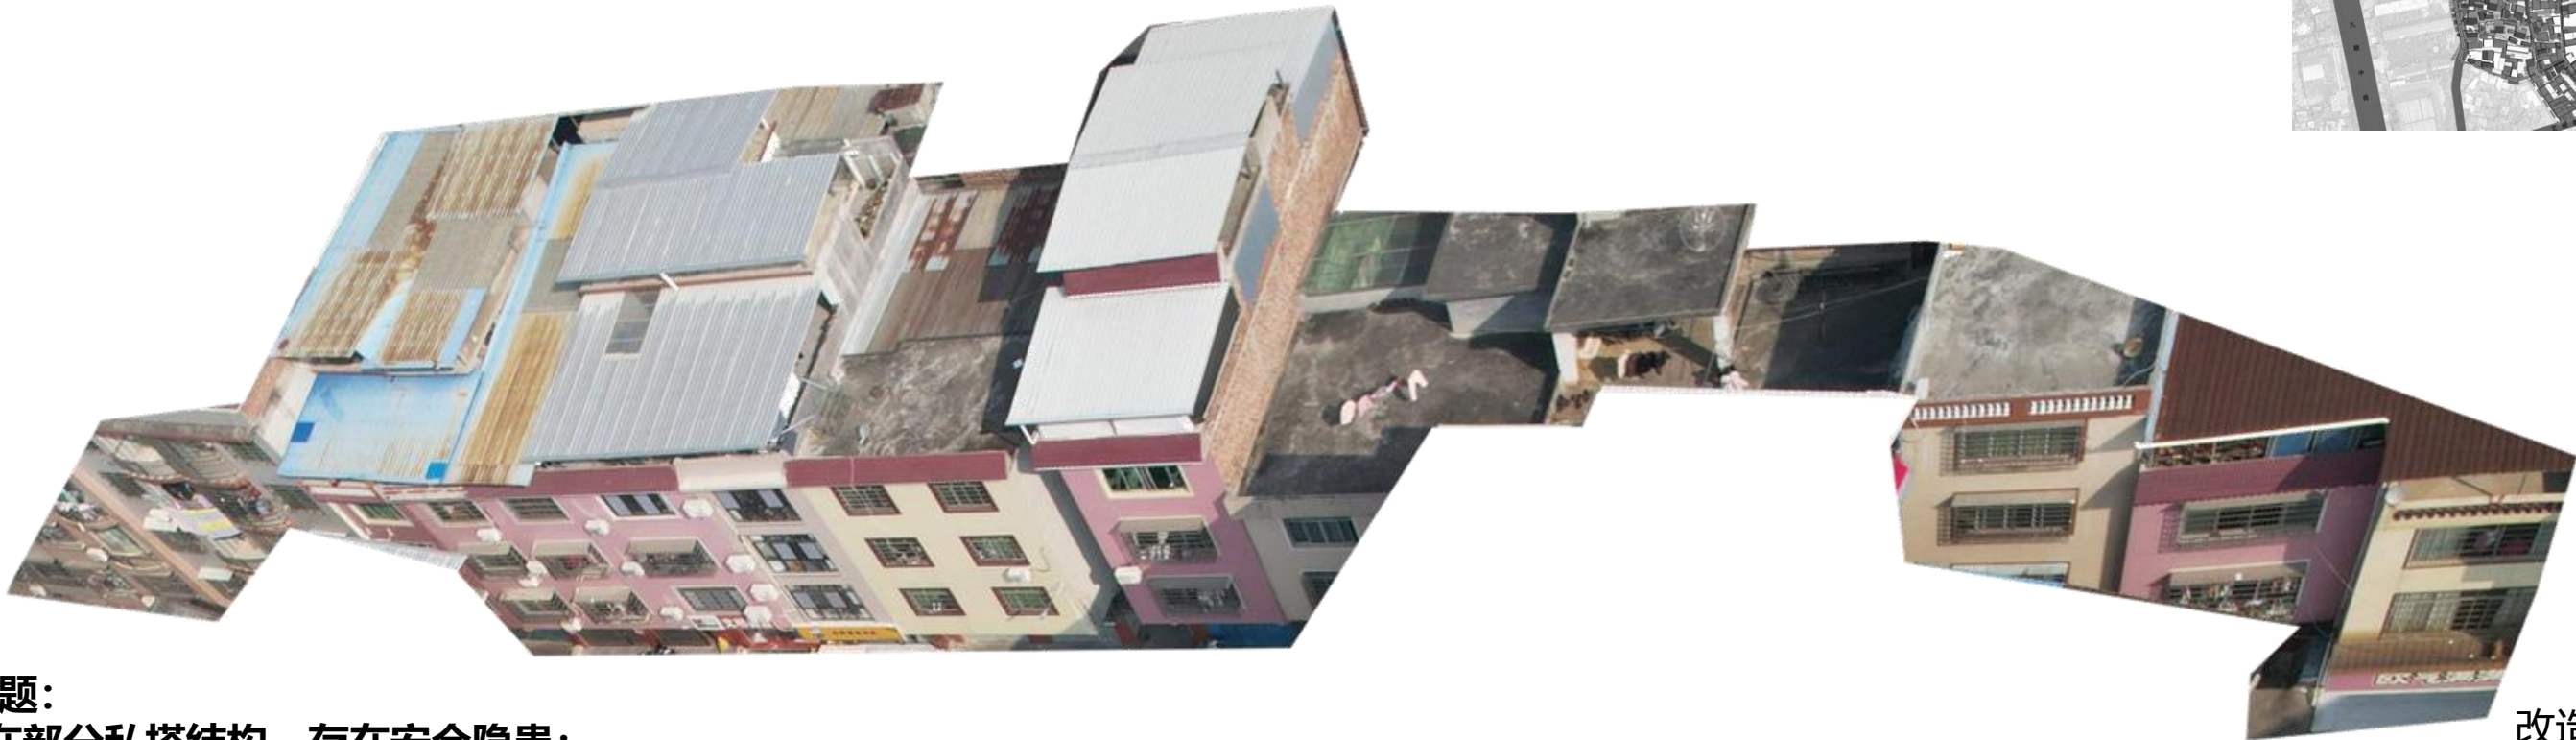
改造前

- 现状问题：
- 1、存在部分私搭结构，存在安全隐患；
  - 2、建筑立面色彩杂乱，材质多样，整体风貌样式与街区内传统建筑不协调；
  - 3、街区历史氛围缺乏；

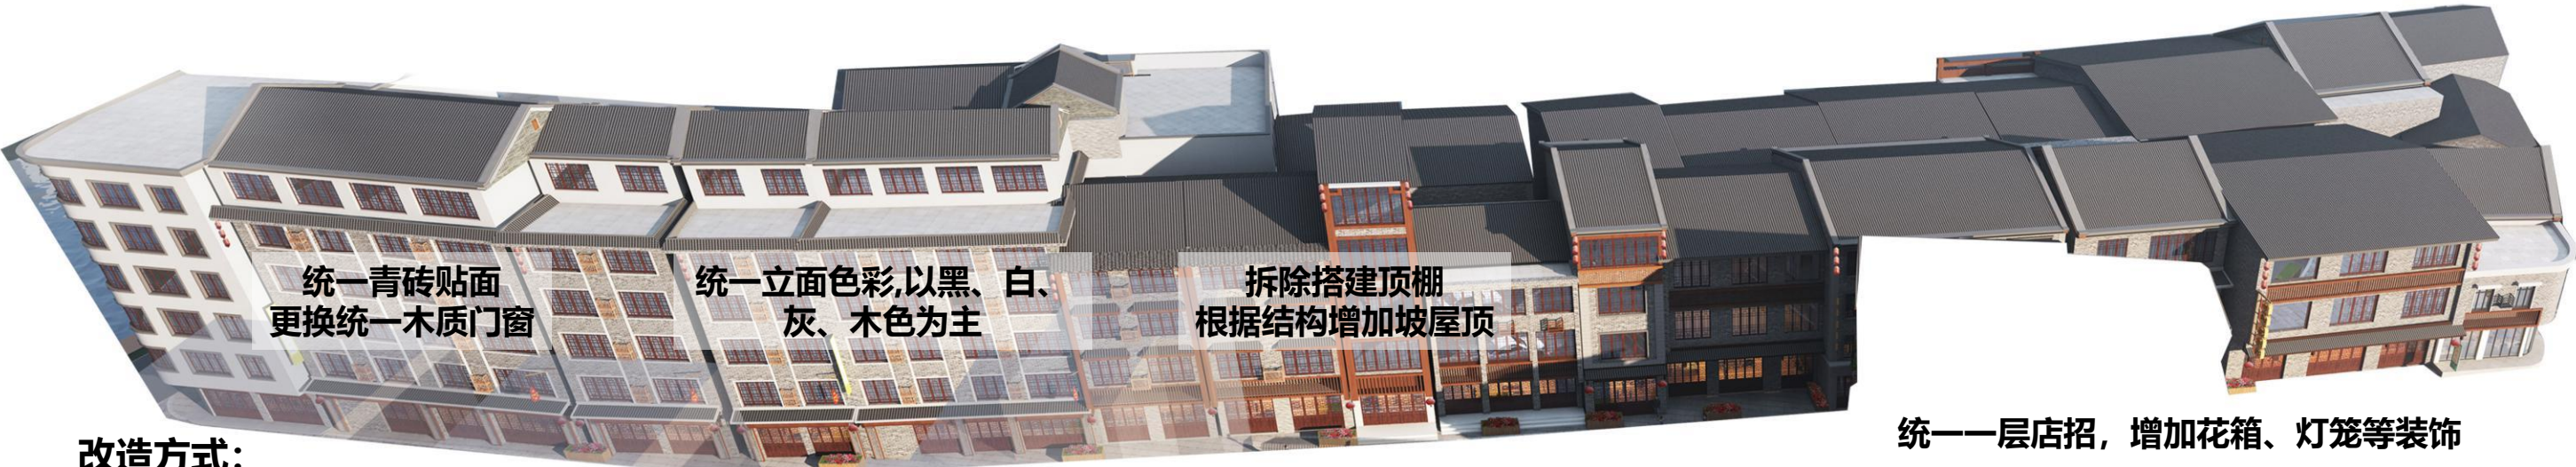
改造后

- 改造方式：
- 1、拆除私建顶棚及存在安全隐患的结构；。
  - 2、根据街区内文物建筑形式（砖木结构，青砖灰瓦坡顶马头墙），更换统一木质门窗，增加坡屋顶，采用青砖贴面，整体色彩统一为黑白灰木色；
  - 3、对一层商铺统一店招，增加花箱、旗帜、灯笼等装饰，增加街区历史氛围。

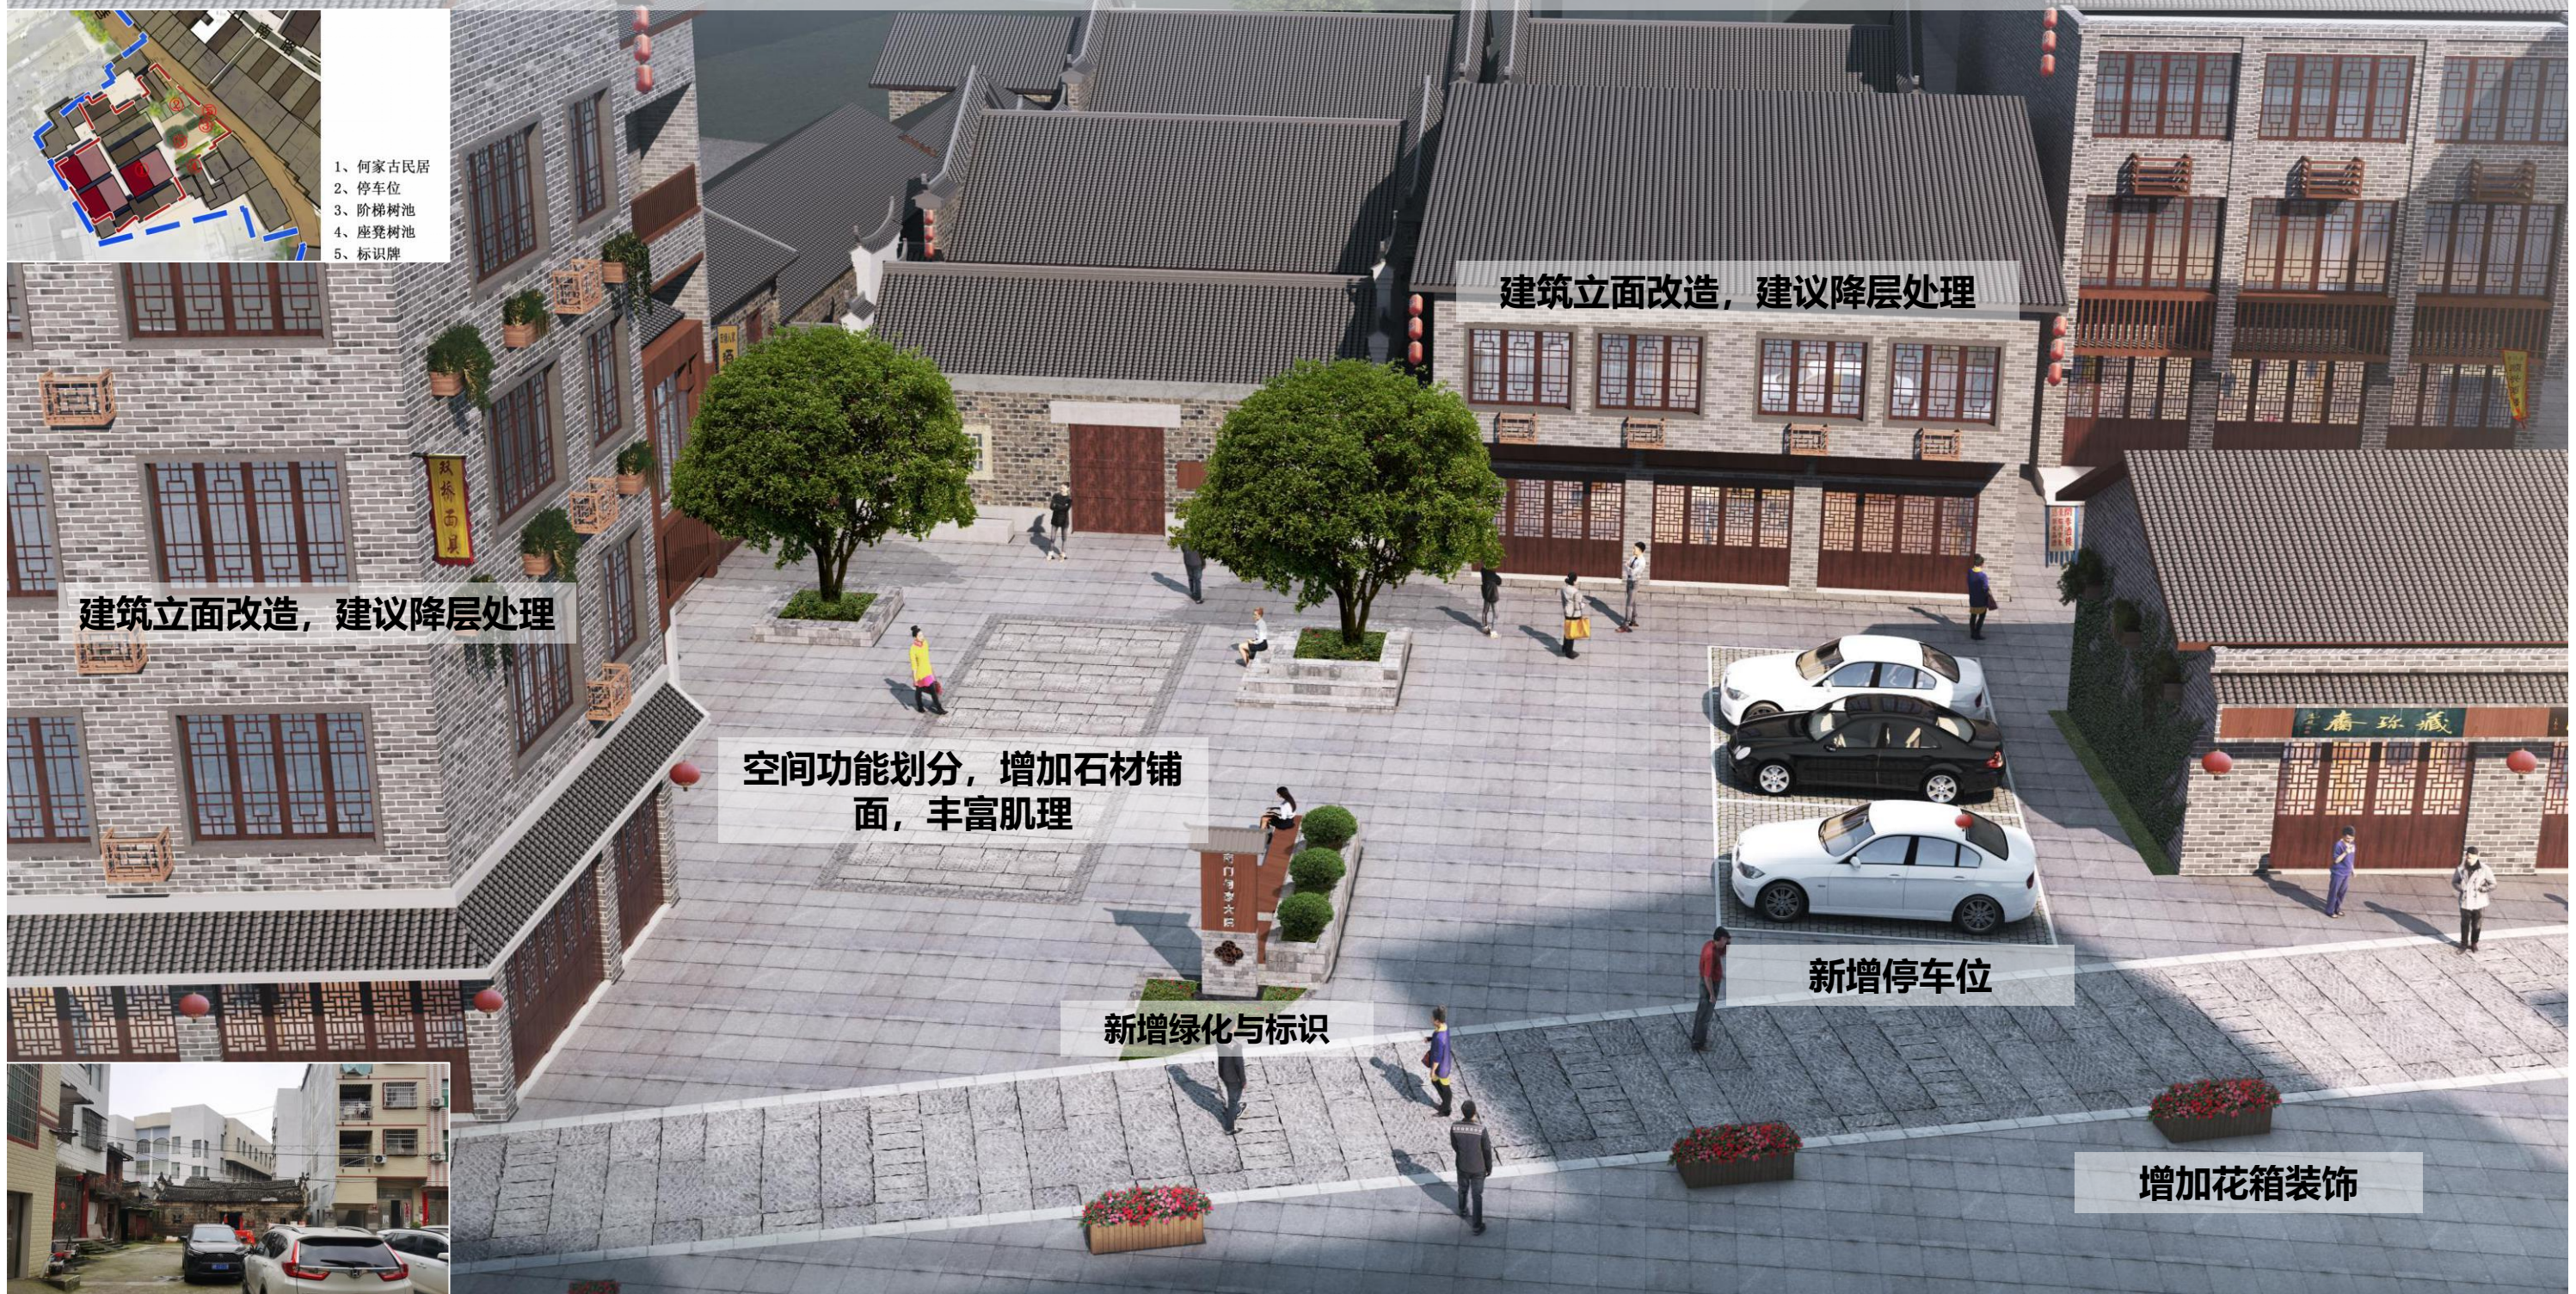
### ● 南门街何家古民居前坪

- **空间整理**：规划停车与活动集散复合空间，采用绿化及景观小品部分分隔，丰富场地功能性；
- **景观丰富**：规划对地面增加石板贴面，丰富铺装肌理与厚重感；临街巷增加文物标识，加强历史熏陶和文化宣传；
- **风貌统一**：对何家古民居两侧超高建筑建议降层处理，保证环境协调与视线通达，并对建筑立面进行改造，统一整体风貌。

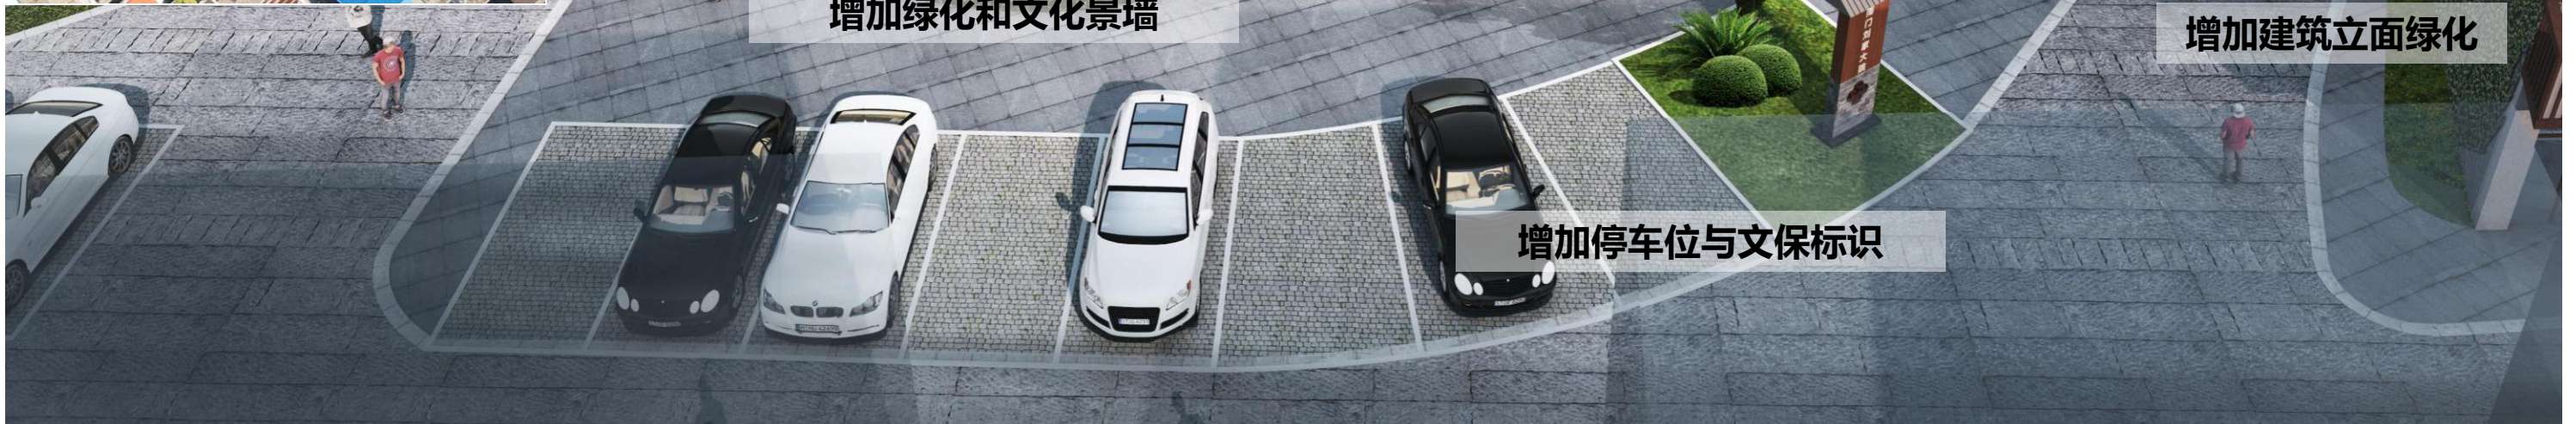
#### ● 南门街刘家古民居前坪

- **空间整理**：规划停车空间与开敞活动空间，采用绿化及景观小品部分分隔，丰富场地功能性；
- **景观丰富**：增加石板贴面，丰富铺装肌理与厚重感；增加绿化与休闲空间，临街巷增加文物标识；
- **设施增加**：活化利用传统建筑作为文旅服务中心，设置文化景墙及拍照打卡点，丰富景观效果的同时宣传宁远宗族文化与历史文化；
- **风貌统一**：对刘家古民居两侧建筑进行立面改造，统一整体色彩与材质，协调整体风貌。

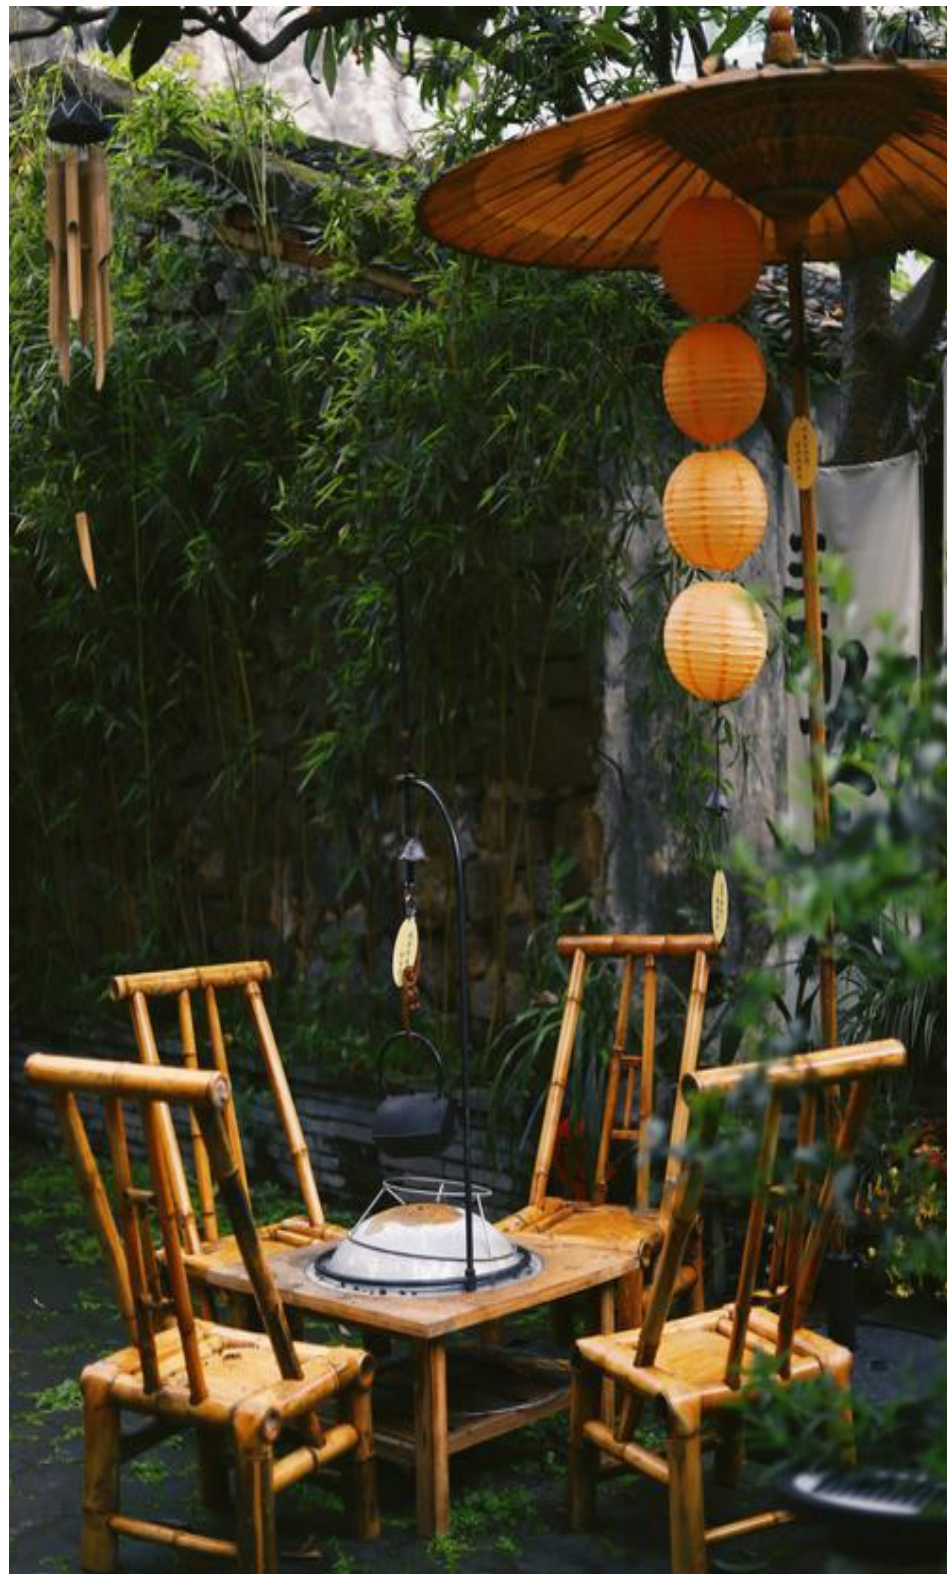
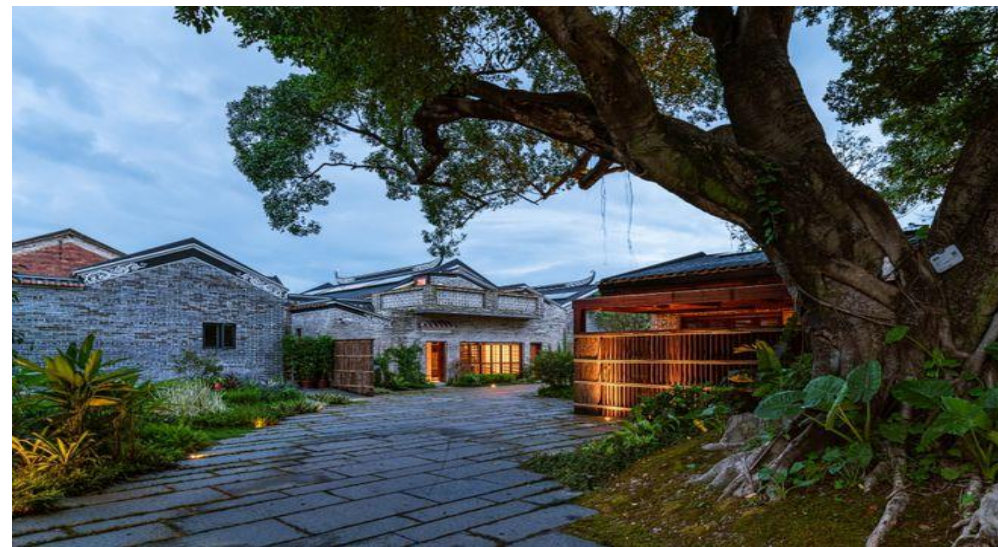
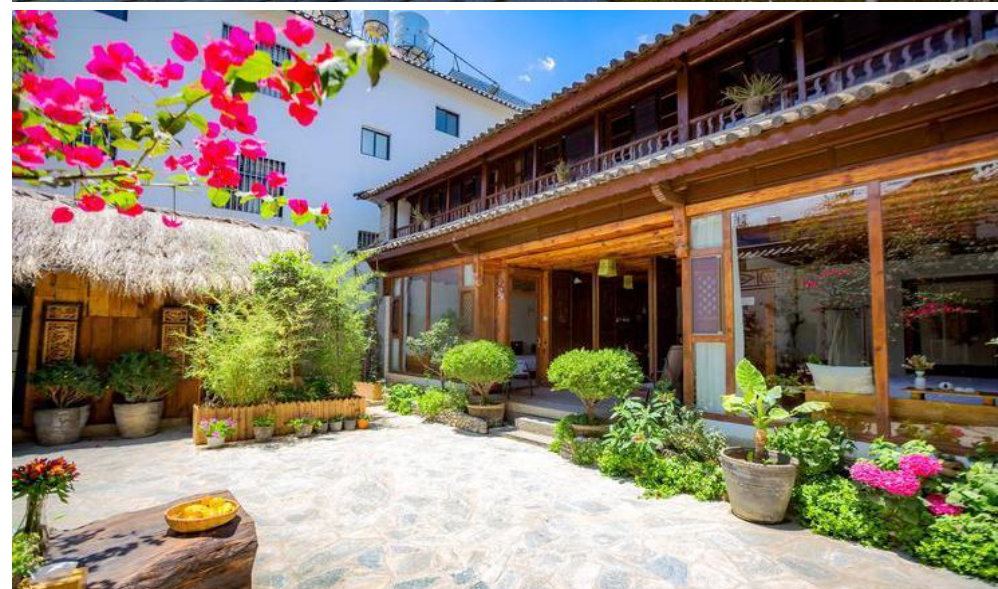
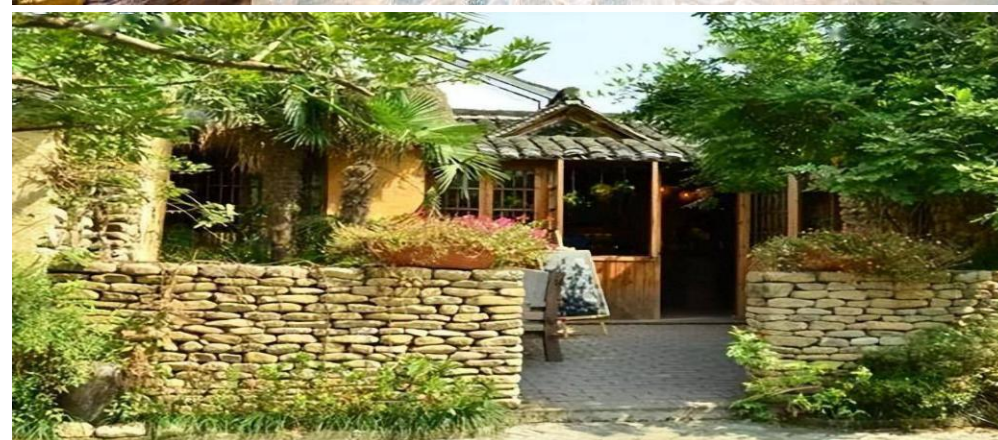
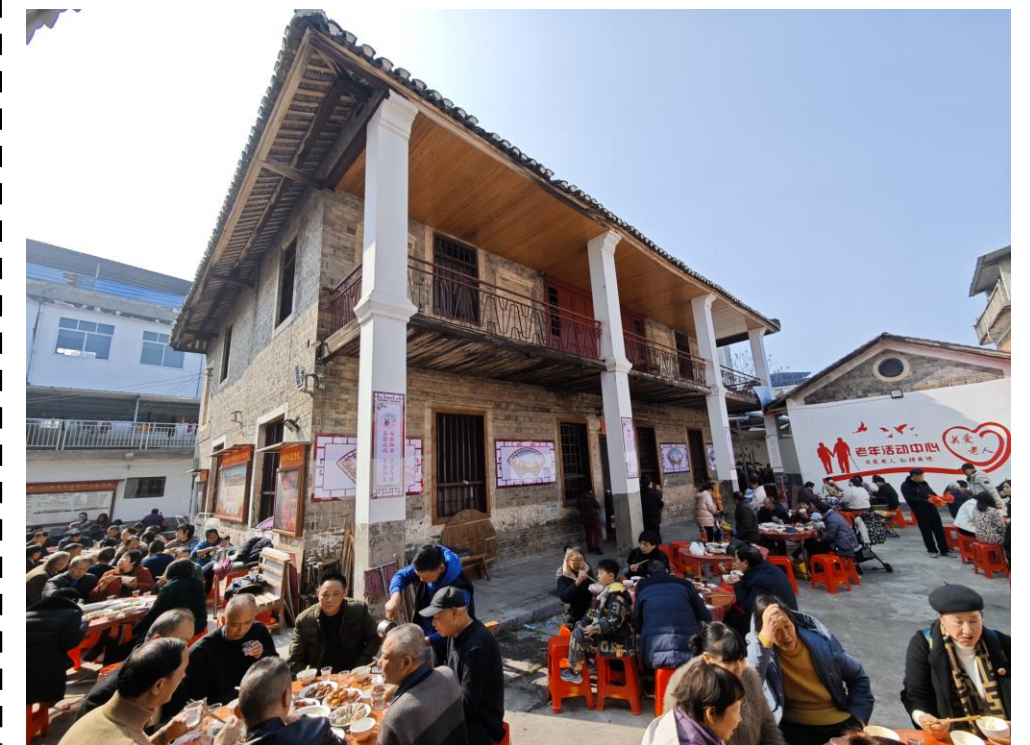
#### ● 桐山区公所前公共空间节点

- “软装”丰富：现状空间场地和使用情况均较好，固保持现有空间，对地面增加石板贴面，丰富铺装肌理；该节点主要通过小微更新的手法进行人居环境丰富，置入绿色植物，利用成品装置生活场景打造，植入宁远历史文化，创造南门街生活休闲空间节点，丰富南门街区内生活气息。

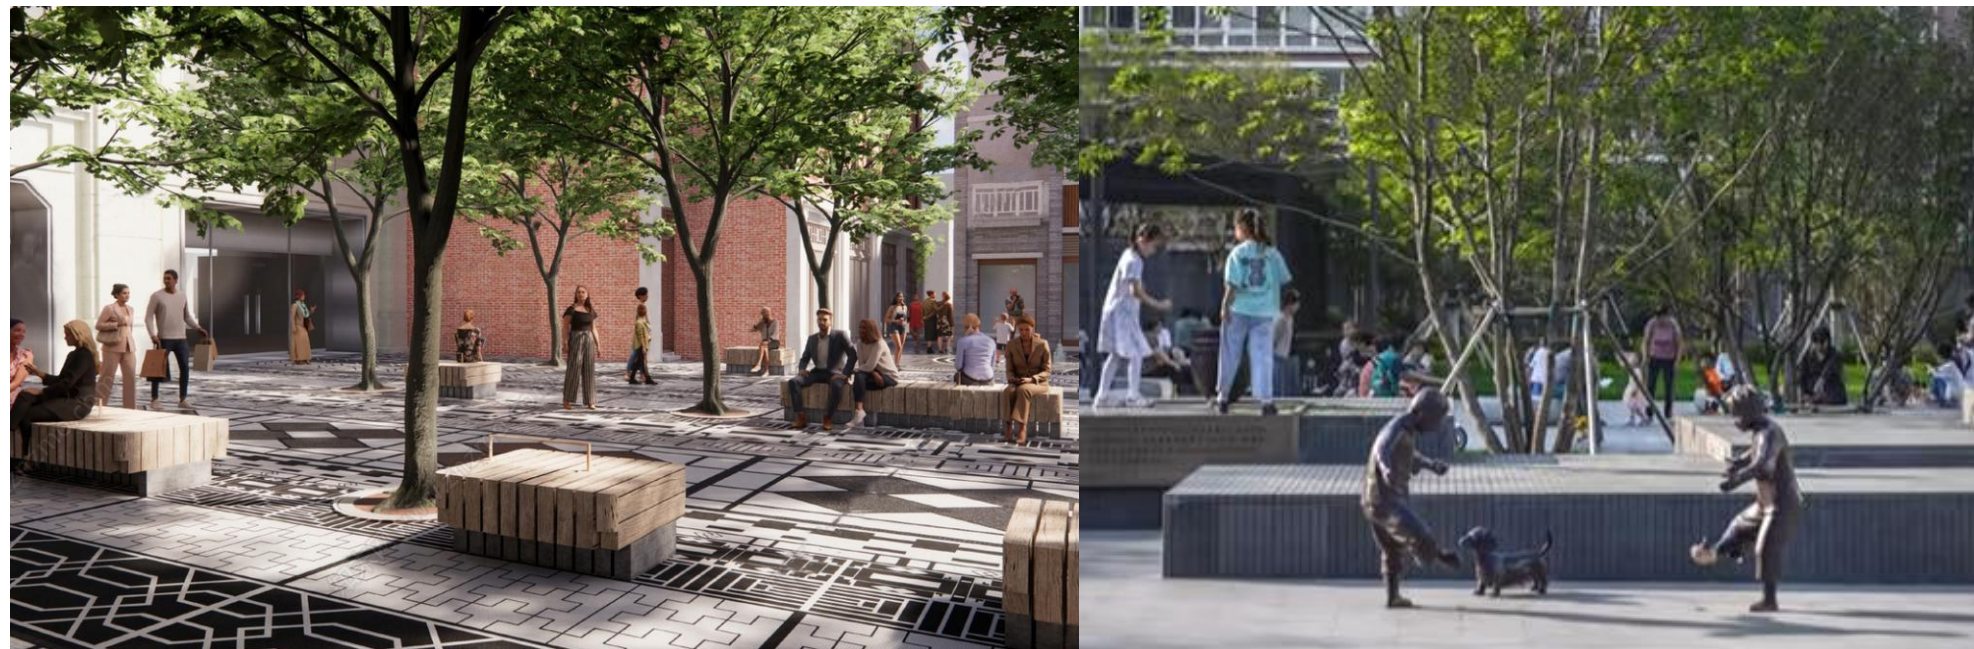
游园1意向图

- 通过景观设计，利用街区内空闲或荒化的绿地打造街区内小游园空间节点，增加街区内绿色公共空间，丰富南门街区内生活气息。
