湖南省永州市零陵区锰资源综合开发有限公司
五里牌-荷叶塘锰矿生态保护修复分期验收报告

五里牌-荷叶塘锰矿矿山生态保护修复分期验收报告

验收单位：湖南省地质勘探院有限公司

提交时间：二〇二四年八月

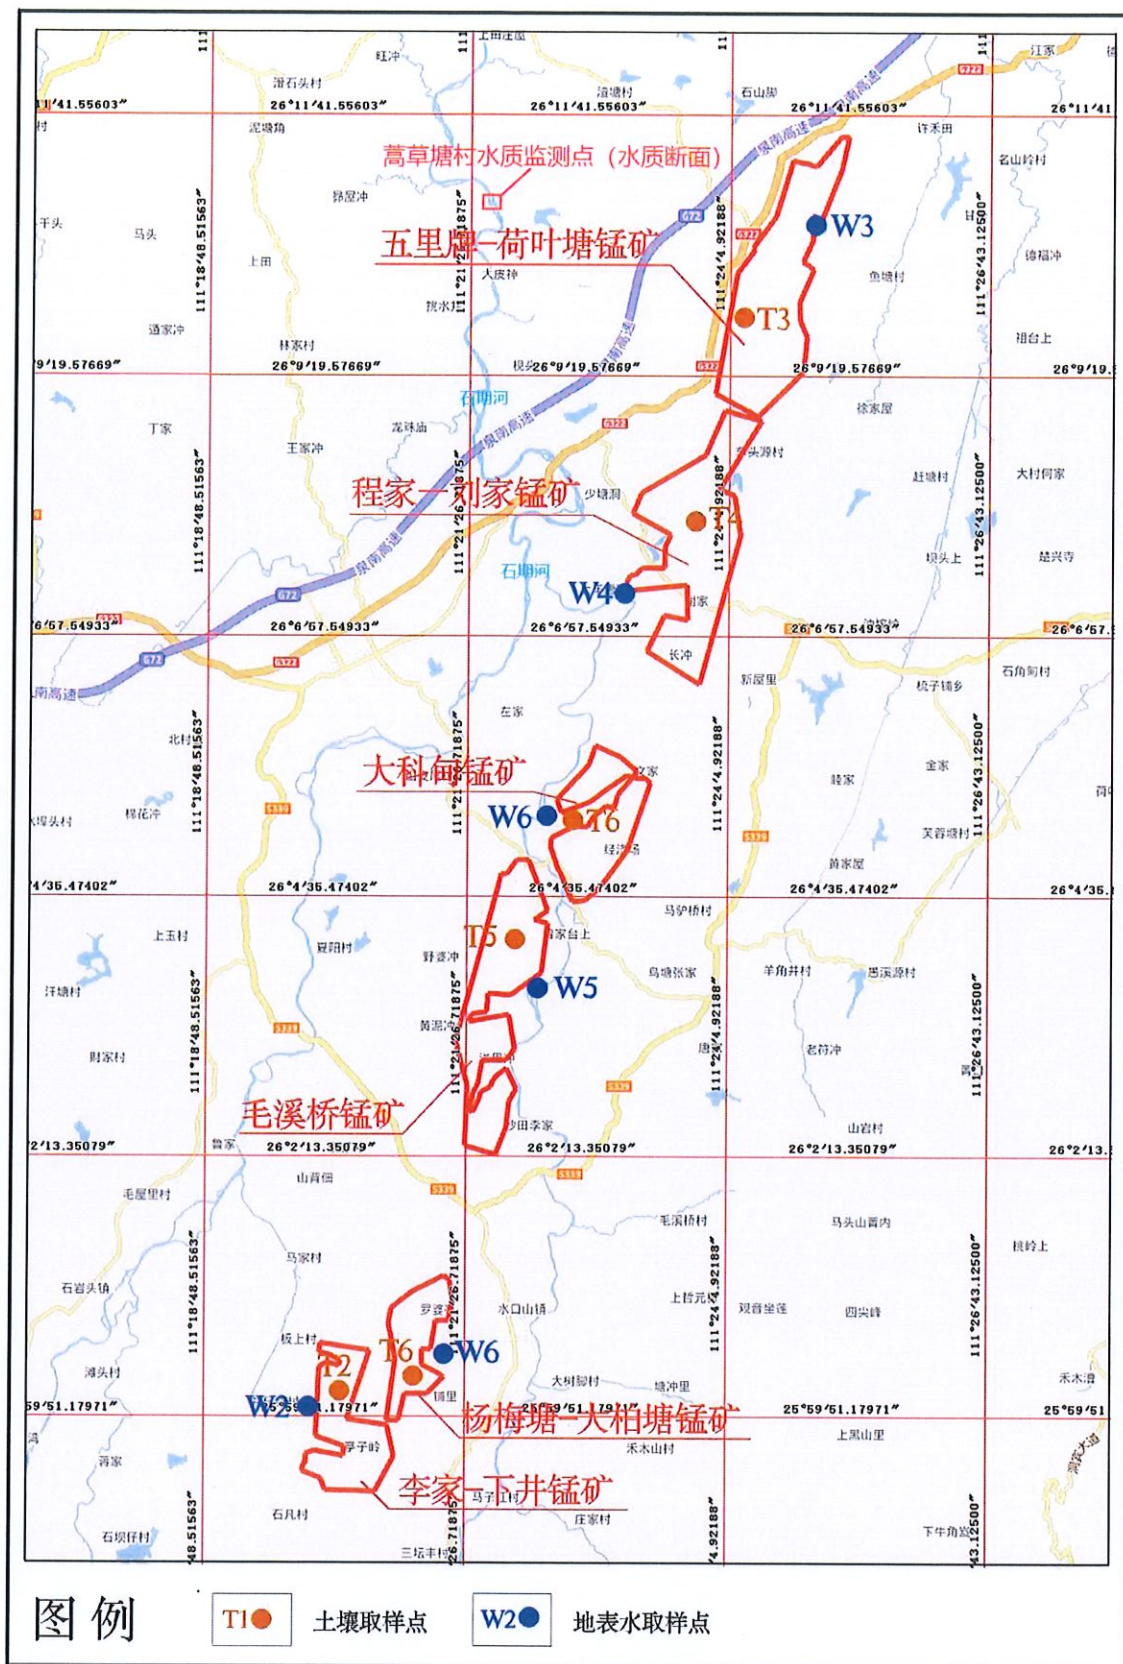
插图 4.3-3 矿区水质、土壤取样点分布图

零陵锰矿区均位于零陵区石期河流域，石期河及其支流梅溪河从南向北依次流经各个锰矿，零陵区珠山镇蒿草塘村位于零陵锰矿区北部石期河流域下游，零陵锰矿区各个矿山的露天采场的大气降水经沉淀后流入石期河内后流经下游的蒿草塘村，为了解矿区对周边地表水水质的影响，本报告引用了零陵区生态环境分局提供的湘江一级支流石期河蒿草塘村断面（国控断面）的常规监测数据，其中五里牌-荷叶塘锰矿位于蒿草塘村 290° 方位，直距约 10km，矿山与蒿草塘村石期河断面（国控断面）位置关系，详见插图 4.3-3。根据本次收集的《零陵区珠山镇蒿草塘村断面水质常规监测数据》，该监测数据能较好的体现零陵锰矿区对石期河地表水水质的监测情况。根据监测数据，零陵锰矿区石期河下游的水质均达到了 III 类水质目标以上。

综上所述，五里牌-荷叶塘锰矿矿山开采对水资源影响较重，对矿区水环境影响较重。

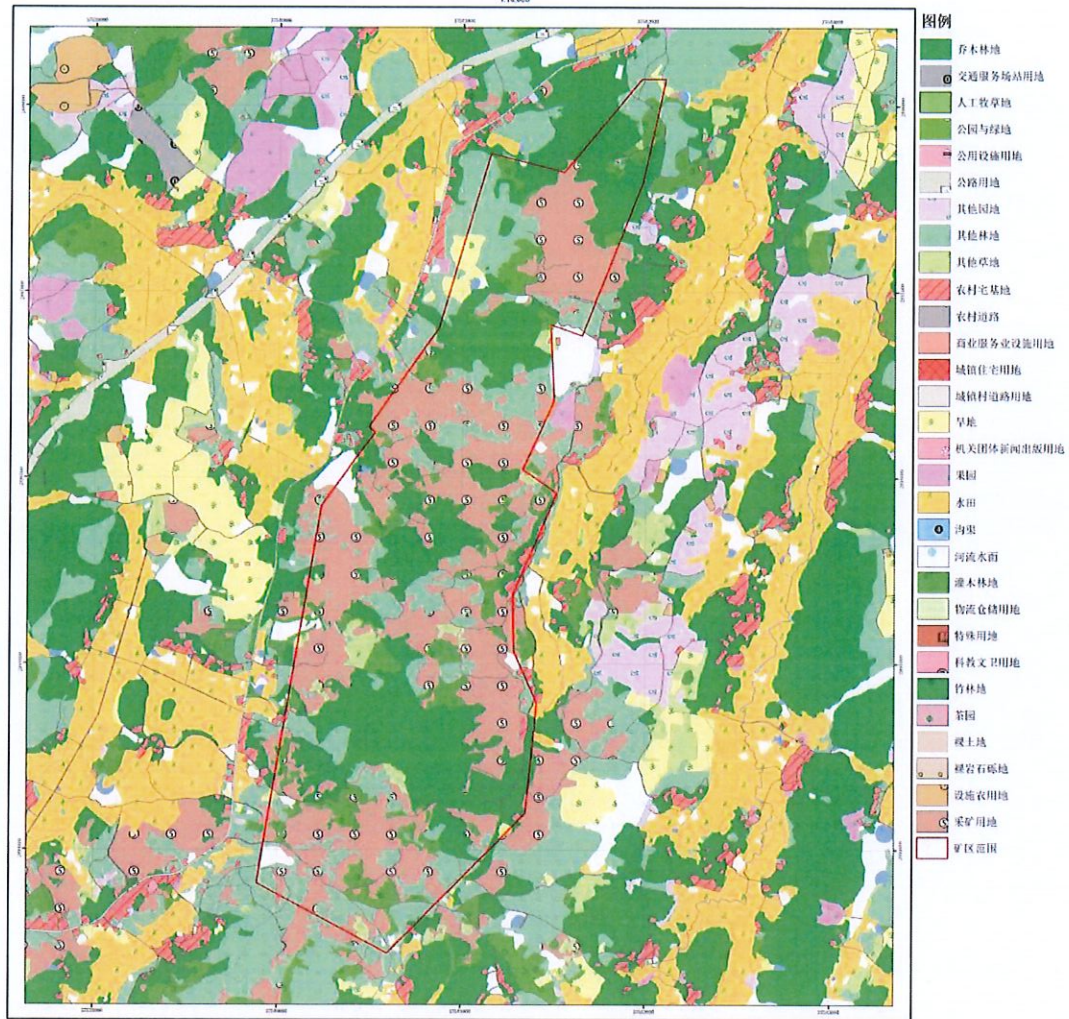
插图 3 矿山土地分析图

矿山开采对土地资源占用破坏主要是露采场、工业广场、尾泥池。本验收期内实施的 1 处土地复垦工程涉及到土地地类变化，其基本情况如下：具体见表 6-1、插图 3。

名称	破坏土地方式	变化前地类 (hm ²)				变化后地类 (hm ²)
		采矿用地	林地	草地		林地
L3露采场	破坏、占用	17.33	0.25			17.58
