湖南省永州市零陵区锰资源综合开发有限公司

大科甸锰矿矿山生态保护修复分期验收报告

湖南省地质勘探院有限公司

二〇二四年八月

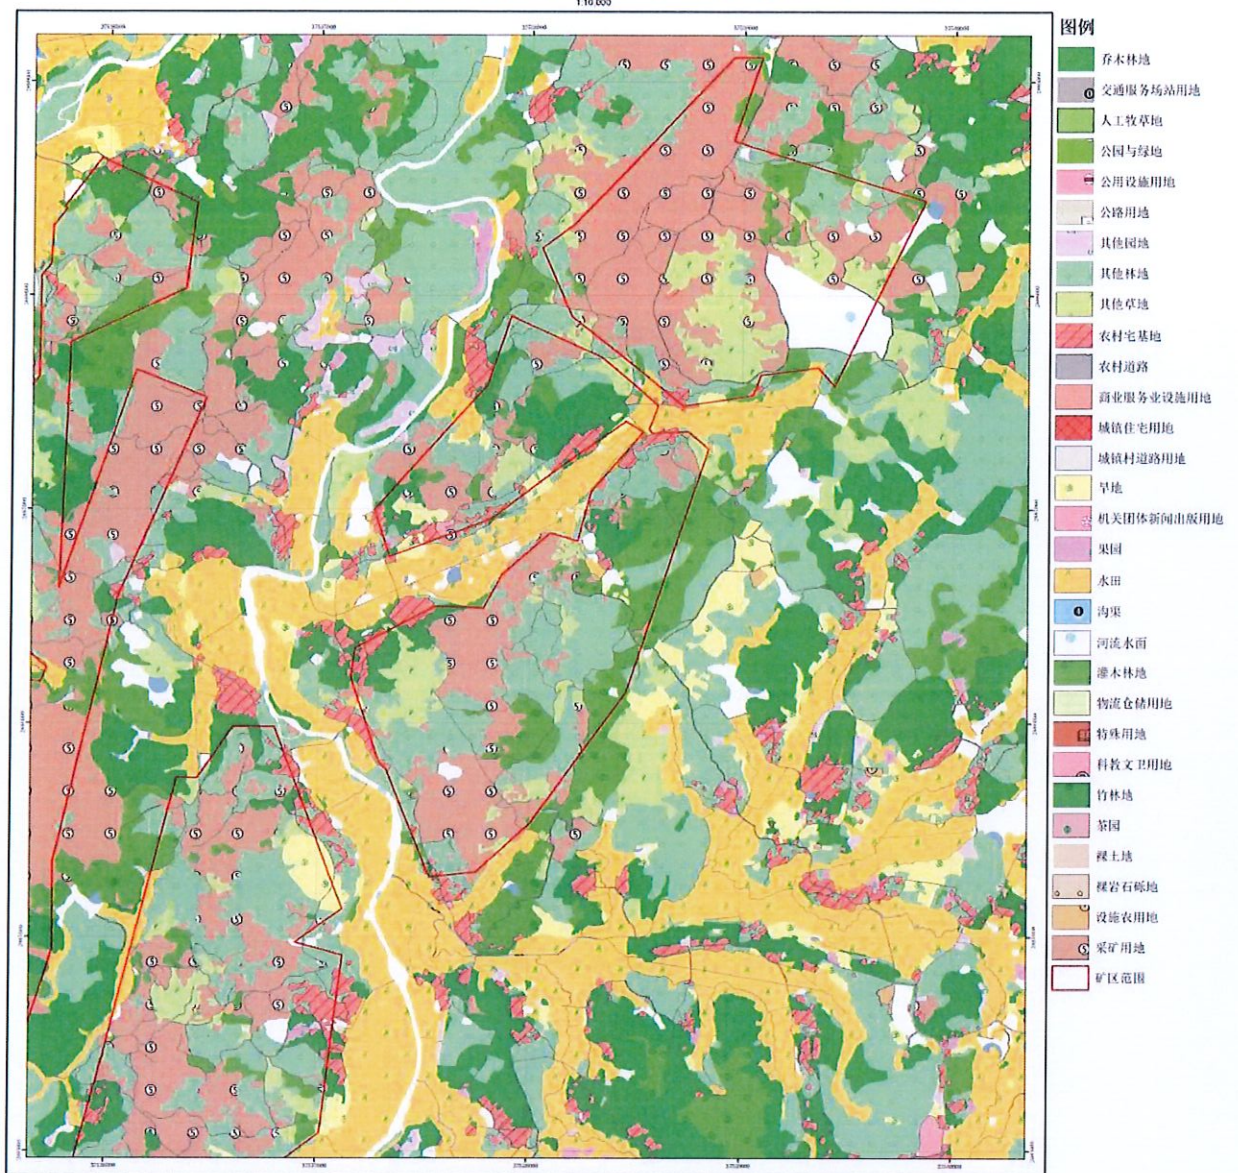
插图4.2-1 大科甸锰矿土地利用现状图

名称	破坏土地方式	占用（破坏）土地情况（hm <sup>2</sup> ）			总计 (hm <sup>2</sup> )
		采矿用地	林地	草地	
		破坏	破坏	破坏	未复绿
L1露采场	破坏、占用	0.4	2.0		2.4
L2露采场	破坏、占用	1.0	1.4		2.4
L3露采场	破坏、占用	1.0	2.2	0.3	3.5
L4露采场	破坏、占用	22.6	15.7	11.4	49.7
WS1尾泥池	破坏、占用	3.2			3.2
WS2尾泥池	破坏、占用	3.2			3.2
工业广场（选厂）	占用		3.3		3.3
合计		31.4	24.6	11.7	67.7

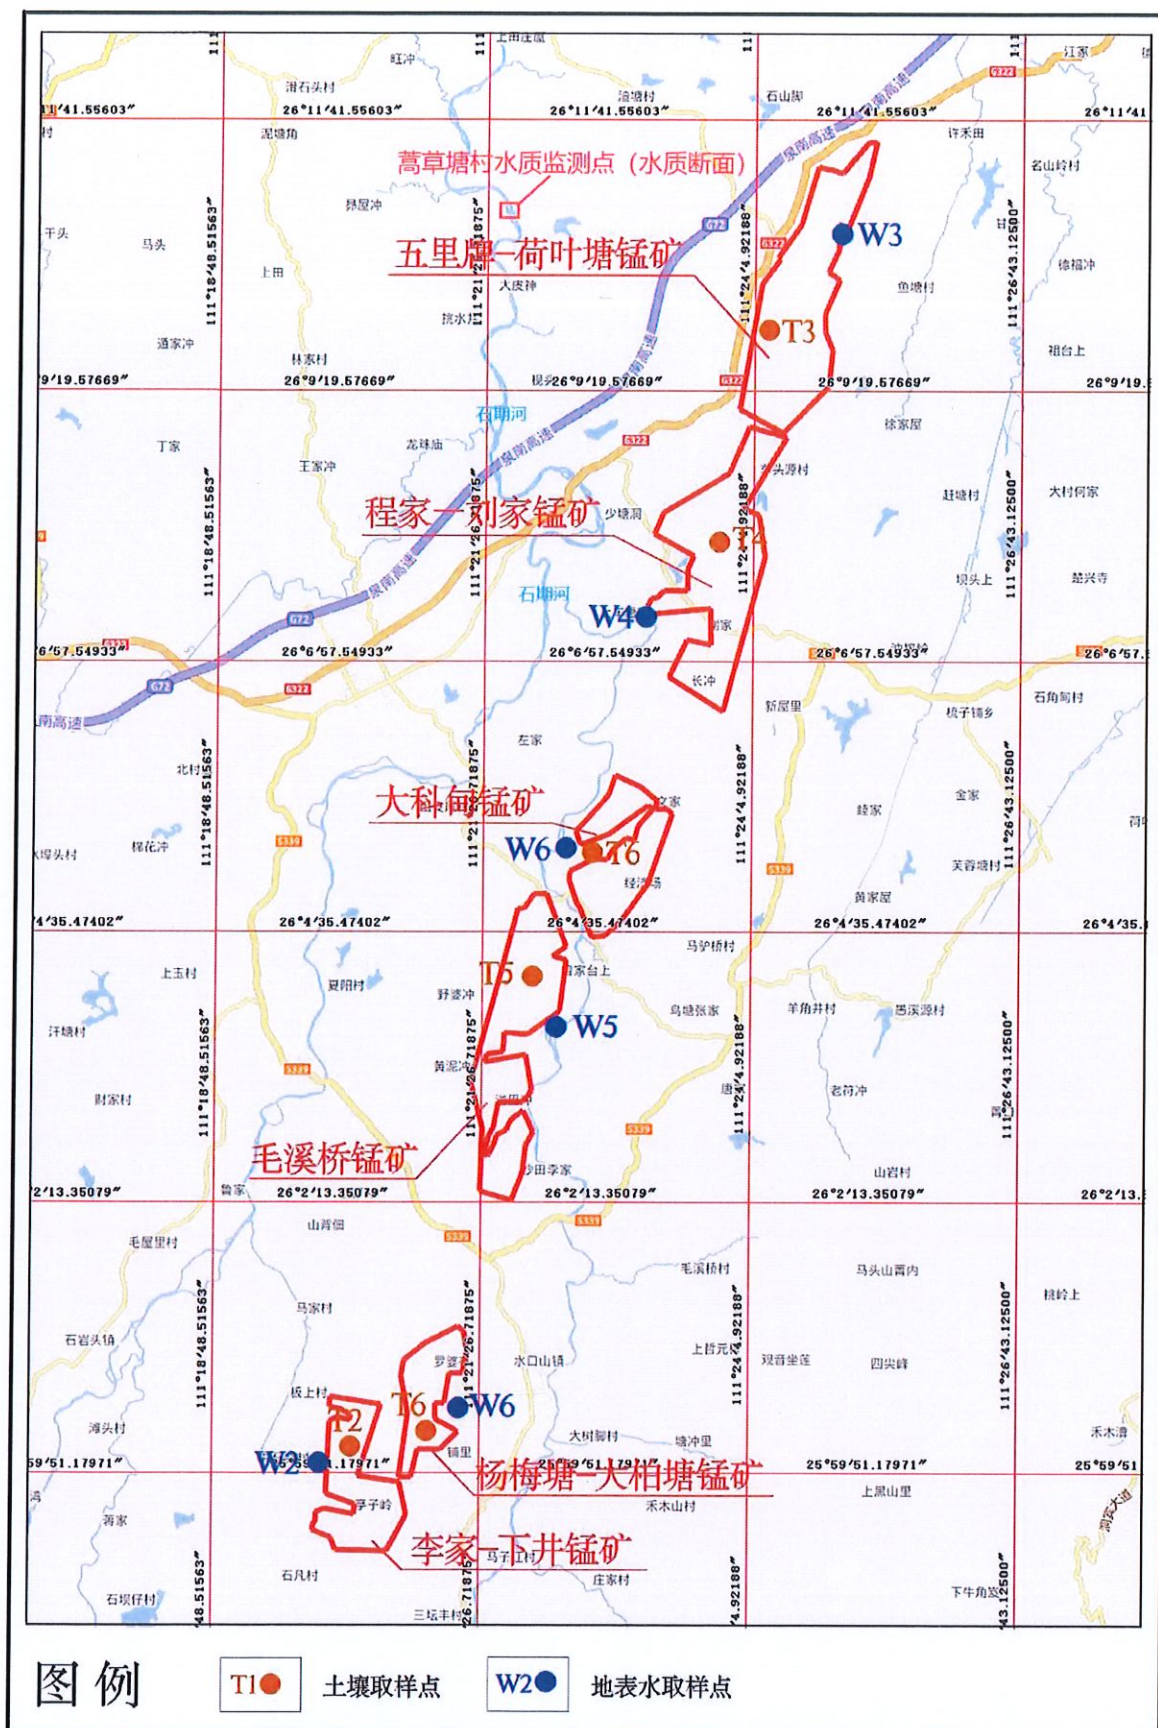
插图4.3-1 矿区水质、土壤取样点分布图

为全面了解本区的水土污染情况，本次现场调查在全矿区共取了6个水样，6个土样，其分布于矿区上下游多个矿山的露采场，其中本矿山2个。取样位置见插图4.3-3。通过收集的区环保局《关于永州市零陵区锰资源综合开发有限公司五里牌-荷叶塘锰矿等6个矿山水生态修复分期验收有关情况的说明》、《零陵区珠山镇蒿草塘村断面水质常规监测数据》、《永州市零陵区程家-刘家锰矿采选工程-锰矿采选一般工业固体废物处置效果评估环境质量现状监测》以及本次采样分析的结果。

综上所述，大科甸锰矿矿山开采对水资源影响较重，对矿区水环境影响较重。
