湖南省江华瑶族自治县牛金山建筑石料用灰岩矿矿山
地质环境保护与恢复治理分期验收报告

湖南省地质勘探院
二〇二一年八月

编制单位：湖南省地质勘探院

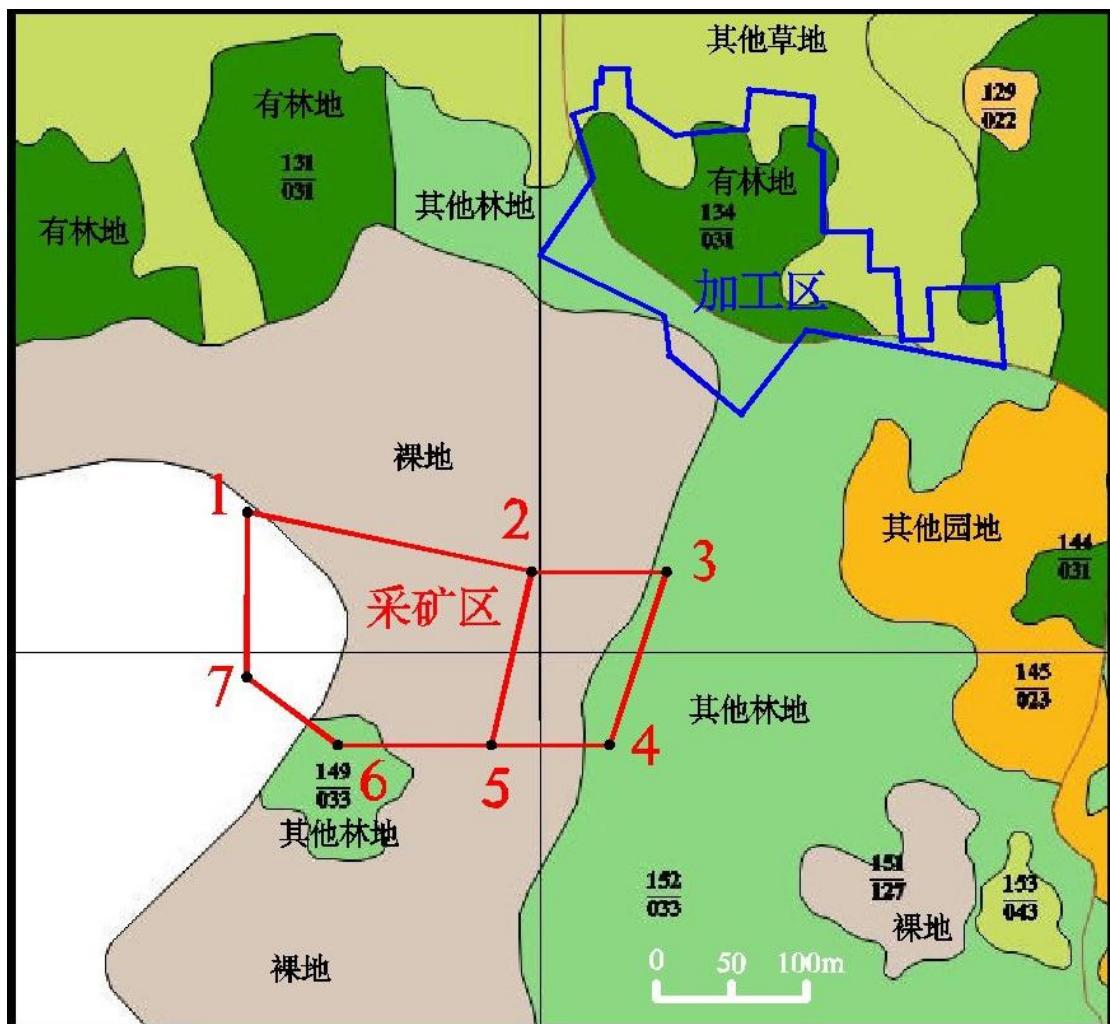
插图 2 矿山土地利用分类套合示意图

湖南省江华瑶族自治县牛金山建筑石料用灰岩矿矿山开采对土地资源占用破坏主要是采矿区、加工区（生活办公区、碎石场、加工厂棚、运输公路）。占地类型主要为林地和裸地，其次为少量草地。

矿山对土石环境的影响主要表现在露天采矿区和加工区。露天采矿区挖损破坏面积 3.0625hm^2 ，挖损后改变了地表形态，造成了局部石漠化和植被破坏。本次实地调查，江华瑶族自治县牛金山采石场矿业活动中露天采矿区对土石环境影响较重，由于露天采场后期需要继续利用，矿山本期暂未开展修复。矿山加工区占用土地面积 3.7667hm^2 ，主要包括加工厂棚、碎石场、生活办公区及运输道路，占用后地形改变较小，但破坏了原有植被，对土石环境影响较重。由于矿山加工区今后需要继续利用，且已办理了临时用地手续，故矿山对部分暂未利用区域进行复绿，复绿面积 0.2663hm^2 ，复绿方向为林

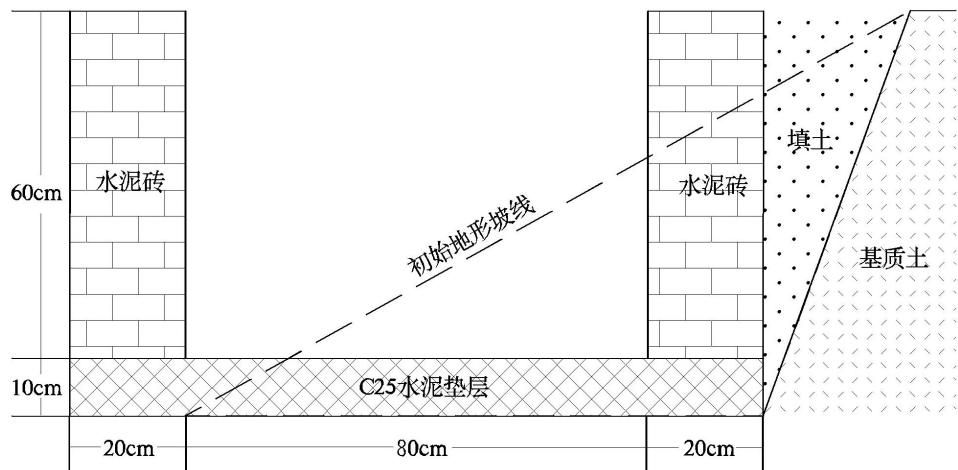
插图 5-1 截排水沟标准断面图

针对降雨地表水对矿山地面冲刷造成的环境问题，矿山 2020 年对加工厂棚及公路外侧修建截排水沟，其中公路外侧施工截排水沟 1 条（本次申请验收），厂棚外侧截排水沟正在施工。完工截排水沟长为 90m，其中挖方 315m^3 ，填方 8m^3 ，水沟深 0.8m，宽度为 0.6m，水泥砖砌墙厚度为 0.25m，C25 水泥垫层厚度为 0.1m。该段截排水沟合计花费约 2.6 万元。该截排水沟工程较好地减少矿山水土流失，避免了雨水过溢公路及加工场地。

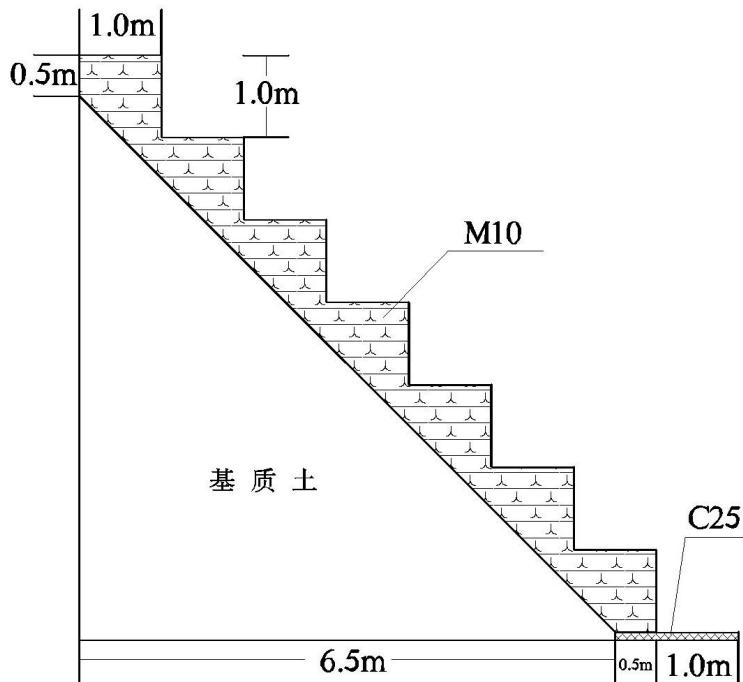
插图 5-2 浆砌石挡土墙标准断面图

矿山 2020 年在施工原矿过磅站时，在过磅站东侧修建了 1 个挡土墙，挡土墙为多级浆砌石结构，浆砌石强度 M10，纵向长度 60m，横向宽度 10m，挡土墙级数 1~8 级不等，挡土墙底部为 C15 砼垫层，厚 0.1m。挡土墙合计花费 6.5 万元。新修的挡土墙有效增加了过磅站底部边坡稳定性，对矿山地质环境保护和安全生产效果较好。

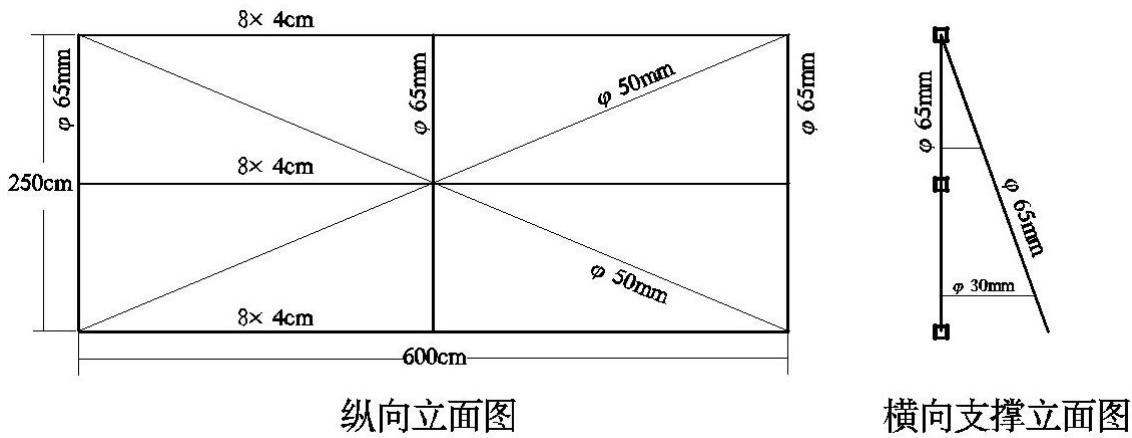
插图 5-3 防护墙标准立面结构图

为加强运矿车辆飞石防护，避免人畜闯入采矿区，矿山于 2020 年修建了 2 段瓦钢防护墙，长度合计 230m，防护墙高 2.5m，内侧用矩形钢管串联，圆形钢管支撑，每隔 6m 设置钢管互拉结构。防护墙合计花费 4.8 万元。防护墙有效降低飞石溅落概率，提高了人畜闯入采矿区的防护力度，对矿山地质环境保护和安全生产效果较好。

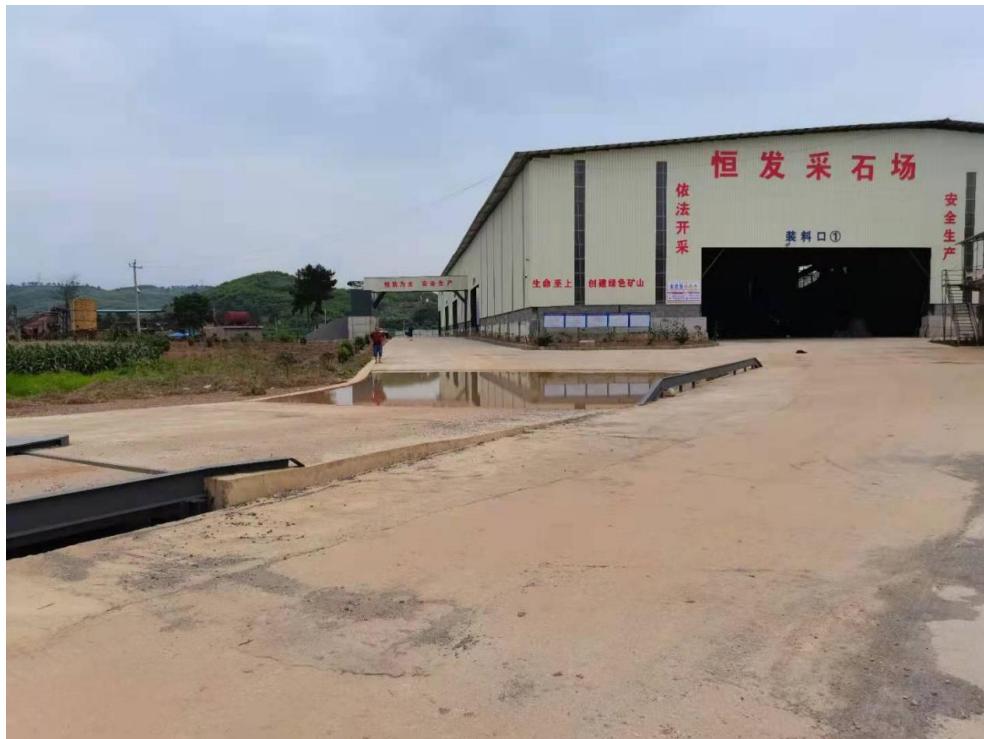
照片 1 洗车池及加工厂棚

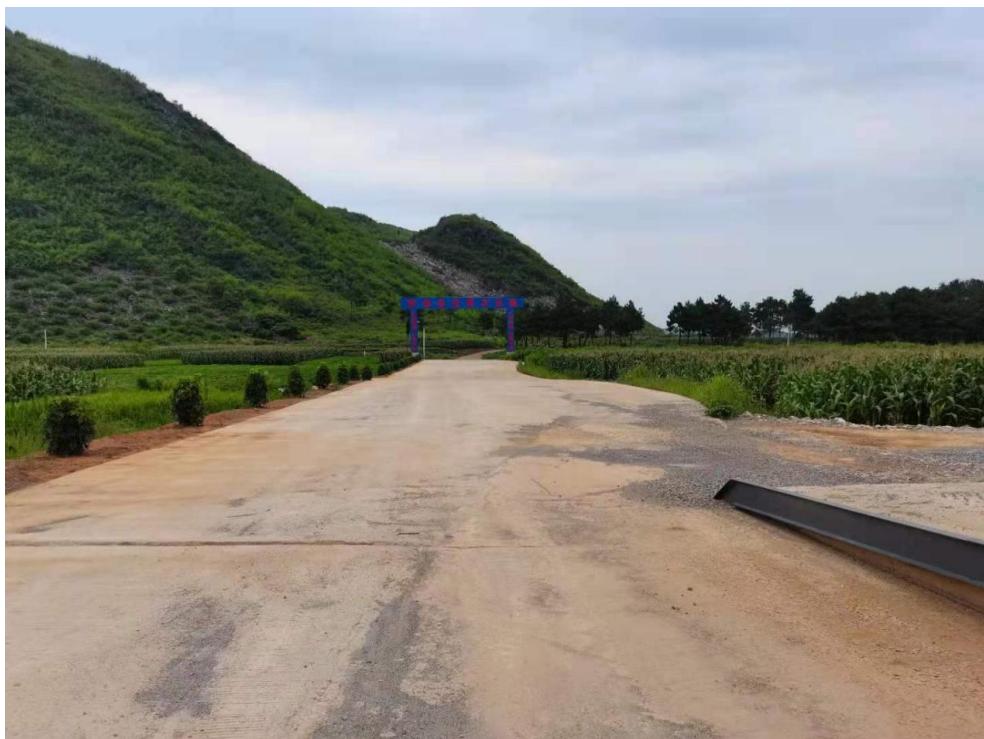
照片 2 硬化道路及绿化带

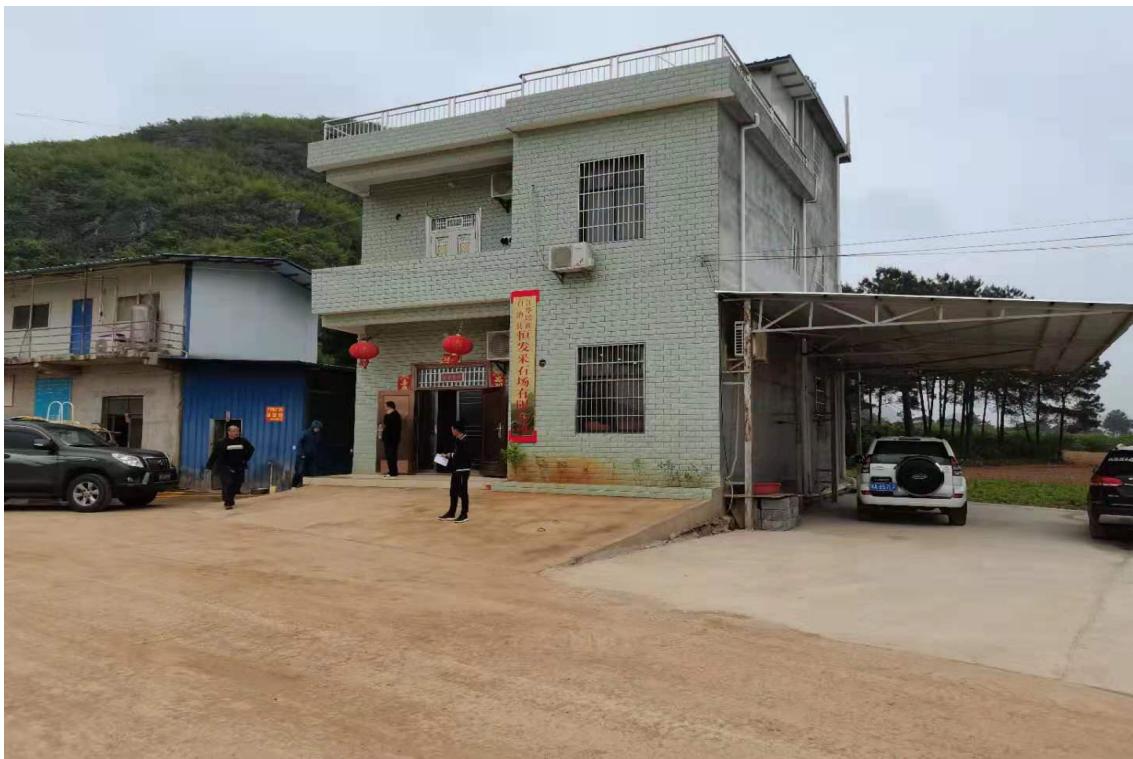
照片 8 办公区现状
